## Dossier de traitement pour un album photographique « Album des ruines de Paris » appartenant au musée Carnavalet

**Titre :** Album des ruines de Paris

**N° d'inventaire :** PH 19725 :

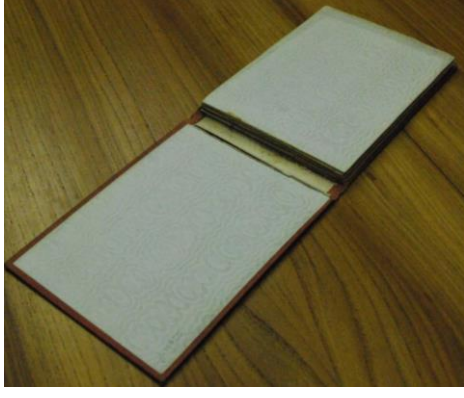
<p>Page de titre</p>	<p>Détail des dégradations, vue du plat inférieur : l'ouvrage est déboîté et retenu partiellement par la charnière retenant le bloc texte au plat supérieur</p>

- Le corps d'ouvrage, qui était en partie déboîté, a été démonté complètement.
- Le cahier qui n'était plus solidaire a été cousu et rattaché aux autres cahiers. Les coutures des cahiers ont été renforcées lorsque cela était nécessaire.
- Sur le dos, on a collé une apprêtature de papier japonais de 30 ou 40 g/m<sup>2</sup>. Trois épaisseurs ont été posées avec de la colle d'amidon de riz.
- Un soufflet en papier japonais de 40 g/m<sup>2</sup> a été collé par-dessus l'apprêtature afin de procéder au réemboîtage.
- Les gardes, empoussiérées, ont été nettoyées par gommage.

Les plats et le corps d'ouvrage ont été ré emboîtés grâce au soufflet posé au dos du corps d'ouvrage et aux charnières posées entre les gardes contrecollées et les gardes volantes.

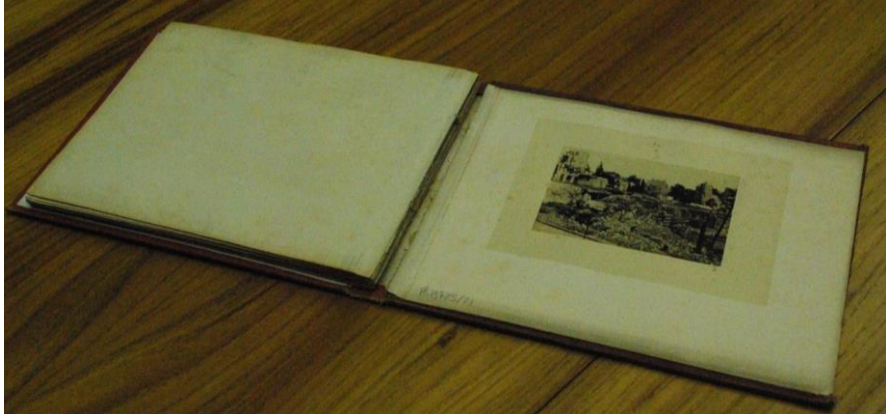
<p>Détail des dégradations : ouvrage déboîté, vue d'une planche</p>

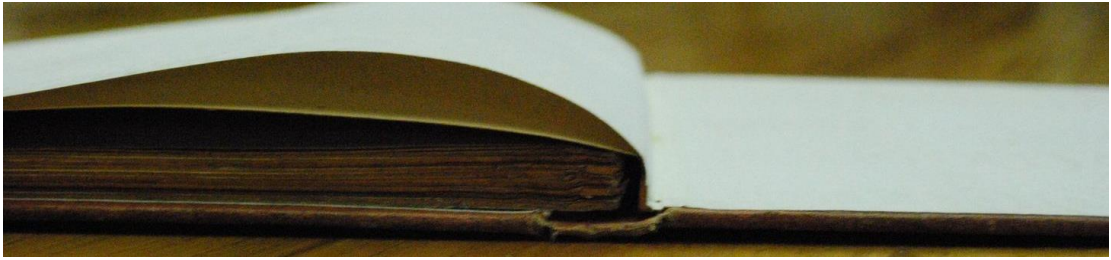
Idem, on voit que la garde volante et la garde contre collée du plat inférieur sont désolidarisées du reste du corps d'ouvrage

- Les déchirures du dos ont été consolidées avec du papier japon. Le dos a été renforcé par une petite carte insérée entre les plats et la toile de percaline.
- Des bandes de renforts en papier japonais d'environ 20g/ m<sup>2</sup> ont été posées sur les mors puis mis au ton avec de la peinture acrylique.
- Des charnières en papier japonais d'environ 20g/m<sup>2</sup> ont été collées avec de l'amidon de blé dilué, entre les gardes contrecollées et les gardes volantes.

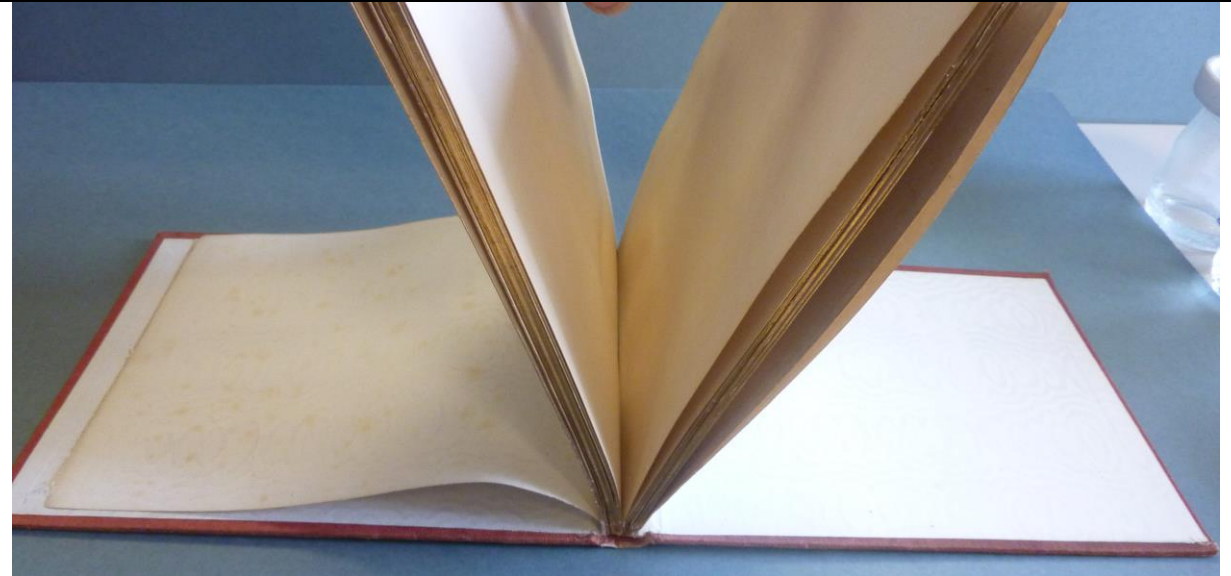
Après traitement, ouvrage rattaché dans la couverture

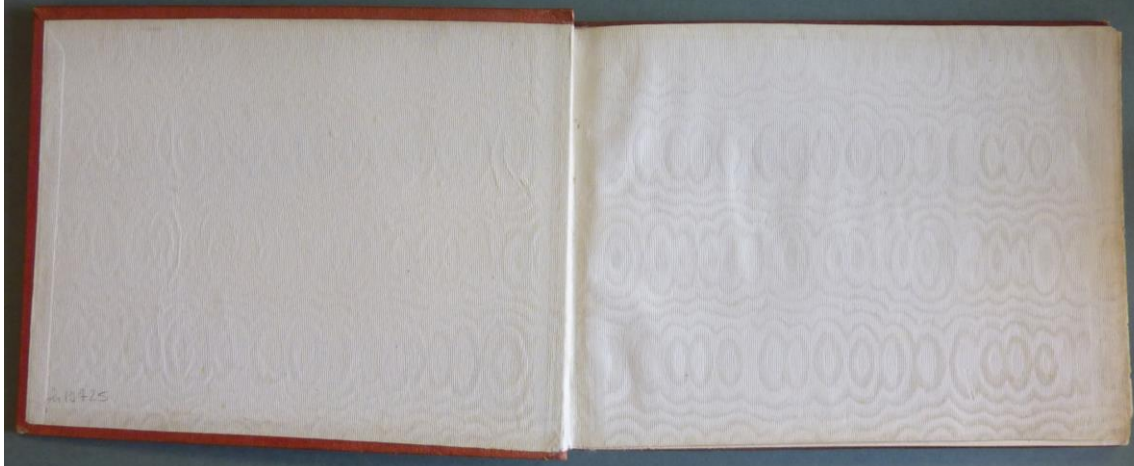
Idem, plat supérieur

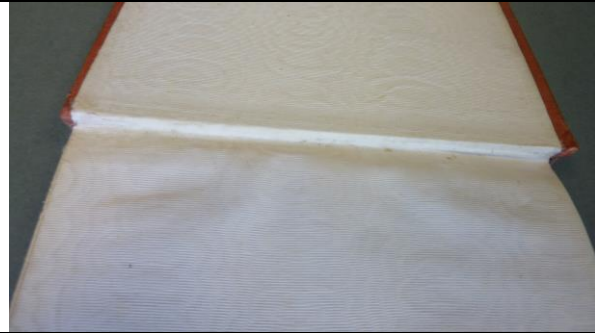
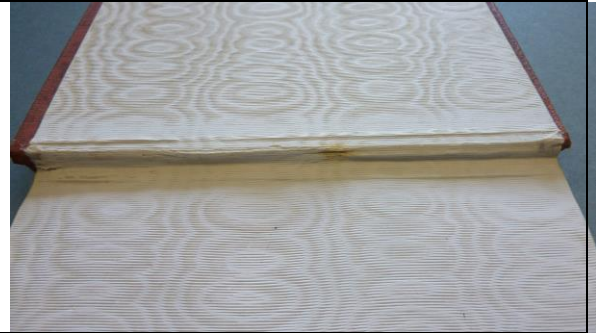
Détail des charnières sur les contre gardes

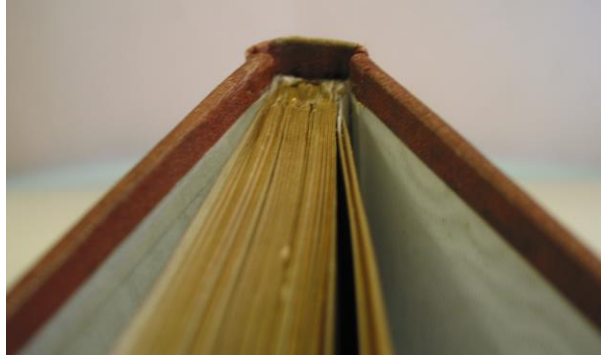
Détail de la coiffe supérieure

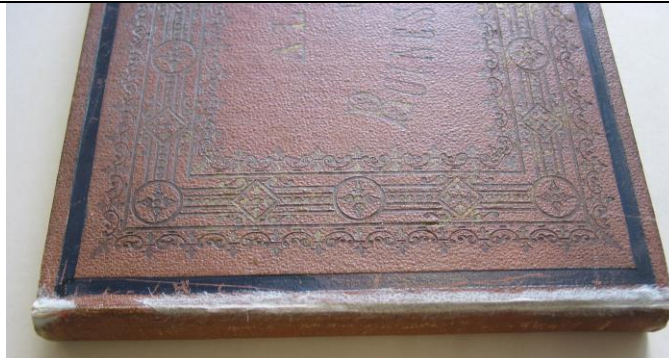
En cours de traitement, renfort du mors supérieur

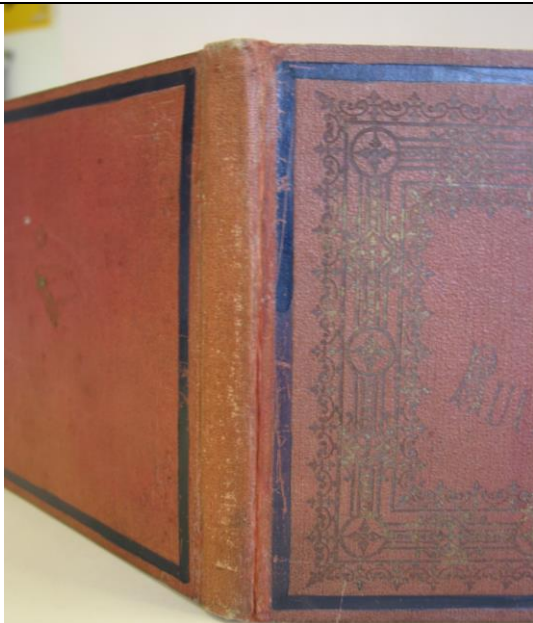
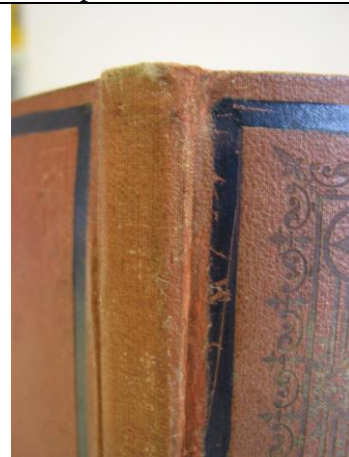
Après traitement, vue du dos

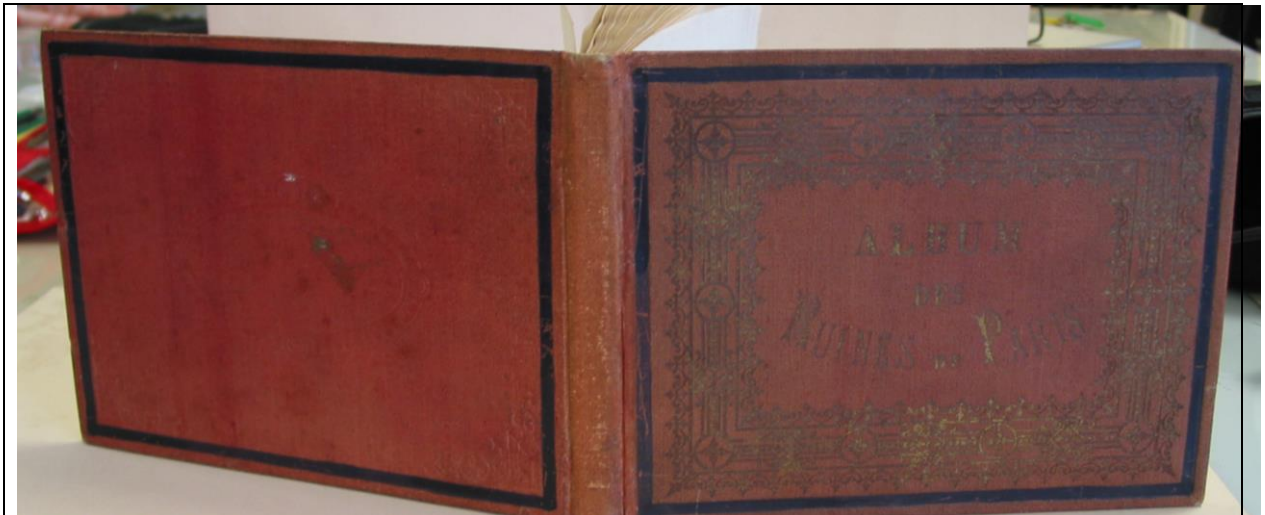
Après traitement, vue du dos et des deux plats
