RAPPORT D'ETUDE ET D'INTERVENTION

Marie-Madeleine

Sculpture en bois polychromé

Musée d'art et d'histoire de Chaumont

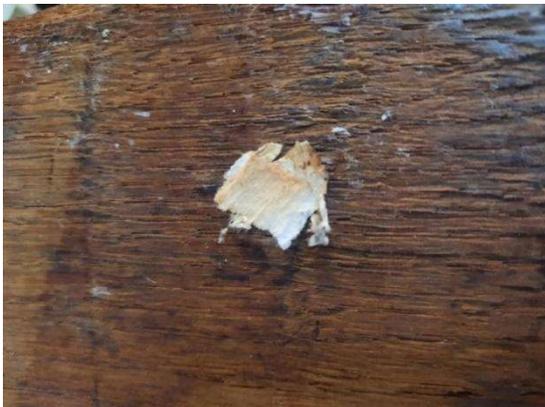
Détail du reste d'étiquette, revers, socle

- Au revers du socle, on observe une trace circulaire jaune pâle possiblement la trace d'une ancienne étiquette.
- Une étiquette rectangulaire de 3cm sur 1,5 cm en papier jauni est visible au dos de la sculpture en partie basse. Il y est inscrit le numéro 502-12 au feutre marron. Une pastille orangée y est collée.

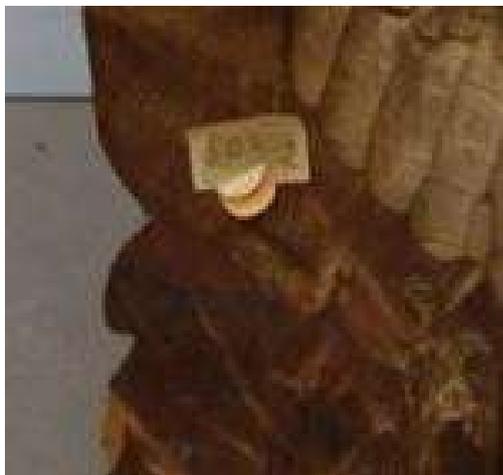
Détail de l'étiquette, dos bas à senestre

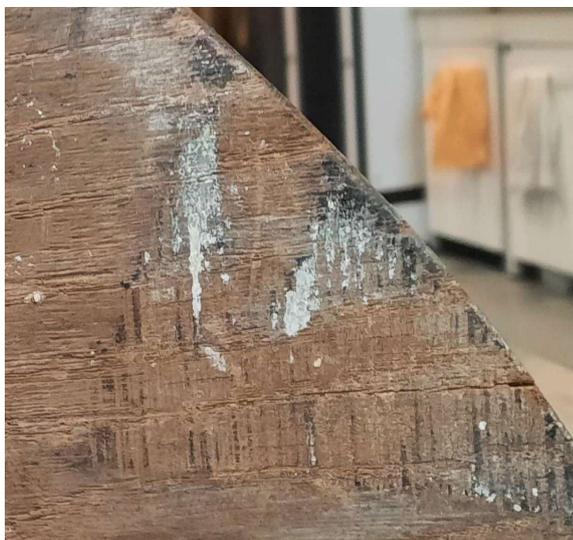
- Un résidu papier est observé sous le socle sur le tiers supérieur. Il pourrait s'agir d'une ancienne étiquette déchirée.
- Une très légère trace de papier encollé se retrouve également sur la périphérie senestre du revers du socle, sur les reliefs saillants des fibres du bois.

Détail résidus d'étiquette, revers du socle, senestre

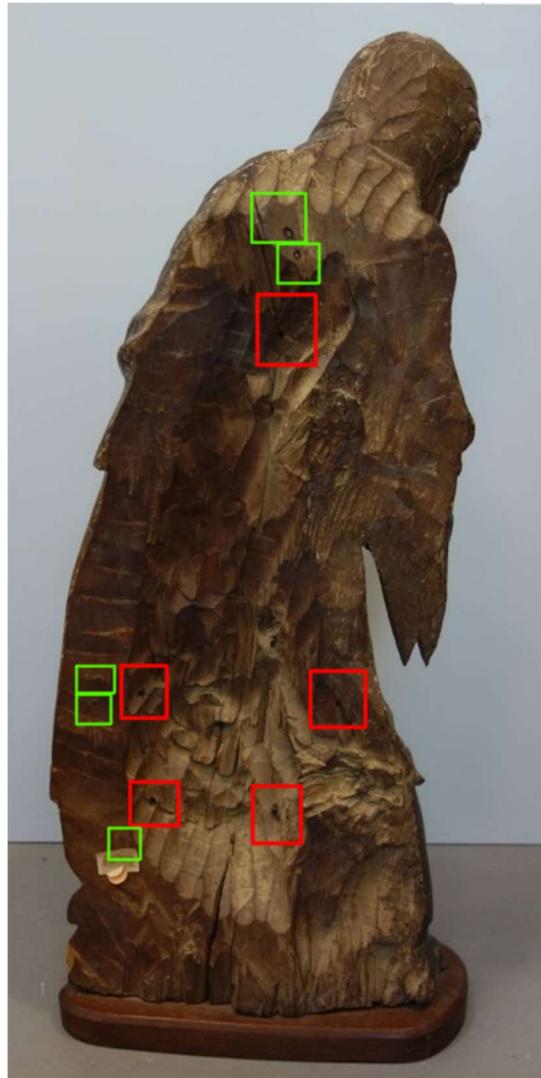
Au revers de la sculpture, sept encoches sont visibles dans le tiers supérieur et le tiers inférieur, de chaque côté de l'évidement. A l'intérieur des deux encoches les plus hautes se trouvent des éléments métalliques

non oxydés coupés à raz. Il pourrait s'agir de restes d'un système d'insertion dans un autre élément.
Plusieurs clous ferreux sont visibles non loin des trous dans la partie basse.

Dos de la sculpture. Eléments ferreux en place (en vert) et trous (en rouge)

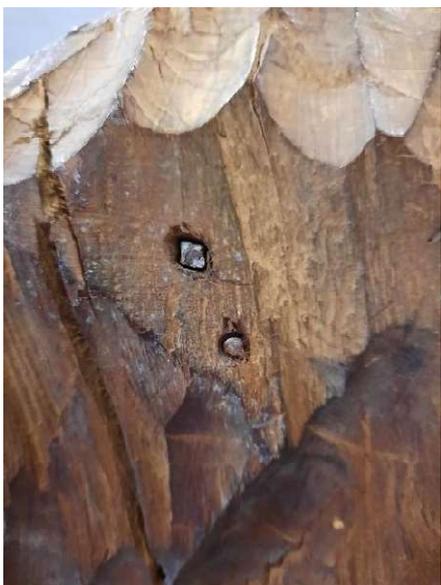
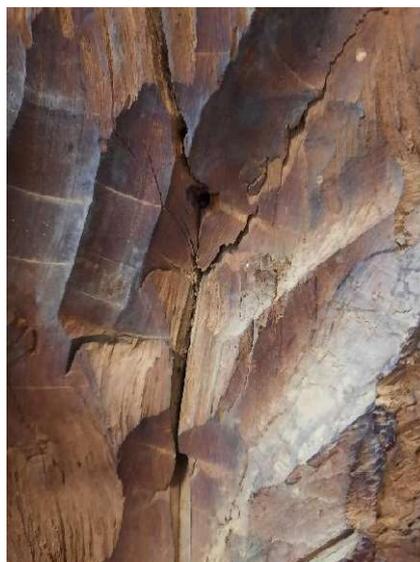
Détails : éléments métalliques encore présents (à gauche), éléments métalliques manquants, perforations visibles (droite)

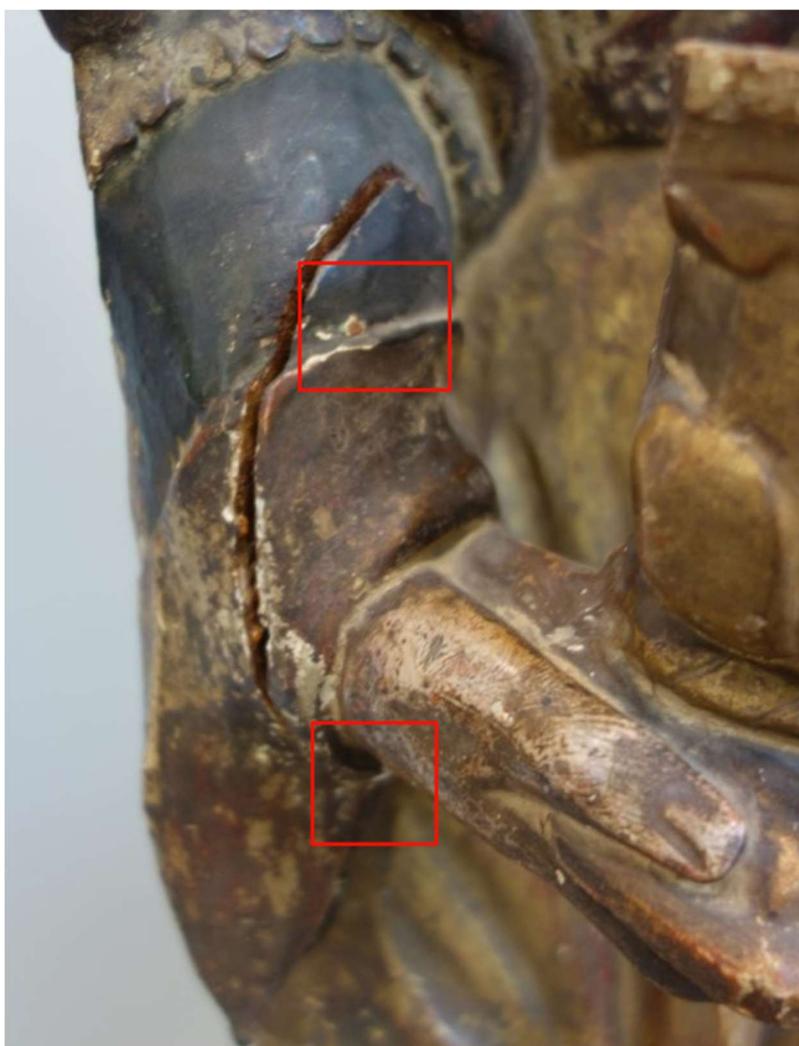
La main portant le vase à nard est rapportée sur l'œuvre au moyen de deux clous ferreux. L'assemblage est très fragilisé. La pose des clous a fait éclater la polychromie. Il s'agit certainement de clous de restauration. Des traces de corrosion sont visibles sur les têtes des clous. Il n'y a pas de migration des produits de corrosion visible en surface.

Détail de l'assemblage de la main droite.
Les clous sont encadrés en rouge

De même l'assemblage de la main droite est très instable ; les deux clous servant à l'assemblage des deux éléments sont très corrodés.

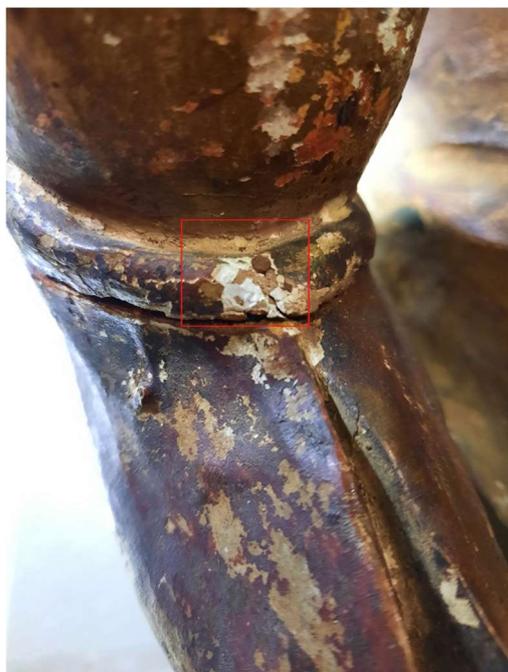
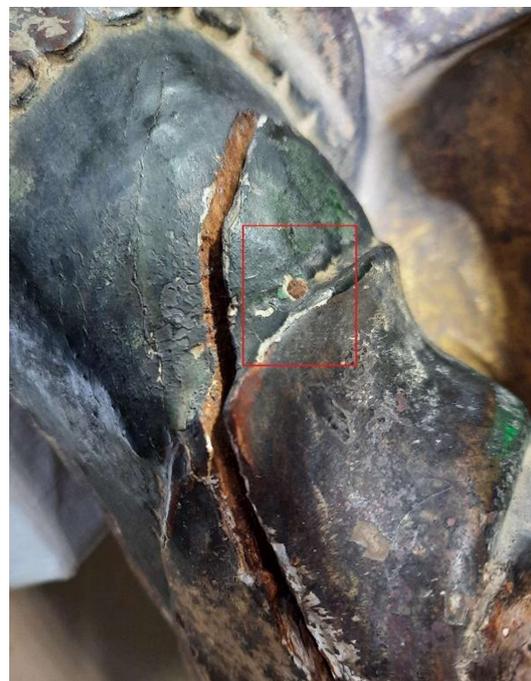
Détail de l'assemblage de la main droite, au-dessous (gauche) et au-dessus (droite)
Les clous sont encadrés en rouge

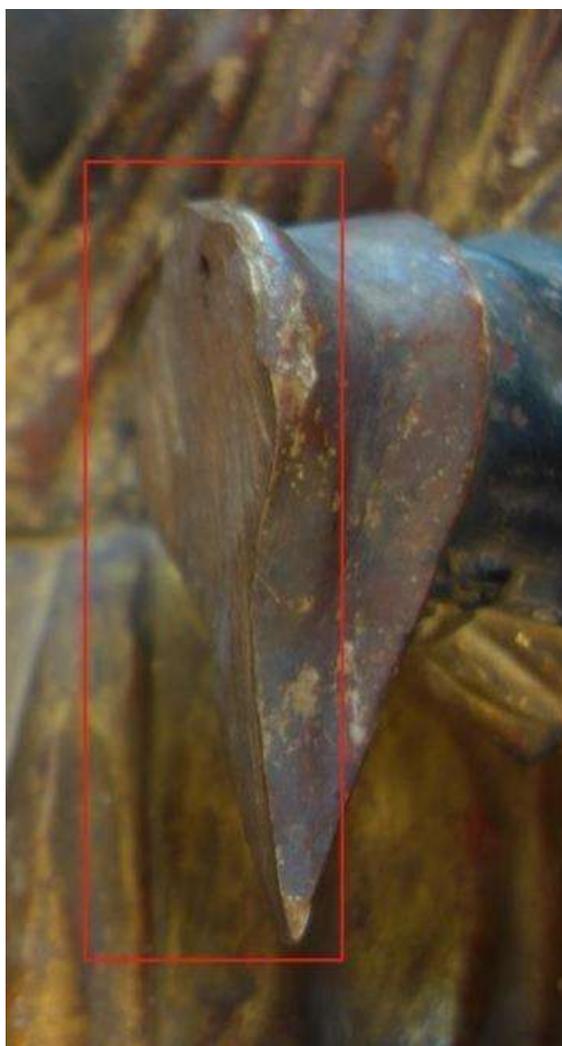
L'élément est manquant et a certainement été cassé car le bois est clivé. Une perforation rectangulaire du bois est visible sur la surface de cassure. Il est possible que la main ait été remontée avec un clou de section carrée avant d'être perdue.

Main senestre manquante. Perforation visible dans le quart supérieur.

On remarque que la main senestre du personnage a été clivée et est désormais manquante (voir photo dans la partie intervention antérieures). Le plan de clivage se situe dans le sens des fibres du bois.

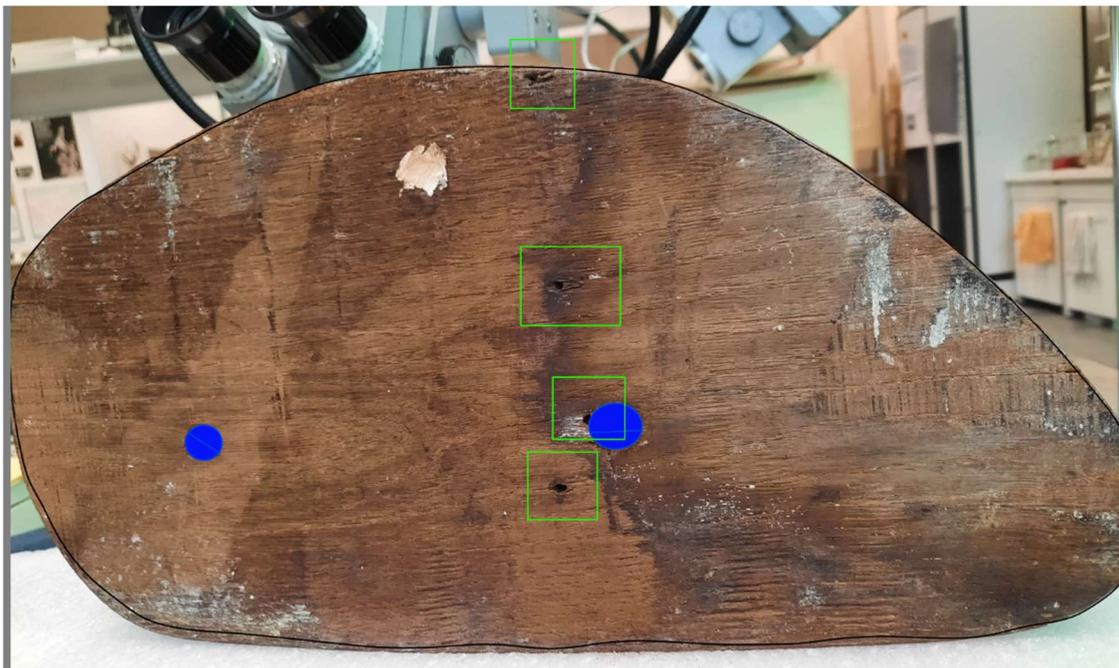
Au revers, on remarque que le socle est percé de 4 trous rappelant d'anciens emplacements de clous, sur une même ligne quasiment à la moitié de la base. Actuellement, le socle est vissé au moyen de deux vis à pas plat. L'une des vis est située dans l'alignement des trous d'anciens clous. La seconde est située dans le tiers dextre du socle. La vis à senestre semble d'un volume plus important que celle de dextre, possiblement du fait de sa corrosion. Cette corrosion pourrait être causée par un apport accidentel et important d'eau par senestre. La probabilité de cette hypothèse est forte puisqu'on observe une auréole à senestre, de couleur sombre, d'aspect similaire à celles provoquées par une forte humidification du bois. L'oxydation semble active sur cette vis à senestre.

Le caractère contemporain des vis indique qu'elles ont été placées après la mise en œuvre originale. Le socle a donc été assemblé lors d'une intervention récente, probablement après retrait des anciens éléments d'accroche qui pourraient avoir été altérés.

Socle, vue du dessous. Vis plates récentes (en bleu), emplacements d'anciens clous (encadrés verts)

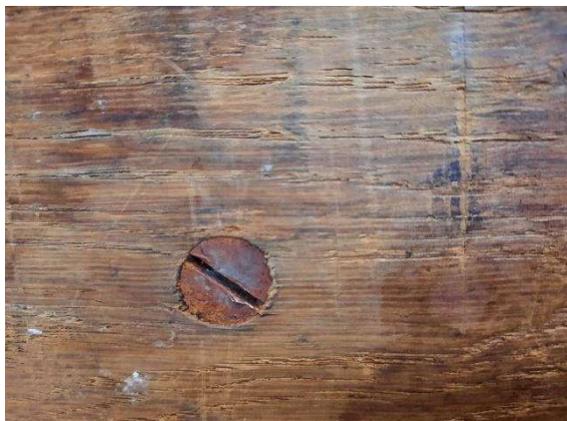
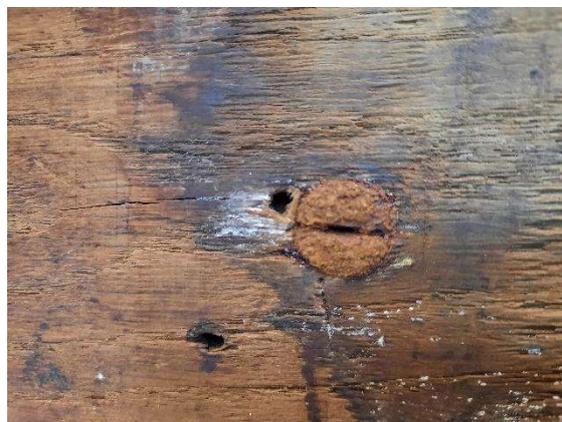
Détails : vis plates dextre (à gauche), vis plate senestre fortement corrodée (droite)

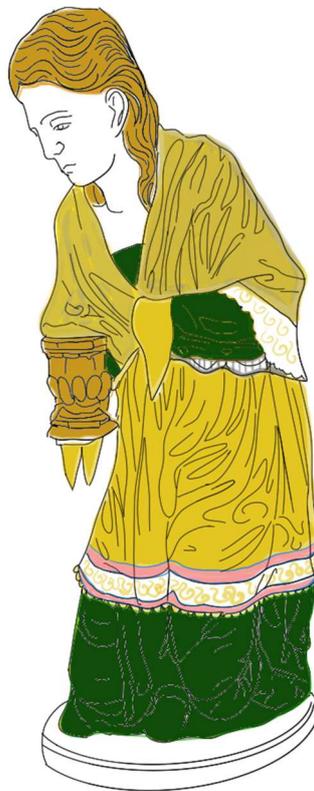
La sculpture a été partiellement repeinte : repeint des carnations avec une peinture blanchâtre appliquée trop liquide et reprise de la tunique avec un vert sombre. La sculpture a ensuite été vernie et/ou cirée et les parties dorées recouvertes au préalable d'une couche de colle à mater. La terrasse est recouverte des mêmes interventions que la partie basse de la tunique.

Relevé de polychromie, premier repeint

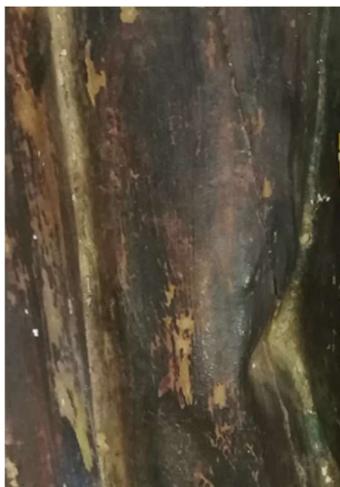
Les surfaces du bas de la robe et de la terrasse, ainsi que celle du châte, ont été grattées. Ce grattage agressif a pu être réalisé dans le but de retrouver un aspect coloré « ancien » ou de retirer les feuilles métalliques très lacunaires. Il est possible qu'une brosse métallique, un abrasif ou un décapage chimique aient pu être utilisés.

Détail du bas de la robe, abrasion

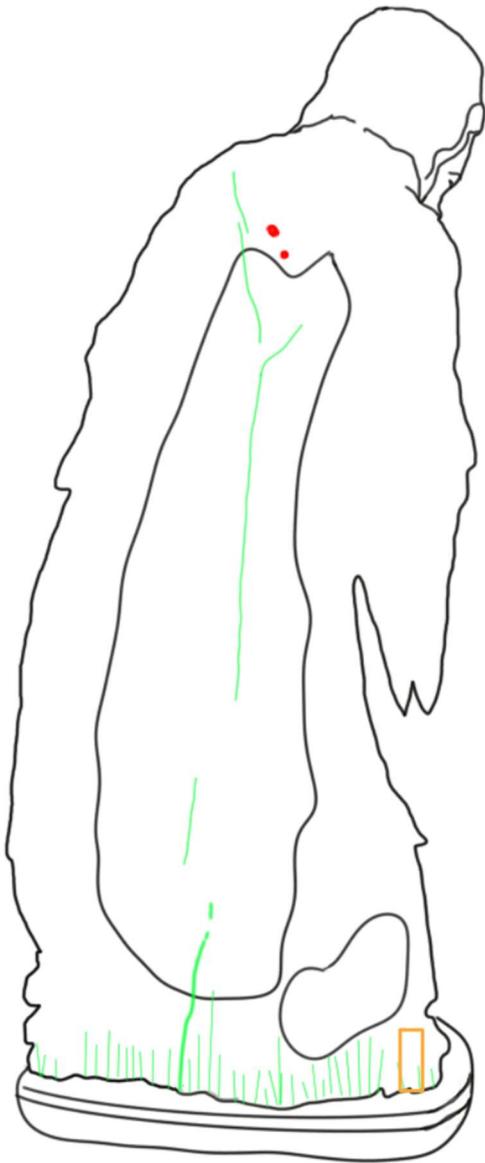
Au revers, de nombreuses fentes et fissures du bois sont dues à la présence de plusieurs nœuds créant des contraintes. Elles ne semblent pas provoquées par les clous existants.

Sur le revers du groupe sculpté, on observe aussi deux principales fentes dans le sens du fil du bois sur quasiment la totalité de la hauteur de l'œuvre. Le cœur de la première semble être la cavité située près du nœud en partie haute de la sculpture, tandis que la seconde commence de la base de la terrasse et s'étend sur environ 1/3 de l'œuvre vers le haut.

La première fente est probablement causée par la tension occasionnée par l'ancien clou enfoncé dans le nœud supérieur, aujourd'hui disparu. Les zones avec des nœuds sont des zones hétérogènes du bois, où les variations dimensionnelles sont plus prononcées que partout ailleurs dans le bois. On y trouve ainsi régulièrement des fentes. La présence d'un clou, qui a pu s'oxyder, accélère le processus.

La seconde fente peut être liée à un stade avancé de la fissuration qui se trouve sur toute la base de l'œuvre. En effet, on observe une multitude de petites fissures sur la base de la sculpture (de la terrasse jusqu'au bas de la robe) dans le sens du fil du bois, de faible profondeur.

Ces fissures se trouvent sur une même ligne. Elles peuvent être liées au type de débit du bois qui a servi à la réalisation de la sculpture. En effet le débit sur dosse engendre des variations dimensionnelles importantes (rétractation et dilatation) lors de variations d'humidité relative et de température. Celles-ci peuvent être d'autant plus prononcées sur le revers non peint (donc moins protégé).

Relevé des altérations de structure, revers. Fissures et fentes (en vert), clous oxydés (rouge), fragmentation (orange)

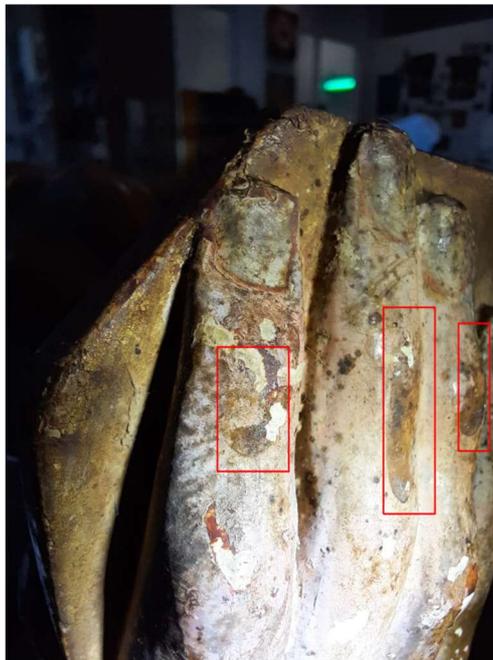
Coulures de vernis sur les doigts de la main droite
(encadrées en rouge)

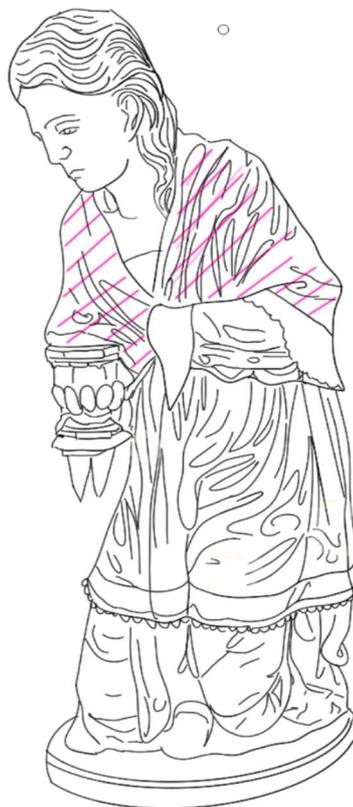
Sur la préparation de l'argenteure du châle (plus épaisse) il est plus prononcé, tandis que sur le reste de la sculpture les craquelures sont plus fines et moins concentrées. Ces altérations sont principalement liées à la tentative de nettoyage, sans doute aqueux, qui a provoqué la perte des feuilles d'argent noircies et une dissolution partielle de la couche de préparation.

Relevé des altérations des traitements de surface ; réseau dense de craquelures (rose)

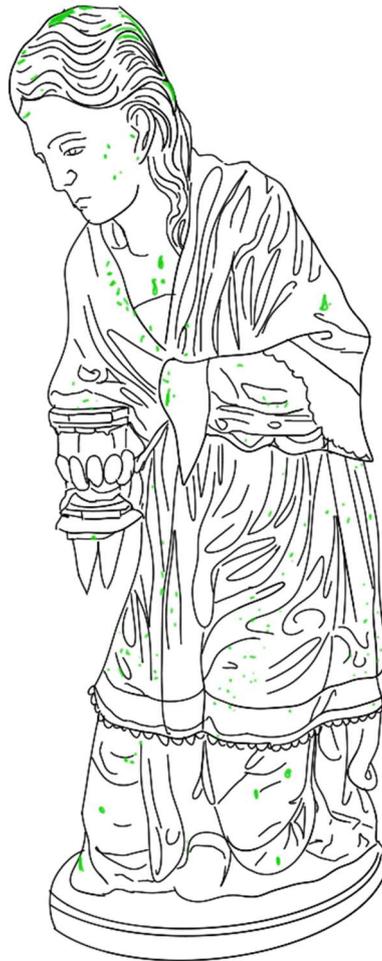
Des soulèvements de polychromie sont visibles notamment sur les carnations. Ces dernières adhèrent difficilement au support car elles ont été appliquées sur la couche de bol poli débordant.

Relevé des altérations des traitements de surface ; lacunes (vert)

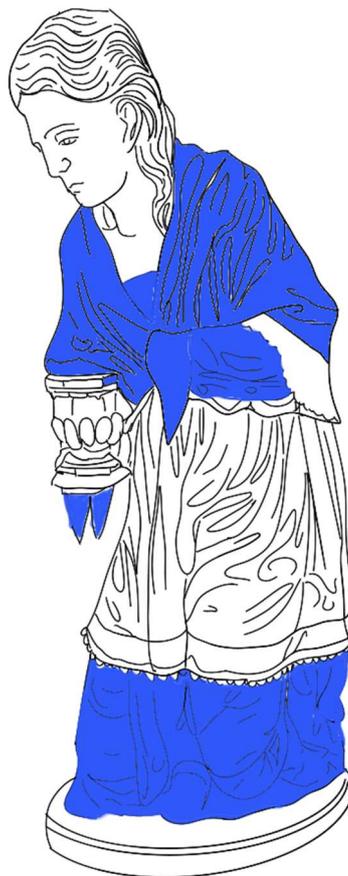
Les zones recouvertes de feuilles métalliques présentent des usures des feuilles provoquées par une abrasion volontaire, surtout sur le châte où la feuille d'argent noircie a été en grande partie retirée.

Relevé des altérations des traitements de surface ; abrasion mécanique très prononcée (bleu)

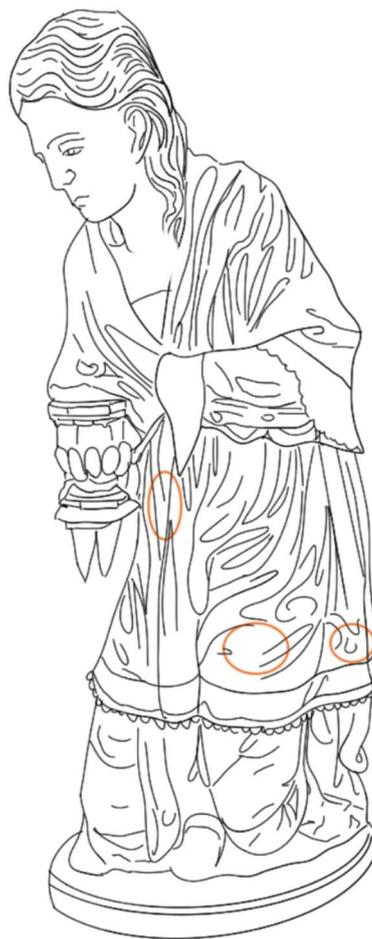
Sur le tablier et le bas de la robe, on peut observer la projection de petites taches noires et d'une couleur blanche. Il s'agit vraisemblablement de dépôts liés à des projections de peinture lors de travaux réalisés à proximité de la sculpture.

Relevé des altérations des traitements de surface ; dépôts (orange)

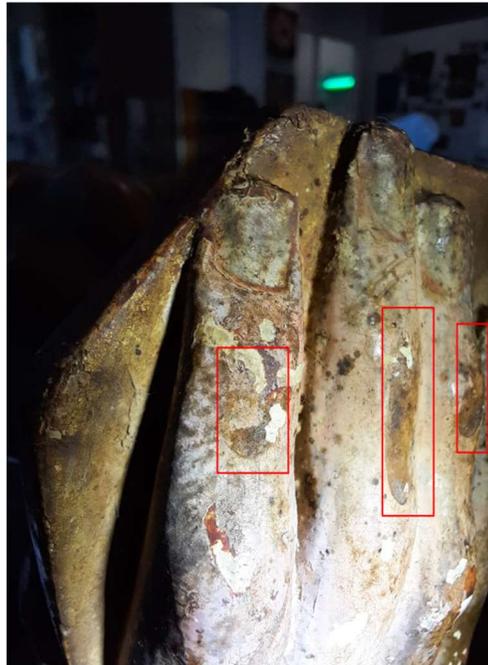
Couleurs de vernis résistant au gel

> Gel de méthyléthylcétone

> Rinçage à l'isopropanol
