Rapport d'étude et d'intervention

Mortier et pilon en ivoire

N° d'inventaire : CAT 1669

Musée des Beaux-Arts de Dijon

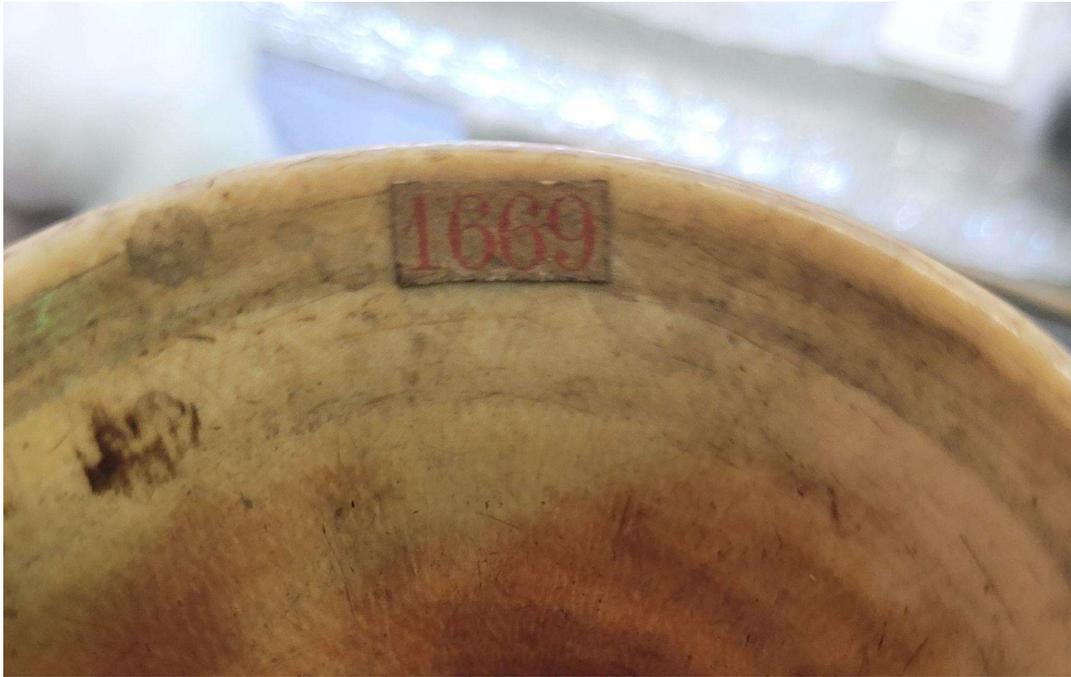
Le mortier porte une étiquette à l'intérieur du col, portant l'inscription "1669". On peut également observer un vestige d'étiquette sur la bordure extérieure du col, qui a sans doute été retirée à la main, laissant un important résidu sur l'objet.

Étiquette présente à l'intérieur du mortier

Les étiquettes présentes à l'intérieur du mortier et sur le pilon ont été décollées grâce à une brève application de compresse de coton imbibé d'eau. La compresse a efficacement solubilisé l'adhésif des étiquettes, permettant de les retirer sans risque de déchirement. Elles ont par la suite été placées dans un sac à glissière marqué du numéro d'inventaire de l'objet. Les traces d'adhésif résiduelles ont été retirées avec de l'éthanol appliqué au bâtonnet de coton.

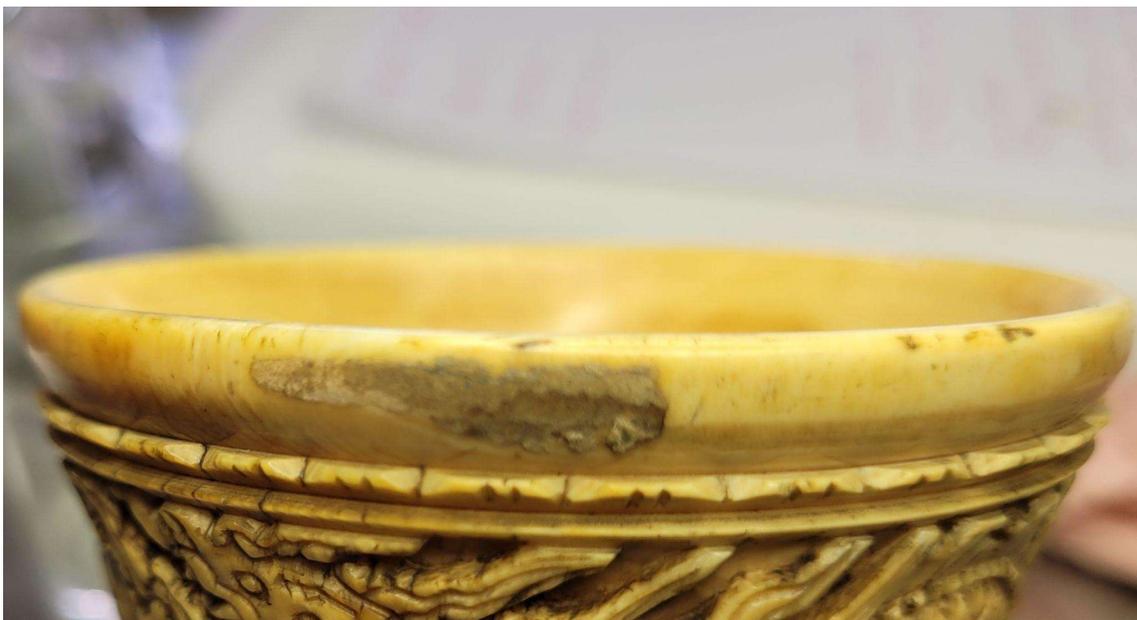
Résidu d'étiquette observable sur l'extérieur du mortier

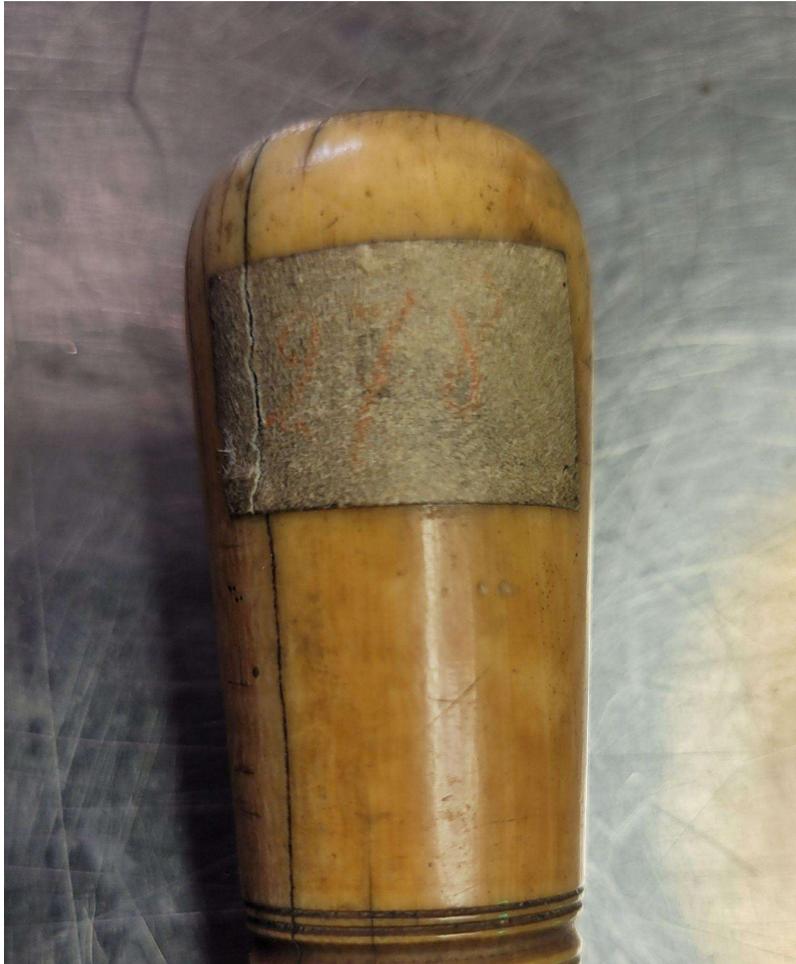
Le pilon présente également une large étiquette sur l'une de ses extrémités, dont l'inscription au crayon rouge n'est plus lisible.

Étiquette présente sur le pilon

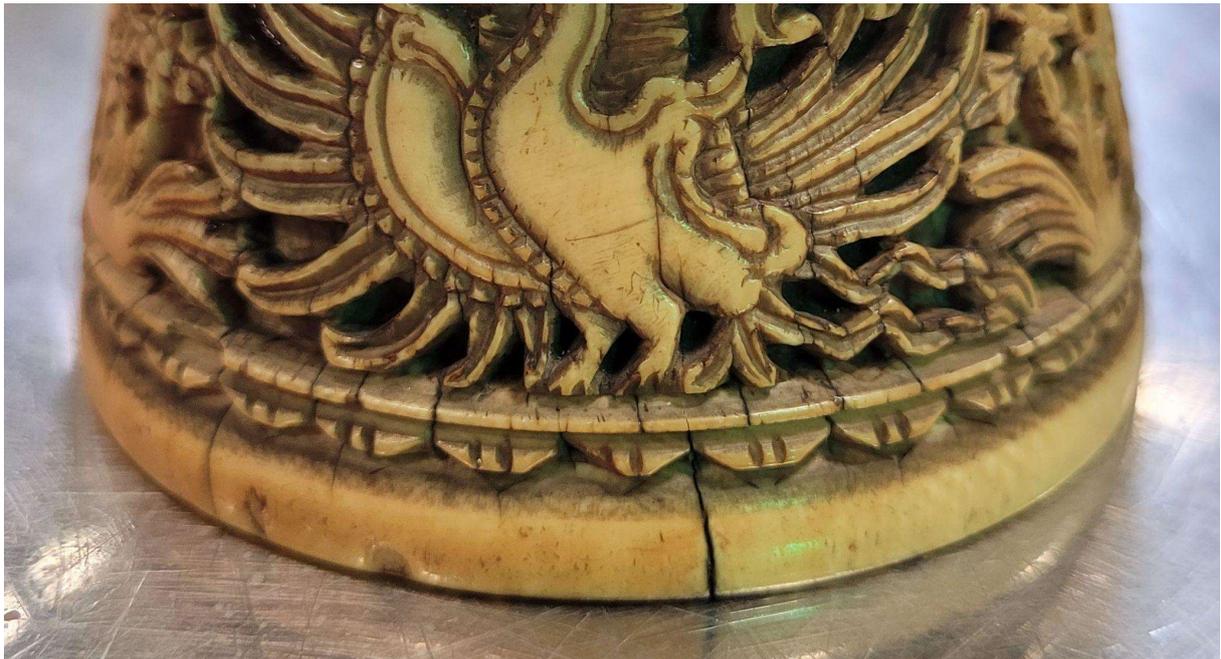
Les deux éléments de l'objet présentent un état structurel satisfaisant. On remarque un départ de fente relativement importante, d'environ 1 cm de long, partant de la base du mortier, mais la fissure semble stable et non évolutive si l'objet est conservé dans de bonnes conditions hygrométriques.

Départ de fente à la base du mortier

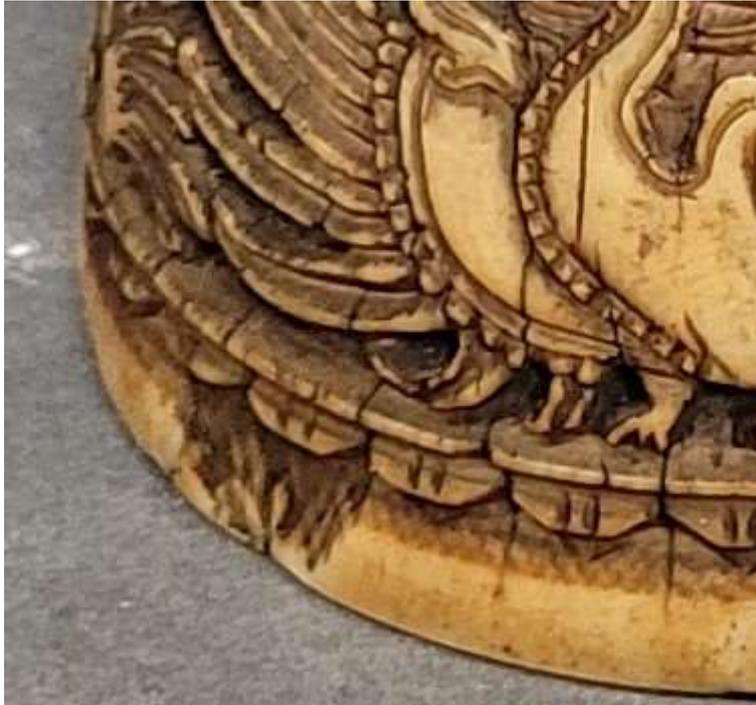
On peut remarquer une lacune sur le décor du pied du mortier, mais cette dernière est sans doute liée à la mise en œuvre d'origine du matériau, et ne constitue pas une altération évolutive.

Lacune présente sur le décor à la base du mortier

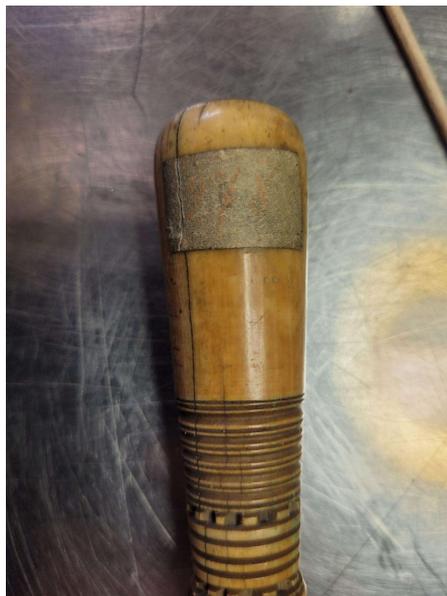
On note également une fente importante sur toute la longueur du pilon, sans doute due à un choc hygrométrique. La fissure s'est développée dans le sens des cônes de croissance, et a provoqué un déchirement de l'étiquette. Toutefois, cette fente ne présente pas non plus d'aspect évolutif, et ne constitue pas une menace pour l'intégrité de l'objet.

Fente présente sur le pilon

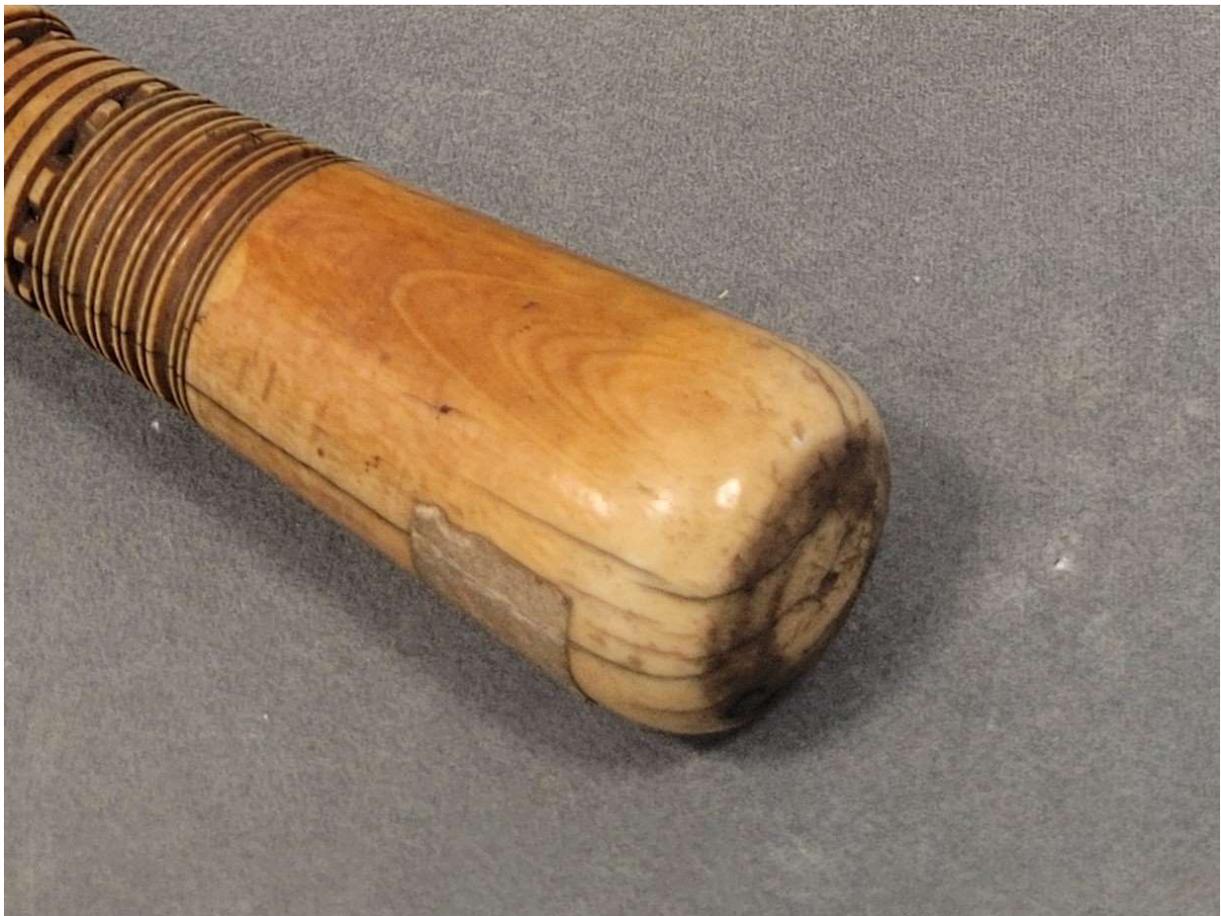
Le pilon présente un encrassement similaire à celui du mortier. On note par ailleurs une auréole grise à chacune de ses extrémités : il s'agit sans doute de traces d'usage du pilon, qui a manifestement été utilisé pour broyer des matériaux.

Trace d'usure du pilon (et marque centrale causée par la pointe du tour à bois lors de la mise en oeuvre d'origine)

Le pilon a également été nettoyé à l'eau ajustée au pH 6.5, mais de façon moins intensive, car la patine brune qui rehausse les incisions s'est révélée sensible à l'eau.

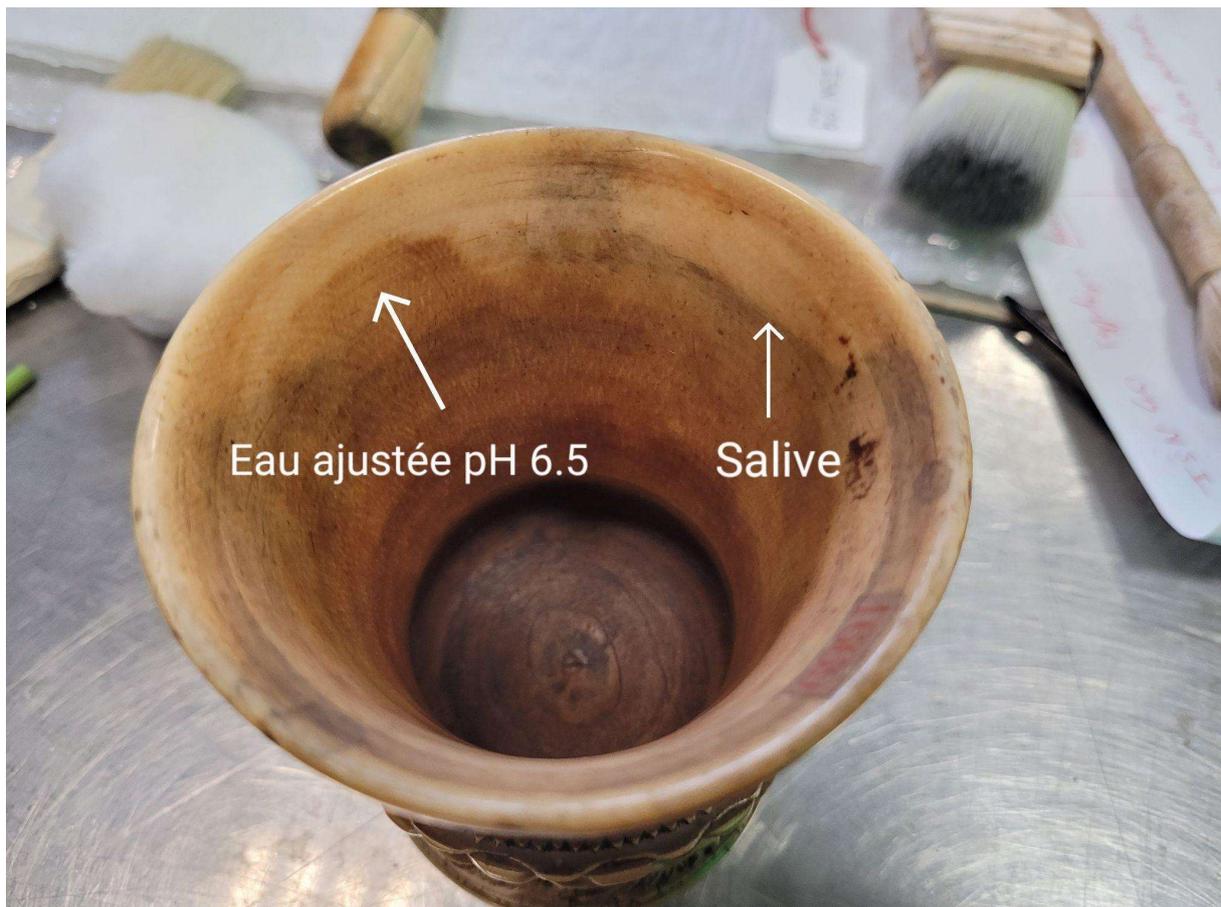
Fenêtres de nettoyage réalisées à l'eau ajustée et à la salive

Des tests de nettoyage de l'encrassement ont été effectués avec de l'eau au pH ajusté à 6.5 et de la salive. Les tests ont été réalisés au pinceau avec un faible apport d'humidité, car elle peut engendrer des altérations sur l'ivoire en cas d'excès.

Les deux produits ont donné un résultat satisfaisant, mais c'est l'eau ajustée qui a été retenue, car elle présente une meilleure constance de ses propriétés que la salive.

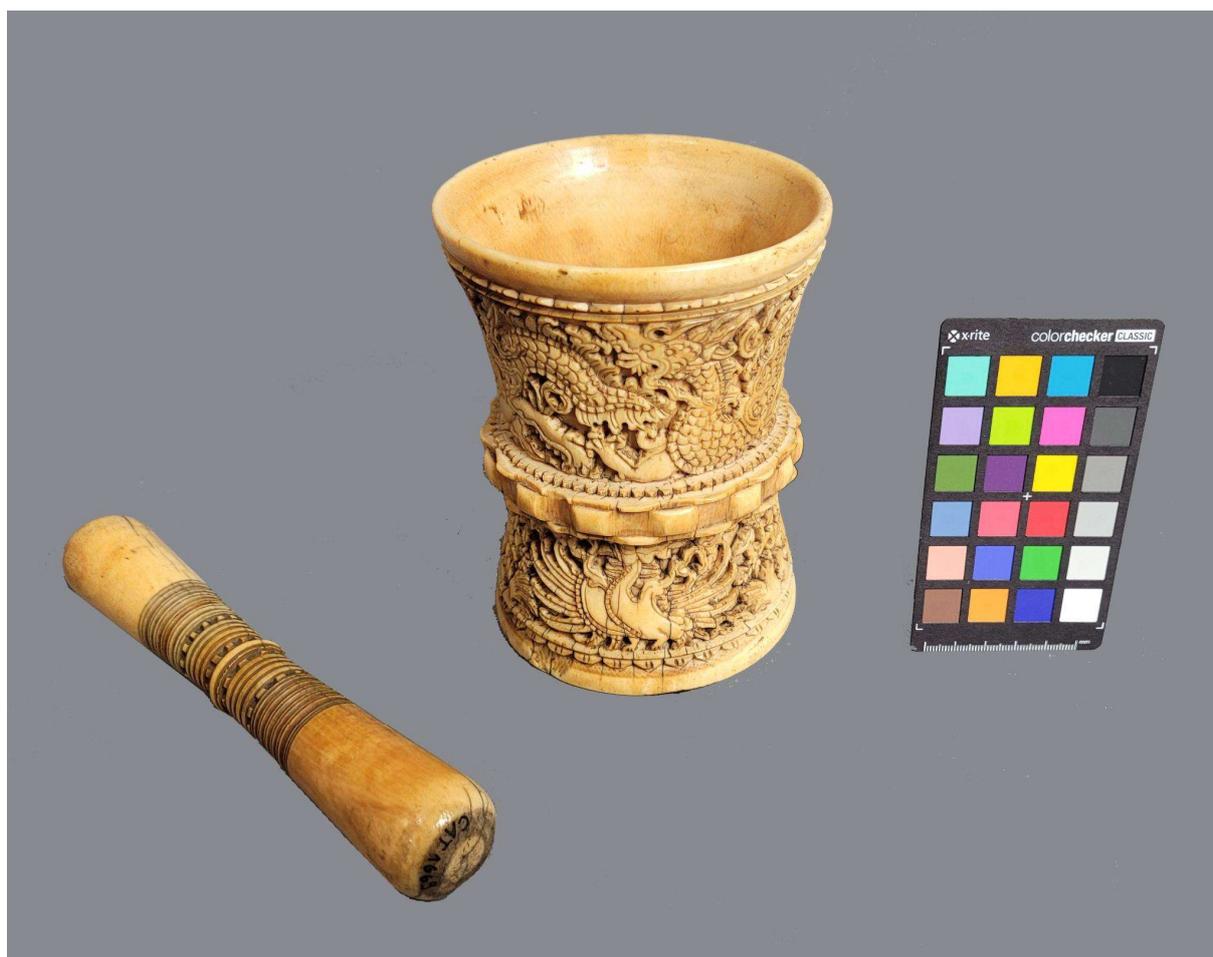
Prise de vue de l'ensemble de l'objet après nettoyage de la surface et retrait des étiquettes

Le protocole a été mené sur toute la surface du mortier, à l'exception de son fond, qui présente des traces d'utilisation. Les résidus organiques observés ne présentant pas de risques pour la bonne conservation de l'œuvre, ils n'ont pas fait l'objet d'un nettoyage. En effet, il est préférable d'éviter le retrait de ces traces, potentiellement porteuses d'informations d'ordre ethnographique.
