Institut national du patrimoine – Départements des restaurateurs

## Rapport d'étude et d'intervention

*Mortier et pilon japonais*

N° INV :3480-169

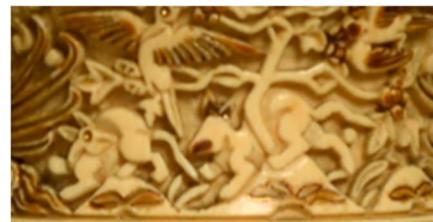
Grâce à une observation à l'œil nu, à la loupe binoculaire ainsi qu'à la lampe ultraviolette, nous avons relevé que les décors du mortier et du pilon étaient partiellement recouverts d'une dorure. Celle-ci correspond à une dorure à la mixtion, attestée par la présence de mixtion de couleur marron foncé avec un aspect cireux. Effectivement, le recours à cette technique de dorure est généralement de mise lorsque la matière à dorer ne présente pas une surface suffisamment poreuse. Une mixtion est apposée sur les surfaces à dorer en suivant le motif. Une fois cette couche presque sèche, la feuille d'or est posée et l'excès de dorure dépassant du motif est retiré. Cette dorure a été appliquée principalement sur les animaux passants, les pétales des deux frises qui décorent le col et la base ainsi que les creux du bandeau intermédiaire du mortier. Pour le pilon, seuls les creux du motif en damier du bandeau central ont été dorés à la mixtion.

Restes de dorure à la mixtion

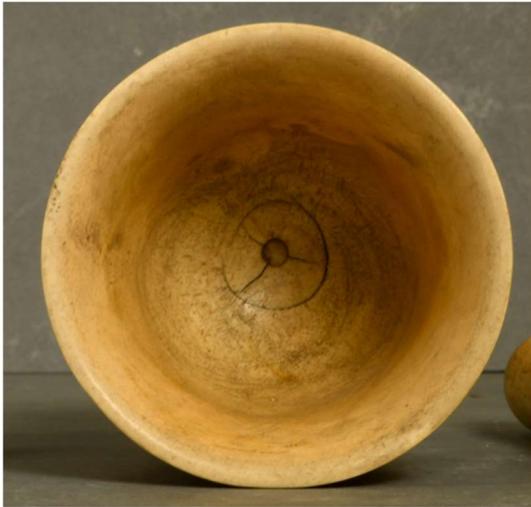
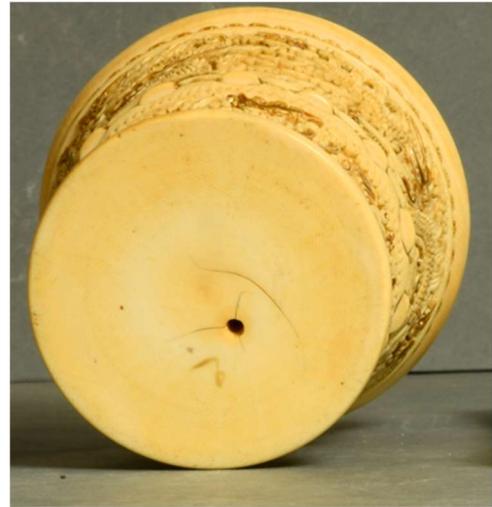
L'extérieur du mortier dévoile trois fentes partant du canal de prolongement de la chambre pulpaire. Ces fentes sont dues à une variation des conditions de conservation de l'objet. Effectivement, l'ivoire étant une matière organique avec des propriétés hygroscopiques et anisotropiques, des variations climatiques brutales peuvent provoquer des tensions dans la matière et donc des déformations et des fentes. Il en est de même pour l'intérieur du mortier qui présente aussi trois fentes partant du canal de prolongement de la chambre pulpaire. Celles-ci sont dues à un défaut dans la morphologie de la défense de l'éléphant car les cônes se séparent légèrement.

Trois fentes partant du canal de prolongement de la chambre pulpaire (extérieur et intérieur du mortier)

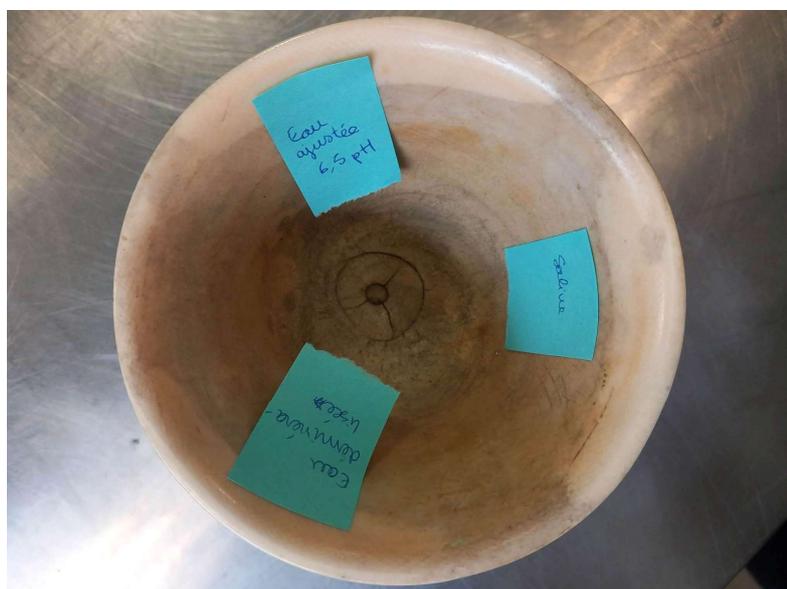
Relevé des tests de nettoyage  
pour le mortier

Une fois la poussière retirée, plusieurs tests de nettoyage aqueux ont été réalisés au niveau du col du mortier. Le premier test était un nettoyage à l'eau déminéralisée, le deuxième avec de la salive et le dernier avec une eau ajustée à un pH de 6,5. Un relevé de ces tests a été communiqué à la conservatrice en charge de ces objets dans le but d'avoir son accord sur la poursuite des traitements de restauration.

Suite à la validation de ces traitements, nous avons par conséquent continué le nettoyage des deux ivoires en optant pour de l'eau ajustée à un pH de 6,5 car ce dernier offrait un pouvoir nettoyant plus satisfaisant que les deux autres. Ainsi, à l'aide d'un pinceau à poils de sanglier et de petites brosses, nous avons pu retirer l'encrassement de surface. Pour l'encrassement localisé dans les creux, il a été nécessaire d'avoir recours à des bâtonnets recouverts de coton pour extraire les résidus coincés.

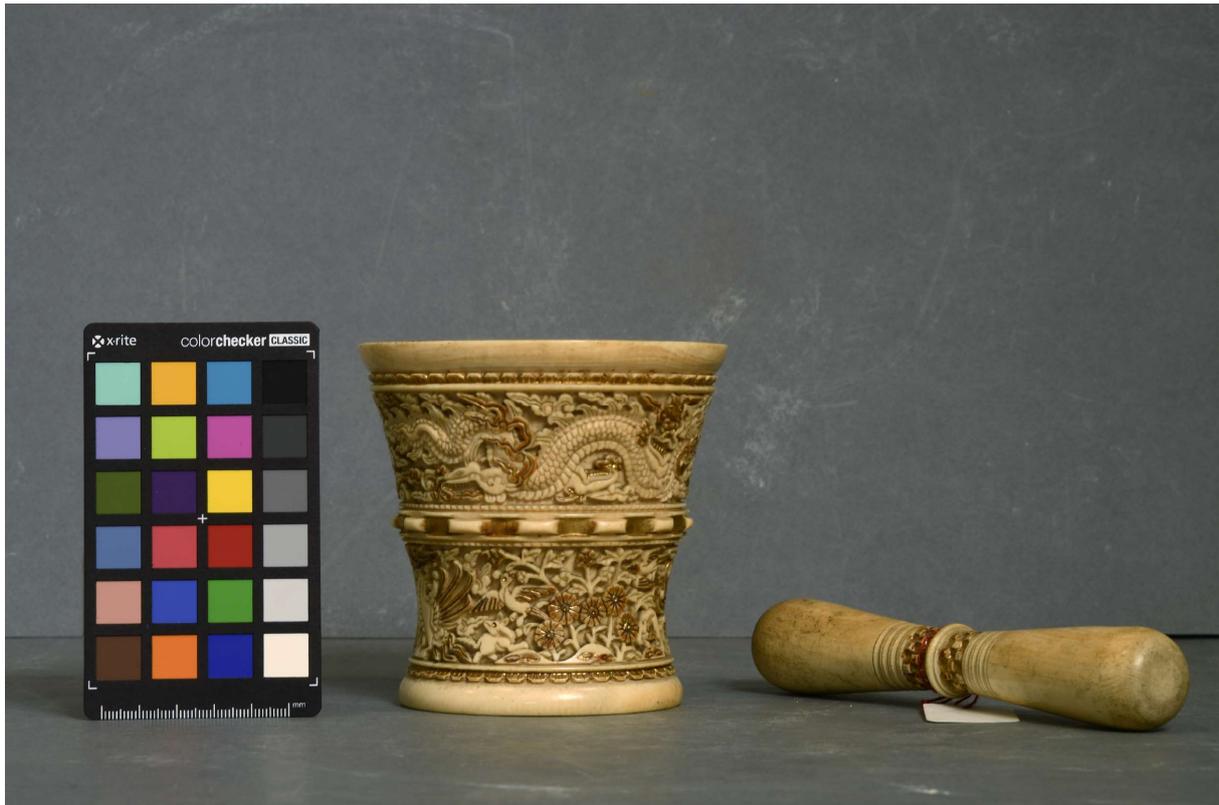
Lors de l'observation de l'extérieur du mortier, nous avons relevé que l'altération de surface la plus notable concernait un encrassement généralisé, particulièrement dans les creux, ainsi que quelques dépôts de fibres blanches aux mêmes endroits. A l'intérieur du mortier et sur le pilon, des petites inclusions et des traces d'abrasion et d'usure ont été observées. Celles-ci peuvent être mises en relation avec l'usage de ces deux objets.

Etat de conservation avant les traitements de

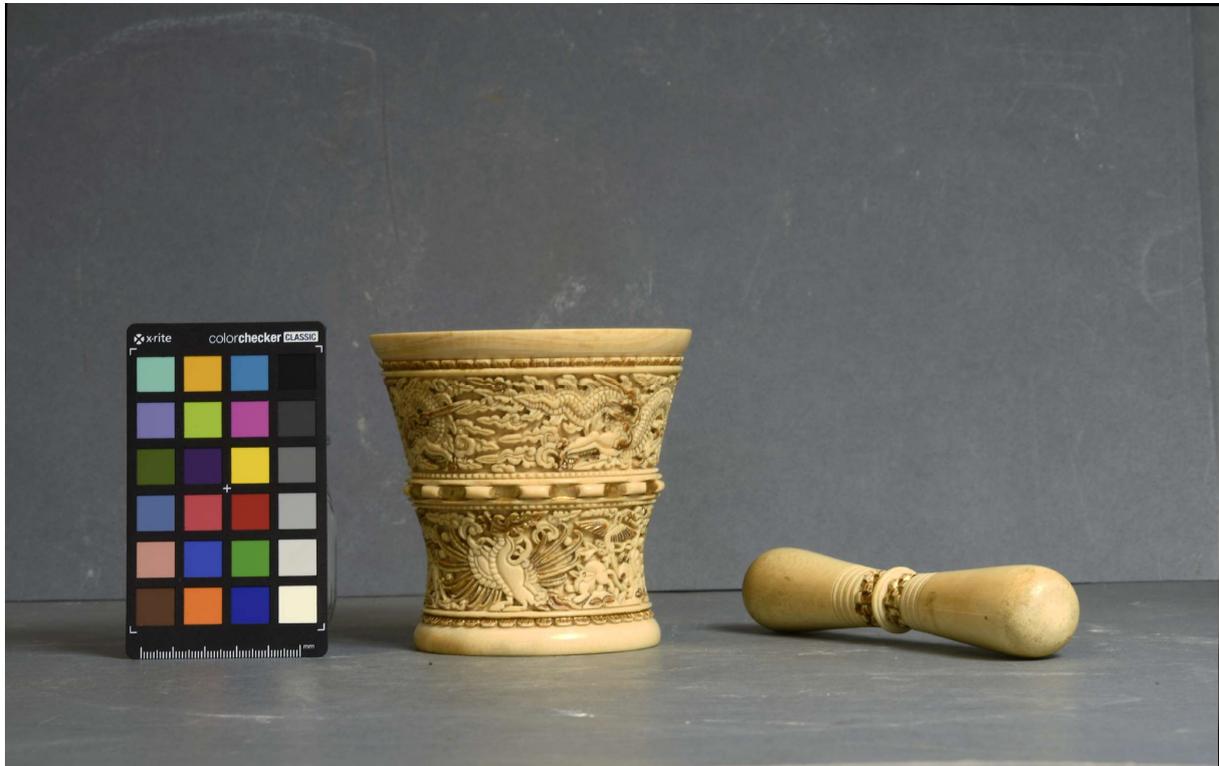
Etat de conservation après les traitements de
