**Rapport d'étude et de restauration d'un fragment  
d'une plaque en ivoire indienne (CA T 1668)**

Gaëlle Di Giacomo

**N° d'inventaire** : CA T 1868

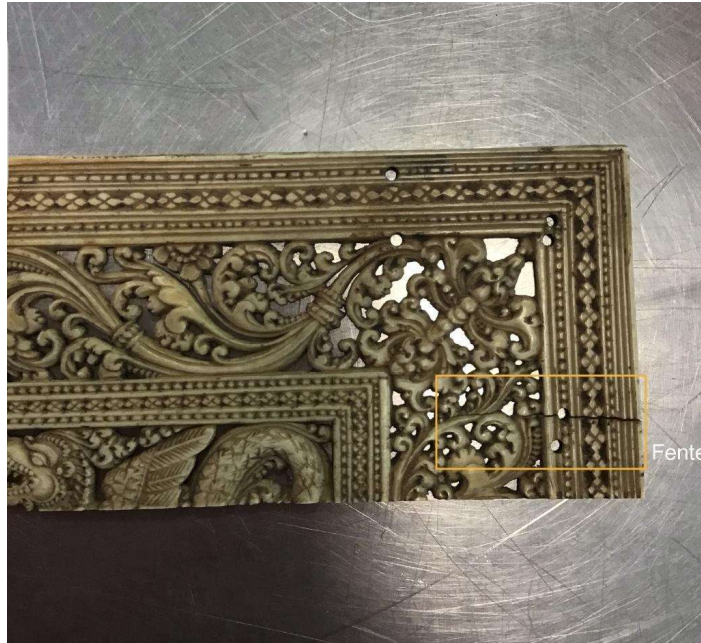
Une fissure traversante est présente à senestre. Celle-ci est assez ouverte et semble peu stable. Elle pourrait s'aggraver avec le temps car elle est mobile.

D'autres plus petites fissures sont présentes de manière sporadique sur l'objet mais très peu d'entre elles sont traversantes. Elles peuvent être dues à un changement d'humidité relative brutal car l'ivoire est un matériau qui y est très sensible et peut se fendre pour cette raison. Aucune d'entre elles ne présente de danger immédiat pour l'œuvre, si les conditions d'hygrométrie ne varient pas de manière trop importante sur une courte période de temps.

Certains creux présentent des agglomérats difficiles à identifier, de couleur blanche. Il pourrait s'agir de résidus de sciage, de polissage ou d'une utilisation passée.

La fissure traversante a quant à elle été consolidée par un point de Paraloïd B72 à 40 % dans l'acétone. Une petite quantité d'adhésif a été appliqué au départ de la fissure afin qu'elle ne bouge plus.

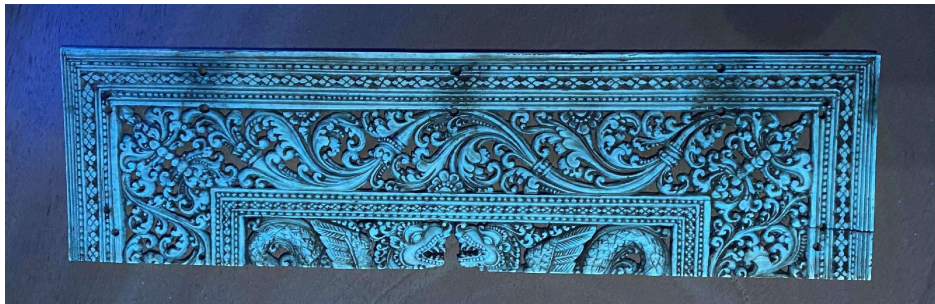
Fort encrassement général et empoussièremement dans les creux.

Présence d'un traitement de surface qui donne l'aspect très jaune et assez foncé (cire ? savon ?). Rien de particulier ne fluoresce sous lumière UV. La lumière est cependant moins réfléchié autour des trous extérieurs, probablement en raison de l'utilisation antérieure de la plaque. Ces zones pouvaient être recouvertes de plaques métalliques permettant de fixer cet élément.
