Rapport d'intervention
Éléphant en ivoire ISN 32
Musée des Beaux-Arts de Dijon

Février 2023

Institut national du Patrimoine

Atelier Sculpture

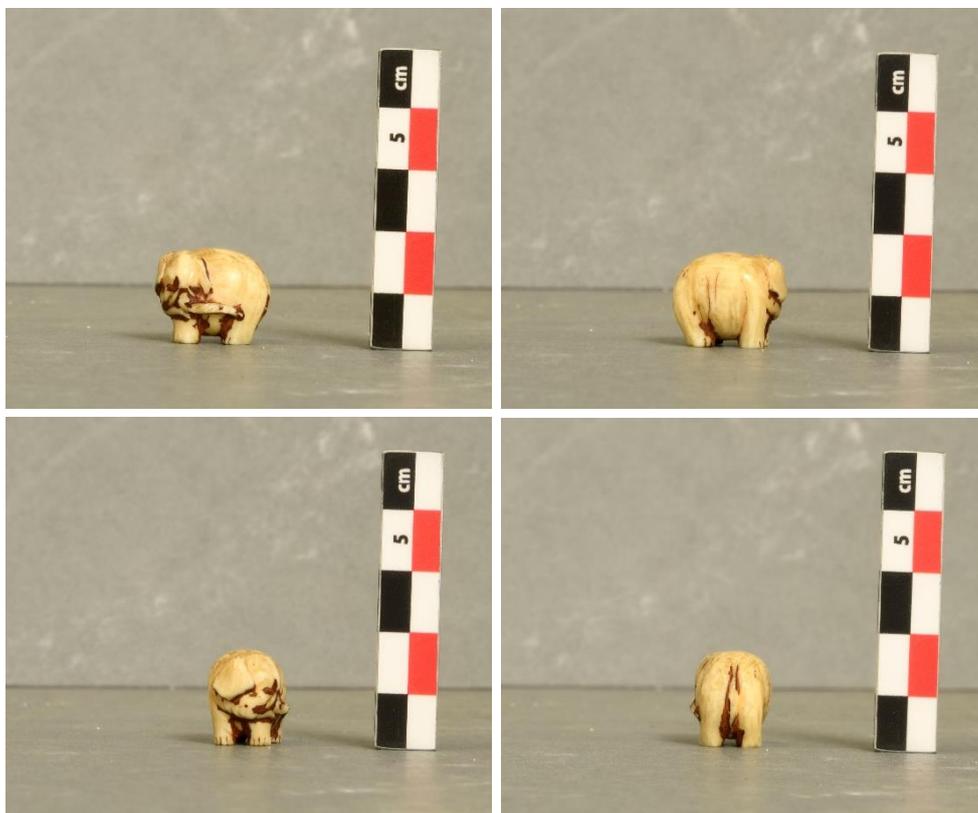
Figure 1 : vue de l'œuvre avant traitement

L'éléphant est entièrement conservé mais à part de l'objet sur lequel il fut hypothétiquement fixé. Le tenon a été laissé en place et découpé. L'œuvre a été recouverte d'un enduit cireux rouge et opaque partiellement retiré mais toujours présent dans les concavités et les zones d'incision.

L'ivoire est légèrement jauni en raison de son exposition à la lumière. L'enduit rouge a peut-être également joué un rôle dans le jaunissement de l'ivoire. L'encrassement de la surface est très faible.

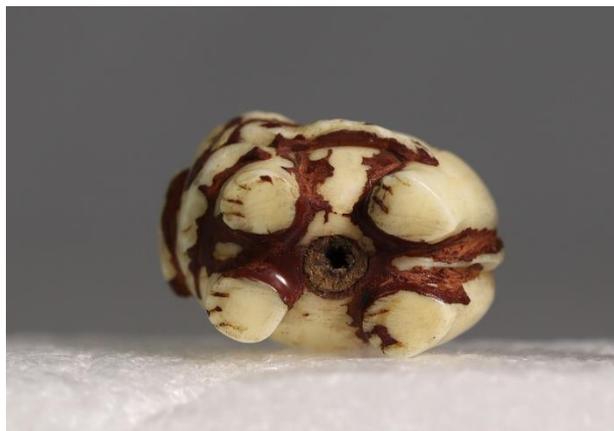
Un trou de 3 mm de diamètre a été creusé sur l'envers de l'œuvre, entre les pattes. Il s'agit vraisemblablement d'un système de fixation. Le trou est rempli de résidus d'un ancien tenon en bois. L'éléphant servait peut-être de bouton de préhension ou d'embout à un élément hypothétique. Peut-être s'agit-il d'un *netsuke*.

Figure 2 : vue du revers de l'œuvre : trou de mortaise et résidus du tenon en bois (prise de vue après nettoyage)

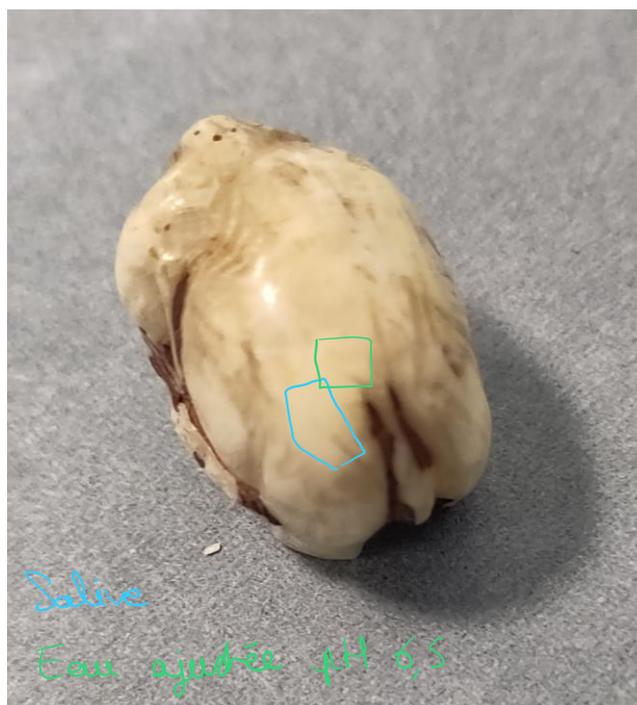
Figure 3 : Tests de nettoyages

Deux tests de nettoyage ont été effectués à la salive et à l'eau ajustée de pH 6,5. Les résultats sont peu visibles en raison du faible encrassement. L'eau ajustée au pH 6,5 a été choisie pour le nettoyage de l'œuvre.

Il est également proposé de retirer l'enduit cireux restant.

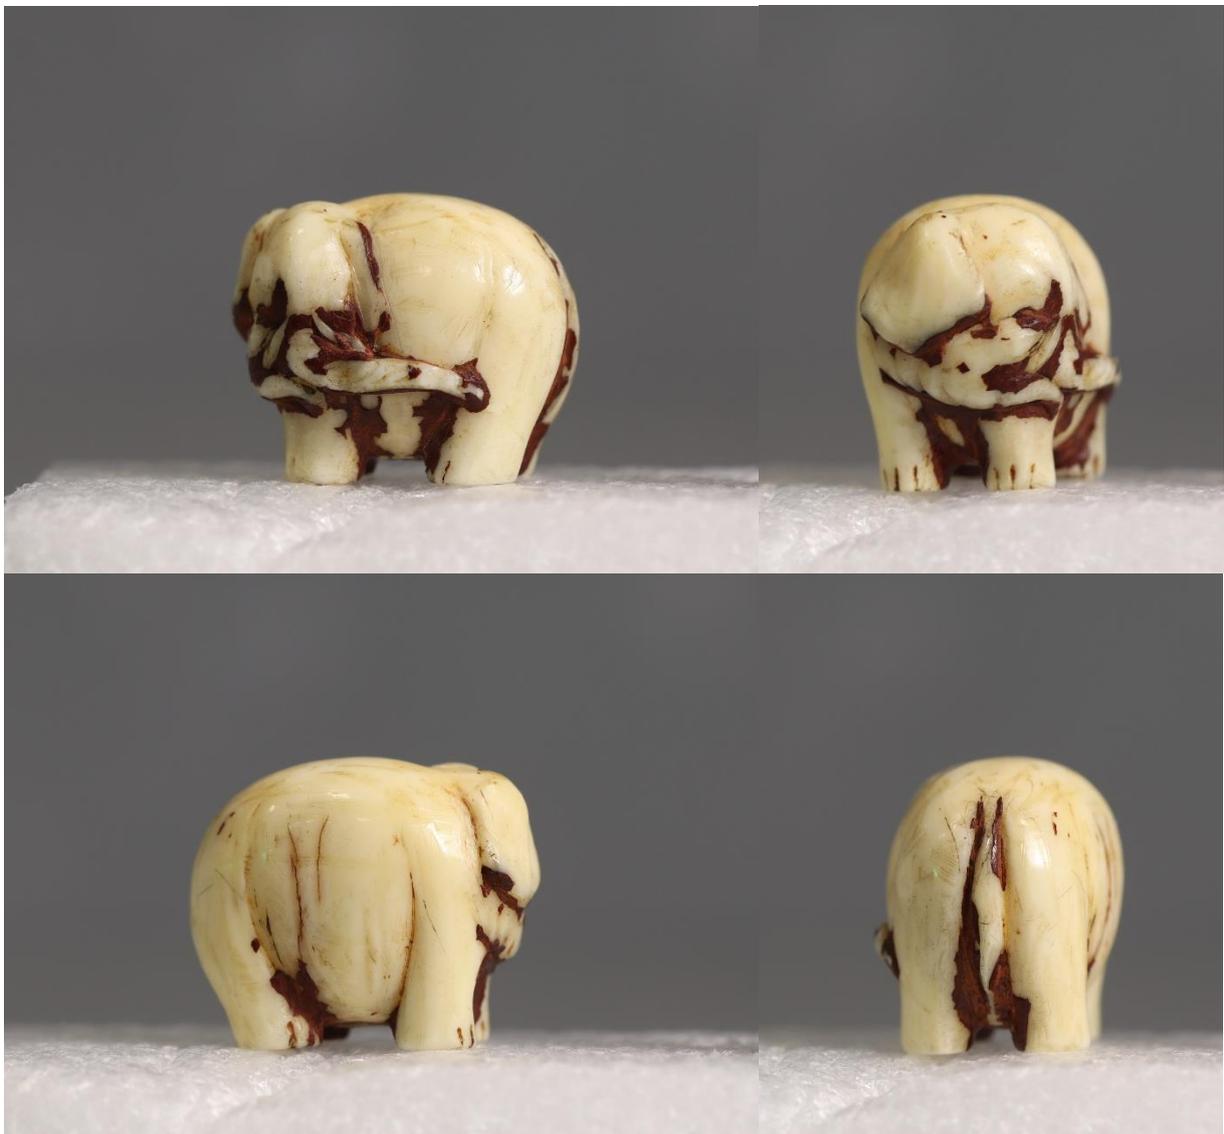
Figure 4 : Vues après nettoyage

L'ensemble de la surface a été nettoyée au pinceau imbibé d'eau ajustée de pH 6,5. Le pinceau permet en effet d'atteindre les zones étroites correspondant à l'intérieur des incisions. Un second passage au coton imbibé d'eau ajustée de pH 6,5 a permis de finaliser le nettoyage de surface.

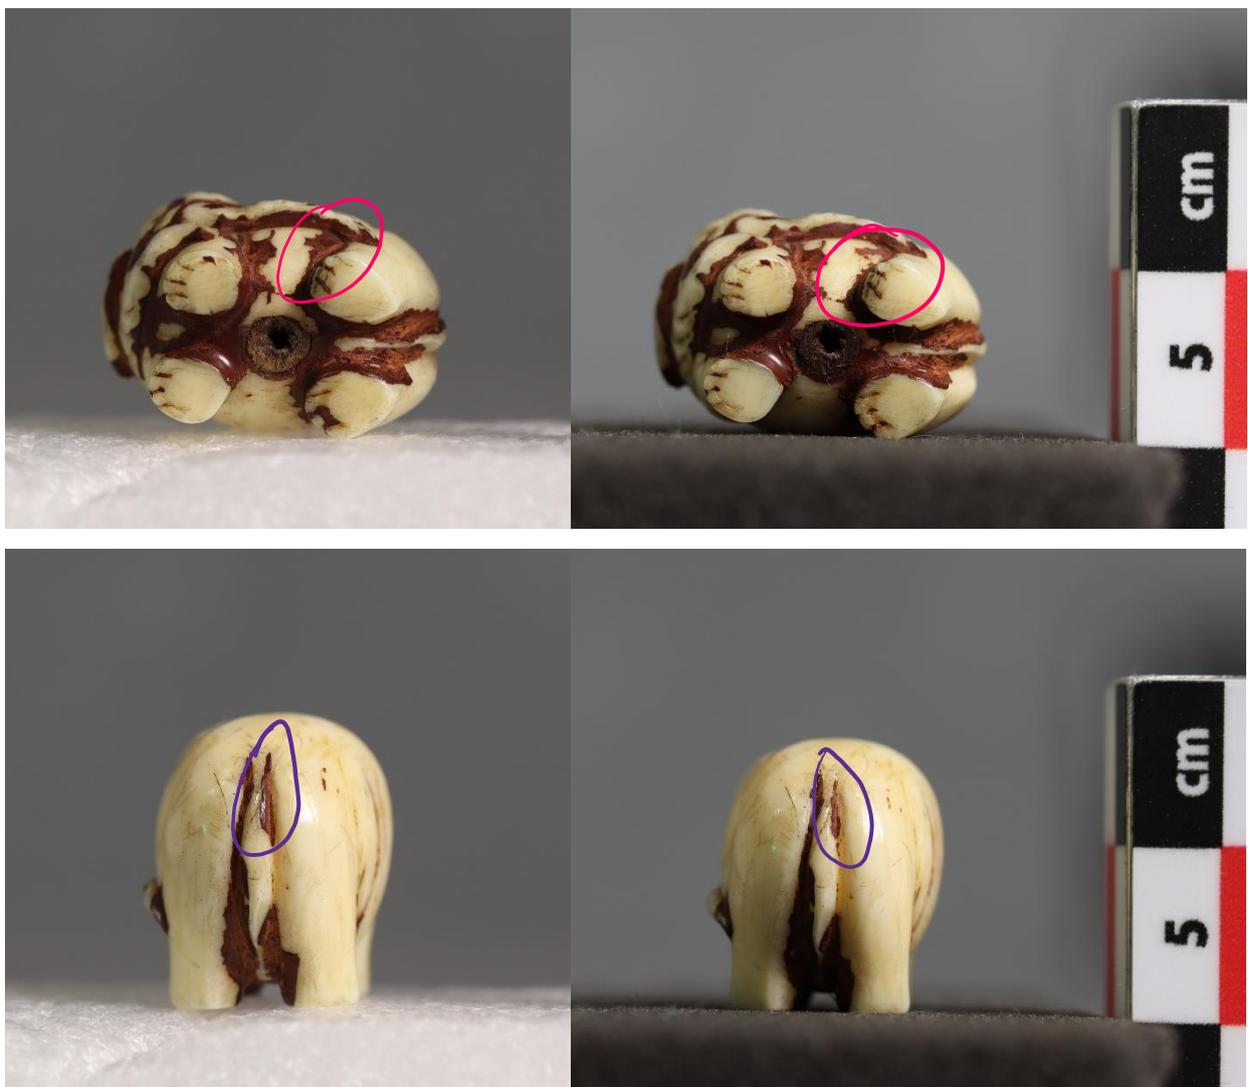
Un retrait mécanique au scalpel sans traitement préalable a d'abord été tenté pour débarrasser la surface de l'enduit rouge. Cependant, celui-ci s'est avéré trop dur, peu cassant et son adhésion avec l'ivoire est trop importante. Il n'a donc pas été possible de fendre l'enduit et de le faire cliver avec la surface de l'ivoire et la lame risquait de riper contre l'œuvre.

Une nouvelle tentative a été réalisée après un traitement chimique de l'enduit. Nous avons tenté de l'amollir par application d'une compresse de white spirit. Cependant, après un temps de pose de 10 mn la cire était encore trop dure pour être entamée. Une seconde compresse, cette fois-ci posée durant 20 mn n'a pas conduit à de meilleurs résultats. L'enduit cireux rouge a donc été conservé, des tentatives plus poussées de retrait constituant un risque d'endommager l'œuvre.

Figure 5 : Comparaison avant (mousse blanche)/après (mousse noire) la tentative de retrait de la cire

Seuls quelques menus fragments d'enduits ont donc pu être retirés au cours de l'intervention.
