RAPPORT D'ÉTUDE

Chantier à l'église Saint-Bernard-de-la-Chapelle, juin 2023
Étude des peintures murales de la chapelle des Trépassés

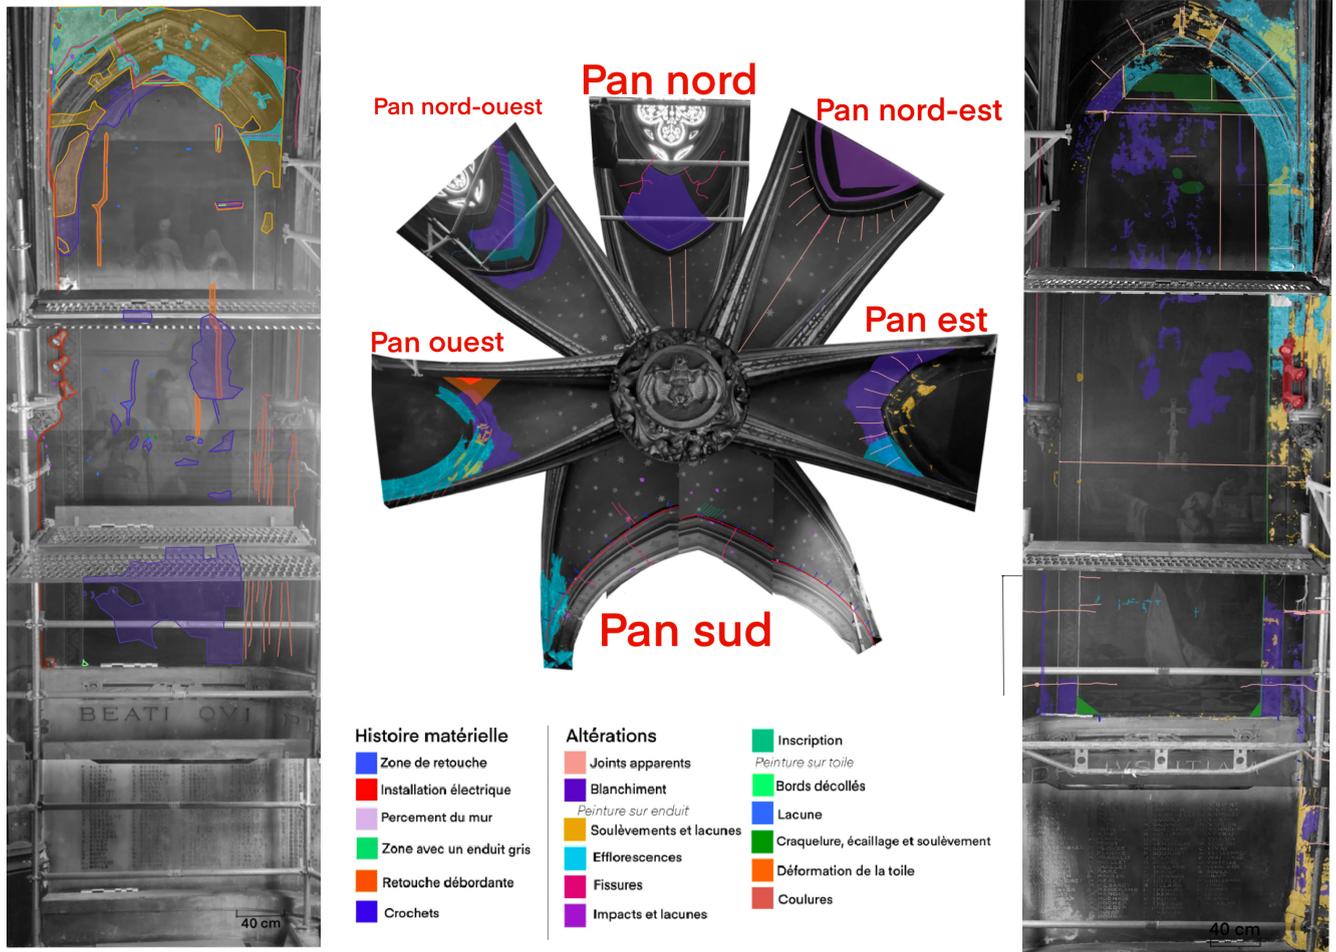
Schémas des observations relevées sur les peintures de la chapelle

À l'intérieur de la chapelle, au niveau de la voûte, nous observons de nombreuses fissures (cf fiches 4 et 5), et des écartements de joints.

Par l'observation des fissures et des écartements des joints, positionnements et orientations, nous pouvons formuler l'hypothèse que le cadre d'altération relevé est cohérent avec :

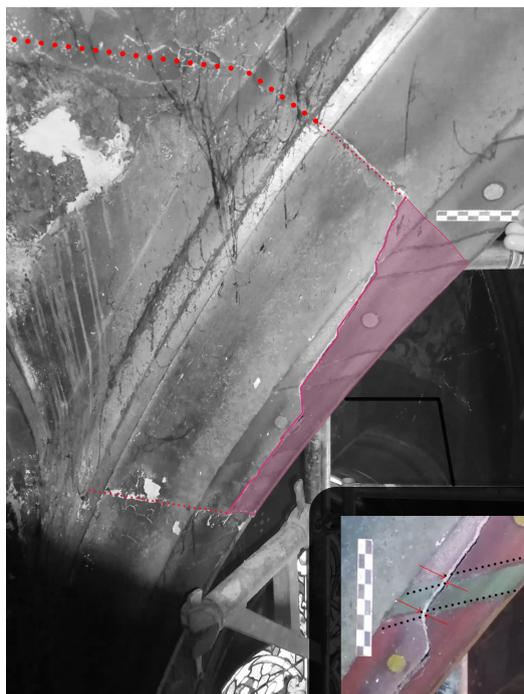
Schéma des fentes traversantes observées sur l'une des nervures de la voûte (entre le mur ouest et le vitrail nord ouest)

Une fissure a particulièrement retenue notre attention sur une nervure de la voûte. Elle est traversante et laisse dans un état potentiellement instable un claveau de pierre qui ne tient plus que sur les joints (figures C.3.2).

On observe une perte de la cohérence de ce morceau de la voûte, qui s'illustre en partie grâce au décalage des motifs peints. Cette altération pourrait être évolutive et il est envisageable qu'une perte de matière en résulte.

Par ailleurs, dans une nervure (O-N) de la voûte, on a pu observer qu'un claveau présente une fissure nettement traversante, sur toute sa longueur. Déconnectée donc du reste du claveau, le maintien de cette pierre, dans la nervure de la voûte, est actuellement assuré par les joints aux extrémités. Cette situation pourrait être évolutive et conduire, à terme, à une perte de cette pierre.
