Dossier de Restauration

Etablissement prêteur : Régiment des Sapeurs-Pompiers de Paris

Dates de début et de fin de traitement : Février 2024 - Avril 2024

Titre/ Sujet : Album photographique (59 portraits carte-de-visite). Officiers du Régiment de Sapeurs-Pompiers de Paris vers 1866-1871. Portrait du colonel Pierre Marie Adolphe Willerme commandant le Régiment.

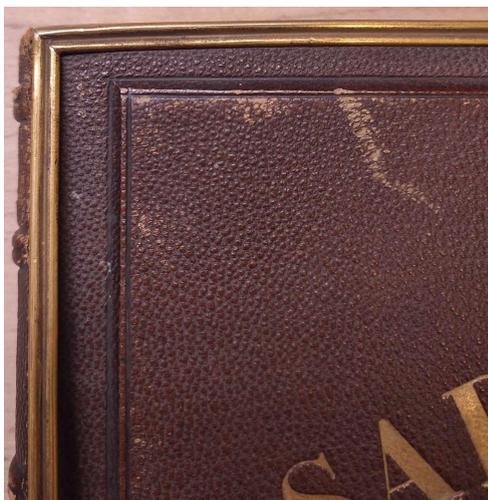
Le cuir possède quelques épidermures en plats supérieur et inférieur, ainsi que sur les nerfs du dos. Les coiffes sont très épidermées et n'ont plus un bon maintien mécanique.

Fig. 15: Epidermures du cuir en plat supérieur

Les retouches ont été effectuées à l'aide d'un papier japonais en fibre de Kozo RK1 8,9g/m² préteinté à l'aquarelle et collé à l'hydroxypropylcellulose (Klucel G®) à 6% diluée dans l'éthanol. Nous sommes également venus retoucher directement au pinceau et à l'aquarelle les plus petites zones épidermées. Les coiffes ont été gaignés avec le même papier japonais avant d'être retouchées selon le même procédé. Afin de donner un effet brillant aux retouches, en cohérence avec celui du cuir, nous sommes venus recouvrir les retouches à l'aide d'un mélange de gomme arabique et d'eau en proportion 50/50.

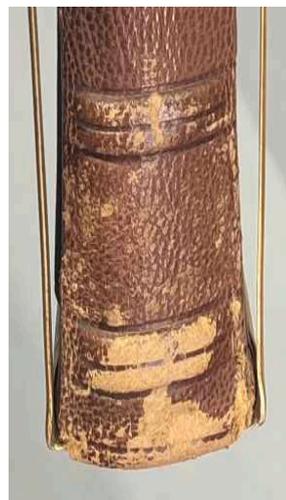
Fig. 16: Exemple d'épidermure du cuir du dos

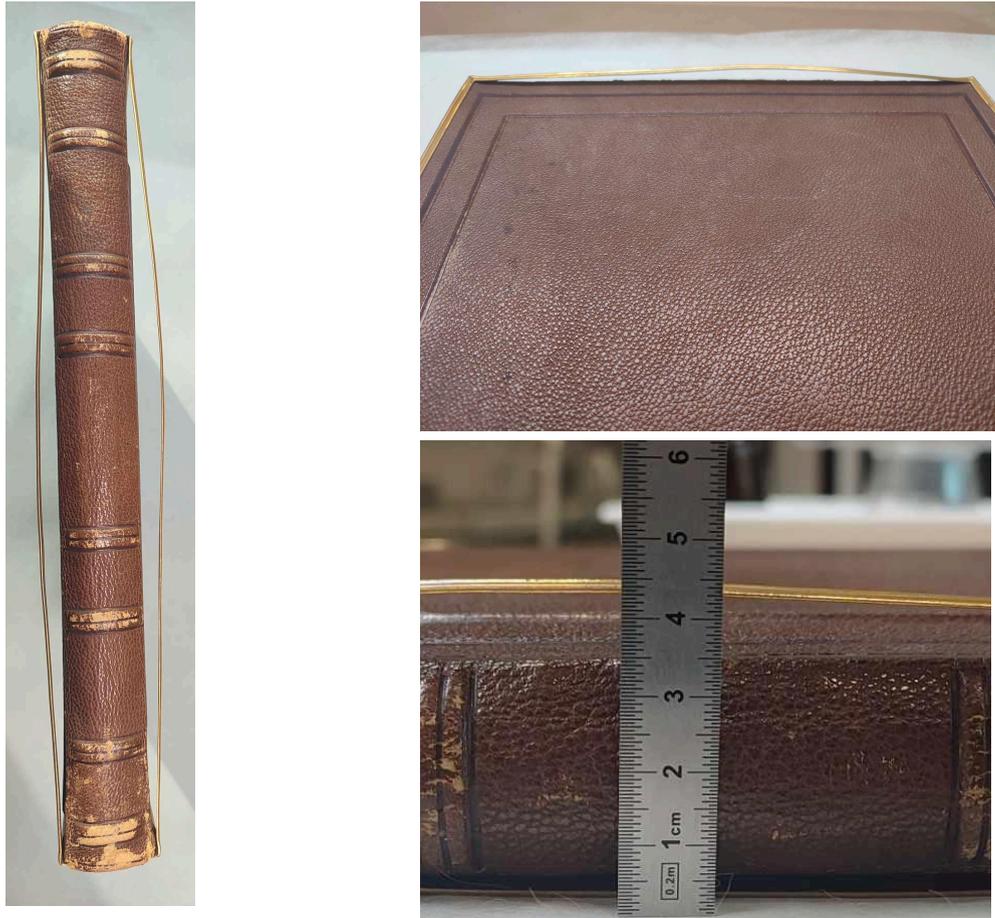
Les ferrures des encadrements des plats ne sont plus fixées au cuir et présentent des soulèvements.

Fig. 17: Soulèvement de l'encadrement en laiton sur les deux plats

Les ferrures en laiton sont soulevées aux mors car, à la différence des trois autres baguettes en laiton qui sont fixées au chans du plat par pinçage du plat (pris en étaux dans le métal), les baguettes des mors n'ont pas ce système de maintien. Elles étaient probablement collées au plats en cuir ou alors, elles étaient maintenues en place grâce à l'écartement des autres baguettes qui à force du temps a été modifié.

Les encadrements des deux plats en laiton ont été remis en forme à l'aide d'un fil de laiton, en exerçant une pression contrôlée sur les extrémités de la baguette en laiton. L'opération a été répétée sur le plat supérieur et inférieur.

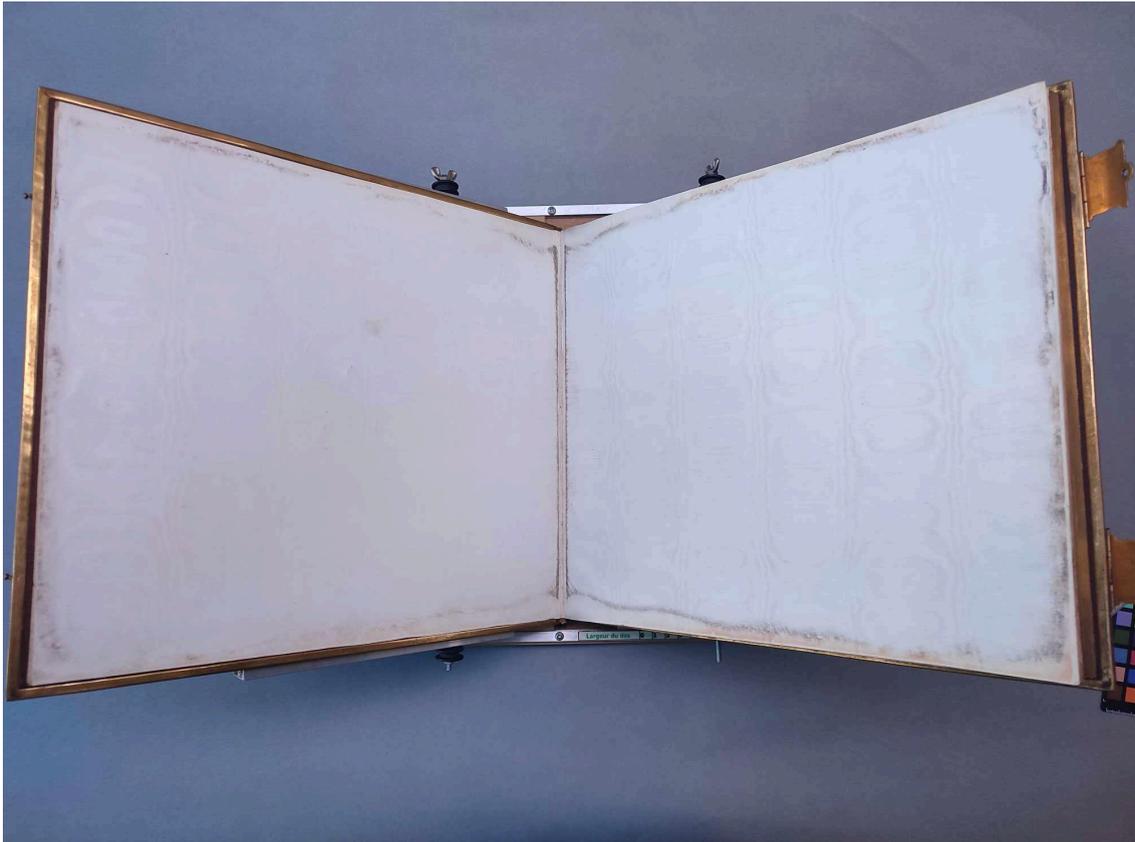
Fig. 18: Oxydation du blanc de plomb

L'absence de conditionnement et le stockage dans un environnement en contact avec la lumière, la poussière, l'humidité et les polluants de l'air a pu aider à la dégradation de l'objet. Des variations de température et de l'hygrométrie peuvent impacter de manière très concrète l'ouvrage comme par exemple les gardes en soie moirée dont l'oxydation des blanc de plomb a créé des taches noires et rouges.

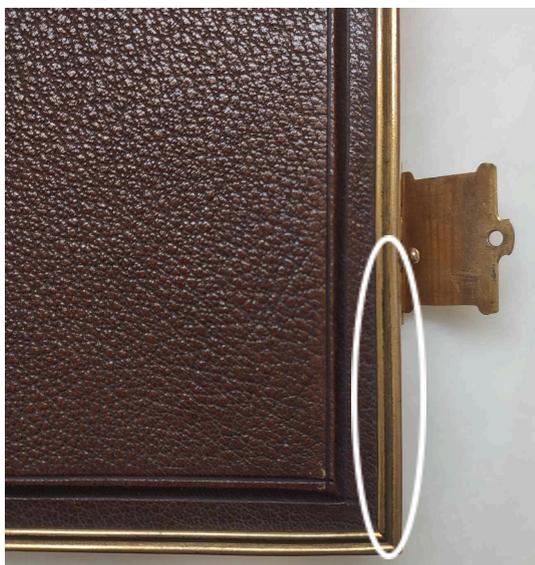
Fig. 19: Ferrure avant nettoyage à l'éthanol

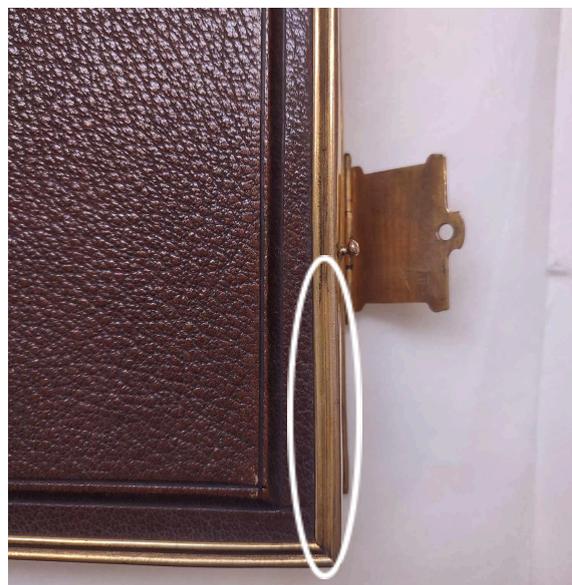
Fig. 20: Ferrure après nettoyage à l'éthanol

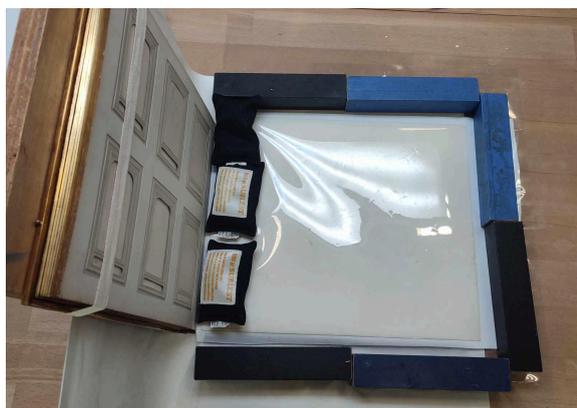
Fig. 23: Remise à plat par chambre d'humidification sous Gore Tex®

La mise à plat du feuillet de garde volante inférieure s'est effectuée sous Gore Tex®. Le document est pris entre les deux surfaces lisses du Gore tex® où deux buvards humides sont positionnés de chaque côté de la surface « feutre » du Gore tex®. Une feuille de polyéthylène téréphtalate (PET) de type Mylar® de est posée sur l'ensemble et mise sous poids sur son pourtour : elle évite une évaporation trop rapide de l'humidité contenue dans les buvards et apporte une légère pression.

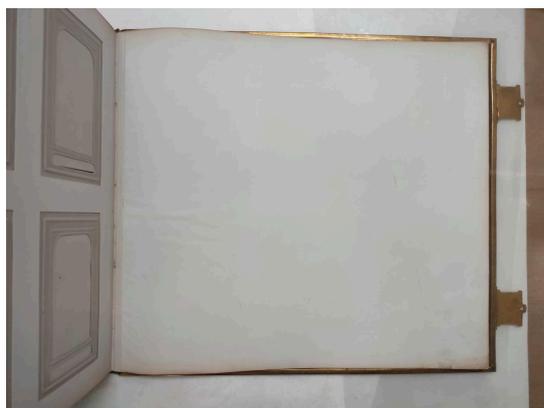
Fig. 24: Après remise à plat

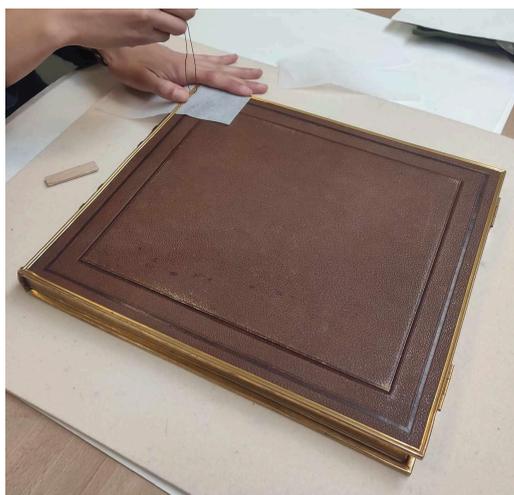
Fig. 25: Remise à plat des éléments métalliques
