Rapport de chantier-école, spécialité métal

Fragmentation de la lumière et de la couleur (1970)

de Juvenal Ravelo (Inp 2022-100)

De juin 2024 à mars 2025

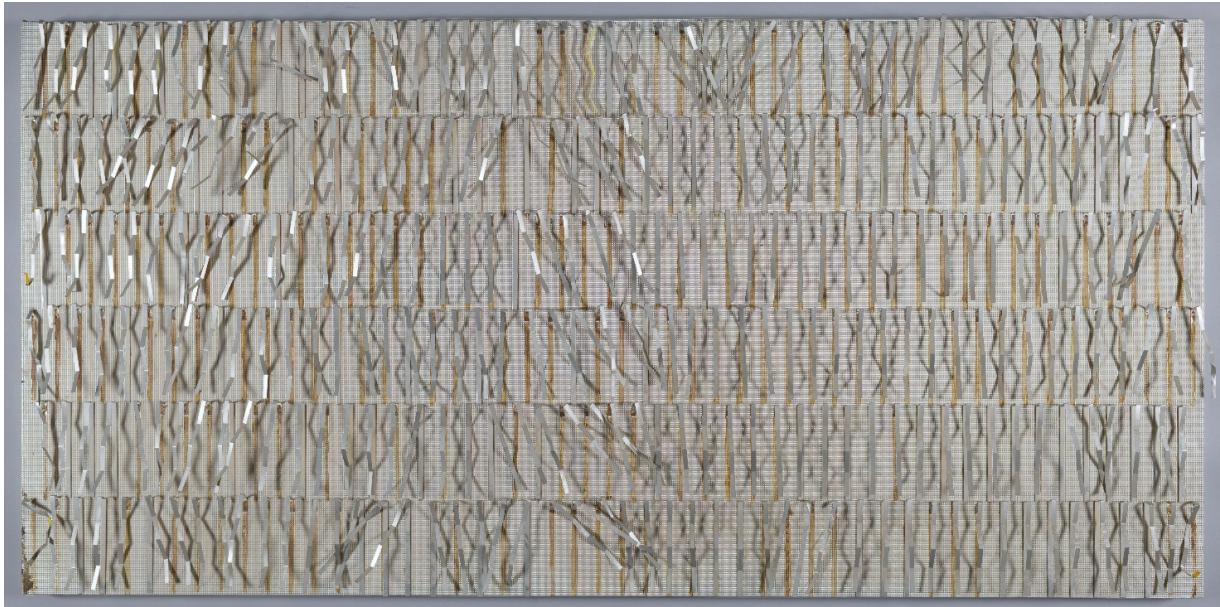
Œuvre avant intervention

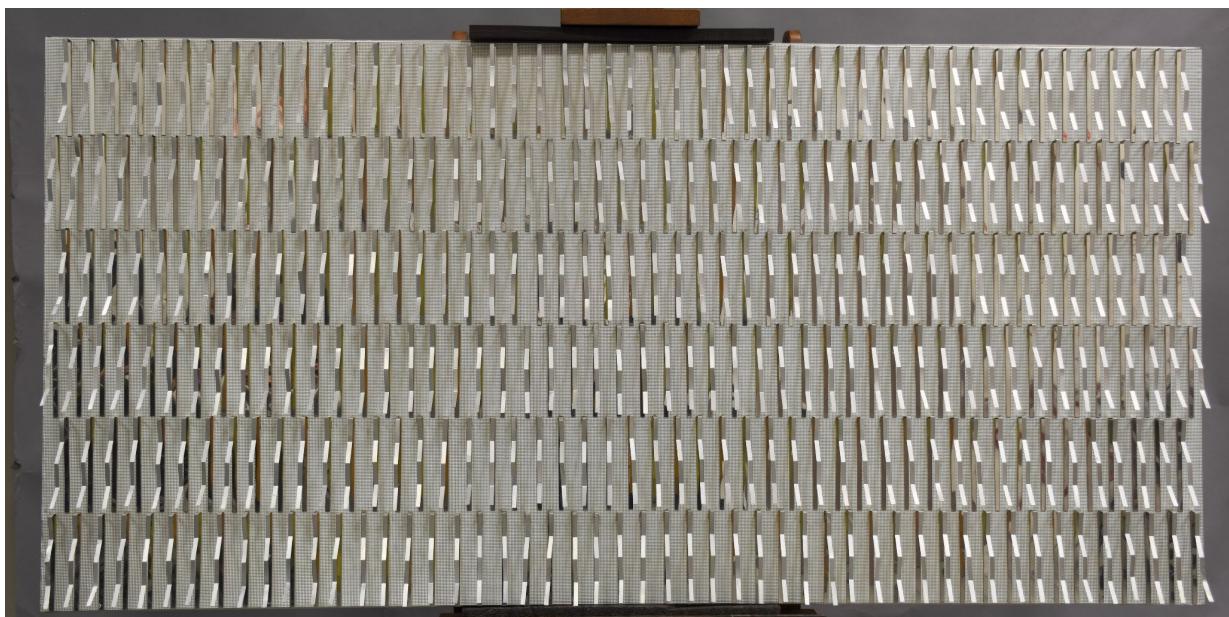
Œuvre après intervention

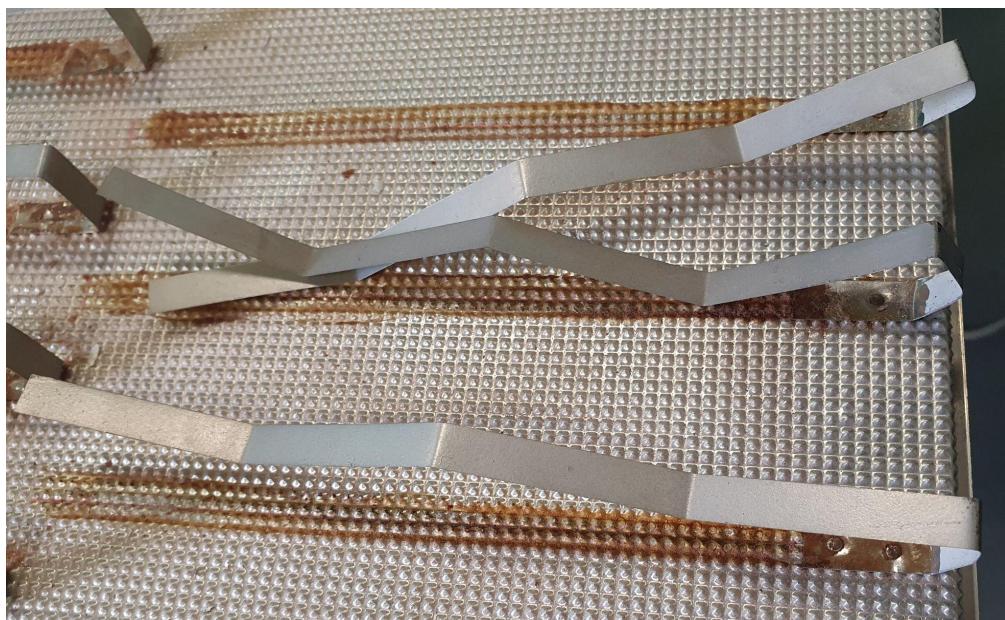
- À un accident pour l'enfoncement et les rayures du coffrage. Ainsi que pour les plaques décollées et les lamelles déformées.

Figure 6 : Plaques décollées et lamelles déformées.

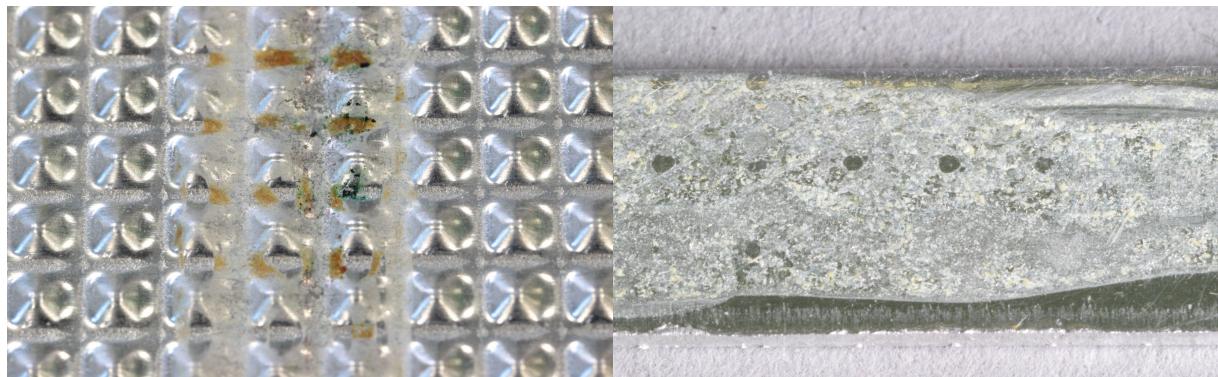
- À une mauvaise adhérence et un mauvais maintien de la colle dans le temps pour les lamelles décollées. De plus, on a pu observer une dégradation (attaque acide) révélant la cristallographie de l'alliage d'aluminium en contact avec cette colle démontrant son instabilité et donc le danger pour l'œuvre à long terme si on ne la retire pas.

Figure 7 : Aspect de la tôle gaufrée et d'une plaque sous la colle oxydée.

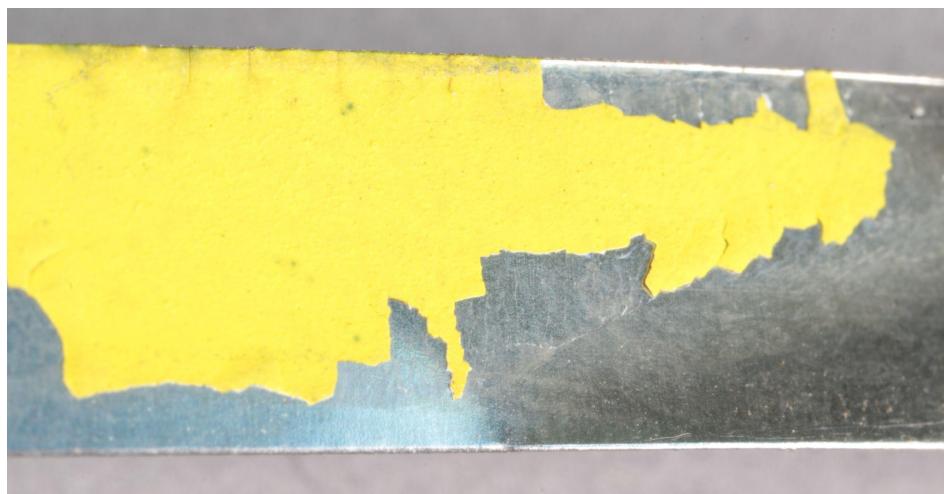
- À une mauvaise résistance de la peinture des lamelles qui craquelle et s'écaille.

Figure 8 : Écaillage de peinture sur une lamelle.

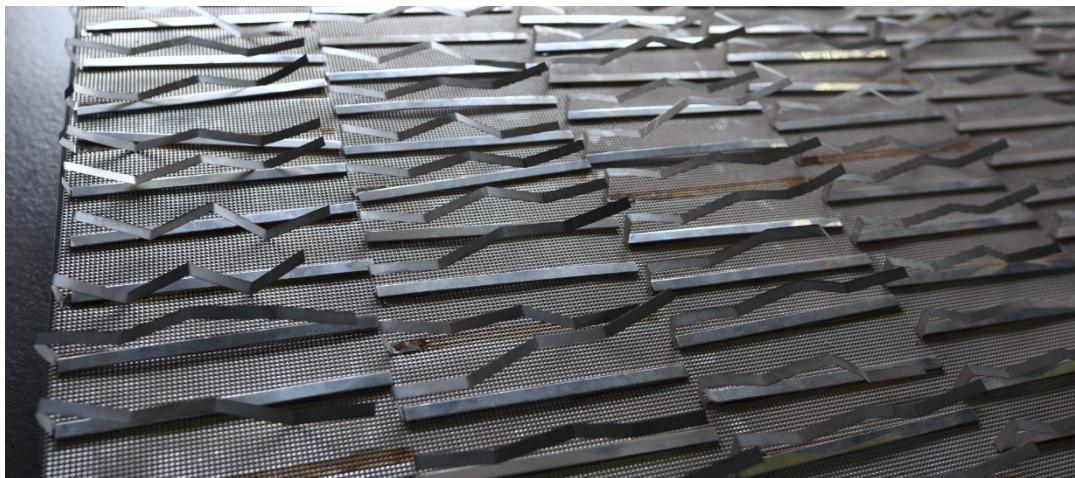
Les dégradations induites par ces différents facteurs, notamment la faible adhérence de la colle employée pourrait causer la perte de plaques supplémentaires. L'accident ou les manipulations subies par l'œuvre et entraînant la déformation du pliage ou de la forme même des lamelles participent à la perte de l'identité artistique de l'œuvre. La position d'origine des lamelles reste incertaine, malgré des échanges avec l'assistante de l'artiste, il semble qu'elles ne soient pas en contact avec les plaques, mais nous n'avons pas d'information précise sur l'angle exact qu'elles avaient. Cette incertitude pose un défi majeur pour une restauration.

Figure 9 : Déformations hétérogènes des lamelles, rendant la lecture illisible.

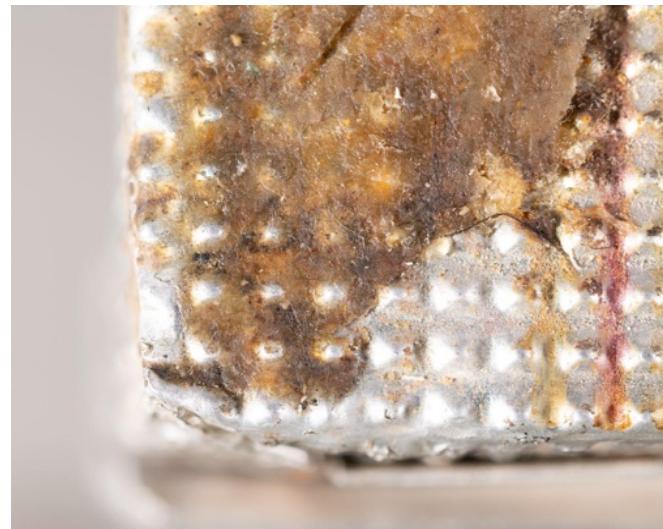
Figure 11 : Détail du dépôt de cire.

Un dépôt qui semble être de la cire a été retiré dans l'angle inférieur gauche à l'aide d'un scalpel puis de white spirit sur du coton pour retirer les résidus.

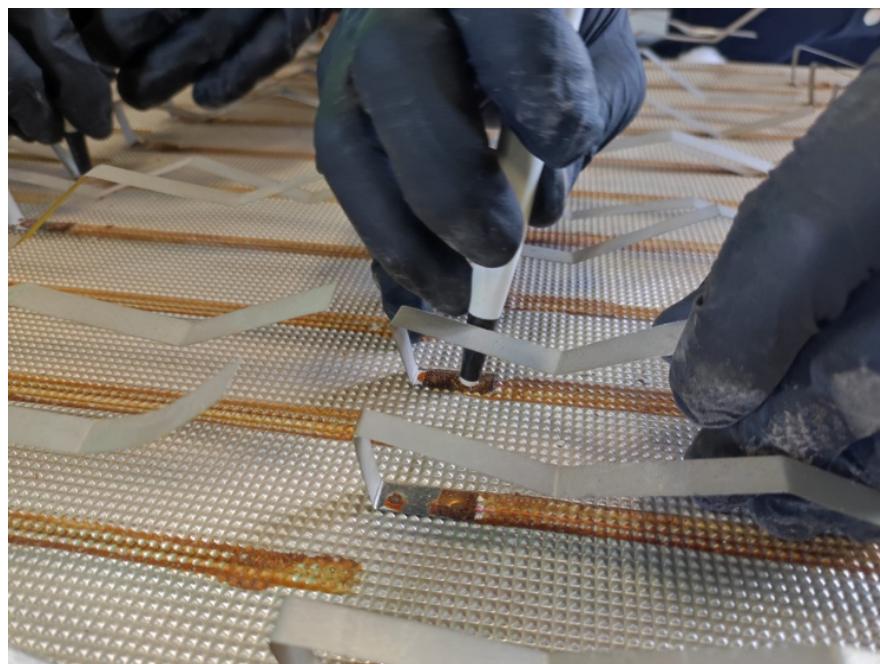
Nous avons observé que les restes de colle oxydée ont entraîné une corrosion des têtes de clous fixant les lamelles mobiles au support. Les têtes de ces derniers ont donc été nettoyées à l'aide de stylos fibre de verre, permettant de retirer les résidus de colle ainsi que les produits de corrosion.

Figure 12 : Nettoyage des têtes de clous au stylo fibre de verre.

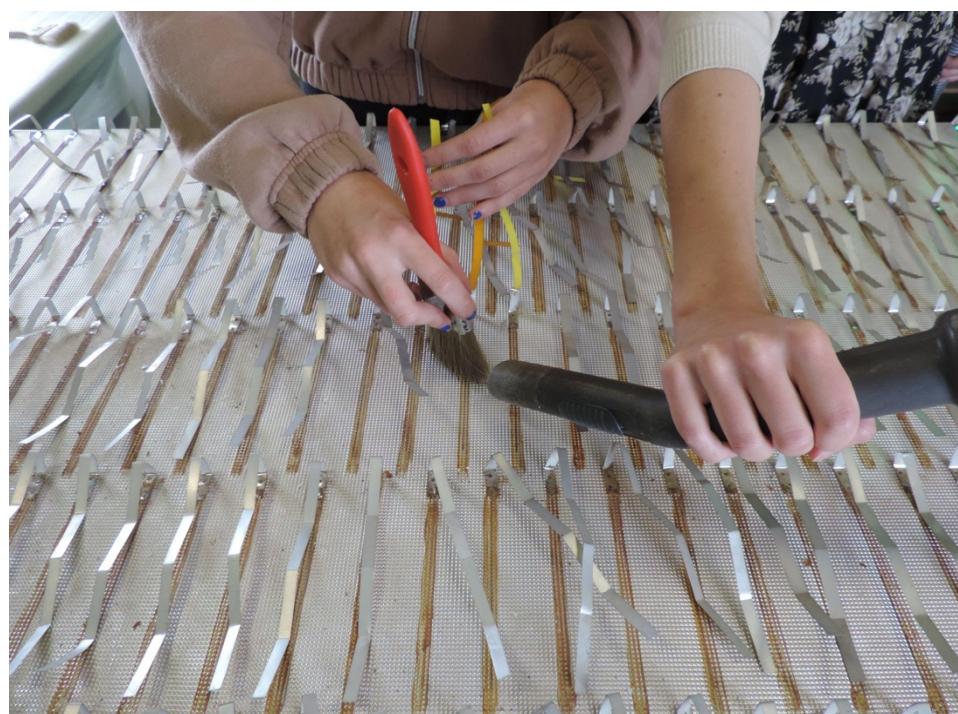
Un empoussièvement général a été constaté sur l'œuvre, un dépoussiérage a donc été réalisé sur le support ainsi que sur les lamelles. Le support a été dépoussiéré à l'aide de brosses à poils durs et d'un aspirateur. Les lamelles ont été nettoyées à l'aide de chiffons microfibre.

Figure 14 : Dépoussiérage du support, brosse à poils durs et aspirateur.

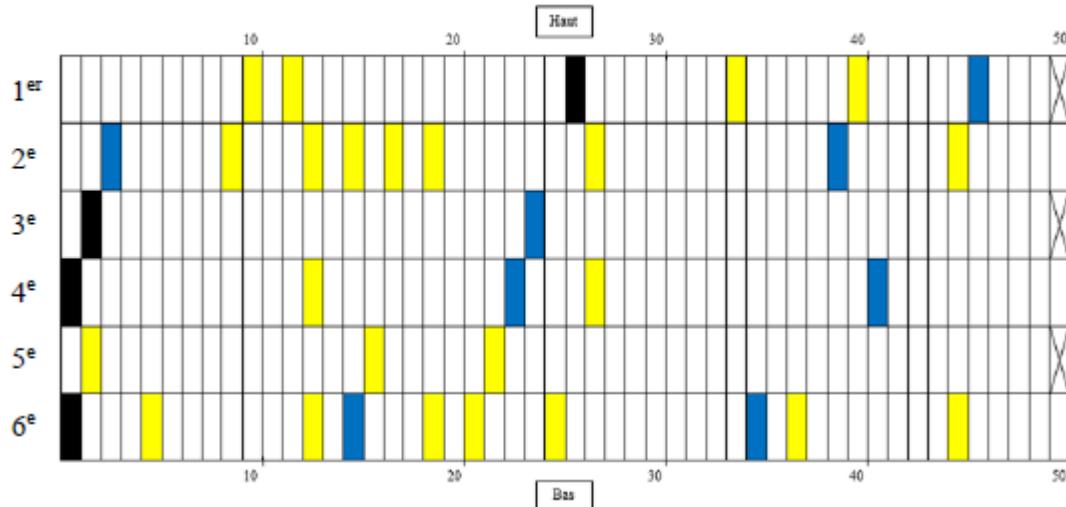
Emplacement des lacunes de la peinture jaune selon son degré de visibilité

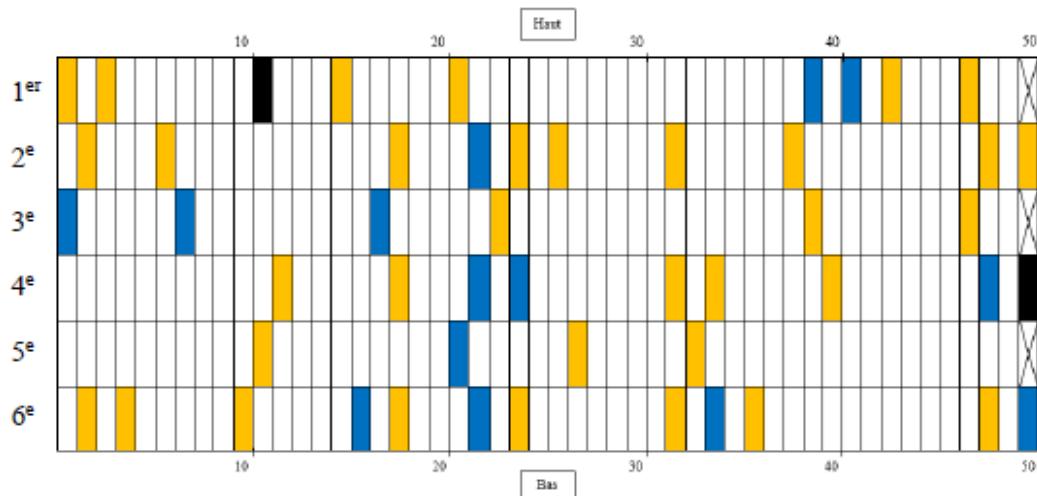
Emplacement des lacunes de la peinture orange selon son degré de visibilité

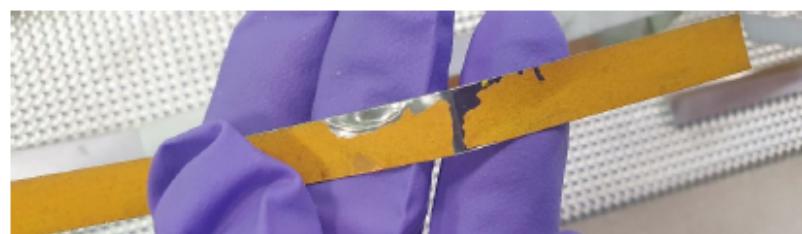
- État très visible : (ex : lamelle 50/4^{ème} colonne)

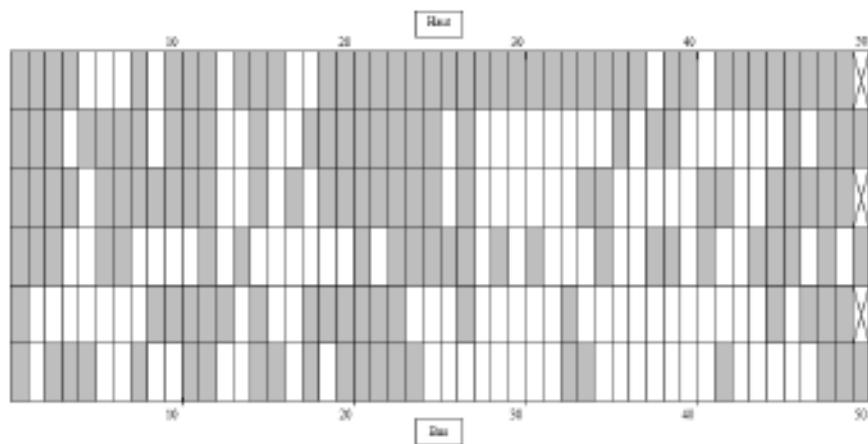
Emplacement des lacunes de la peinture blanche selon son degré de visibilité

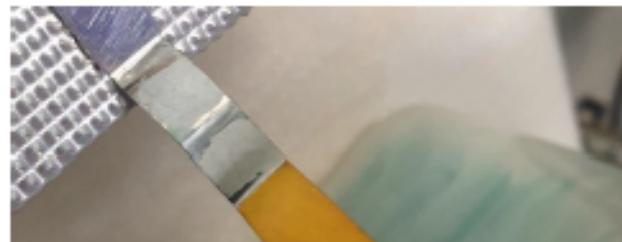
État très visible : (ex : lamelle 1/1^{ère} colonne)

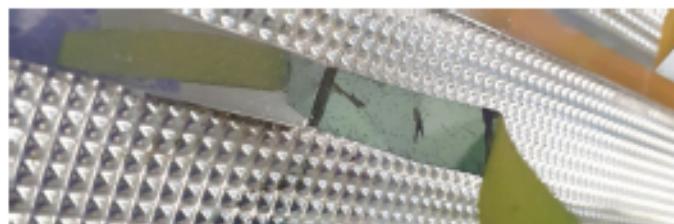
État assez visible : (ex : lamelle 44/ 5^{ème} colonne)
