DOSSIER DE RESTAURATION

Etablissement prêteur : Bibliothèque Mazarine

- **Attribué à :**
- **Titre :** *Veduta del Canal Grande dal Campo di S. Stae - O S. Eustacchio*
- **Époque/date :** XVIIIe s.
- **Typologie :** estampe colorée, vue d'optique
- **Dimensions (maximales avant restauration) :** H. x L. : 34,5 x 49,8 cm (montage) ; 29,3 x 42,2 cm (estampe)
- **Support :** papier vergé collé en périphérie sur carton
- **Technique graphique :** eau-forte, aquarelle et gouache (blanc de plomb), graphite (inscription)
- **Marque de collection :** -
- **Relevé d'inscriptions :** *Veduta del Canal Grande dal Campo di S. Stae - O S. Eustacchio ; Antonius Canalis pinx. ; Dionisio Valesi inc. (eau-forte) ; 8 (graphite)*
- **Mode de conservation à l'arrivée :** pochette simple en papier de conservation

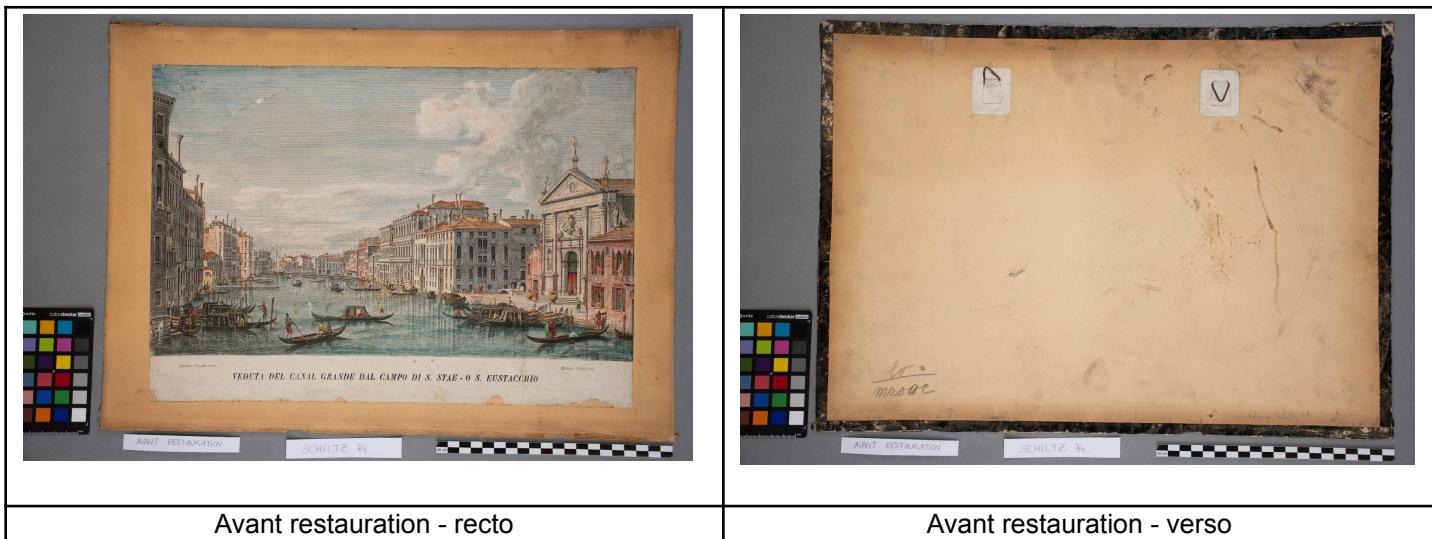
Avant restauration - recto

L'estampe, dont les marges ont été retirées, a été collée en périphérie sur un carton. La bande de papier où figurent son titre et les noms de l'artiste et de l'imprimeur a été collée en plein, en-dessous, sur le même carton.

- de petites lacunes périphériques (max. 0,5 cm de profondeur et 1,5 cm de longueur) : 1 en haut du bord gauche et 1 dans le coin inférieur gauche, 2 en haut du bord droit, et une dizaine sur le bord supérieur
- une déchirure d'environ 1 cm au tiers supérieur du bord droit
- deux enfoncements dans la partie supérieure de l'œuvre (une à 3,5 cm du bord gauche, une à 16 cm du bord droit)
- des gondolements
- des épidermages dans le tiers supérieur de l'œuvre : éparses et le long d'une ligne oblique d'environ 6 cm dans le coin supérieur gauche, éparses dans le quart supérieur droit.

La bande de titre présente des lacunes de taille variable (une de 0,2 x 0,2 cm; cinq de maximum 1 x 3 cm) sur le bord inférieur, dont une dans le coin inférieur gauche.

Le carton de montage est acide et présente une forte oxydation hétérogène, plus prononcée sur les bords.

Au recto, son bord inférieur est délamинé et effrité sur environ 0,5 cm de hauteur. Le quart inférieur droit présente une déformation en relief triangulaire.

Au verso, les quatre bords des bandes adhésives utilisées pour le montage sont déchiquetées. Le coin inférieur gauche montre un enfoncement correspondant à la déformation du recto. Les crochets des attaches auto-adhésives sont rouillés.

Le papier de l'estampe est assez empoussiéré et présente quelques rousseurs.

Des traces de colle sont visibles dans la partie supérieure gauche, éparses et sous la forme d'une ligne oblique de 6cm, ainsi que sur tout le pourtour de l'estampe, particulièrement le coin supérieur droit.

La bande de titre est très empoussiérée et présente des rousseurs et dépôts épars, ainsi que des taches diffuses de couleur verte dans sa moitié droite.

Le carton de montage est très empoussiéré et encrassé. Au recto il présente des taches et des auréoles le long des bords supérieur et gauche. Des dépôts et rousseurs sont épars. Au verso de

nombreuses taches et traces de frottements sont visibles, ainsi que des dépôts dont un très en relief en partie inférieure gauche.

L'estampe ainsi que les couleurs sont bien conservées, à l'exception des blancs de plomb (détails des personnages et gondoles) qui se sont oxydés.

Les abrasements signalés plus haut ont causé des pertes de matière sur les zones concernées. La technique est également perdue sur la crête de froissures au milieu de l'œuvre, à environ 13 cm du bord gauche.

Le découpage des marges de l'œuvre procède sans doute d'un choix esthétique fait au moment d'un précédent montage, pour lequel l'estampe était probablement également collée en périphérie ce qui expliquerait les lacunes lors d'un décollage peu précautionneux.

Les abrasements dentelés en partie supérieure, très en surface et homogènes, sont probablement dus à une attaque de lépismes. Les abrasements du milieu de l'œuvre semblent suivre des plis et font plus probablement suite à une fatigue du papier.

L'oxydation du carton est due à son vieillissement naturel et son acidité. Son encrassement notamment au verso semble témoigner d'un certain manque de soin.

Il faudra, pour commencer, retirer l'estampe du carton de montage, car il présente un risque de dégradation chimique pour le papier d'œuvre du fait de son acidité.

Après un dépoussiérage, sa lisibilité sera ensuite améliorée par une remise à plat et par un comblement des lacunes.

Enfin, l'œuvre et la bande de titre de l'estampe pourront être recollées ensemble.
