RAPPORT D'ETUDE ET DE TRAITEMENT

Plâtres de l'Hôtel de Ville de Paris

N° d'inventaire : COA – DBAS.658

Personnage représenté : Lancret

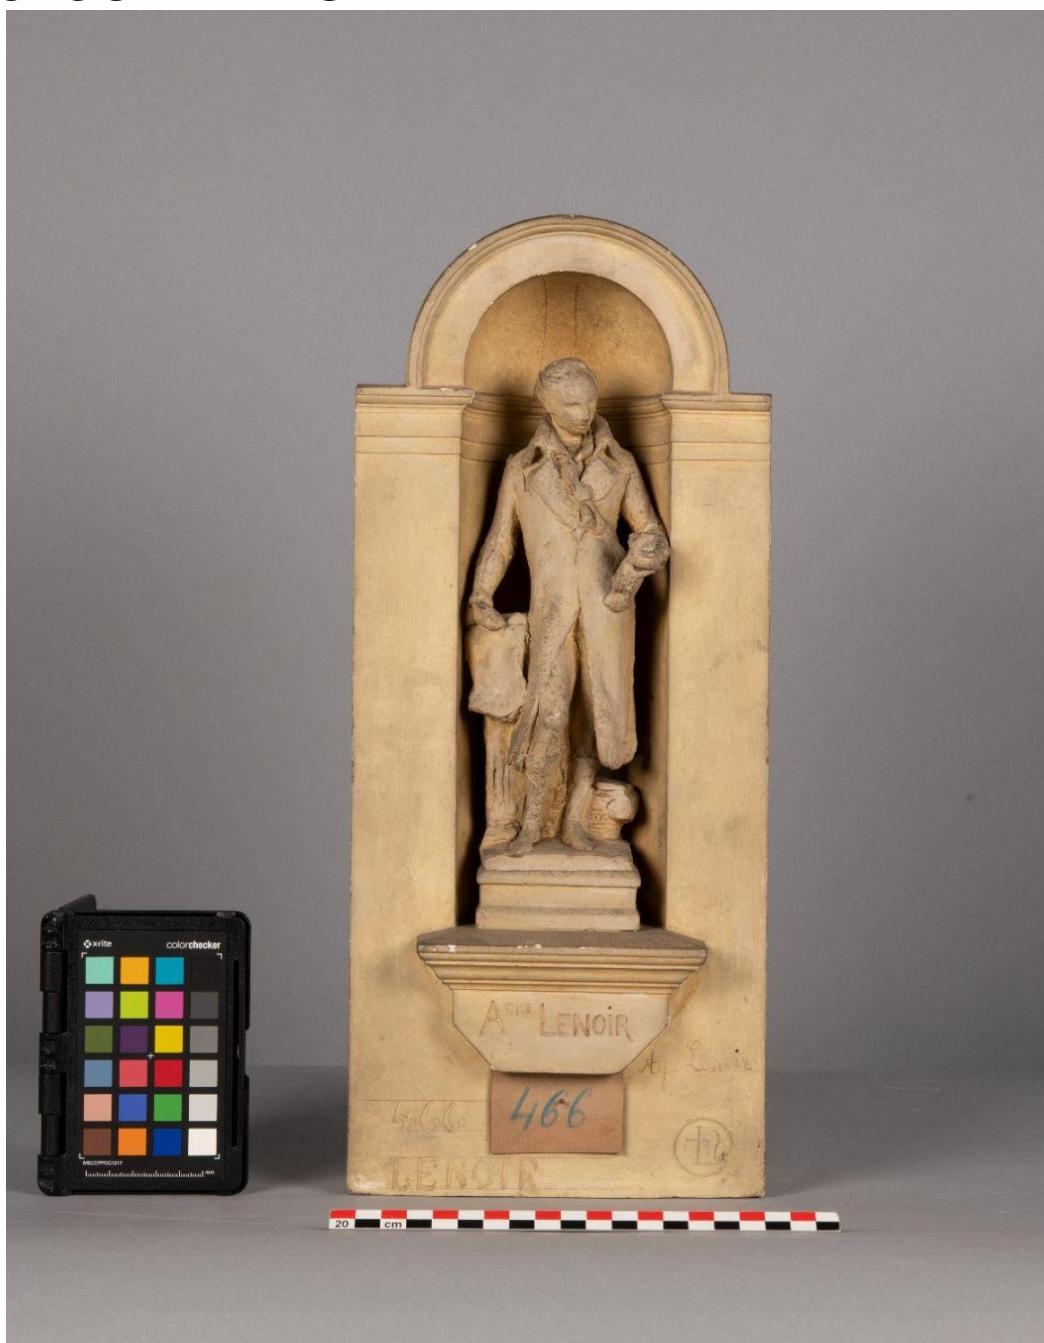
Vue de face avant traitement

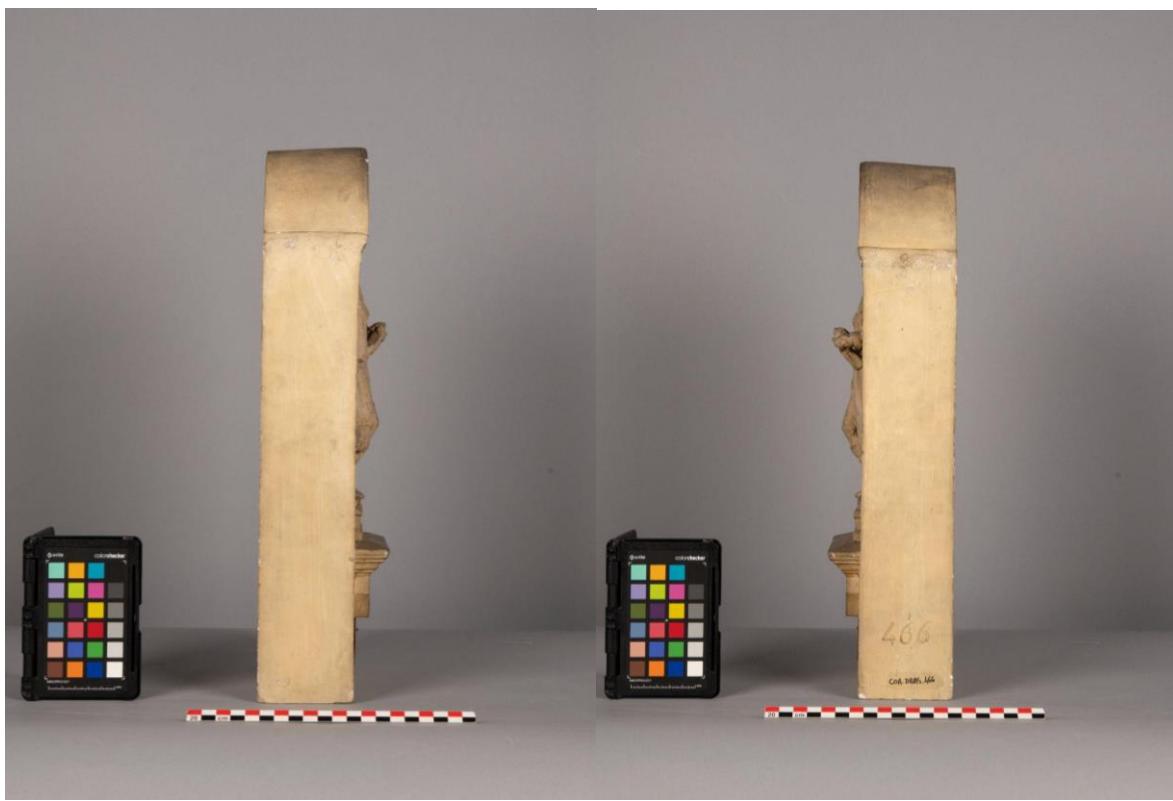
Vue côté dextre avant traitement

Vue côté senestre avant traitement

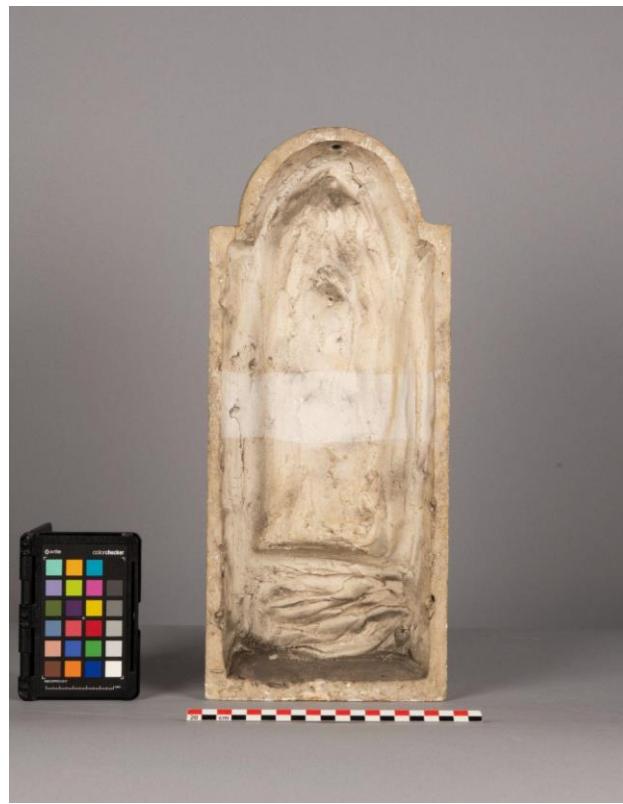
Vue de dos avant traitement

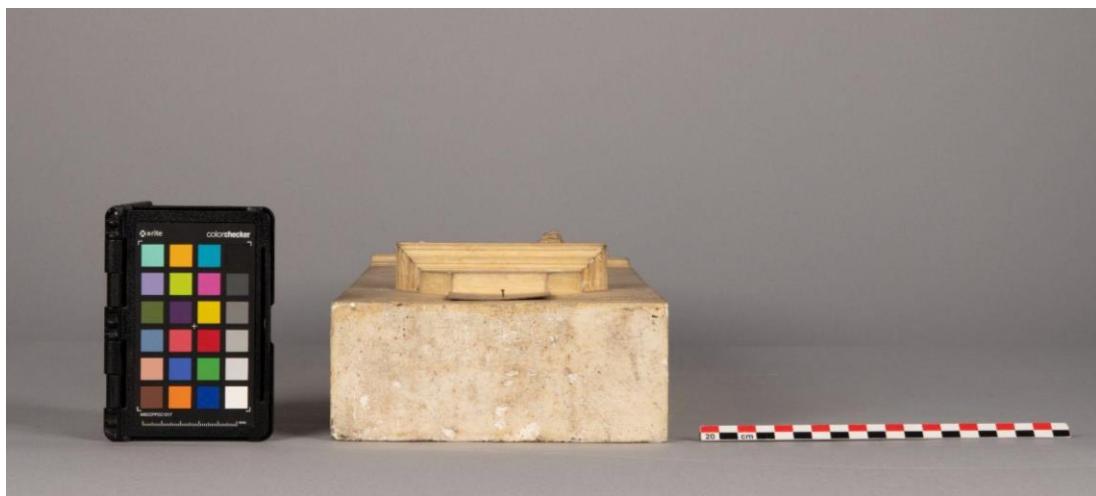
Vue de dessous avant traitement

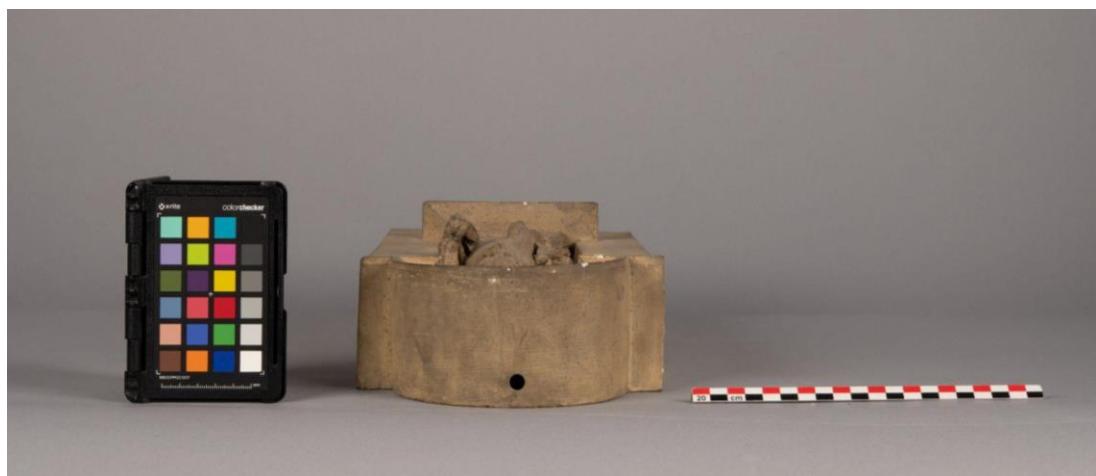
Vue de dessus avant traitement

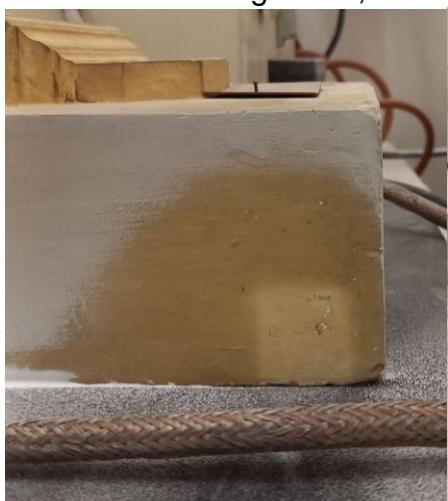
Test de nettoyage au microsablage

Afin de désencrasser la surface de l'œuvre, nous avons procédé à un nettoyage au micro-sablage. Comme abrasif, nous avons utilisé du corindon à 9 µm projeté à 0,7 bar avec un dosage de 0,5.

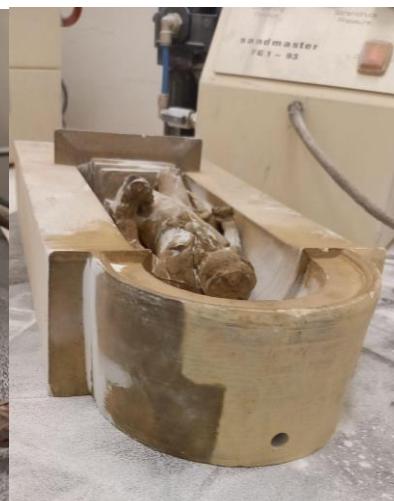
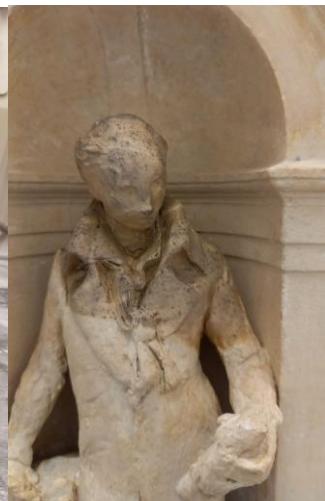
Avant et après nettoyage au microsablage

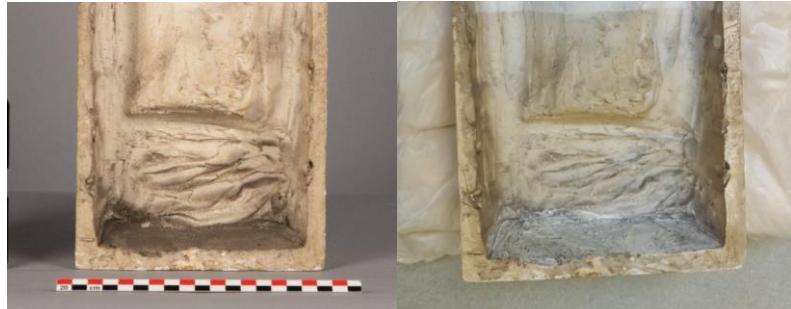
Vue de dos avant et après nettoyage à l'eau de la zone inférieure

Pour le revers, très encrassé, des tests de nettoyage à la gomme staedtler ® , à la gomme Wishab ® et à la gomme Aka Wipe ® (hard) ont été réalisés. Ces trois essais se sont révélés peu efficaces, notamment sur la zone inférieure du revers, particulièrement encrassée. Un autre test de nettoyage au coton et à l'eau a été réalisé uniquement sur cette zone et s'est révélé efficace ; cette méthode de nettoyage a été appliquée au reste de cette zone inférieure très encrassée.

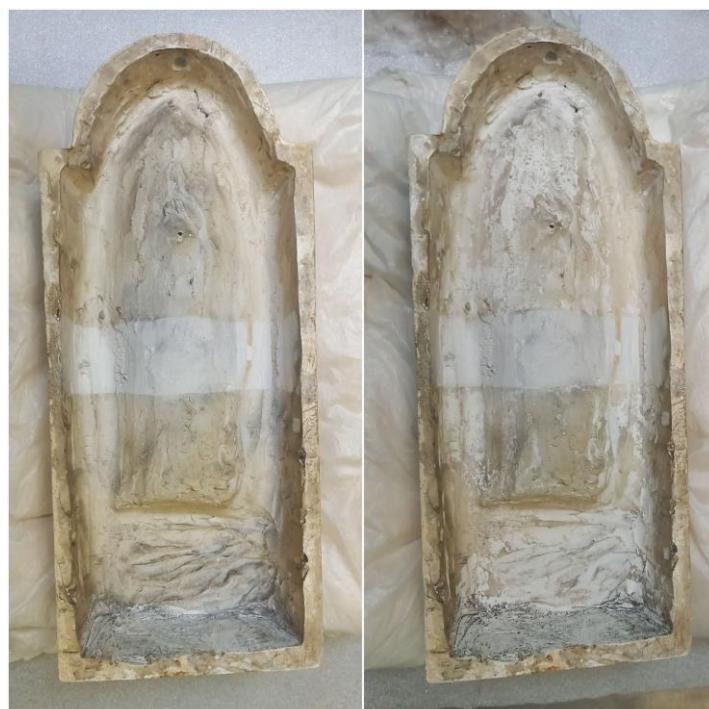
Cependant, l'aspect très blanc du plâtre de cette zone après nettoyage, ainsi que la bande transversale non encrassée à mi-hauteur rendent l'aspect de surface du revers assez hétérogène. On procède donc à l'application d'un gel de Gellane ® à 4% dans l'eau sur l'ensemble de la surface sauf cette bande centrale propre. Cette tentative de nettoyage complémentaire ne donne pas un résultat aussi homogène que nous l'avions espéré mais redonne un peu d'unité au revers. Un nettoyage plus poussé pouvant potentiellement altérer le matériau, il a été convenu de s'en tenir là.

Vue de dos après nettoyage au gel de Gellane ®

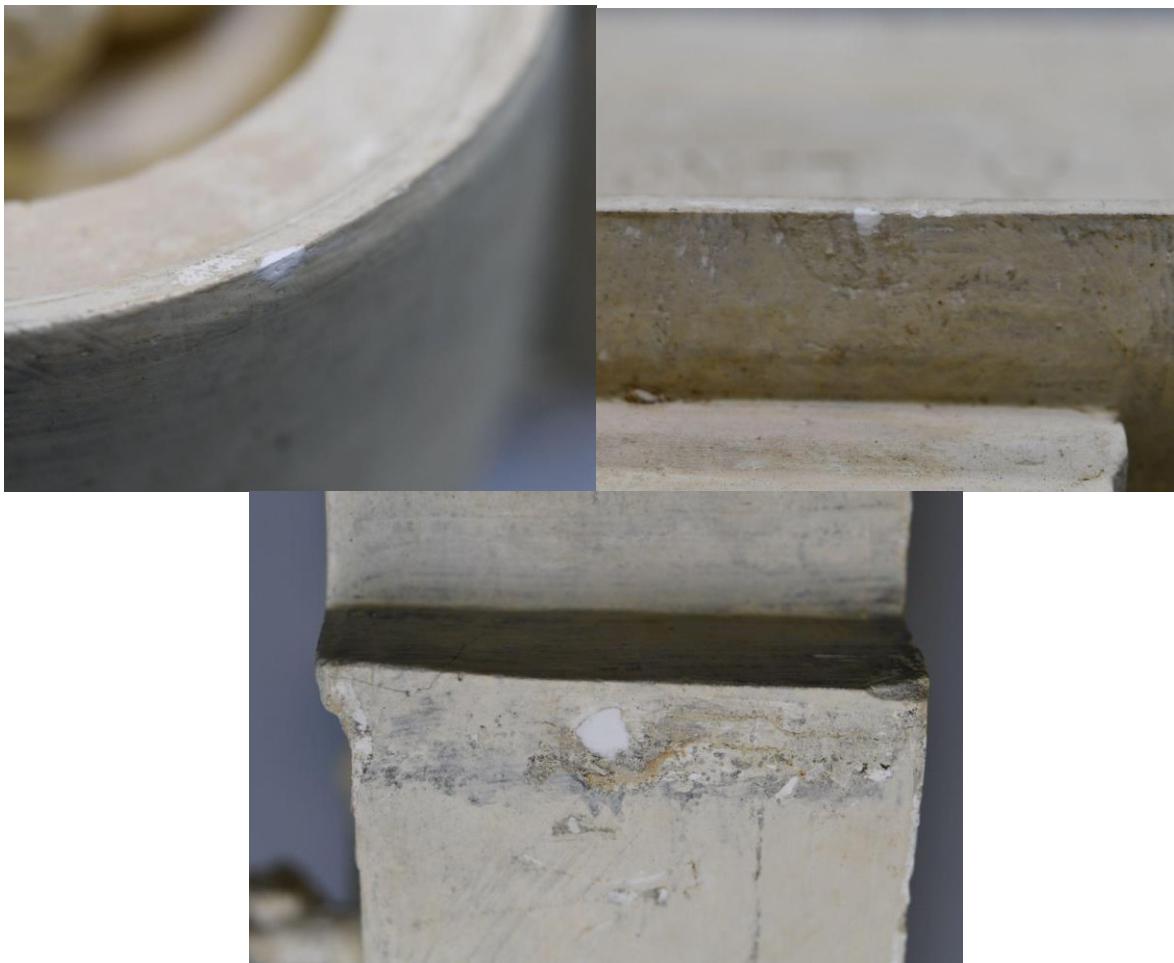
Vues détaillées des comblements réalisés

Nous avons comblé au Modostuc ® trois épaufrures avant de procéder à la retouche colorée.

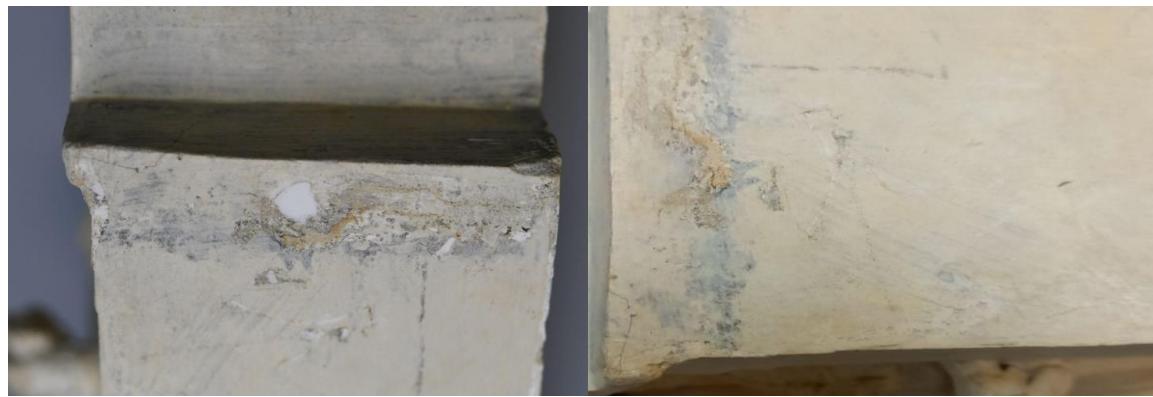
Exemple de zone comblée avant et après l'intervention de retouche

Après les comblements, nous avons procédé à des retouches à la peinture Gamblin ® sur les comblements que nous avions fait et sur les épaufrures afin de rendre une cohérence visuelle à l'œuvre.

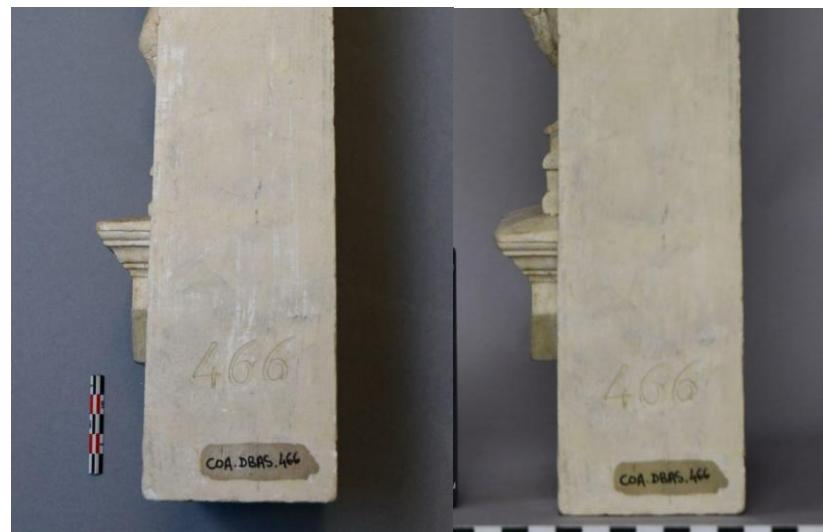
Exemple de zone non comblée avant et après l'intervention de retouche
