Constat d'état et rapport d'intervention

Modèle pour tapisserie. *Les Saisons. L'Hiver*, D'après Achille Laugé

Inv. **GMTB / 683**

N° dépôt INP : **Inp 2019-157**

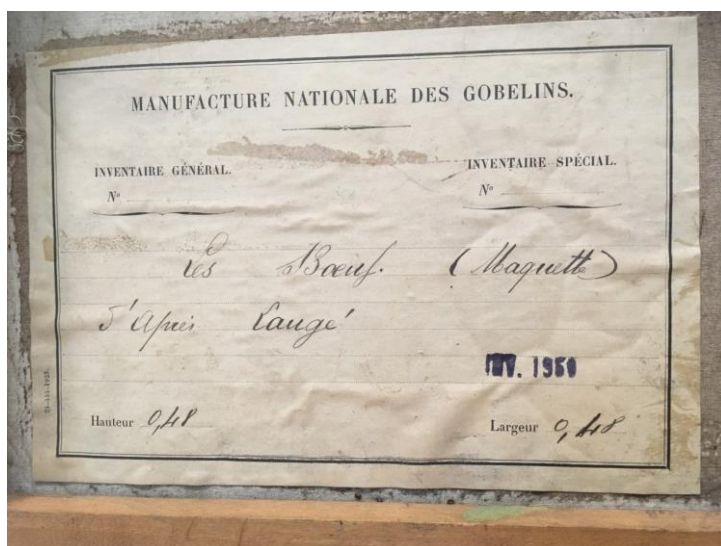
Au revers de la toile, le bord inférieur dextre présente une étiquette d'inventaire appliqué avec une colle aqueuse (type colle de pâte).

Figure 4 : étiquette collée au revers de la toile (bord inférieur dextre)

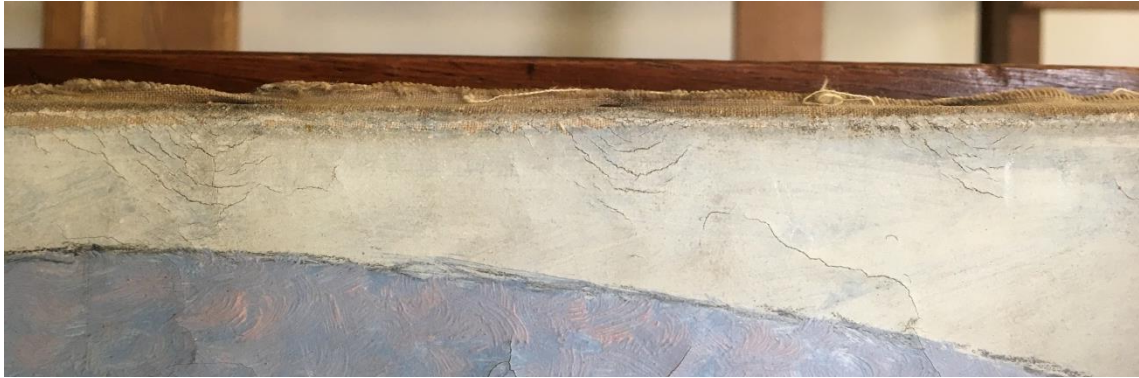
Montage : La toile est montée sur le châssis au moyen de semences enfoncées régulièrement sur tous les chants. Sur les bords inférieurs et supérieurs, la couche picturale présente des craquelures dues à la tension face à chaque semence. Des trous de semences ne correspondant pas au montage actuel sont visibles sur trois chants du châssis.

Figure 5 : bandes de tension

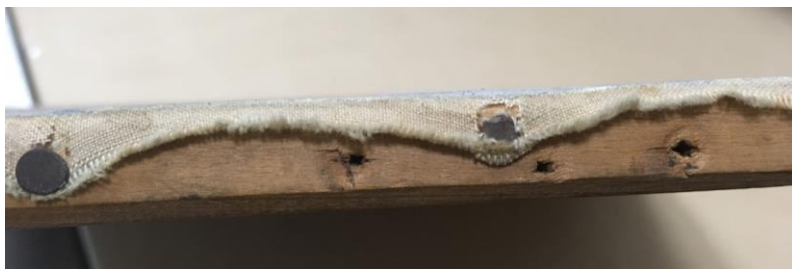
Figure 6 : anciens trous de semences

Conclusion : Si le montage de cette toile semble bien d'origine, le châssis montre quant à lui les traces d'un montage différents et plus anciens. En effet la peinture présente des bandes de tension face aux semences et la toile ne présente pas d'anciens trous de semence, contrairement au châssis. Il pourrait donc s'agir d'un réemploi de châssis.

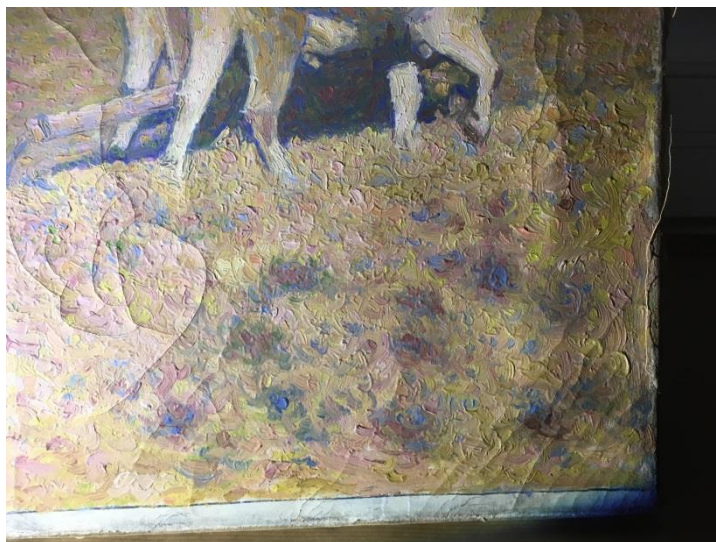
La toile : empoussièrément important. La toile est fortement contrainte par la présence de l'étiquette au dos. Les déformations sont principalement concentrées sur le côté senestre (de face). Les craquelures de la couche picturale apparaissent au revers de la toile.

Figure 13 : déformation de la toile

La couche picturale nécessite un dégrassage afin de redonner à l'image la fraîcheur et la vivacité de ses coloris ainsi que le caractère incisif de la touche pointilliste. Les traitements de support viseront à reprendre les déformations de la toile ainsi que la tension du bord senestre. Pour cela, un démontage partiel est envisagé avec la pose de bandes de tension sur le côté concerné

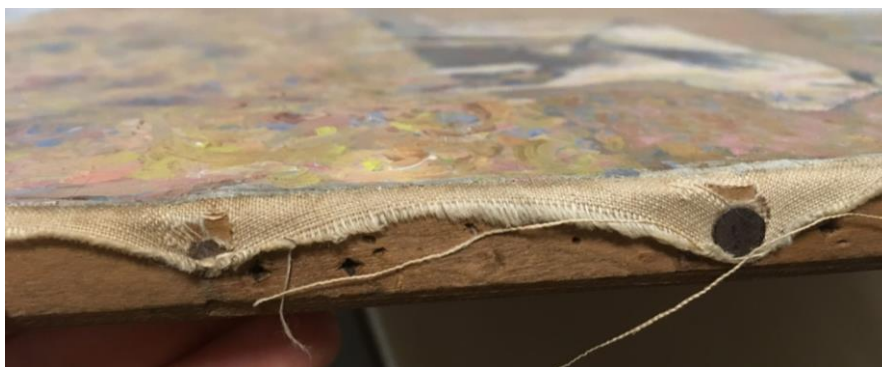
Montage : les déformations sur le côté senestre et la contraction de la toile ont sollicité le retour de toile fixé sur les chants du châssis par des semences. Les bandes de toiles commencent à se déchirer au niveau du trou des semences.

Figure 14 : déchirement de la toile sur les chants

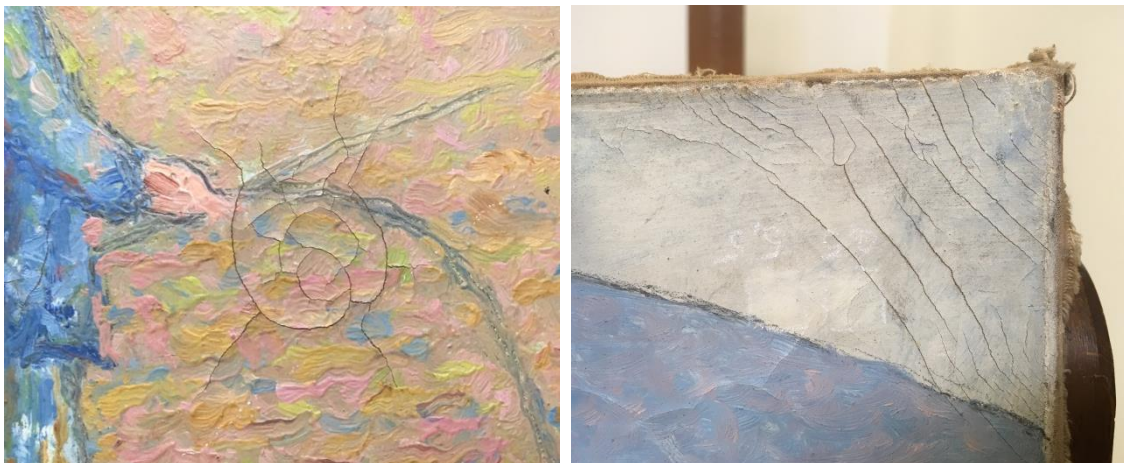
Couche picturale : la couche picturale fortement encrassée présente un voile grisâtre. Les craquelures sont localisées : des craquelures d'angles, des bandes de tension, un réseau en escargot au niveau de la charrue et d'autres réseaux dus au durcissement du film de peinture.

Figure 15 : craquelure en escargot ; craquelures d'angle

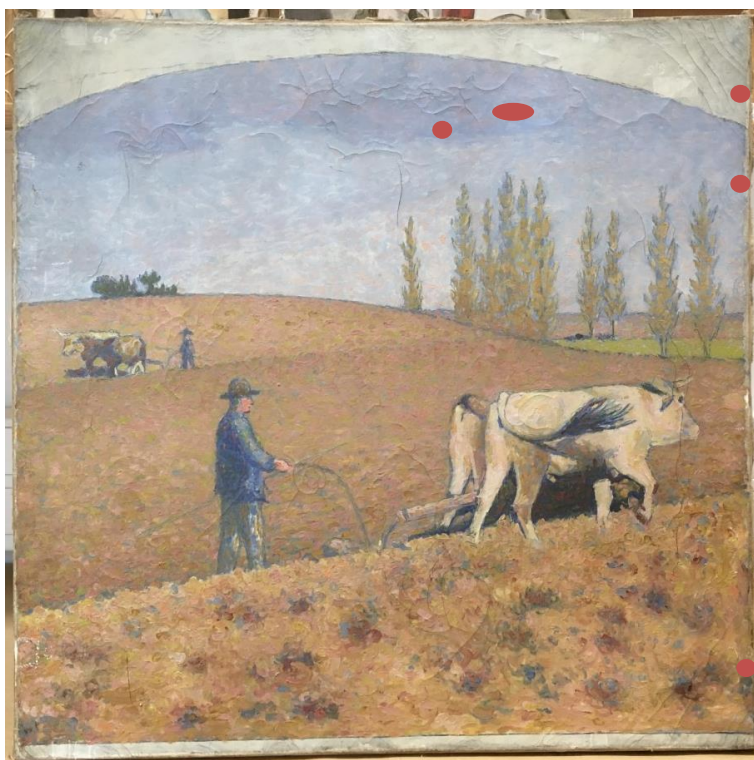
Quelques repeints ont été localisés sans pour autant gêner de manière trop importante la lisibilité.

Figure 16 : zones de repaint

Les repeints ont été solubilisés avec une micro-émulsion : Pemulen® à 6.5 + Ethanol (30)/Isooctane (70).

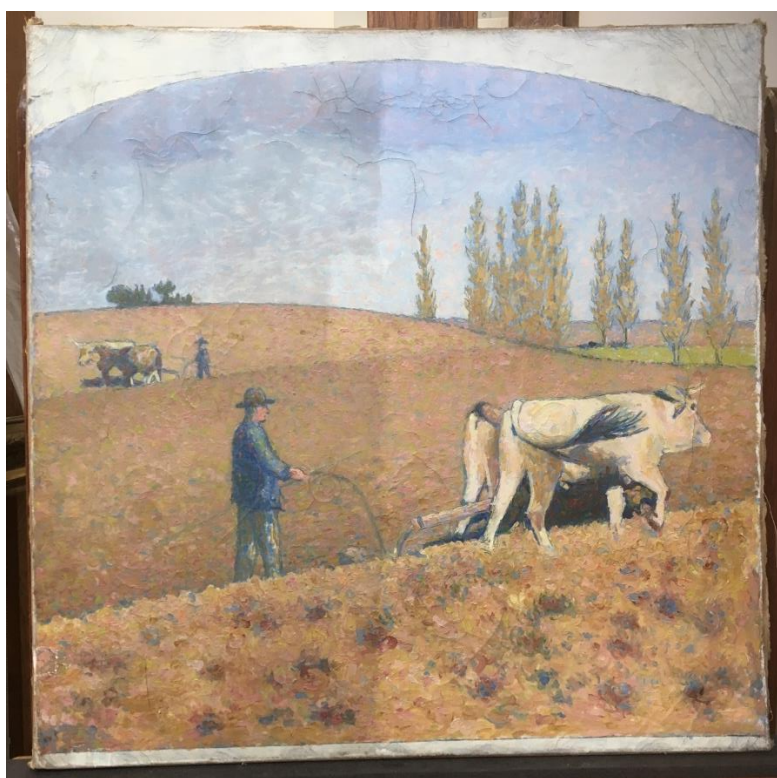
Figure 17 : nettoyage en cours

Le gel de Pemulen® a donc été sélectionné. Il a été appliqué au pinceau puis rincé avec une solution ajustée à 6.5.

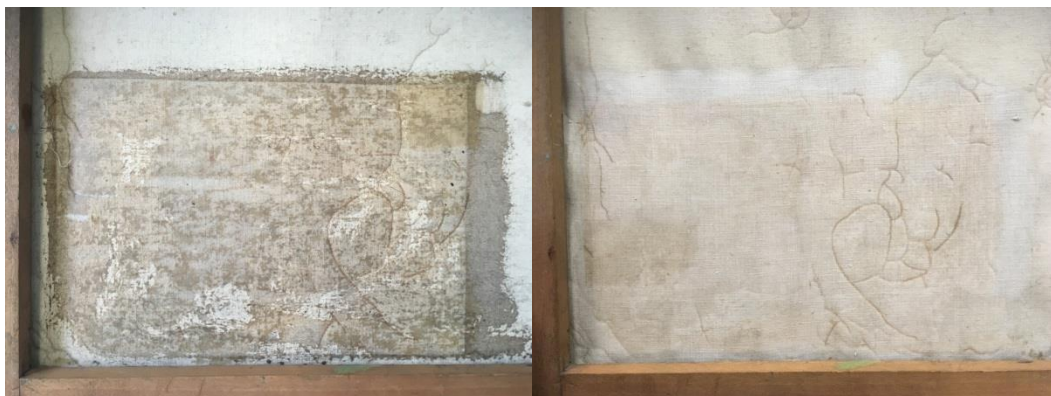
Figure 18 : résidus de colle après retrait de l'étiquette, avant et après nettoyage

Le retrait du papier contraignant la toile au revers a été effectué par humidification avec un gel Xanthane® à travers un papier de chanvre. La Xanthane® a également permis de faire gonfler les

résidus de colle incrustés dans la toile et de les retirer progressivement. Les zones humidifiées étaient ensuite mises sous poids.
