Musée :	Mobilier National
Date d'examen :	6 Janvier 2022
Etudiant Restaurateur :	Marie-Laure Gascon
Enseignant Restaurateur :	Jean-François Hulot
Conditions d'examen :	Atelier de l'INP : examen en lumière du jour, lumière rasante et UV.

N° Inventaire :	GOB 203/48	Inp 2021-153
Auteur :	Dubois et David	
Titre/Dénomination :	Carton de tapisserie/Bordure. Angle droit	
Datation :	1 ^{ère} moitié du XIXe siècle (1811-1844)	
Technique :	Peinture à l'huile sur toile	
Dimensions (cm) :	49,3 x 49,3	
Iconographie :	Angle décoratif représentant une couronne au centre et des moulures en trompe-l'œil.

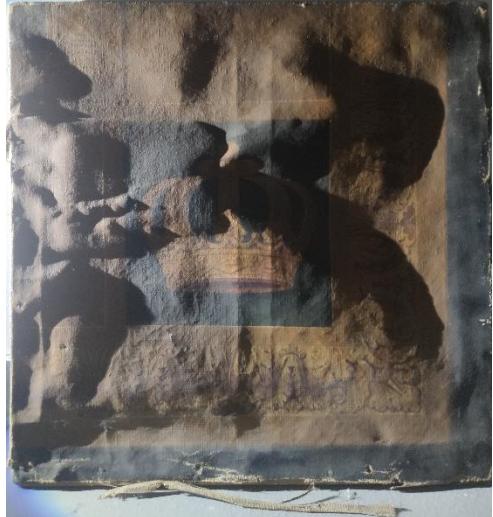
Altérations	
Support	
Châssis	
Description :	<ul style="list-style-type: none"> - Le châssis est très encrassé et très légèrement voilé. - Le chanfrein n'est pas très prononcé.
Degré d'altération :	Etat général bon.
Toile	
Description :	<ul style="list-style-type: none"> - La toile est oxydée et très encrassée. - Nous constatons un défaut de cohésion et une rupture de la toile au niveau du bord inférieur et des angles. Ces ruptures ont sans doute entraîné la pose de semences par la face. - Ce manque de tension a provoqué des déformations de la toile. Une étiquette au dos de la toile a entraîné de très importantes déformations. - Une déchirure est présente en partie basse sénestre. - Des perforations (dues au cloutage par la face) sont présentes en partie basse. - Une auréole est visible en partie basse dextre.
Degré d'altération :	Etat mauvais. Il y a urgence.
Détails photographiques :

<p><i>Photo de l'œuvre en lumière rasante.</i></p>

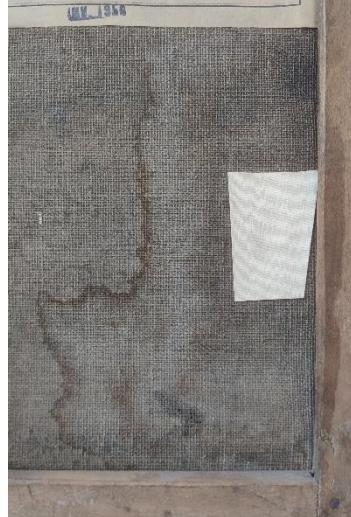
<p><i>Auréole dans le coin inférieur dextre.</i></p>

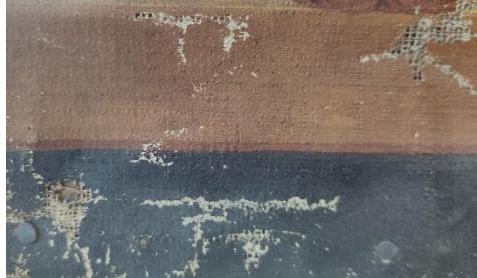
Description :	- Perte de matière localisée au niveau des zones accidentées.
Degré d'altération :	Bonne cohésion et adhésion générale.
Détails photographiques :

<p><i>Préparation blanche visible au niveau des zones accidentées dans le coin inférieur dextre.</i></p>

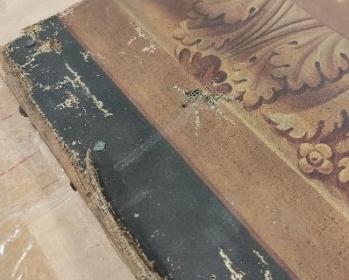
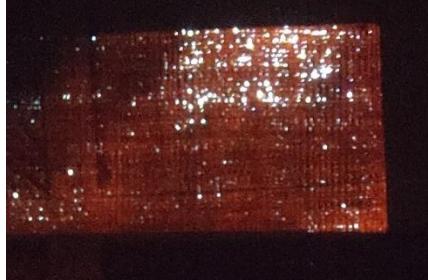
<p><i>Coulure de colle dans l'angle inférieur dextre</i></p>

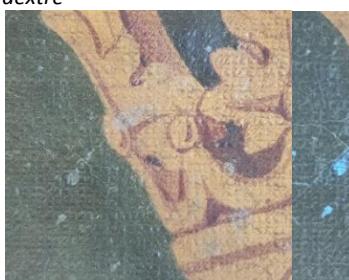
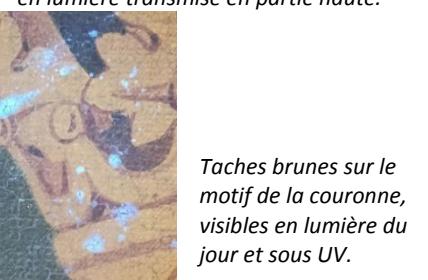
Description :	<ul style="list-style-type: none"> - Très encrassée. - La couche picturale est éraflée et soulevée localement, au niveau des bords et notamment sur le bord inférieur. - Nous constatons un effondrement de la couche picturale, notamment en partie haute, dû à la toile très lâche. - Des taches brunes au centre et une coulure de colle en bas dextre sont présentes.
Degré d'altération :	Relativement bonne adhérence et cohésion générale.
Détails photographiques :

<p><i>Effondrement de la couche picturale visible en lumière transmise en partie haute.</i></p> <p><i>Taches brunes sur le motif de la couronne, visibles en lumière du jour et sous UV.</i></p>

La toile étant très peu serrée, la couche picturale s'effondre dans les creux du tissage.

La couche picturale est refixée par le revers par diffusion de la colle d'esturgeon à 5%.
