Carton de tapisserie / bordure. Modèle pour GOB 203/050

Constat d'État, diagnostic et rapport d'intervention

2023-2024

Numéro d'inventaire : GOB/203/050

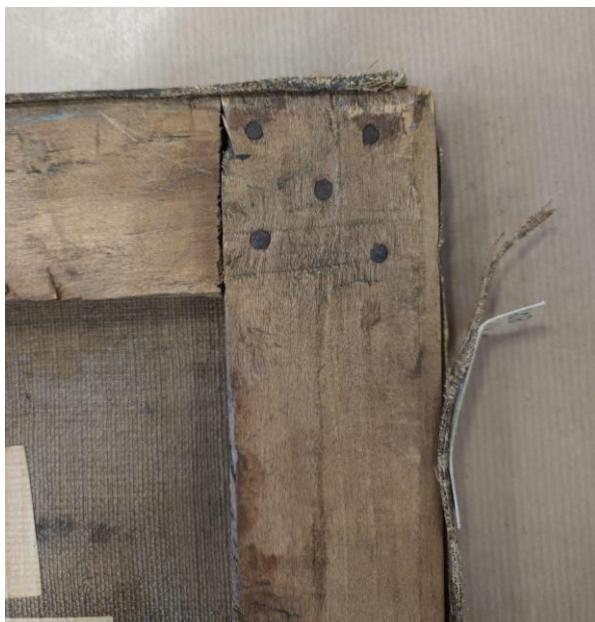
Angle du châssis

- Le châssis est fixe, l'assemblage à mi-bois est cloué avec des clous. Il y a une traverse centrale insérée à mi-bois dans le sens de la longueur.
- Le châssis est artisanal et présente des marques d'outils.
- Le châssis est probablement en bois de fruitier.
- Les montants sont de section rectangulaire de 5 cm de large pour environ 1,5cm d'épaisseur.
- Le châssis est légèrement chanfreiné.

- D'un point de vue global, l'état structurel est satisfaisant. La cohésion structurelle est bonne.
- Quelques usures du bois, localisées principalement dans les coins et sur les arêtes, ne remettent pas en cause la cohésion du châssis.
- Le châssis est encrassé, on observe des taches d'humidité. Il est crasseux mais sain (aucune trace d'infestation n'est visible).

Le châssis est décrassé à l'eau à l'aide d'éponges et d'eau légèrement savonneuse.

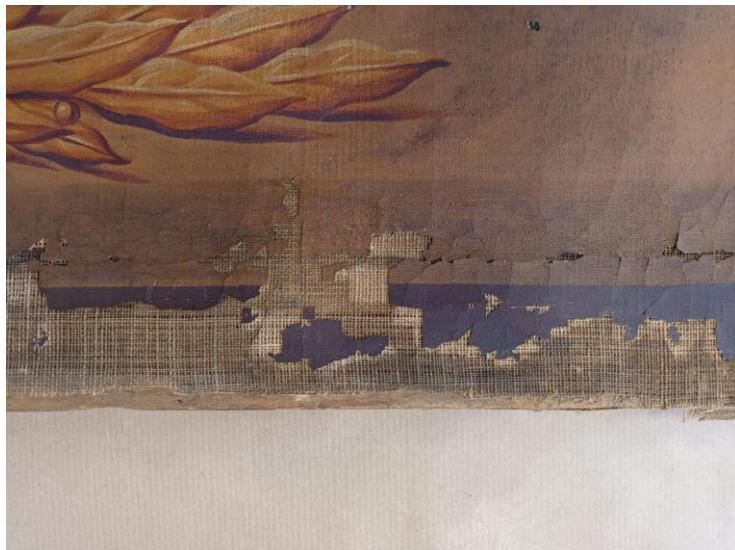
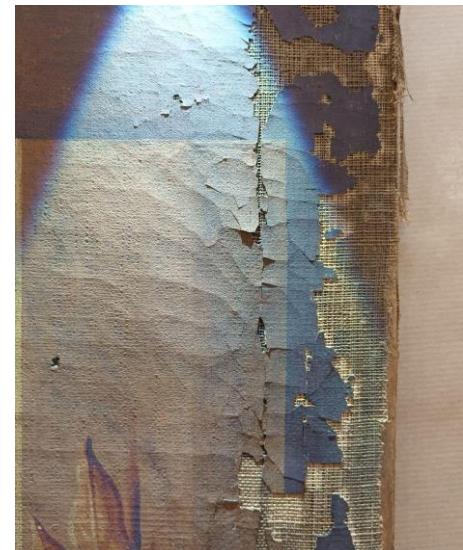
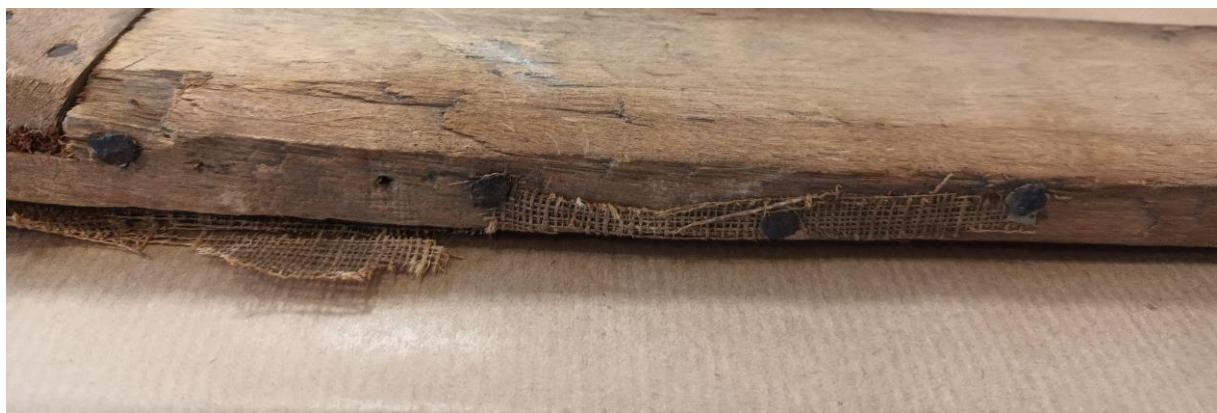
Partie inférieure du tableau

- Importante lacune dans la partie inférieure le long de l'arête et sur les chants sur les $\frac{3}{4}$ de la longueur.
- La toile est fragilisée par cette perte de maintien. Ajouté à son usure et son oxydation avancée, cette situation crée de grandes déchirures, notamment au niveau des semences.
- La tension est faible.
- La toile n'est donc pas plane et présente des ondulations dues au manque de maintien ainsi que des déformations de formes rectangulaires correspondant aux papiers collés au revers.
- Une des pièces au dos se décolle

- La toile est oxydée et encrassée.

L'état structurel est dégradé : l'œuvre cumule des problèmes de déformation et de cohésion.

- Présente de nombreuses lacunes de préparation dans la partie endommagée.
- De petites lacunes sont présentes par endroits.
- Lacunes de couche colorée sur les arêtes ou la préparation est visible. Il y a aussi des lacunes de préparation sur ces mêmes arêtes.
- Des craquelures d'âge sont visibles dans la partie inférieure du tableau.
- Encrassement généralisé.

L'état structurel ainsi que l'état de présentation sont très dégradés. L'oxydation de la toile qui la rend fragile ainsi que l'importante lacune nuisent à la cohésion de cette dernière ce qui a entraîné des pertes de couche picturale importantes.

- Adhésion : refixage généralisé de la couche picturale par le revers.
- Cohésion : comblement des lacunes de toile et renforcement par un doublage de la toile.

Les lacunes de toile sont comblées par des incrustations : elles sont réalisées avec une toile de contexture similaire à la toile originale (rigidifiées à l'aide d'un papier de chanvre collé sur une des faces à la tylose) et collées par leurs tranches aux bordures des lacunes avec l'adhésif Evacon.

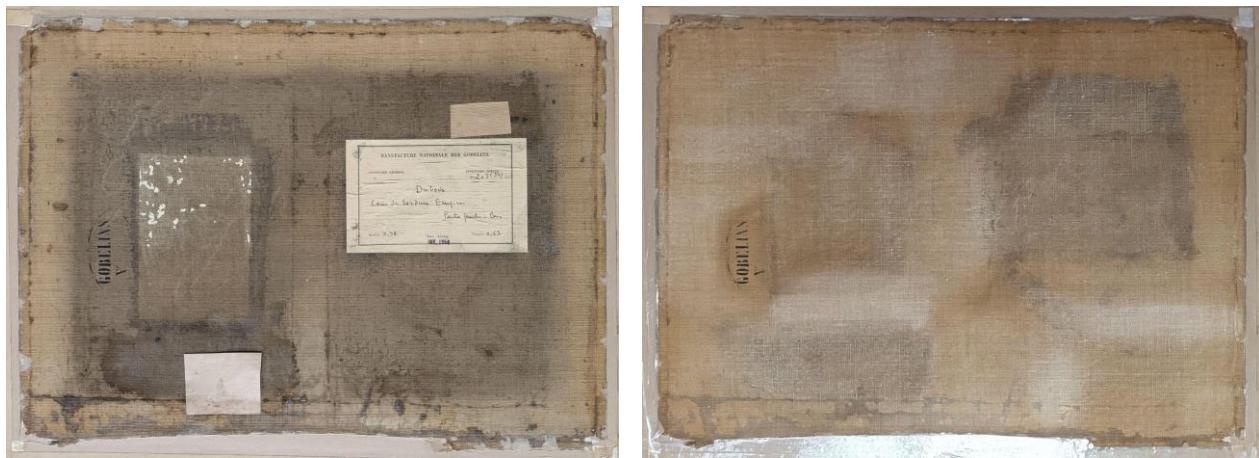
Revers de la toile avant et après le nettoyage

La toile est dépoussiérée puis décrassée à la gomme à sec et enfin nettoyée par application de tylose à 3%.

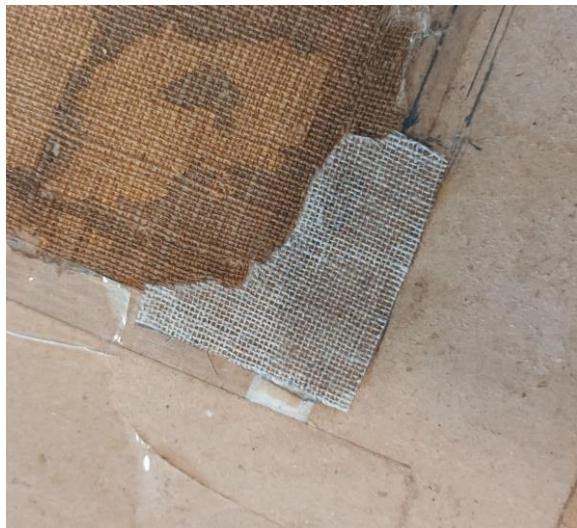
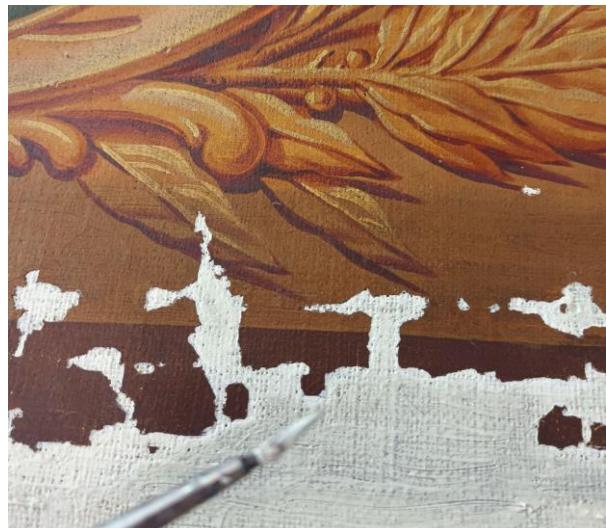
Exemples d'incrustation et d'application du mastic

Un mastic léger est appliqué dans les lacunes pour éviter une remontée de la toile lors du doublage.
