Musée :	MOBILIER NATIONAL
Date d'examen :	27/06/2022
Étudiant Restaurateur :	Maylis de Chevigny
Enseignant Restaurateur :	Jean François Hulot
Condition d'examen :	En atelier

N°Inventaire :	GOB 256/18
Auteur :	
Titre :	Meuble fond gris siège de chaise
Date :	1 ^{ère} moitié du XIXème siècle (1811-1844)
Technique :	Peinture à l'huile sur toile
Dimensions :	Hauteur : 61 cm Largeur : 51,5 cm

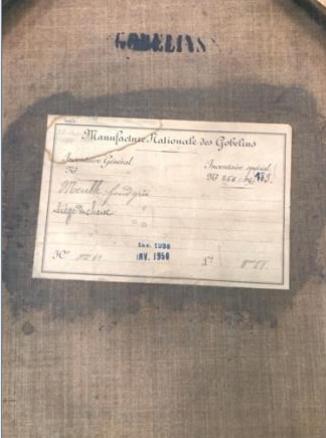
Nature de la toile :	Fibre libérienne, armure toile, tissage mécanique régulier contexture 13fil/cm dans les deux sens, épaisseur moyenne, peu serré .
Pièces ajoutées :	Étiquette de la manufacture des gobelins collée au revers, tampon gobelin à l'encre sur la toile

Altérations :	Encrassement, légères déformations accidentelles, bords abimés, colle de l'étiquette largement débordante. Manque de tension

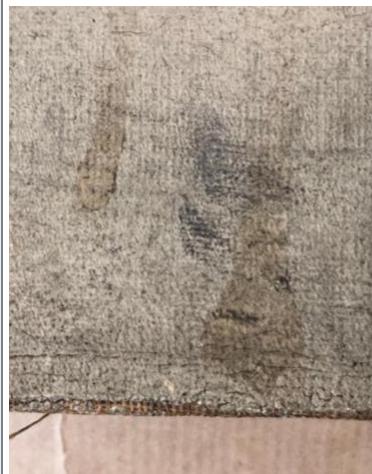
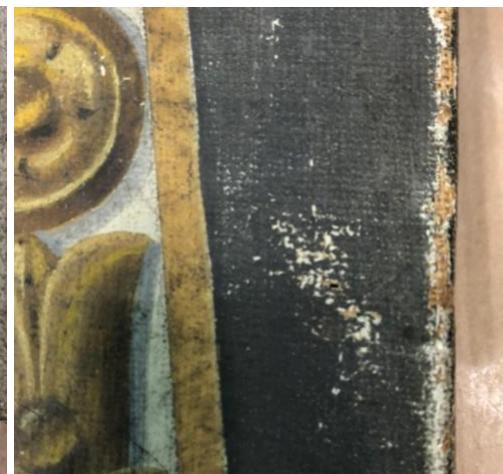
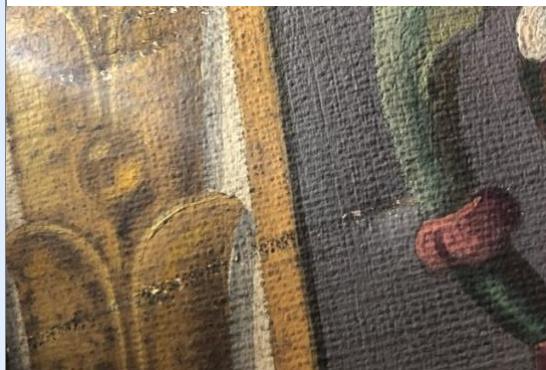
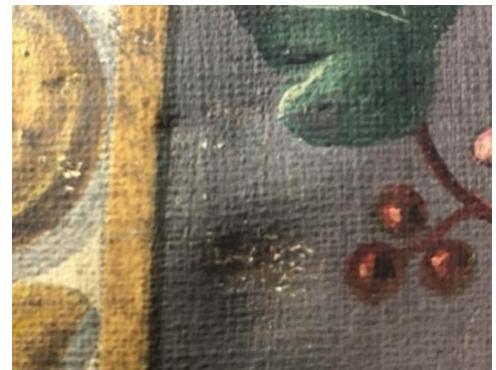
Altération :

Crasse
Soulèvements sur les arrêtes
Usures et griffures
Coulures

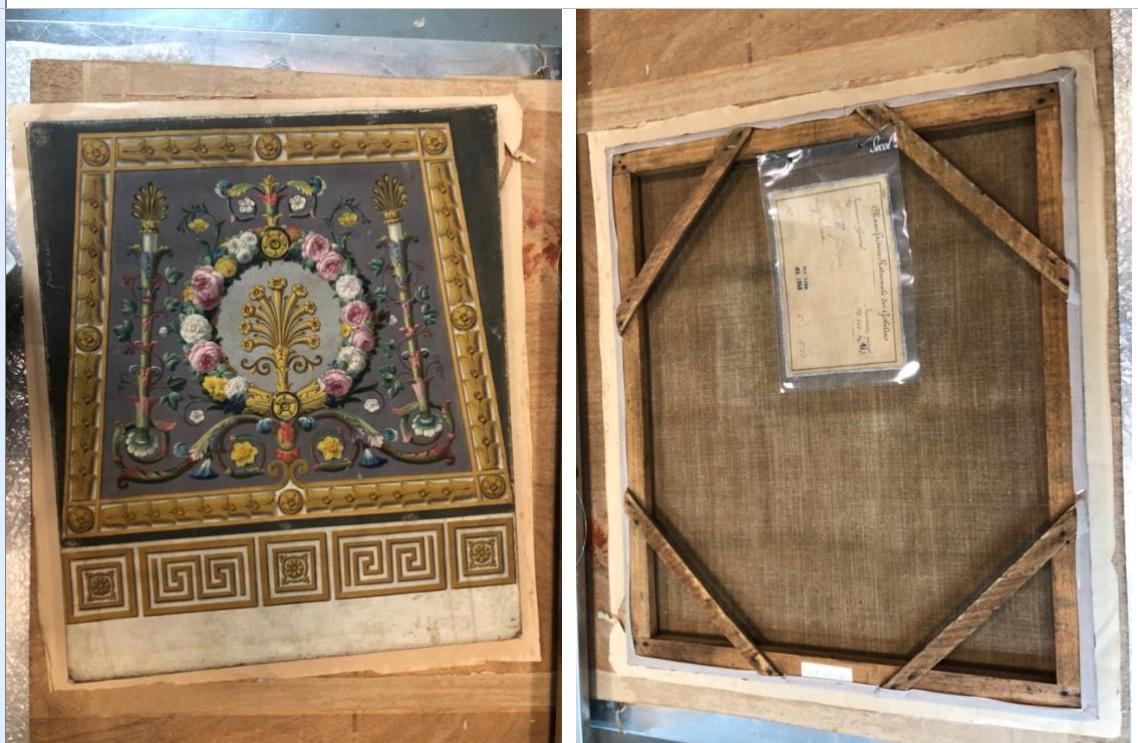
Résultat :

Vue d'ensemble face et revers après intervention
