Musée :	Mobilier National
Date d'examen :	28 juin 2022
Etudiant Restaurateur :	Alexie Lantenois
Enseignant Restaurateur :	Jean-François Hulot – Amalia Rama
Condition d'examen :	Atelier Inp, table d'examen, lumiere naturelle et lampe UV

Constat d'Etat

N°Inventaire :	GOB267-7 (G)
Auteur :	Jacques-Louis de Saint Ange
Titre :	Modèle pour fond de pliant.
Date :	XIXe (1er moitié 1811-1844)
Technique :	Peinture à l'huile sur toile encadrée
Dimensions :	45x61,5 (sans cadre) (cm) 47 X 64 (cm) (avec cadre)

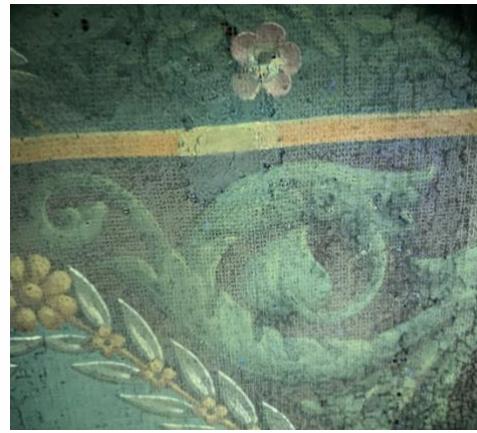
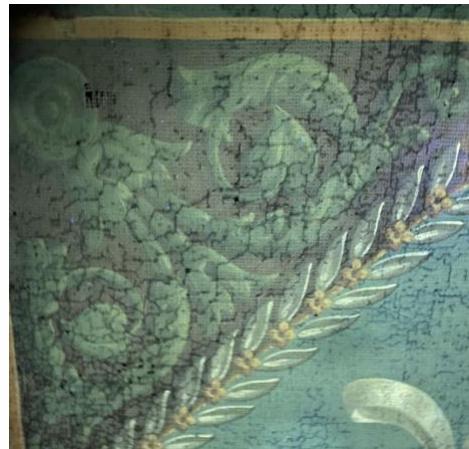
Vernis épais, brillant et irrégulier.
Brillant, visible œil nu et UV

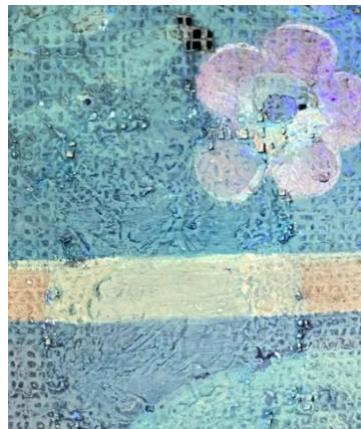
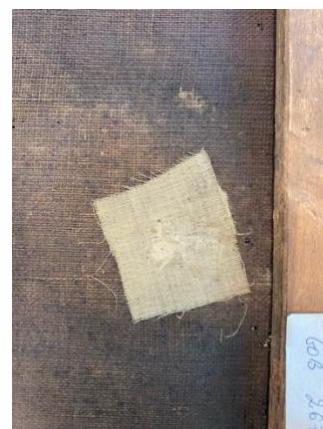
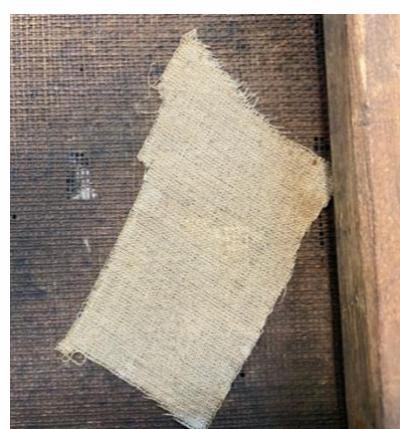
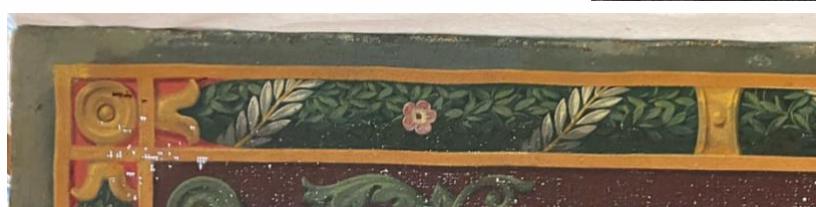
2 pièces au revers : toile de coton oxydée et mastic huileux.
Repeint sur les bords, recouvrant des lacunes sans mastics et débordant sur le châssis.
Deux repeints à la face relativement aux deux pièces du revers.

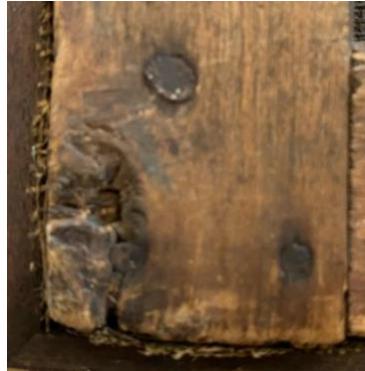
Description et localisation:	Encrassement et empoussièvement généralisé. Trace de clous et clous sur les tout les montant. Manque de bois montant centre senestre, faiblesse sur un noeud au niveau du coin bas senestre. Fente senestre haut.
Détails photographiques :

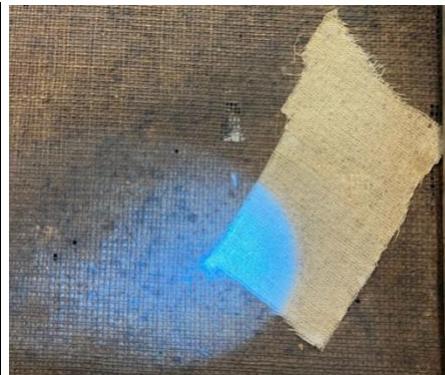
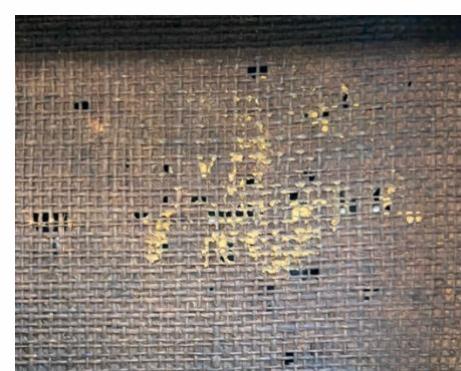
Toile originale
Description et localisation:	Revers : encrassement et empoussièvement. Tâches et races de colle visible UV. Face : étiquette au revers provoque deformation Fragilité générale de la toile, oxydation provoquant une perte de cohésion entre la couche picturale et la toile. Fragilité de la toile dans les arêtes. Lacunes de toiles et déchirures. Chants : bords et arêtes à la limite de la rupture avec quelques semences manquantes. Inégalité clouage.
Détails photographiques :

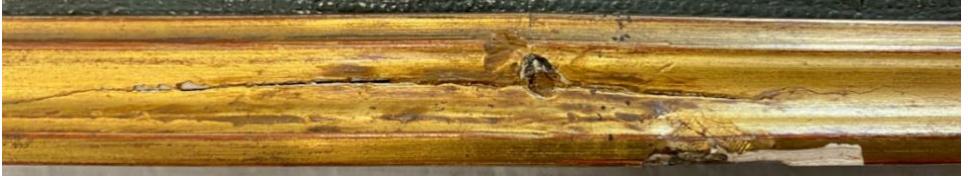
Description :	Empoussièvement et encrassement. Lacunes de sticks. Fente et trou de clous, montrant bas centre. Trou haut centre. Lacunes de bois montant dextre haut. Tâches brunes.
Détails photographiques toile suite :

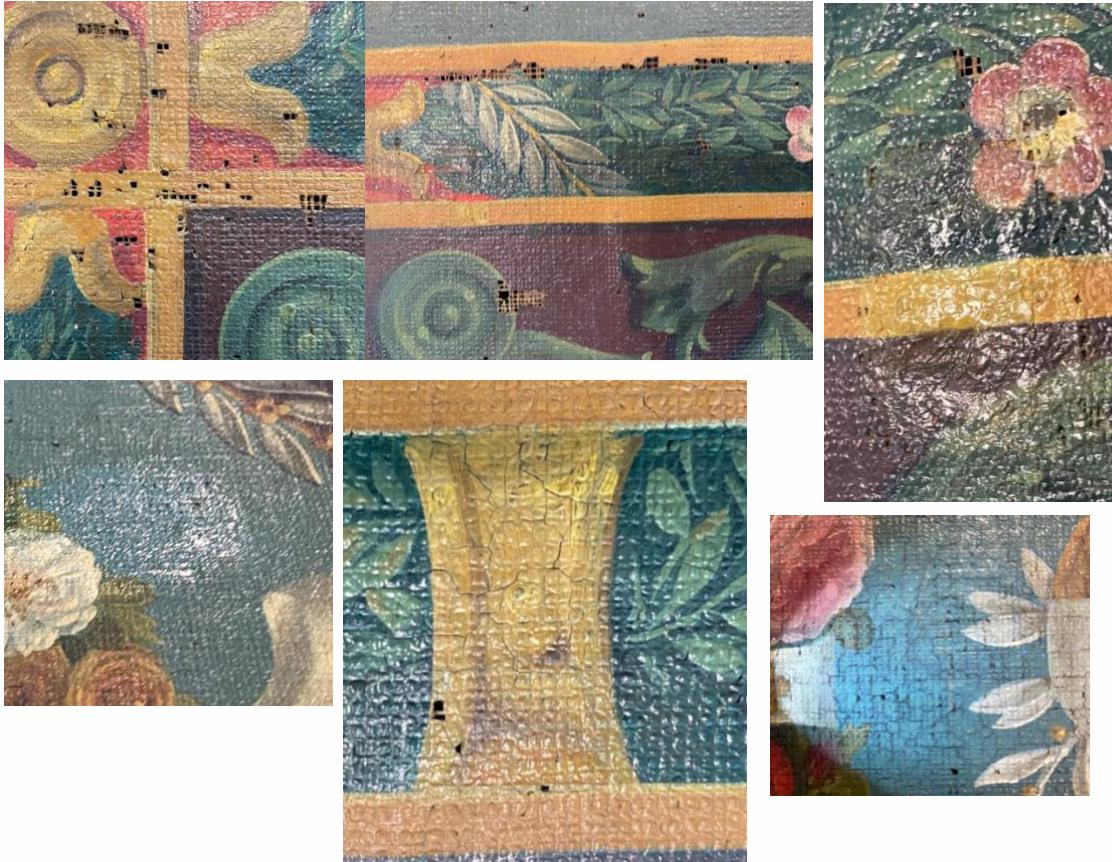
Description et localisation:	Encrassement et empoussièvement généralisé. Très grand défaut de cohésion de la couche picturale avec le support toile. De nombreuses lacunes généralisées au niveau des ouvertures du tissage de la toile. Soulèvements et craquelures. Zones de repeints (en accord avec les pièces du revers). Trace de colle ou repeint visible à l'oeil nu. Repeint sur les bords et coin avec du vernis par dessus. Peinture débordante sur châssis au niveau des lacunes de toiles. Vernis irrégulier et épais.
Détails photographiques :

Problématiques principales :	Toile oxydée, risque de rupture sur les arêtes. Perte de cohésion de la couche picturale Perte de matières
Interventions possibles : (Bibliographie, contraintes spécifiques, argumentaire, justification des différentes propositions)	<p>SUPPORT : Rétablir état de présentation satisfaisant Stabiliser les contraintes et permettre montage par la face. Rétablir une bonne cohésion de la couche picturale.</p> <ul style="list-style-type: none">- Protection face,- démontage châssis,- nettoyage revers,- Refixage par la face et par le revers.- enlever et renforcer les pièces,- rentoilage ou doublage.- Nettoyage et consolidation du châssis- Nettoyage du cadre. <p>COUCHE PICTURALE : Dépoussiérage et nettoyage de la face. Légère retouches, pose d'un vernis mat de protection.</p>

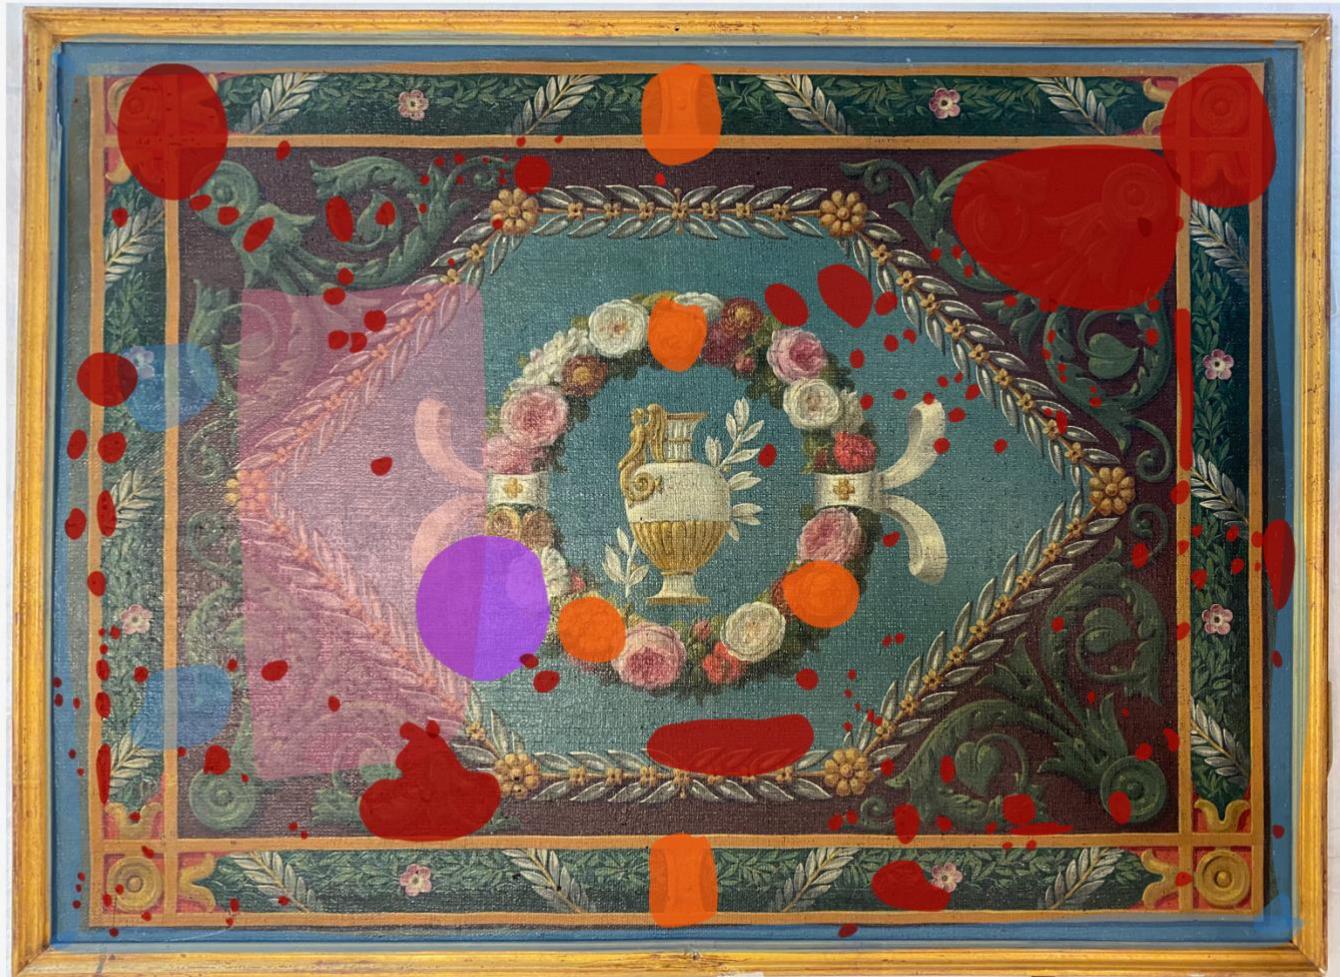
Relevé

Toile mauvais état structurel : lacunes, déchirures, oxydation, provoquant une grande fragilité qui engendre un défaut de cohésion entre la toile et la couche picturale

- ➔ Etat structurel globalement mauvais.
- ➔ Mauvaise cohésion de la couche picturale, perte de matière évolutive.
