Modèle pour corporal

Constat d'État, diagnostic et rapport d'intervention

Titre. Modèle pour corporal

Numéro d'inventaire : GOB/269/014

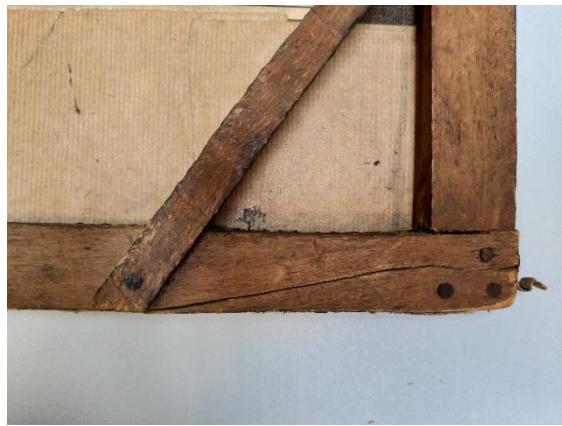
Le châssis : Le châssis est avant tout poussiéreux et encrassé. Il est voilé et présente en partie basse une longue fente.

La toile a été déposée de son châssis qui a été décrassé à l'eau à l'aide de spalter et d'éponges puis mis sous poids pour retrouver sa planéité.

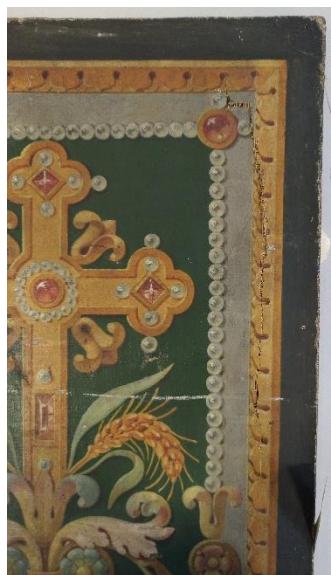
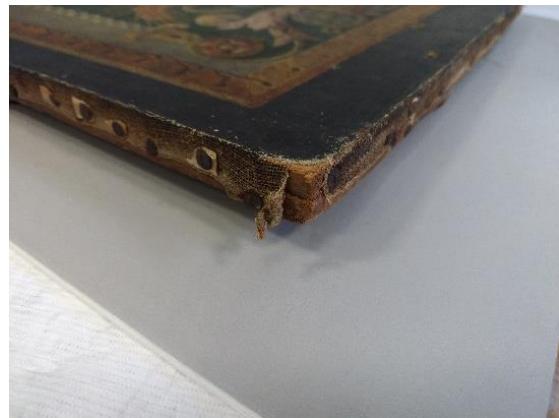
État structurel : Suite à sa fixation au châssis, des guirlandes de tension se sont formées sur la toile. La cohésion de la toile est mauvaise. La toile est cassante, et déchirée à plusieurs endroits notamment dans les angles. Une déchirure rectiligne, parallèle au bord senestre, la traverse sur 24 cm. L'accrochage est précaire et au bord de la rupture.

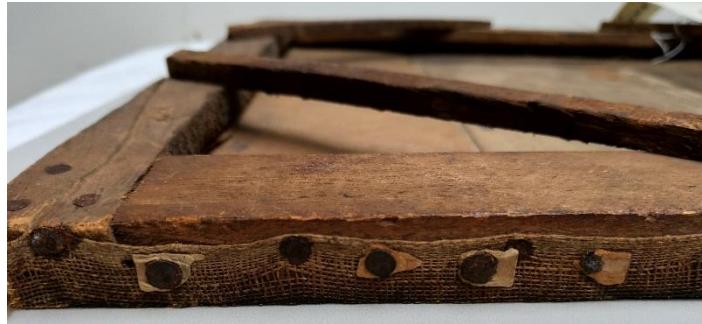
État de surface : La toile est poussiéreuse et encrassée, oxydée autour des semences. A l'arrière, des auréoles et des coulures sont visibles ainsi que des traces d'anciennes consolidations au papier kraft.

L'étiquette est retirée après régénération des adhésifs par gel aqueux, doublée avec de l'intissé et mise sous poids. Les pièces de papier kraft collées à divers endroits du revers ont également été retirées mécaniquement.

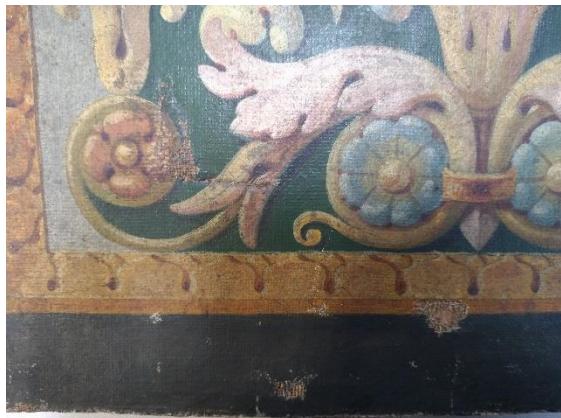
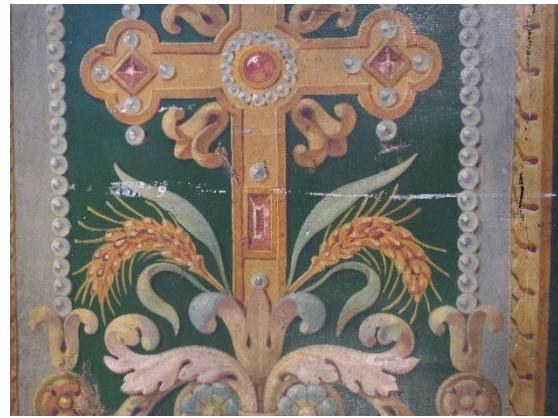
La couche picturale : Comme le châssis et la toile, la couche picturale est encrassée. Dans l'ensemble, la cohésion de la couche picturale est plutôt bonne. En partie haute, un réseau de craquelures d'âge s'est formé. Autour des déchirures, on note de nombreuses lacunes. Des pertes de matière importantes sont aussi à relever sur les arêtes. Un trait de peinture blanche barre la composition dans son sens horizontal.

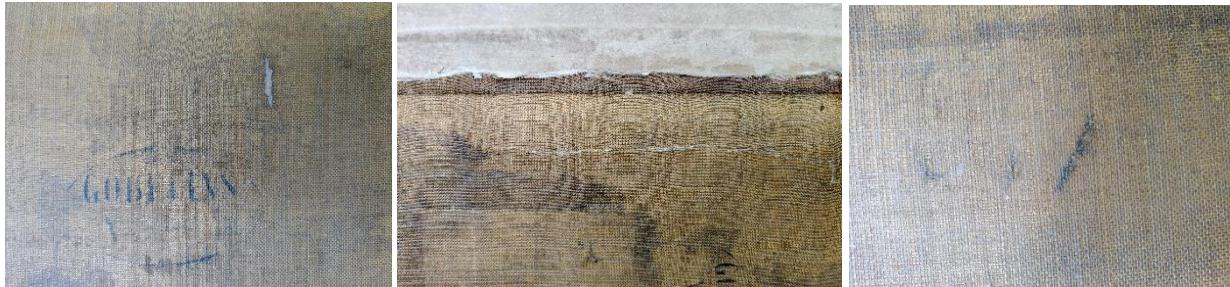
Incrustation

Collage fil à fil sur la grande déchirure

Collage bord à bord

Concernant les déchirures : pour certaines, un collage bord à bord était suffisant. Pour deux lacunes, nous avons dû réaliser des incrustations collées sur les bords par un adhésif vinylique (Evacon). Ces incrustations ont été consolidées par des pièces arrondies d'intissé encollé au Plextol.

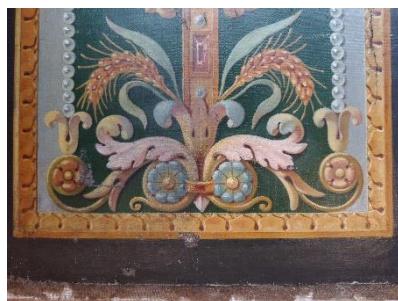
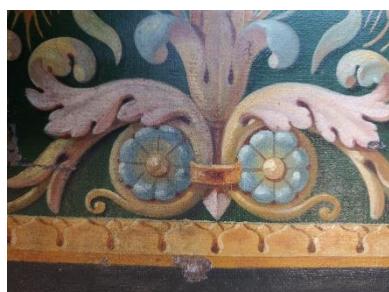
A gauche, zone non encore
décrassée ; à droite, zone
décrassée

Cette opération s'est déroulée avant celle du doublage. Le premier cartonnage a été retiré afin de retourner la toile qui a été maintenue par des bandes de papier kraft collés sur ses bords. Les résidus de colle qui pouvaient encore se trouver sur la face ont été ôtés en passant une éponge humide sur toute la surface, ce qui a permis de réaliser un premier décrassage de la face.
