# Étude d'élève. Pied droit de profil

*Constat d'État et Diagnostic dans le cadre des cours de restauration de support toile*

Tableau. Etude d'élève. Pied de profil.

Gob/299/3

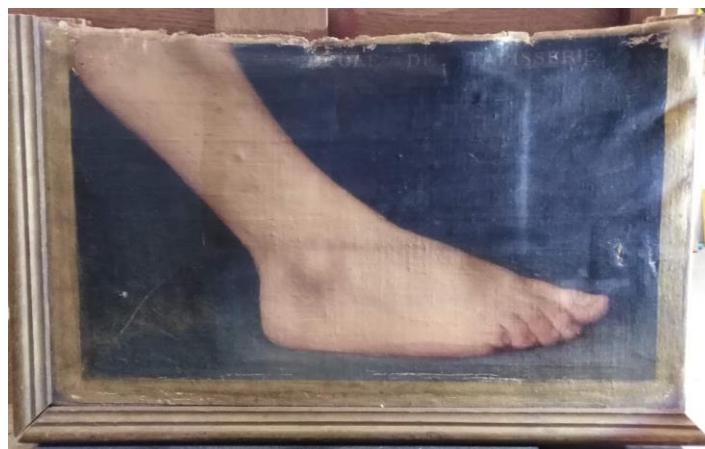
- Une déformation causée par le relâchement des contraintes lorsque le châssis a été scié.  
Cette déformation consiste en une série d'ondulations et de rétractation de la toile sur le côté libre. La largeur de la toile en cet endroit est d'un centimètre plus petite que sur le bas du tableau (44cm pour 45cm). Toutefois cette différence de largeur est probablement due aussi en partie à un défaut de montage de la toile sur son châssis.
- Une déformation causée par les contraintes soumises par l'étiquette appliquée au dos.  
Cette déformation se traduit par un relief aux dimensions de l'étiquette, sur la face du tableau.

**Vue en lumière rasante**

De plus, une déformation supplémentaire est apparue à la suite des contraintes soumises par l'étiquette sur la toile. Les contraintes qui se sont exercées ont certainement été d'autant plus importantes que la toile n'était plus maintenue sur le bord supérieur.

L'objectif du traitement sera de restaurer l'intégrité structurelle du tableau. Le bord supérieur de la toile pourra être restitué et maintenu sur un nouveau support afin permettre de rendre sa planéité à la toile.

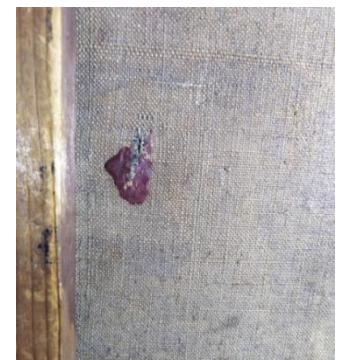
- De nombreuses petites déchirures (quelques millimètres) qui vont plus en avant à l'intérieur du tableau, sur le bord coupé/scié.
- Une déchirure sur le côté senestre (1.5cm). Cette déchirure a été mastiquée, par le revers, d'une cire rouge qui devait servir à la fois de consolidant et de comblement.

**Déchirure et cire rouge, sur le bord senestre**

Enfin, un choc a pu être à l'origine de la déchirure du côté senestre, isolée et d'étendue limitée.
