Constat d'État, diagnostic et rapport d'intervention

Auteur	Pierre-Victor Galland
Titre	Tête d'homme, étude d'élève
Technique	Huile sur toile
Dimensions	0.54 x 0.44 cm sans cadre
Epoque de création	1883
Lieu de conservation	Mobilier National, Paris
N° d'inventaire	Gob 298 / Inp 2016-188
Responsable de l'œuvre	Thomas Bobi, conservateur

I - Constat d'état

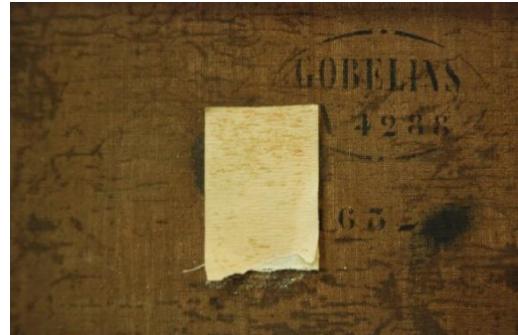
Collage de l'étiquette au dos de la toile avec un adhésif contraignant et apposition d'un tampon.

Anciennes restaurations : pose d'une pièce de gaze à la cire-résine. Vernis de restauration : apparaît au verso, passé par les craquelures.

Maintien des déchirures avec un ruban épais double-face.

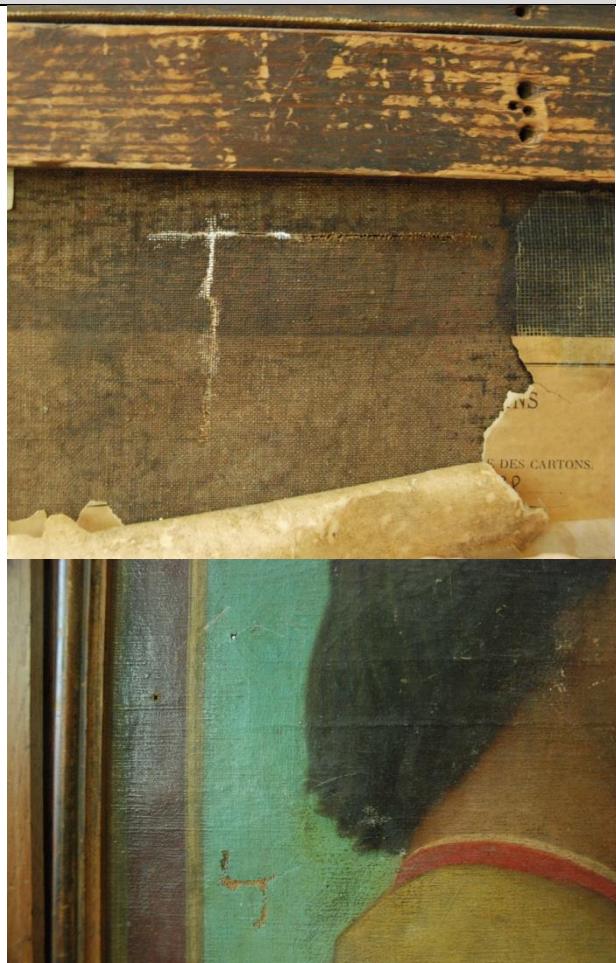
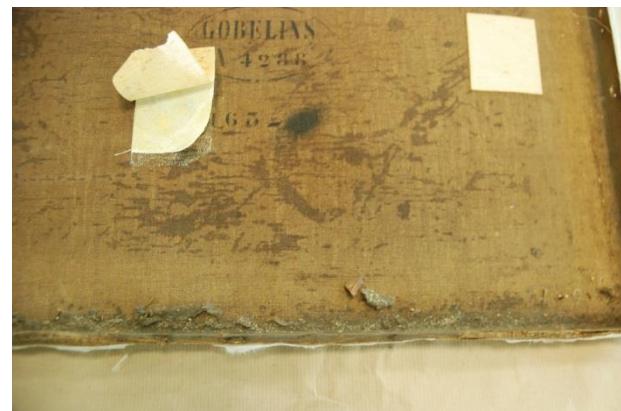
Optiques	
Encrassement et empoussièvement prononcés généralisés.

Toile cassante et rigide, oxydée.
Déchirures de la toile
Marques de l'entretoise du châssis sur la face.
Trous de clous sur la peinture.
Griffures, usures sur le châssis.
Scrupules.
Pertes d'écaillles de peinture autour des déchirures.

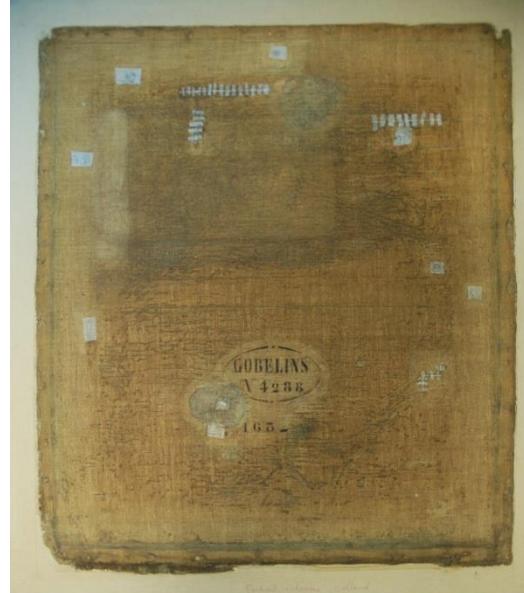
Vue générale du revers à ce stade des interventions

Pose de gazes de verre à l'aide d'acétate d'éthyle, en pièces ou en pontage selon la typologie de l'altération (respectivement lacune et déchirures).

Nettoyage du papier Kraft débordant sur les bords de la toile au scalpel et à l'eau, en vue de la préparation au renfort général de la toile.

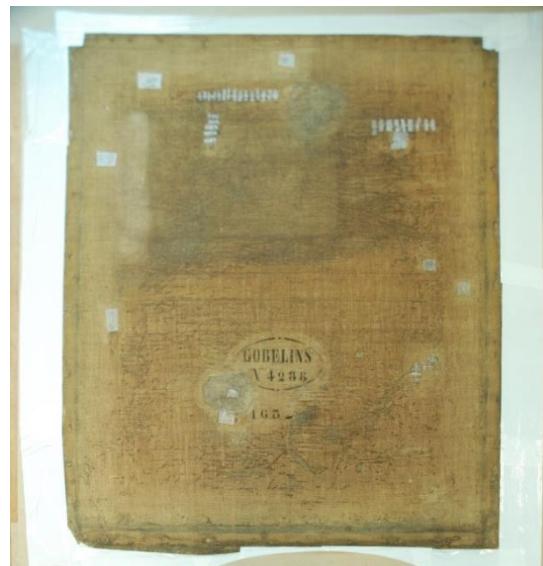
Vue générale du revers après application du ruban adhésif

Pose d'un ruban adhésif sur tout le périmètre, à fleur de la toile, en vue de la préparation au renfort général de la toile.

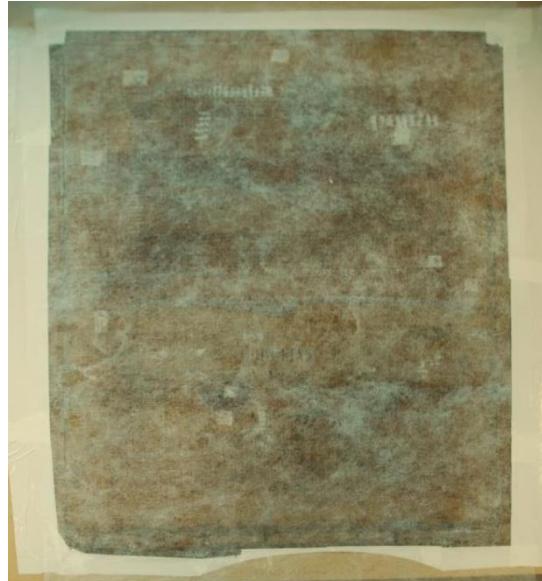
Vue générale du revers après application de l'intissé

Pose d'un intissé de polyester (17g) sur toute la surface de la toile avec un adhésif composé de 40% de Plextol B500 et de 60% de Tylose (épaississant), selon le procédé suivant :

Sur la toile, dépose d'un Mélinex siliconé sur lequel vient se poser à son tour l'intissé de polyester. Application de l'adhésif au spalter. L'adhésif traverse l'intissé et vient se déposer sur le Mélinex. Retrait du Mélinex interposé, permettant de limiter l'apport d'adhésif dont le seul rôle réside dans le renforcement de la toile et évitant ainsi l'enrobage trop intime des fibres.

Utilisation d'une brosse sèche sur l'intissé pour lui permettre une bonne adhérence au support toile.

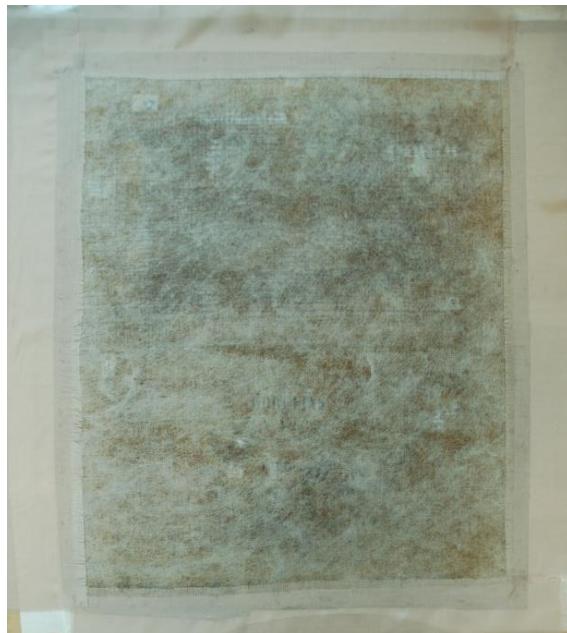
Vue générale du revers après application des bandes de tension

Application de ces bandes de tensions sur les bords non peints de la toile, initialement prévu pour tendre la peinture sur un châssis, à l'aide d'un fer chaud.

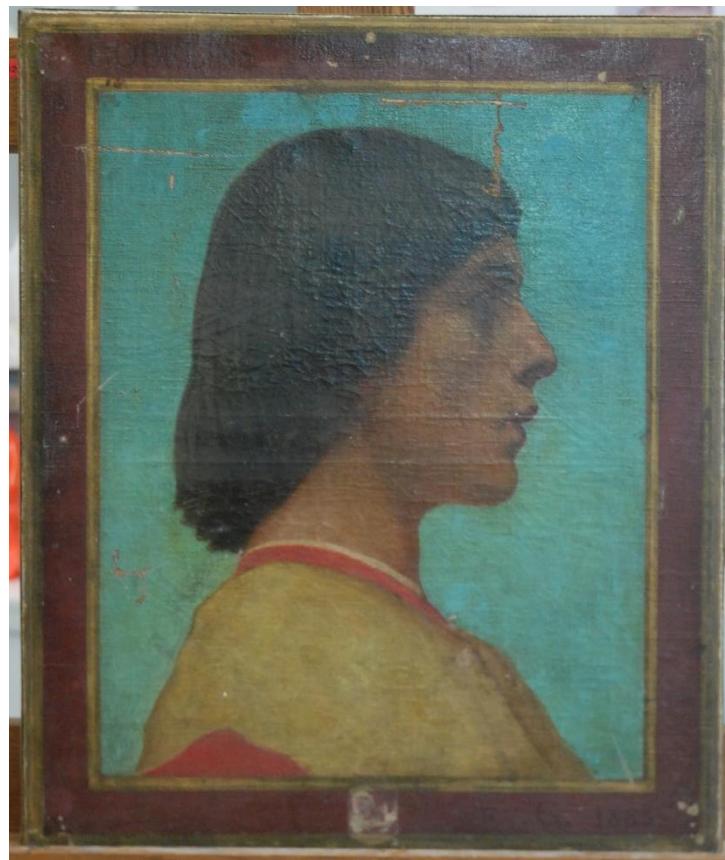
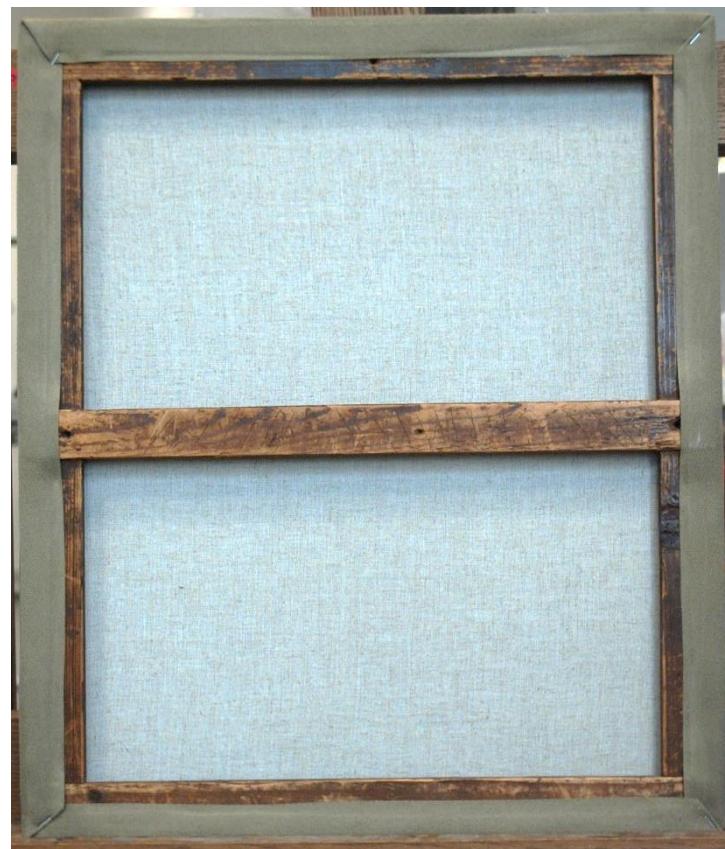
*Vue générale après interventions du support
Face et revers*

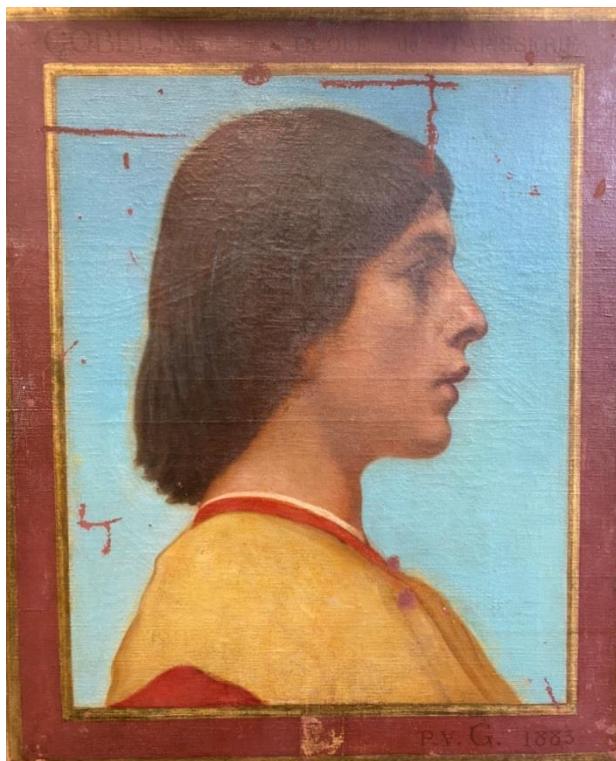
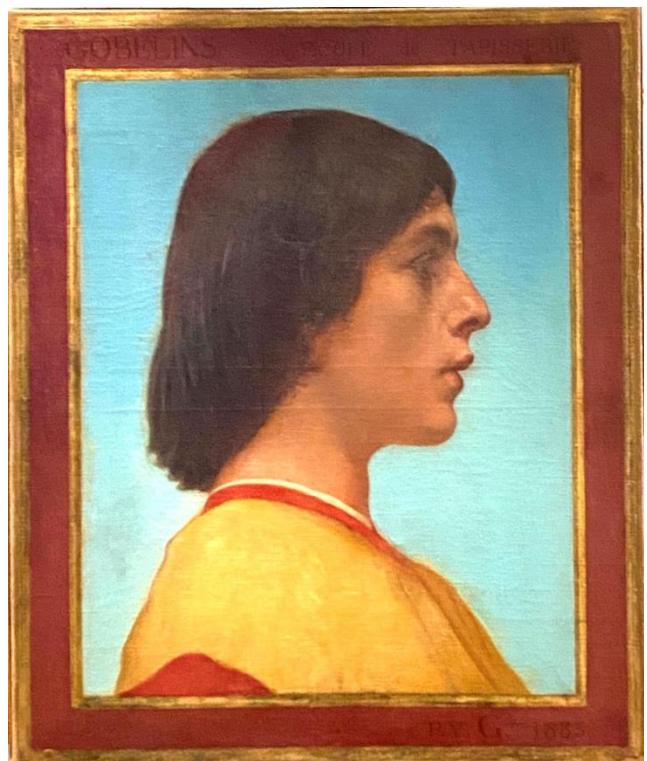
Couche picturale avant et après restauration

Mastic : Modostuc teinté avec pigments ocres rouges

Retouches : Gamblin Laropal A81 - Isopropanol (7) / cyclohexane (3)

Vernis : régalerez 20 % posé au tampon et shellsol D40.
