**CONSTAT D'ÉTAT, DIAGNOSTIC ET RAPPORT  
D'INTERVENTION**

2023-2025

<b>Numéro d'inventaire</b>	20210503.9.1 Inp 2022-111
<b>Auteur</b>	Anonyme
<b>Titre/Dénomination</b>	Paysage
<b>Datation</b>	XIXe
<b>Matériaux</b>	Huile sur toile
<b>Dimensions</b>	92.5 X 73 cm
<b>Description</b>	Paysage nocturne avec femme jouant du violon
<b>Lieu de conservation</b>	Musée de l'AP-HP de Paris
<b>Elèves restauratrices</b>	de CHARETTE Quitterie, DESGEORGES Thaïs, DI MAURO Carla, HENSE Lou, VIALA Arthur
<b>Encadrant</b>	HULOT Jean-François / COCHET Nelly

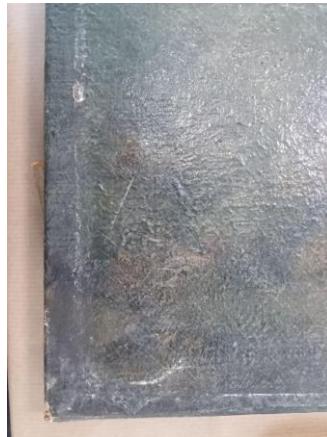
Le cadre : L'œuvre est arrivée à l'Institut national du Patrimoine sans cadre mais il semblerait qu'elle ait connu un encadrement comme en témoignent les marques de feuillure sur les quatre bords de la couche picturale.

Marque de feuillure

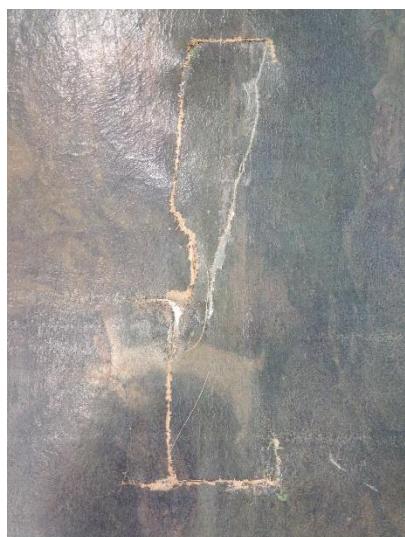
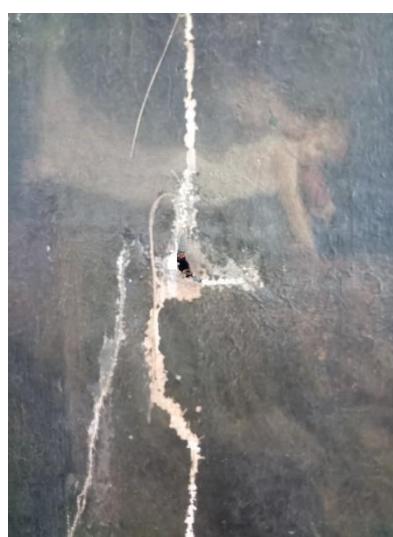
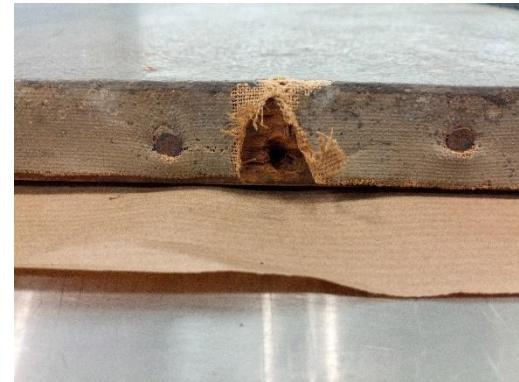
La toile : Une importante déchirure complexe probablement due à un choc traverse la toile en partie inférieure sur une longueur de 48 cm. Des déchirures sont aussi à noter autour de certaines semences qui ont en outre oxydé la toile. La tension de la toile est mauvaise. Au revers, des traces de coulures sont visibles au niveau de la grande déchirure.

Nous recommandons un traitement fondamental pour l'aspect support avec une reprise des déchirures, la pose d'incrustations, une consolidation du support, un doublage avant de retendre la toile sur son châssis d'origine.

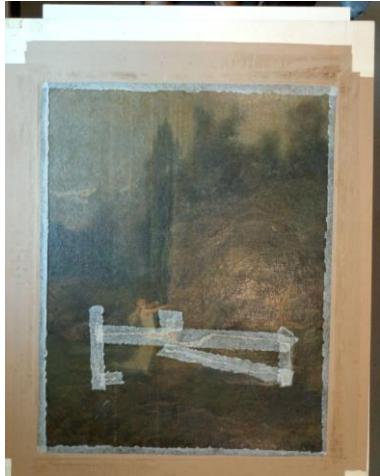
**Mise sous tirants**

Nous avons procédé à une mise sous tirants à l'aide d'un mélange de colle de pâte / Tylose (50% / 50%). Le cartonnage a été effectué sur la face avec une première couche de chanvre, une deuxième couche de papier Bolloré 12mg et une troisième couche de papier Bolloré 25mg.

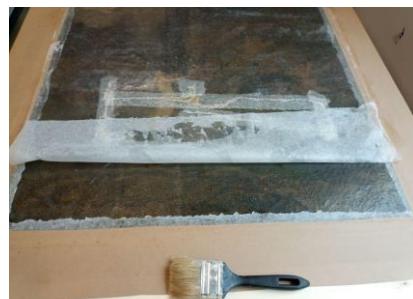
**cartonnage**

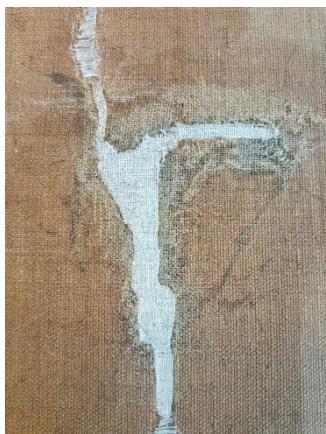
**Réalisation du fil à fil**

Après séchage, la toile est retournée. Une deuxième mise sous tirants est effectuée afin de pouvoir travailler sur le revers. Nous avons choisi la technique du fil à fil pour reprendre la déchirure. Les trous sont comblés grâce à des incrustations fixées avec un adhésif acrylique. Un refixage généralisé est réalisé avec du Plexisol à 5%.

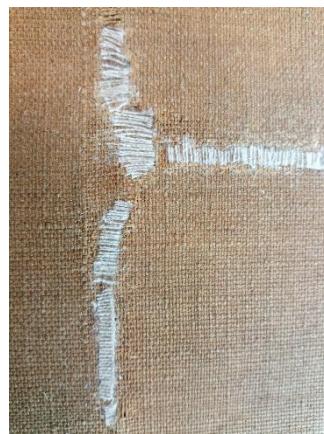
**Après reprise au fil à fil**

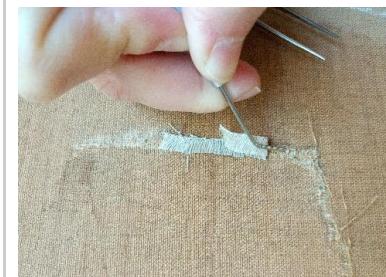
**Incrustation**

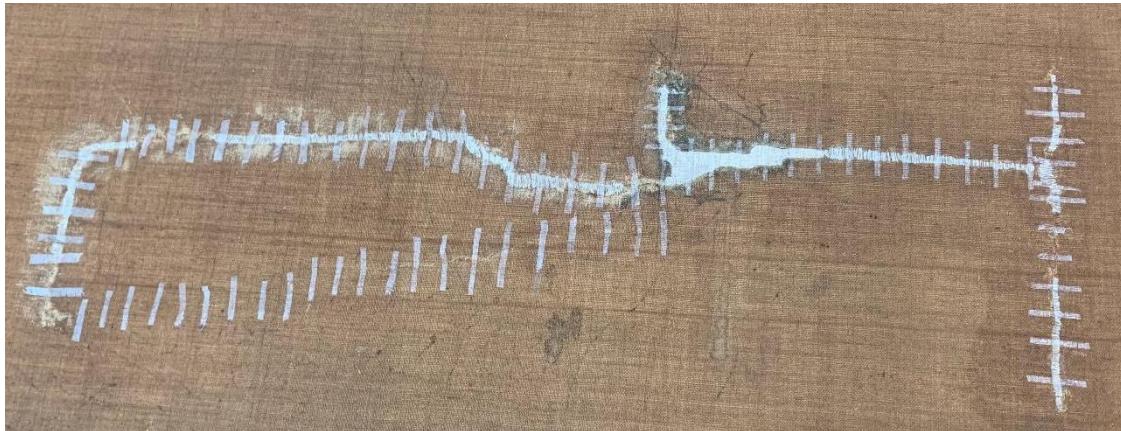
### Pose de pontages en taffetas de verre

Afin de consolider les ruptures, des pontages en taffetas de verre pré encollé au Plexitol B500 réactivé par de l'acétate d'éthyle.

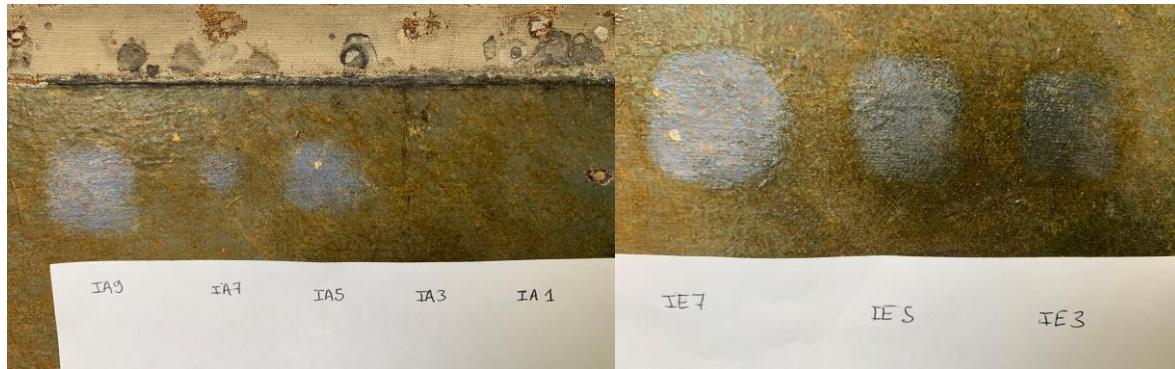
### Résultats des tests de solubilité

Nos tests ont d'abord été fait dans une partie claire (le ciel en haut à droite). Les mélanges IA1 et IA3 n'ont donné aucun résultat satisfaisant. L'IA5 a réussi à solubiliser le vernis mais son action n'est pas

assez efficace pour retirer l'ensemble de la couche, il en va de même pour l'IA7. L'IA9 en revanche a réussi à solubiliser correctement le vernis et permet un travail efficace. Les mélanges à base d'éthanol ont ensuite été testés. Bien que l'IE5 et l'IE7 donnaient des résultats satisfaisants, ils provoquaient de légers blanchiments de surface. Pour cette raison, les mélanges à base d'éthanol ont été écartés et c'est l'IA9 qui a été sélectionné. Ce mélange a ensuite été testé dans deux autres zones, un brun foncé et un vert. Les tests étant concluants, le dévernissage a donc été effectué à l'IA9 sur l'ensemble de la couche picturale, à l'aide d'un bâtonnet de coton, imbibé du mélange de solvant. Selon les zones, plusieurs passages ont été nécessaires pour retirer l'ensemble de la couche de vernis.

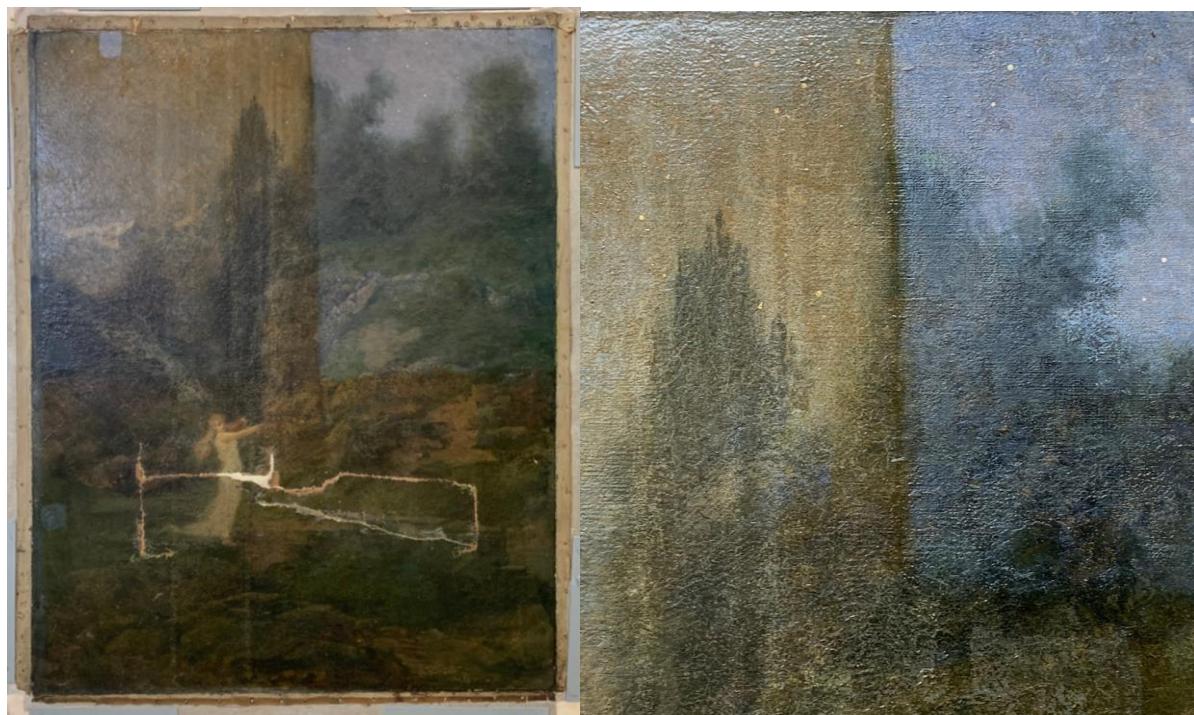
Œuvre en cours de dévernissage

Dans les parties bruns-verts présentant de forts empâtements, le bâtonnet de coton ne permettait pas de retirer correctement le vernis dans les creux et aspérités de la matière. Nous avons donc utilisé une brosse douce pour ces zones : les zones en question nous semblent plus sensibles à l'action des solvants, un premier passage à l'IA9 a été effectué afin de retirer une première couche de vernis, puis, le travail a été effectué à l'IA5, un mélange moins polaire, passé à la brosse douce. Enfin, un dernier passage au bâtonnet de coton et à l'IA5 permettait d'harmoniser le résultat.

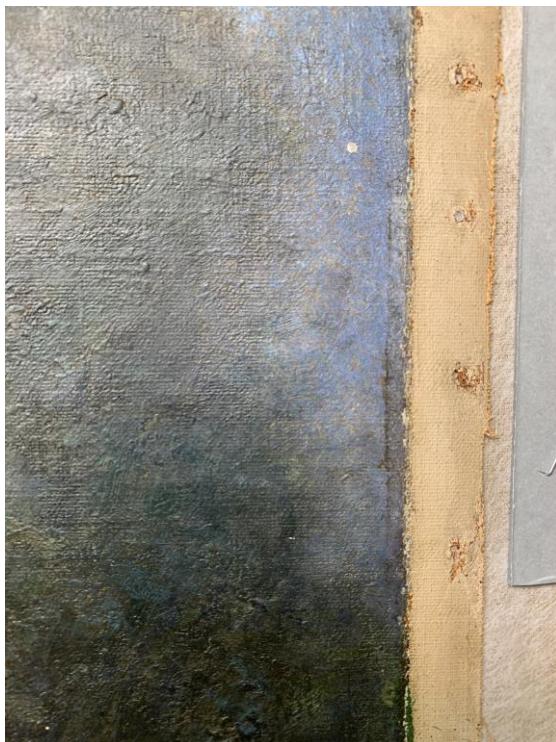
**Avant retrait des traces noires au MEC/eau**

Les taches/traces noires présentes sur les bords du tableau ont été retirées au MEC/eau 90/10.

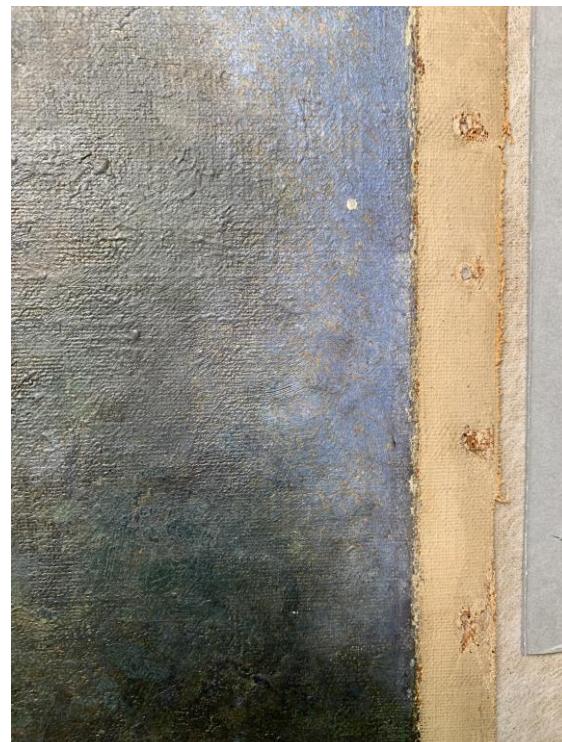
**Après retrait des traces noires au MEC/eau**

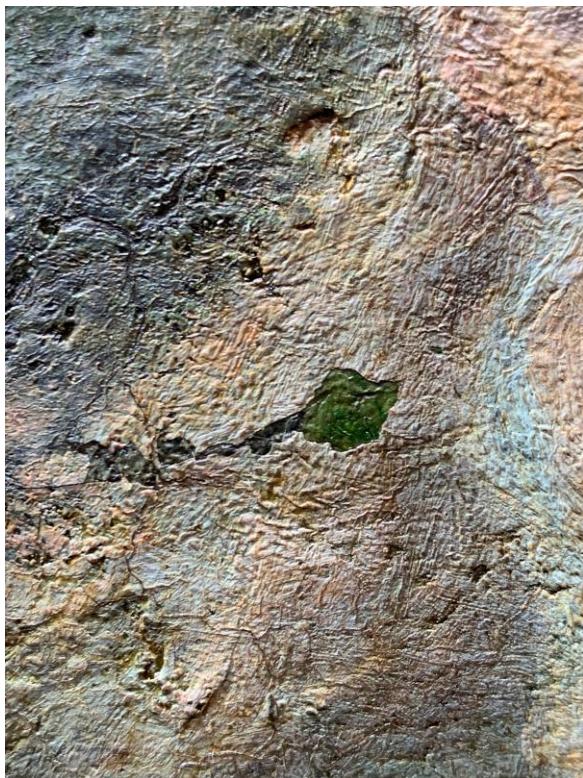
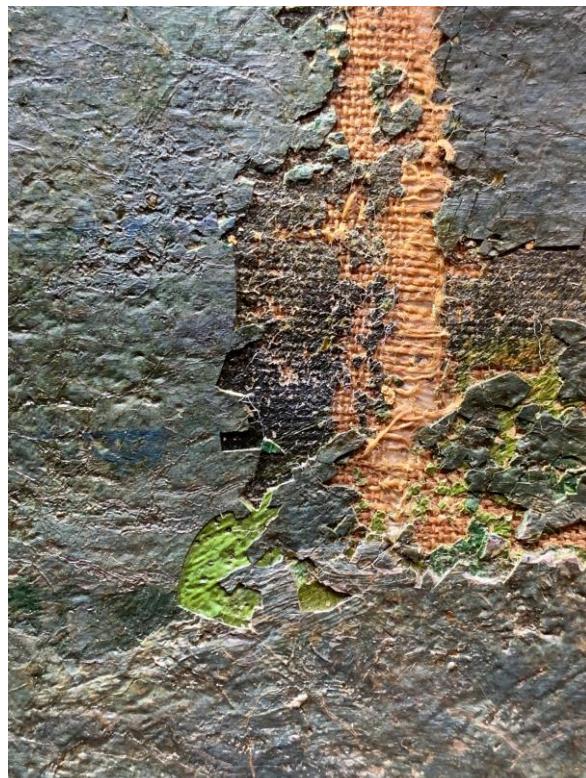
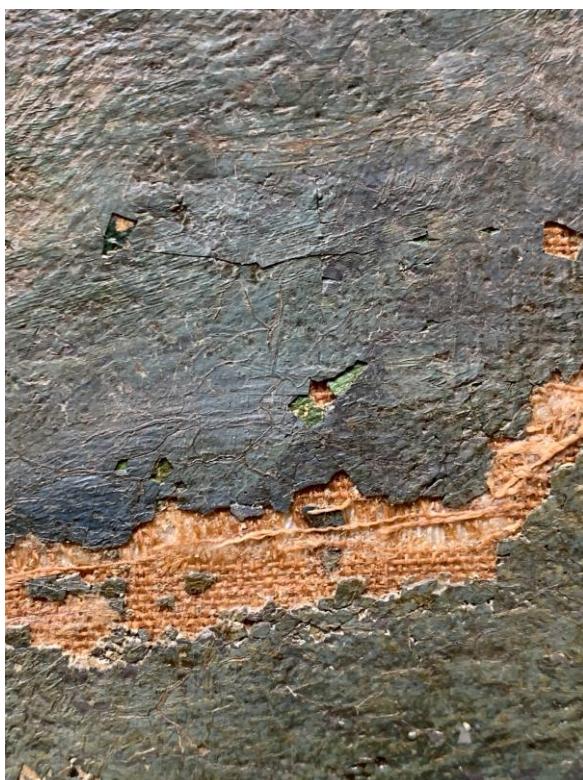
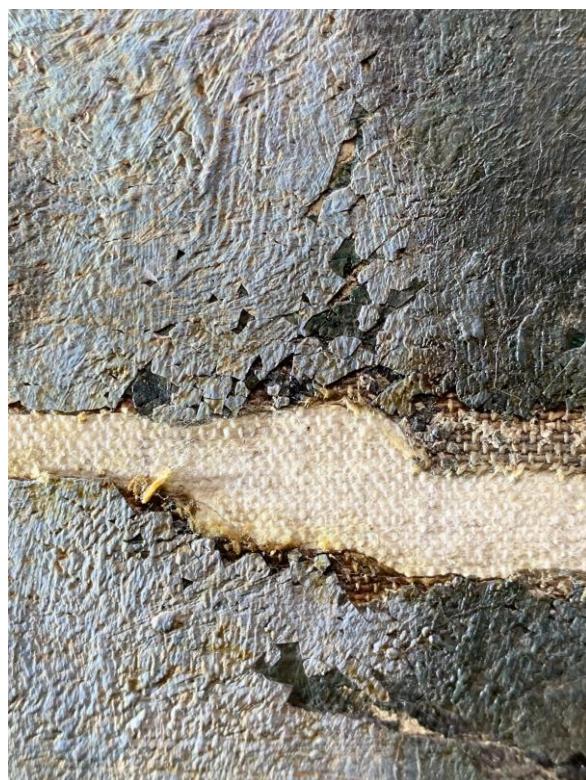
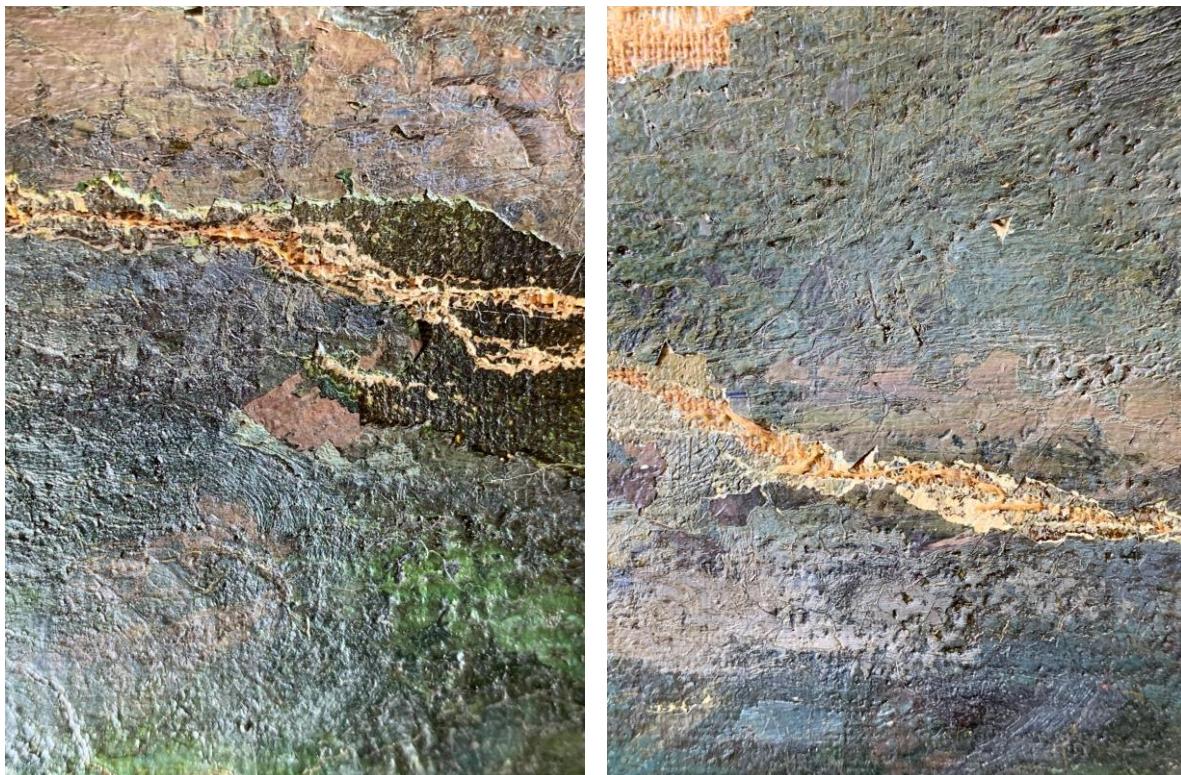
On observe de nombreux déplacages sur les bords de la déchirure ainsi qu'en périphérie. Ces déplacages étaient déjà visibles avant le nettoyage mais celui-ci en a permis une meilleure compréhension.

Il semble qu'il y ait plusieurs autres couches sous le motif actuellement visible, peut-être s'agit-il d'une autre composition que l'artiste aurait recouvert par l'actuelle, peut-être s'agit-il seulement de plusieurs couches de préparation ou de sous-couches colorées.

### Photos des déplacages

Après observation sous lunette-loupe de l'ensemble des déplacages, on semble discerner trois couches, que l'on décrira depuis la couche supérieure en allant vers la couche inférieure :

- Une couche assez fine qui porte l'actuelle composition
- Une couche plutôt épaisse, variant du vert très clair au vert plus foncé et du vert au brun selon les zones
- Une couche fine, posée directement sur la toile (on voit le motif de la trame de la toile), variant du vert au brun.

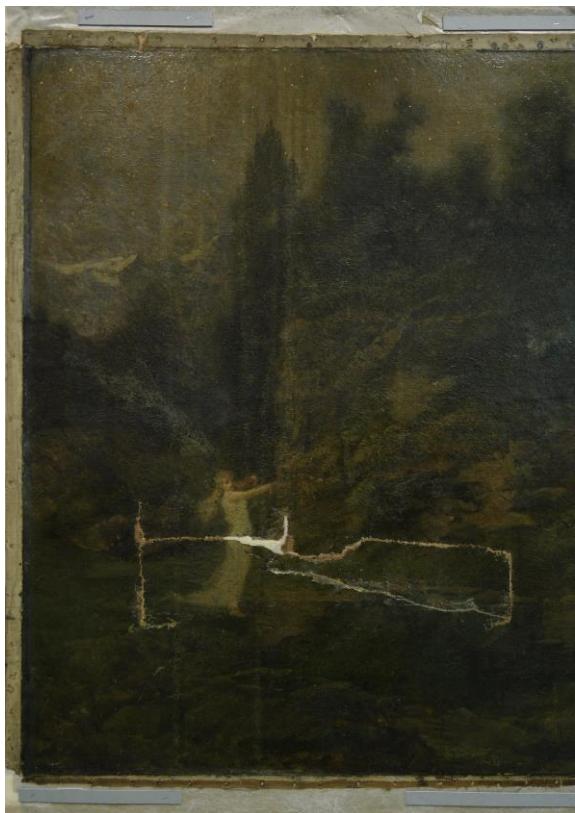
Le vernis est très altéré : il est oxydé, opaque, irrégulier.

Avant dévernissage

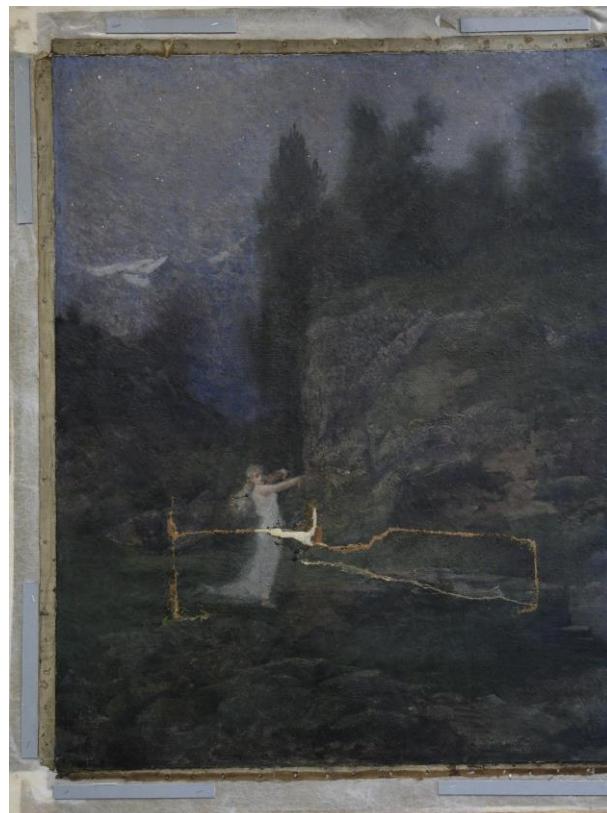
Après dévernissage

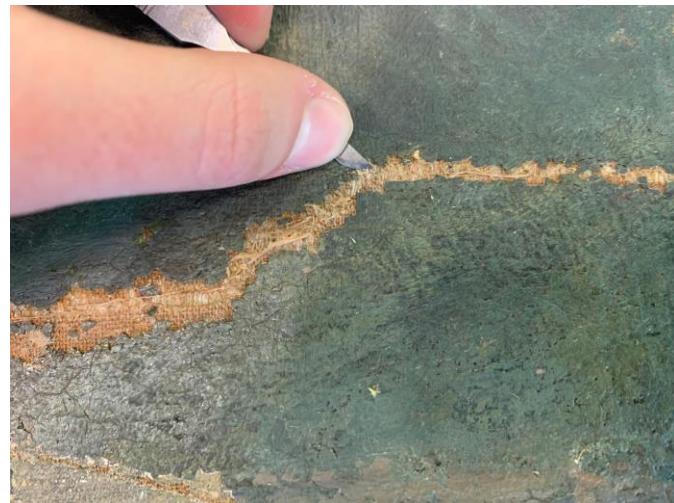
#### **Photographie en cours d'arasement des fibres émergentes**

Les fibres au-dessus du niveau de la couche picturale dans les lacunes ont été arasées afin de former des mastics adaptés.

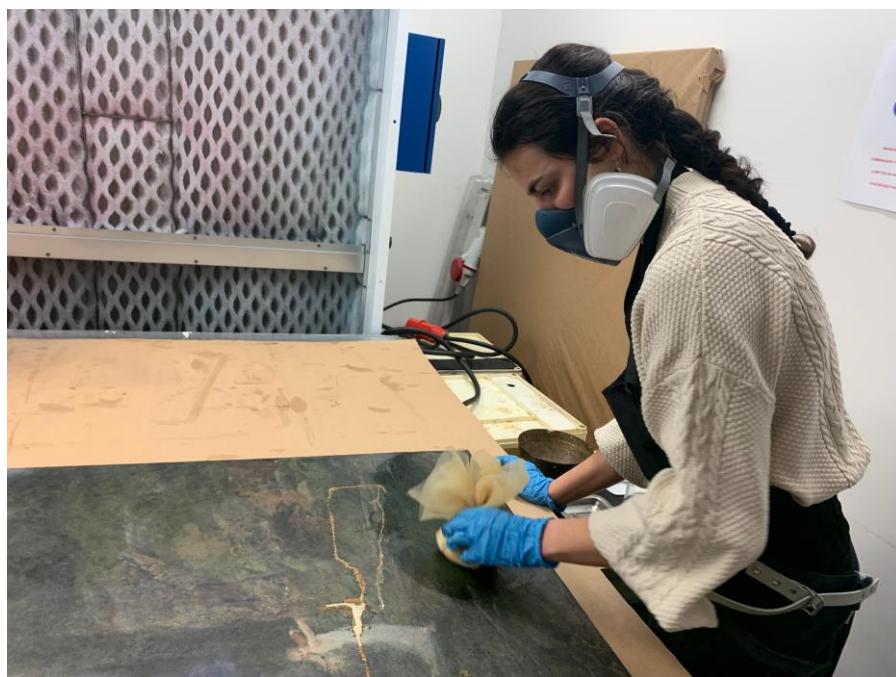
#### **Photographie en cours de vernissage de l'œuvre**

La couche picturale a été vernie avec du Laropal à 10% dans un mélange de Shellsol A et de Shellsol D40 (40 : 60). La couche picturale étant un poreuse, ce vernis permet d'éviter que le mastic débordant soit absorbé par la couche picturale.

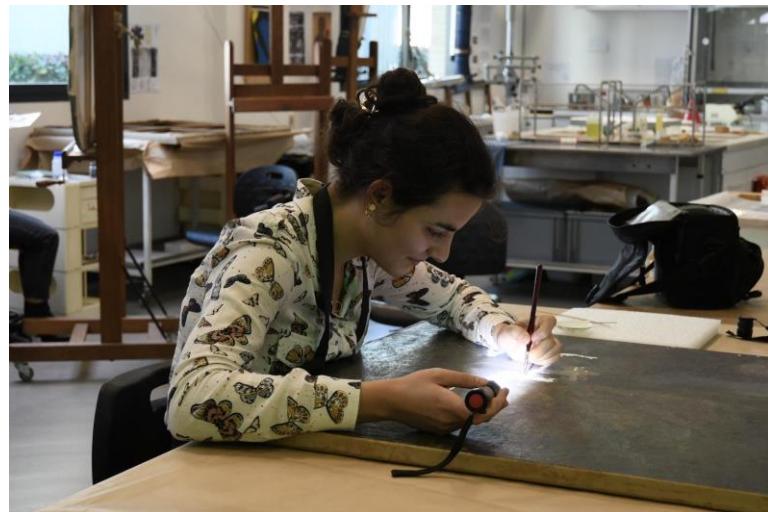
**Photographie en cours de masticage**

Les lacunes de la couche picturale ont été mastiquées afin de niveler les retouches avec l'original. Elles ont été texturées afin de reproduire l'aspect de la couche picturale et faciliter l'étape de la retouche illusionniste. Les reliefs et les creux de l'original ont été imités sous le contrôle d'une lampe disposée en rasante.

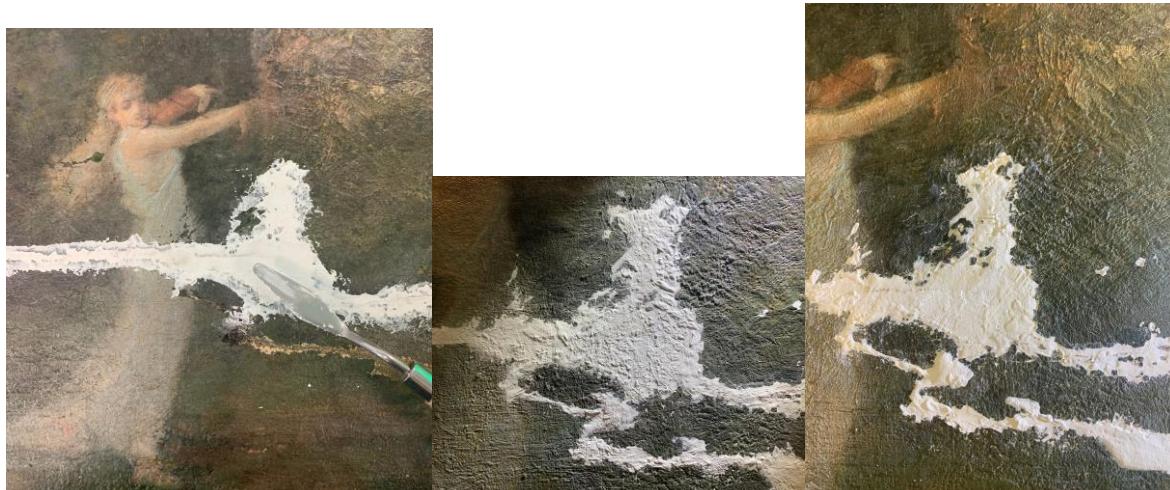
**Photographies en lumière rasante en cours de masticage**

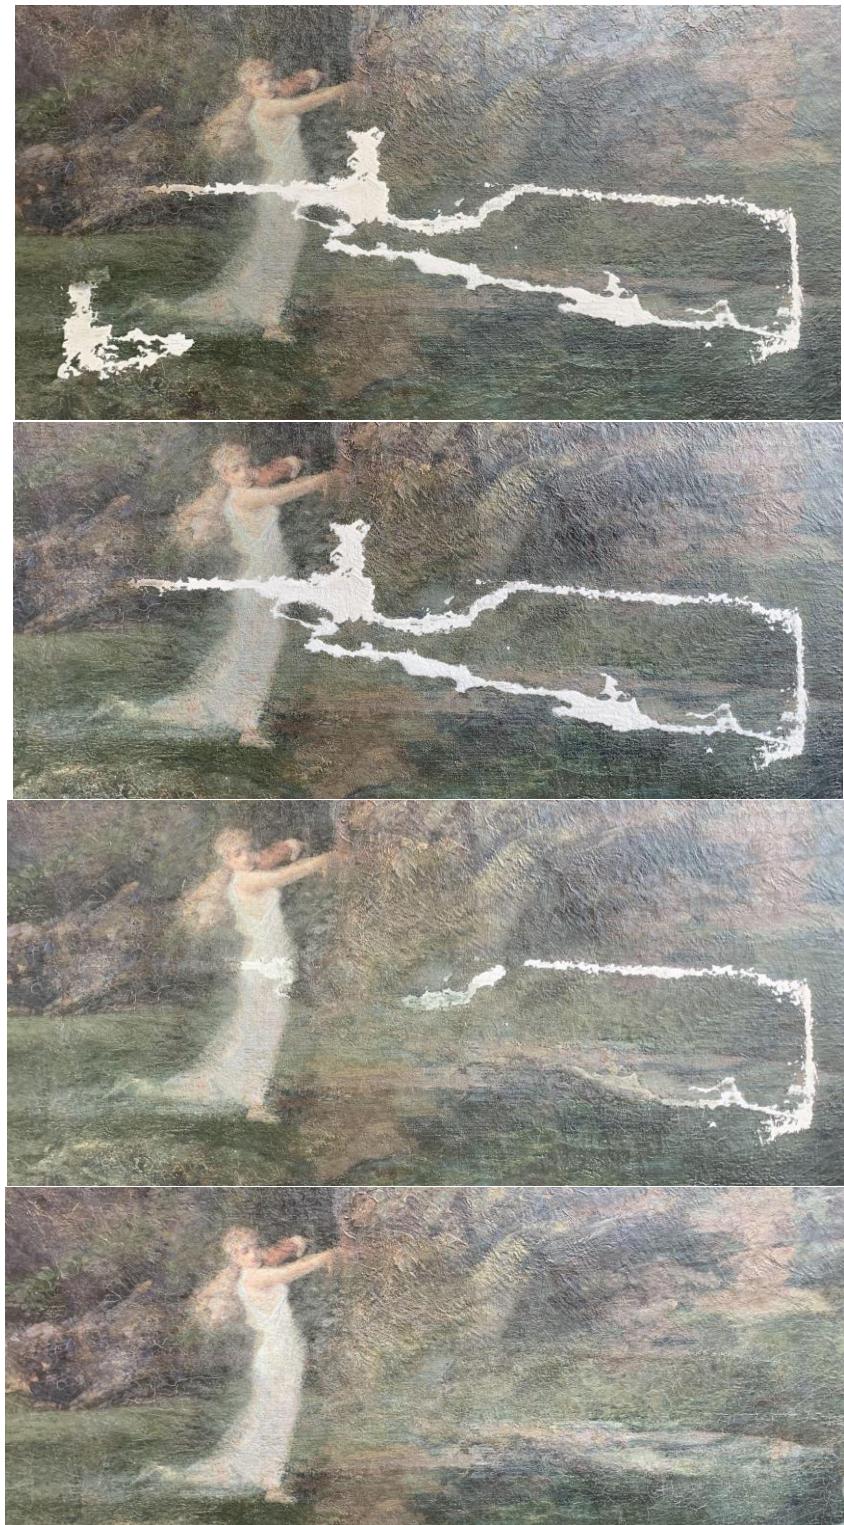
**Photographies en cours de retouche**

Les lacunes ont été retouchées avec des couleurs Gamblin dans le vernis Laropal A81 solubilisées dans un mélange de Dowanol et d'isopropanol (50 : 50). Leur brillance a été ajustée à celle de la couche picturale originale à l'aide de vernis Laropal A81 à 15% dans un mélange de Shellsol A et de Shellsol D40 (40 : 60). Quelques usures de la couche picturale ont été repiquées afin d'homogénéiser l'aspect de surface de l'œuvre.

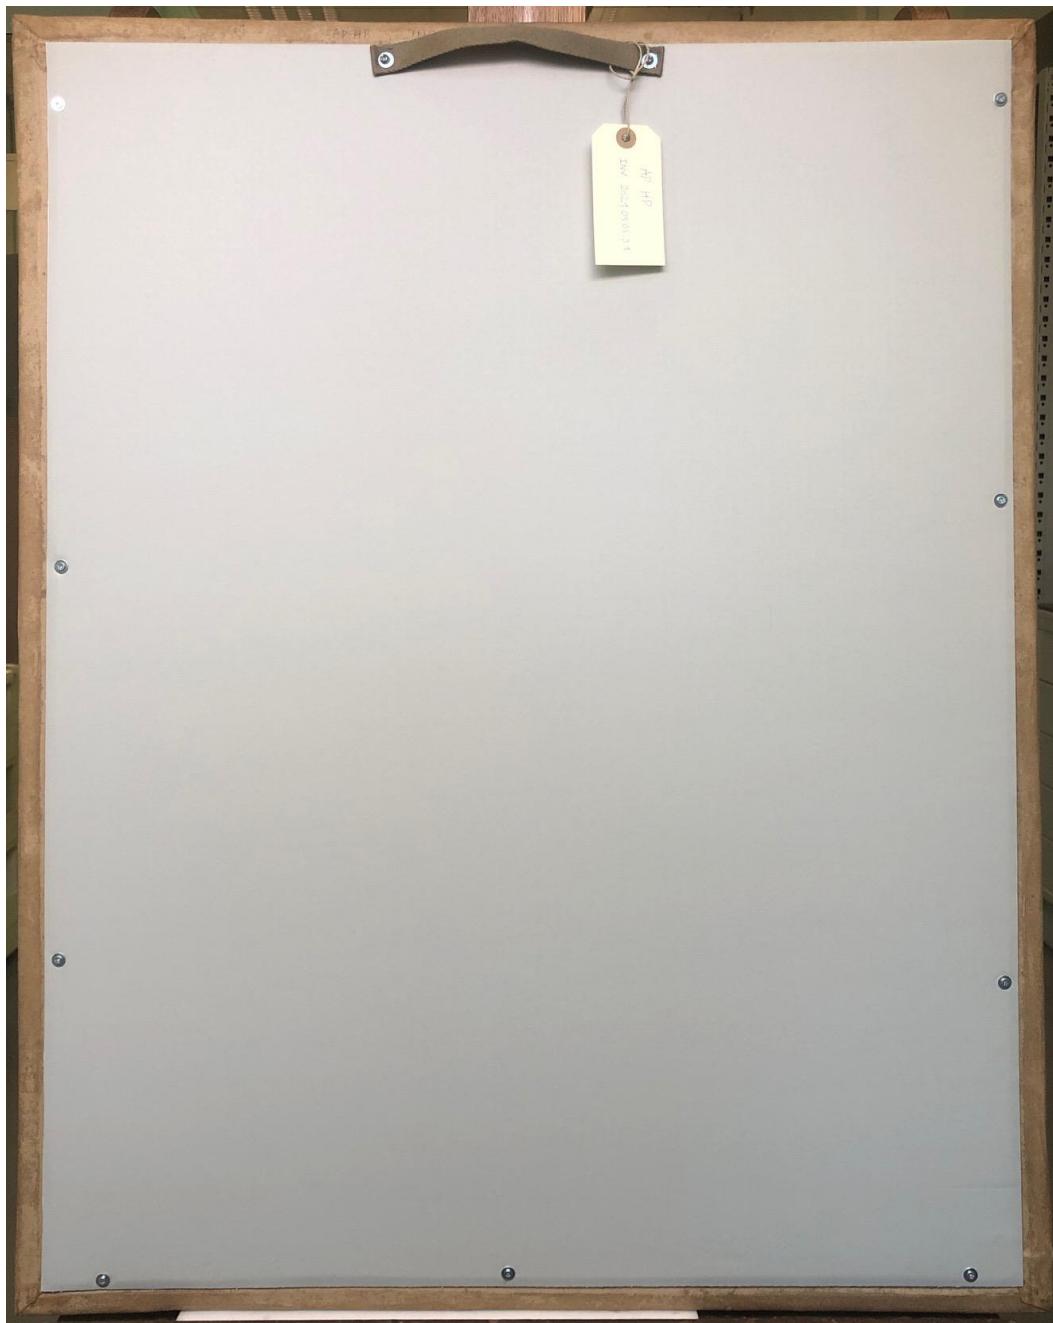
**Revers après protection**

En vue d'assurer une conservation optimale, un dos protecteur en carton neutre à double cannelure a été apposé au revers, vissé dans le châssis. Cette protection limitera l'empoussièvement, les risques de chocs par le revers et les variations climatiques. Une poignée en galon a été vissée sur le bord supérieur.
