## **CONSTAT D'ÉTAT, DIAGNOSTIC ET RAPPORT D'INTERVENTION**

2023-2025

<b>Numéro d'inventaire</b>	20210503.9.3 Inp 2022-112
<b>Auteur</b>	Anonyme
<b>Titre/Dénomination</b>	Paysage
<b>Datation</b>	XIXe
<b>Matériaux</b>	Huile sur toile
<b>Dimensions</b>	92.5 X 73 cm
<b>Description</b>	Paysage nocturne avec deux amants
<b>Lieu de conservation</b>	Musée de l'AP-HP de Paris
<b>Elèves restauratrices</b>	TAMALET Emma, DI MAURO Carla, HENSE Lou, VIALA Arthur
<b>Encadrant</b>	HULOT Jean-François / COCHET Nelly

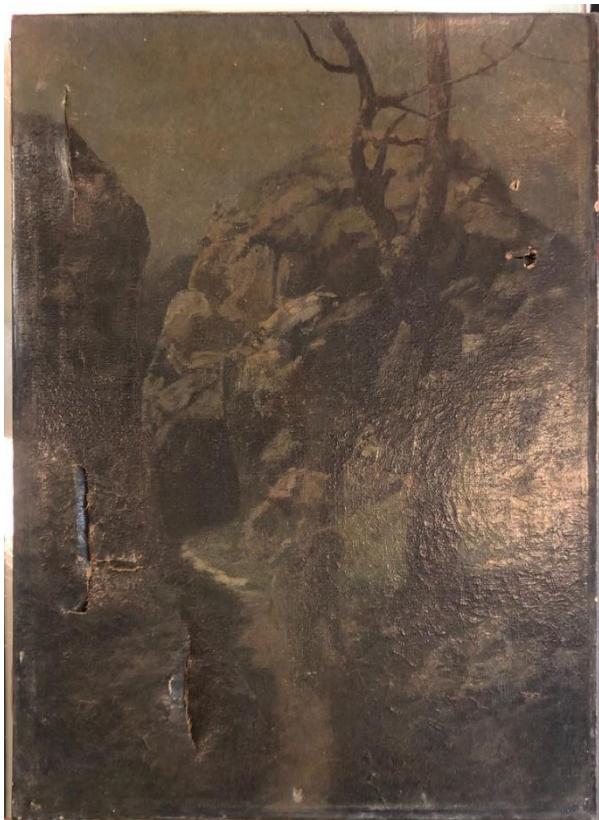
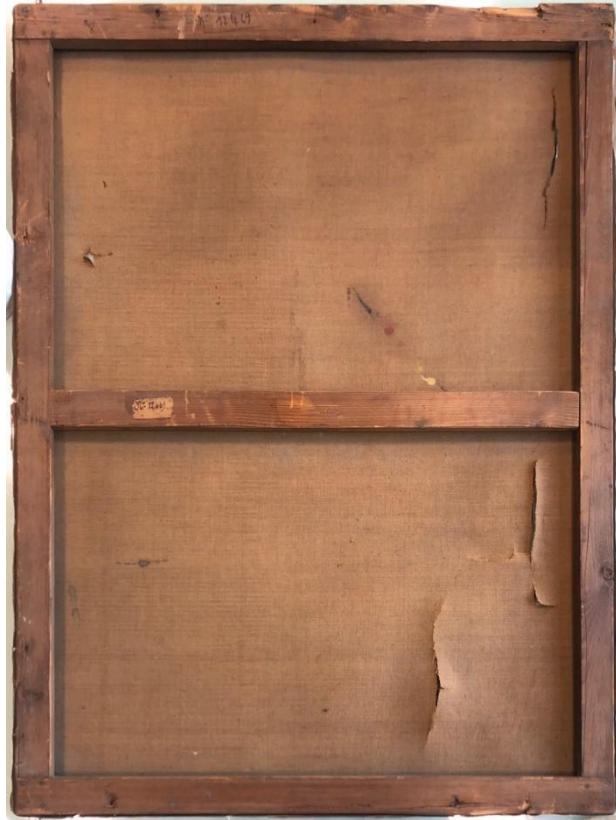
**Vue d'ensemble face et revers**

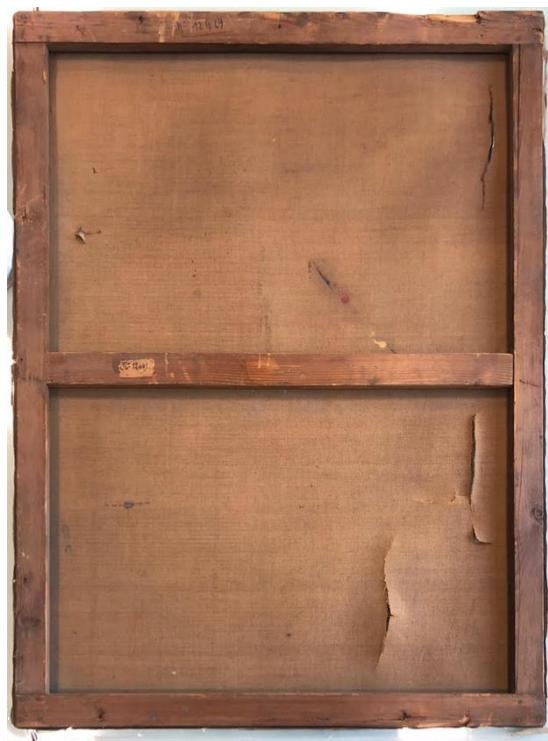
**Le châssis** présente des fentes mais semble encore remplir son rôle de support. Il est poussiéreux.

**La toile** présente plusieurs déchirures :

- Linéaire de 16 cm
- En T de 17 x 11 cm
- En T de 17 x 2 cm
- Linéaire de 2 cm
- Trou de 2 cm

La toile est également déchirée sur certains champs, ces déchirures provoquent une mauvaise tension généralisée.

**La couche picturale** a une bonne cohésion avec le support, excepté au niveau des déchirures où l'on relève des lacunes. Un réseau de craquelures d'âge peu prononcé et très léger est visible dans les angles. Dans les zones sombres sont présentes des craquelures prématurées.

Le vernis est très altéré : il est oxydé, opaque, irrégulier.

Nous recommandons un traitement fondamental pour l'aspect support avec une reprise des déchirures, la pose d'incrustations, une consolidation du support, un doublage avant de retendre la toile sur son châssis d'origine.

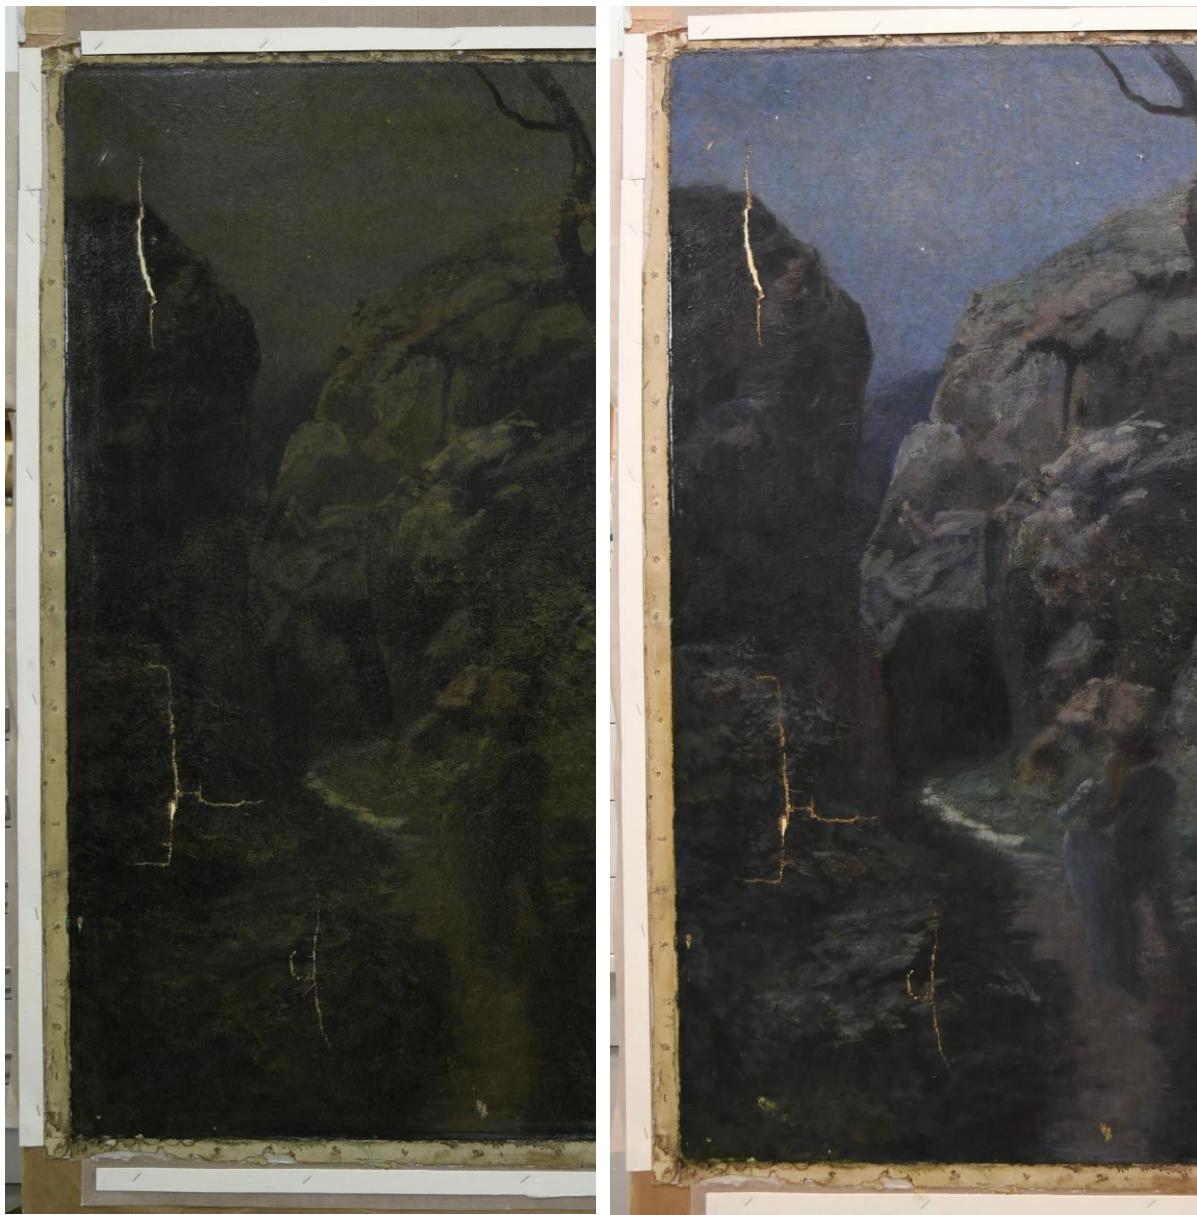
**avant dévernissage**

**après retrait du vernis**

La partie de la toile qui reposait sur l'arête supérieure du châssis présentait un liseré de crasse noire plus difficile à éliminer. Un mélange méthylethylcétone et eau à 10% a été utilisé pour son aptitude à solubiliser les colles protéïniques et s'est montré très efficace.

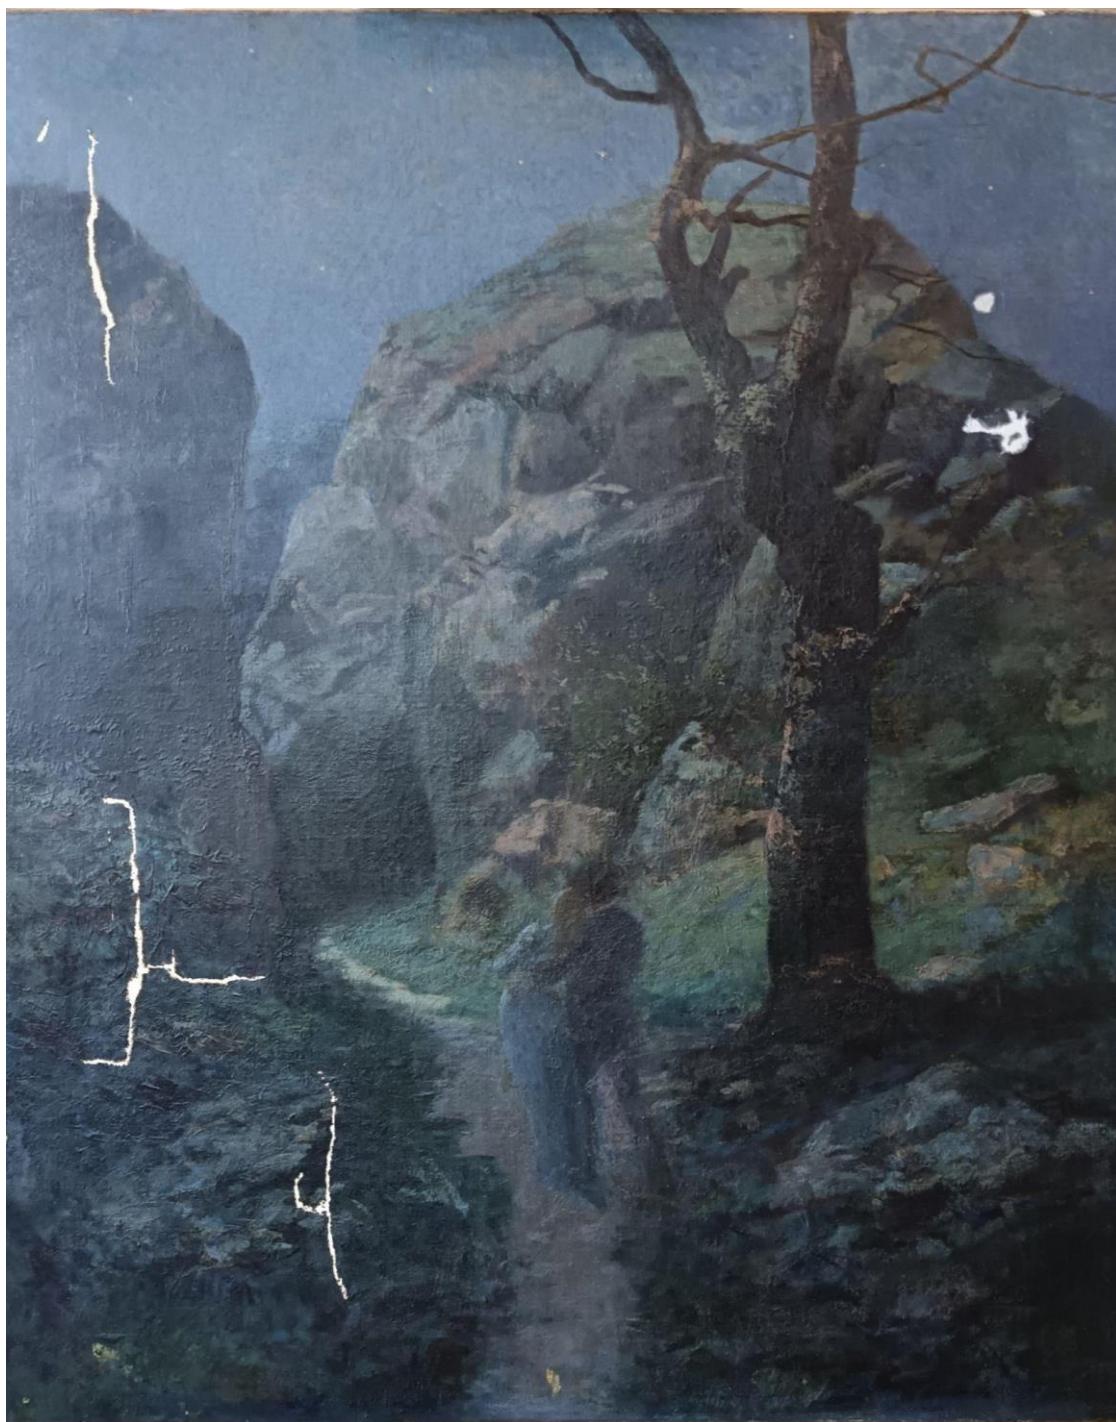
Œuvre après Masticage et Vernissage ( vernis Laropal A81 à 15%)

L'oeuvre à ensuite été vernie au Laropal® A81 à 15% dans un mélange de Shellsol® A et Shellsol® D40 (40 : 60).

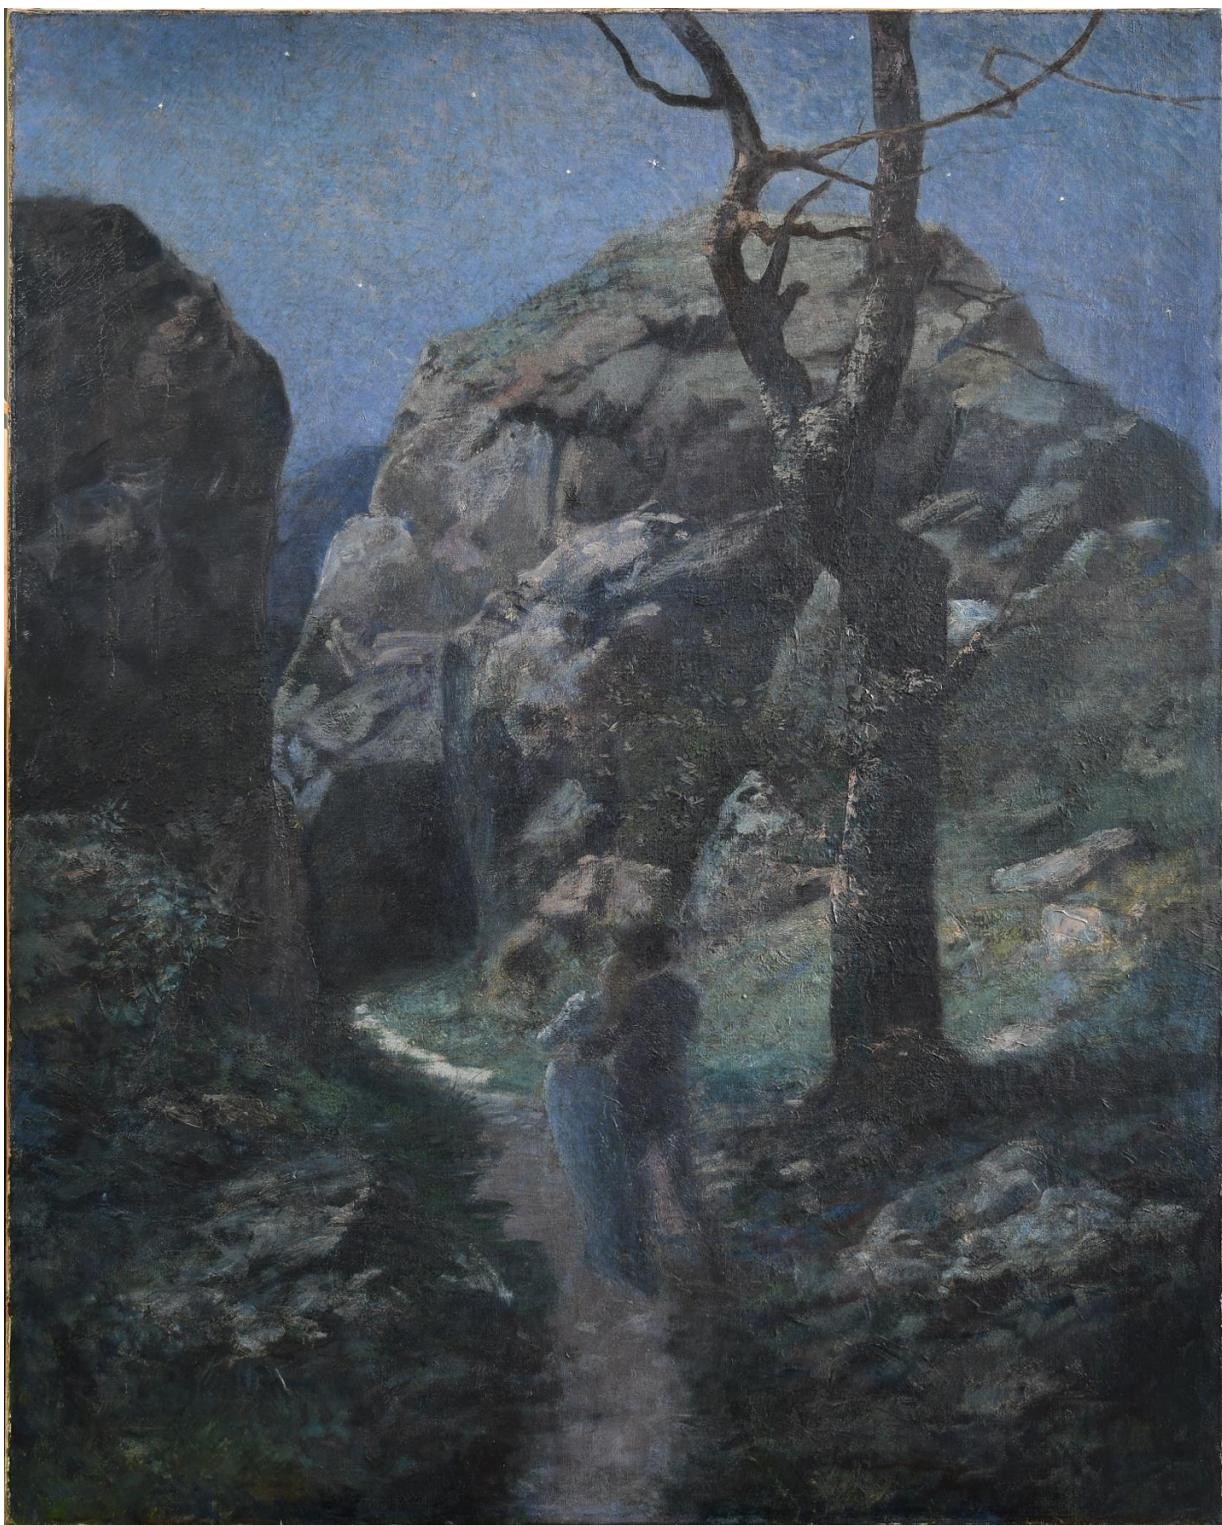
Oeuvre après retouches ( peintures de retouche Gamblin et vernis Laropal A81)

Les lacunes ont été retouchées avec des couleurs Gamblin dans le vernis Laropal A81 solubilisées dans un mélange de Dowanol et d'isopropanol (50 : 50). Leur brillance a été ajustée à celle de la couche picturale originale à l'aide de vernis Laropal A81 à 15% dans un mélange de Shellsol A et de Shellsol D40 (40 : 60). Quelques usures de la couche picturale ont été repiquées afin d'homogénéiser l'aspect de surface de l'œuvre.
