Rapport d'intervention

La Femme possédée

AP 2017.0.19

23 juin 2023 - 15 mai 2025

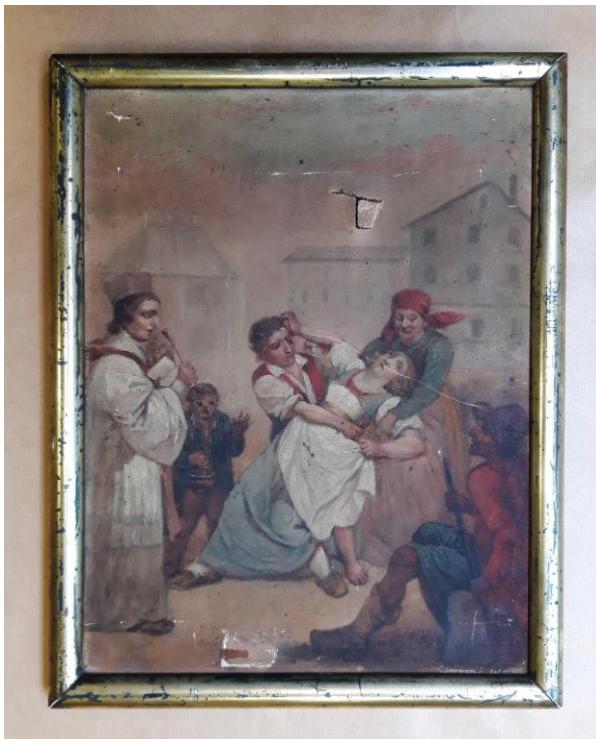
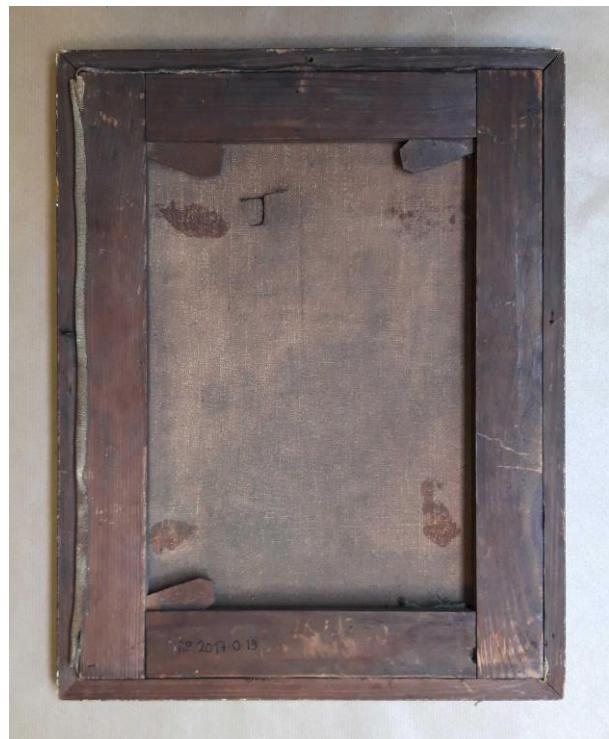
œuvre avant restauration

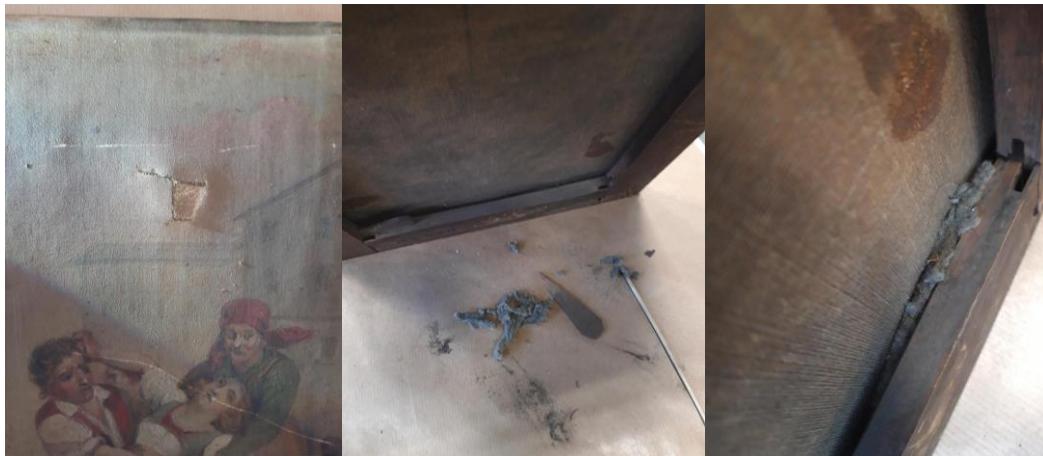
- La cohésion de la toile est assez bonne, elle semble très rigide et légèrement cassante : on observe une déchirure en forme de T en partie haute à senestre mais aucune lacune de toile.

- La tension est inégale, La planéité n'est pas satisfaisante.
- La fixation de la toile sur le châssis est plutôt bonne mais les bords très courts à dextre et en partie inférieure fragilisent le montage.
- La toile est encrassée et empoussiérée
- On observe 4 taches au revers, dans les 4 angles, peut-être dues à l'utilisation d'un adhésif. La tâche en haut à dextre est plus légère que les autres.

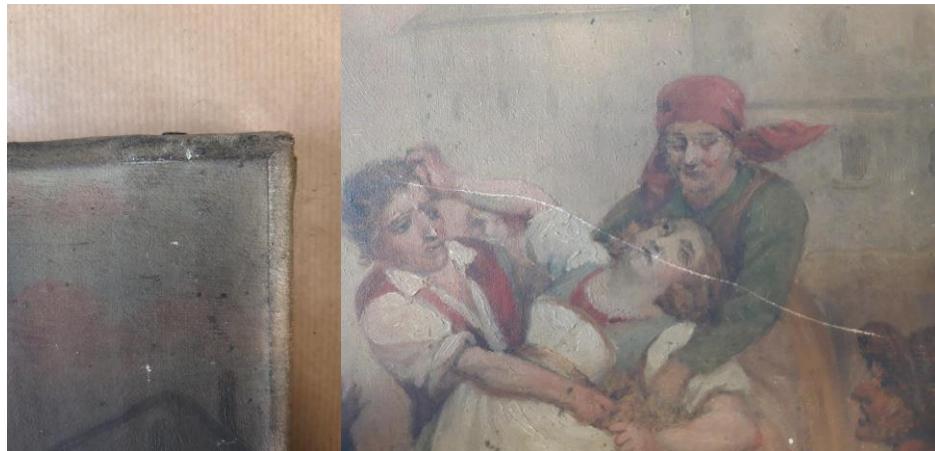
- L'adhésion et la cohésion de la couche picturale est globalement satisfaisante.
- On observe quelques lacunes : au niveau de la déchirure et quelques autres petites lacunes de couche colorée qui laissent apparaître la préparation (notamment au niveau du pied du personnage à dextre.)
- Plusieurs griffures sont présentes : une importante au milieu à senestre et des plus petites en bas et en haut.
- On observe de très légères craquelures d'âge visibles en lumière transmise.
- Importante couche de crasse et de poussière, moins visible au niveau des zones qui étaient protégées par le cadre.
- Trace d'une ancienne étiquette en papier en partie basse.

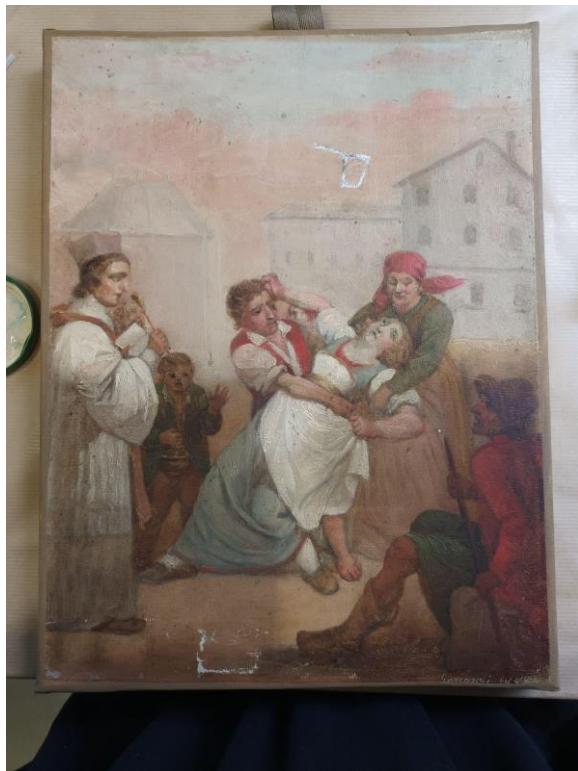
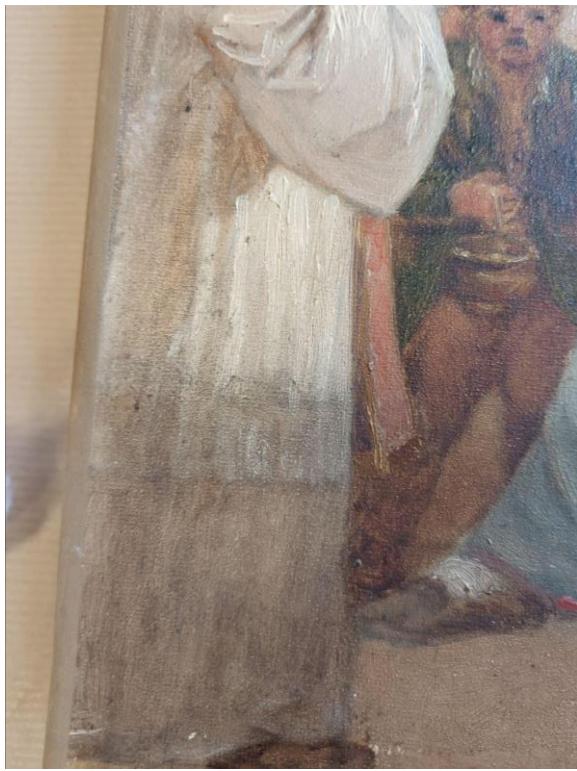
Décrassage en cours (moitié supérieure décrassée)

Le gel est travaillé à la brosse soie de porc, les poils durs permettant le décrassage des zones les moins accessibles du relief. Il est ensuite retiré à l'aide d'un coton et les résidus sont rincés à l'aide d'un bâtonnet de coton imbibé d'une **eau ajustée pH 6**. La surface est ensuite séchée en tamponnant avec un essui-tout. Certaines zones très encrassées ont dû être retravaillées plusieurs fois pour obtenir le résultat le plus optimal.

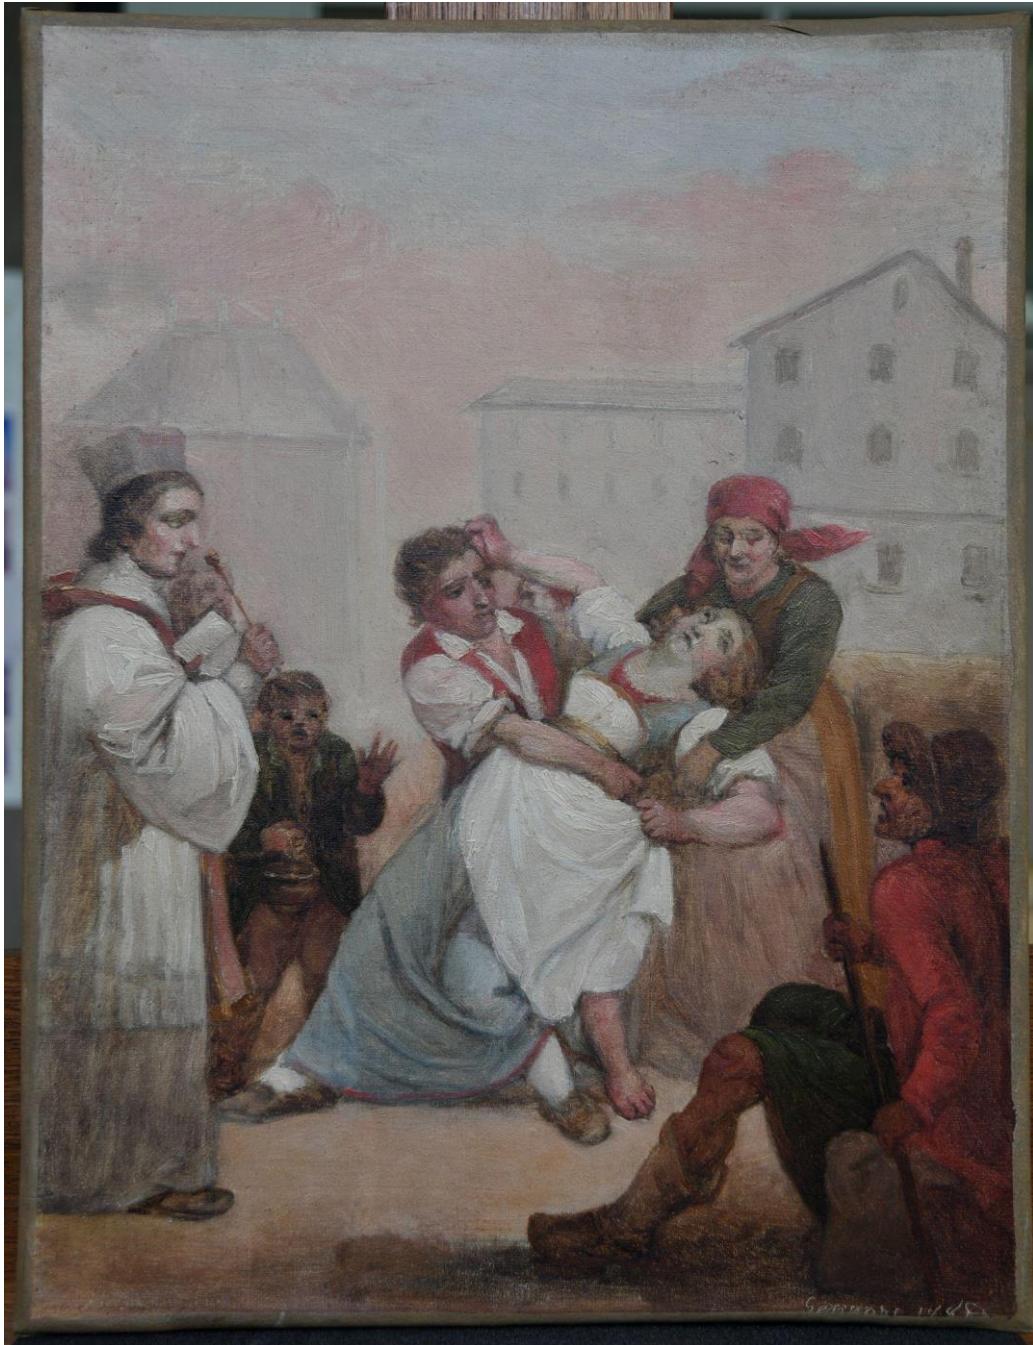
œuvre après restauration

A l'issue de ce travail, le tableau a retrouvé une structure solide, et des coloris plus proches des intentions originelles. Le décor a également retrouvé sa continuité.

Un vernis au Laropal à 20% dans le Shellsol D40 / Shellsol (60/40) a été posée. Après séchage, on procède à la retouche de lacunes, des usures et des tâches (claires ou sombres), qui perturbent l'apparence générale du tableau, pour rendre la composition plus homogène. Nous utilisons les couleurs Gamblin diluées avec Isopropanol dowanol 50/50, appliquées avec un pinceau très fin. Lorsque la brillance des retouches était insuffisante, nous avons localement appliqué une deuxième couche de vernis Laropal.
