## RESTAURATION D'UN AMBROTYPE COLORIÉ ENCHASSÉ DANS UN CADRE

**N° d'inventaire :** ARCP 63

**N° de dépôt INP :** Inp 2017-054

**Date du constat d'état:** 29.03.2017

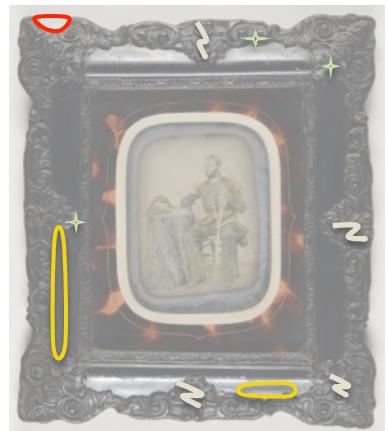
#### Cadre - face

- **Lacune** bord supérieur gauche.
- **Soulèvements** de la couche picturale sur le bord inférieur.
- **Fissures** sur les moulures.
- **Éclats** sur le bord supérieur.
- **Pulvérulences** du bois.

**Les pulvérulences du bois** laissent penser que le cadre soit l'objet d'une infestation d'insectes xylophages.

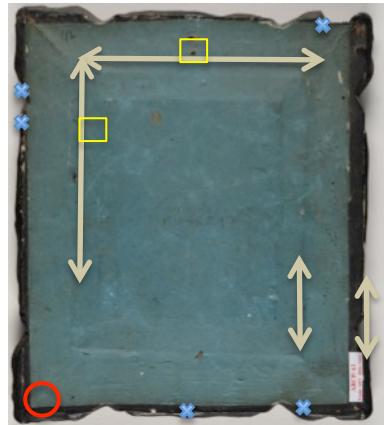
## Cadre - revers

- **Déchirures** sur les bords
- **Enfoncements.**
- **Décollement** du fond – angle inférieur gauche.
- **Corrosion** des clous d'accroche.
- **Éclats** sur l'ensemble de la surface des moulures.

- a. Retrait des clous corrodés avec une pince.
- b. Retrait du papier de fermeture avec un gel de Klucel G® et du dos protecteur.
- c. Retrait du carton et de la bande adhésive qui maintiennent l'ambrotype.

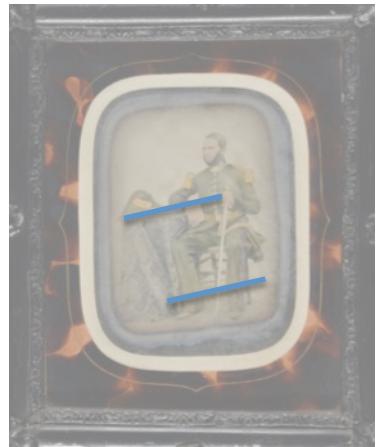
## Verre de protection - face

- **Encrassement** sur l'ensemble de la surface.
- **Rayures** au centre.

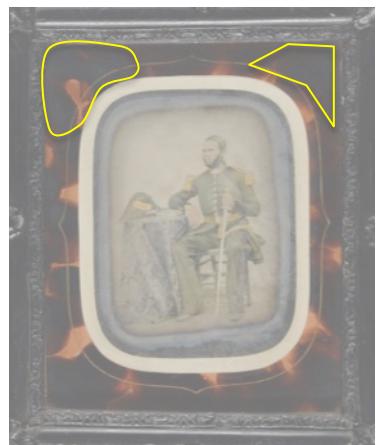
### Verre églomisé

- **Perte d'adhérence** de la couche picturale en contact avec le verre sur l'ensemble de la surface.
- **Efflorescences** généralisées en surface.

Le verre églomisé présente des efflorescences salines en surface. Cette altération semble être liée aux matériaux de constitution (verre de type sodique).

- a. Dépoussiérage mécanique : poire à air, pinceau doux, tissu microfibres.
- b. Nettoyage aux solvants : coton-tige imbibé d'éthanol à 96%.
- c. Retrait mécanique des efflorescences avec une tige en bambou.

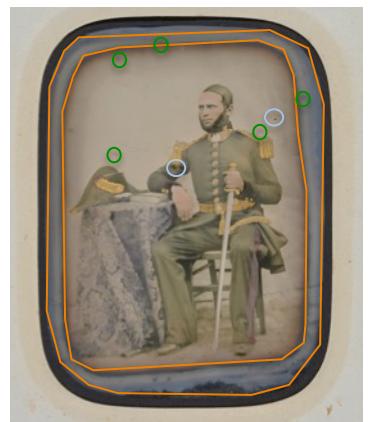
Très faible encrassement de l'ambrotype.

- **Micro-lacunes** de couche image.

- **Sulfuration** de la couche image.
- **Tâches** avec auréoles.

Mais le cadre contient des matériaux nocifs (cartons et bandes adhésives acides) qui expliquent la sulfuration du pourtour de la couche image. Ces éléments sont aussi fragilisés mécaniquement et peuvent ne plus assurer le maintien de l'ambrotype dans le cadre.
