# Rapport de traitement

## Objets encastrés

Identification : Portrait d'homme

N° d'inventaire : ARCP 138

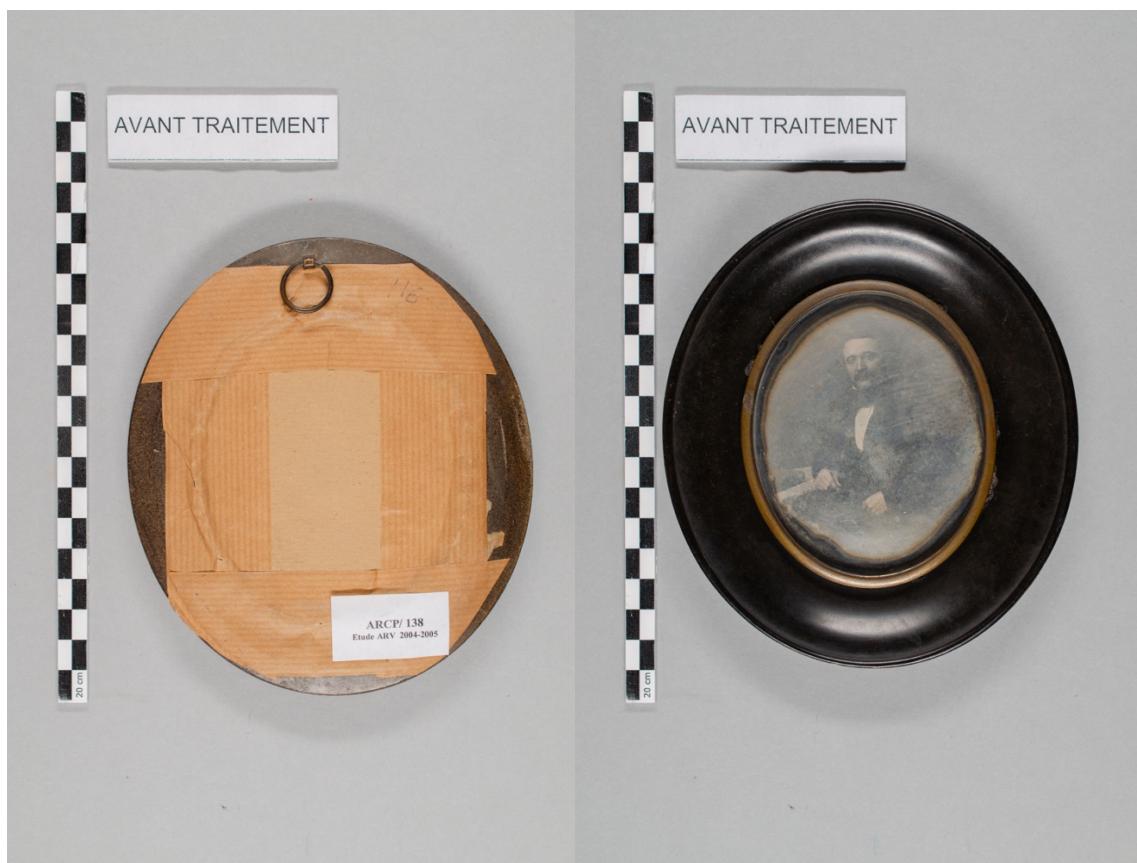
Photographies avant traitement :

Montage ovale avec un cadre noir, cerclage de bronze autour du verre. Le cadre est fait d'une matière artificielle (bois aggloméré ?) et présente des éclats dans sa partie centrale. Le cerclage métallique probablement en bronze (pas forcément plutôt alliage) est terni et présente des attaques d'oxydations. Le verre est encrassé, présente une bulle (verre ancien) et des traces de nettoyage. L'ensemble du montage est instable. La plaque du daguerréotype présente une forte ternissure périphérique, un encrassement modéré, des traces d'abrasion, un défaut de planéité et un affaiblissement.

Le montage est actuellement défectueux : il n'assure plus ni l'étanchéité de la plaque du daguerréotype ni même son maintien correct. De plus, sa partie arrière ne semble pas être d'origine et a certainement été reprise au XXe siècle. En conséquence il pourrait être envisagé de procéder à un démontage de l'objet et à un retrait des éléments dégradés non originaux (papier gommé, peut-être carton) pour procédé après un dépoussiérage général à un nouveau montage de conservation intégrant les éléments originaux et la plaque restaurés. Une attention particulière devra être portée

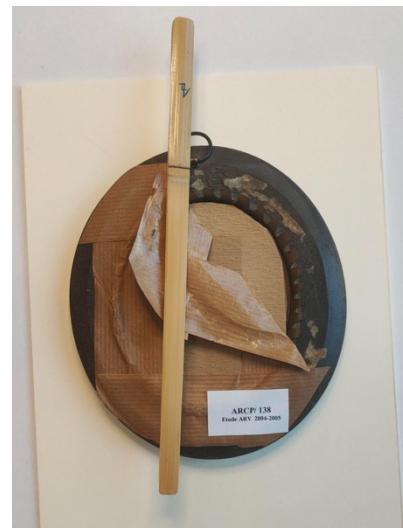
Un anneau d'accrochage est présent en haut, décentré. Le montage est tenu par du papier gommé, percé, autour d'un carton central. Une étiquette « ARCP/138 Étude ARV 2004-2005 » et une inscription « 116 ». Fragment du papier original présent, à conserver autant que possible.

L'arrière de l'œuvre en cours de démontage

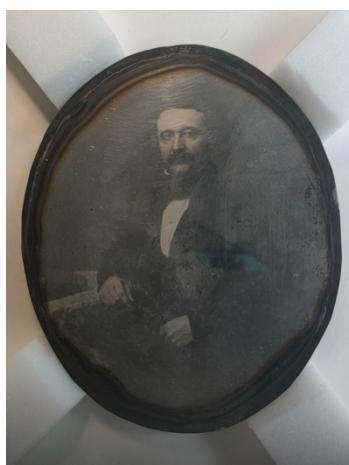
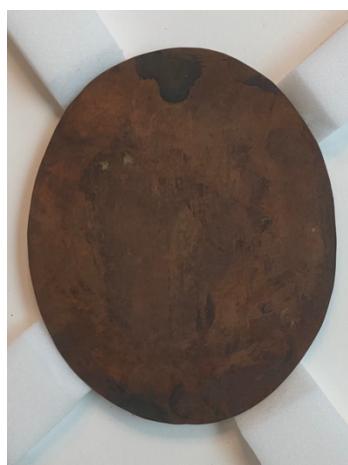
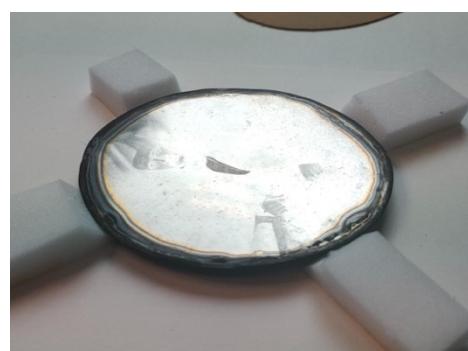
Plaque du daguerréotype démontée, en cours de traitement

La première étape du traitement a consisté en un démontage de l'objet et une élimination des ajouts de montages postérieurs. Suite à ce démontage, un diagnostic plus précis de l'œuvre a pu être réalisé avec la découverte de nouveaux éléments. Le premier est la présence en haut du cadre de deux estampilles moulées qui pourraient permettre une identification de son fabricant. Le second concerne la forme de la plaque de cuivre du daguerréotype : celle-ci présente un profil bombé avec la partie centrale surélevée. En conséquence une adaptation du système de montage et de scellement prévu a été envisagée. Cependant pour des raisons techniques et esthétiques, la mise en œuvre n'en n'a pas été possible, la prévention de l'abrasion de la surface de la couche image se fait donc par la rigidité du scellement périphérique.

La solution mise en œuvre est un montage composé d'une succession de couches qui sont en partant du fond, une couche de film de polyester servant de pare vapeur et une couche de carton de conservation bicouche gris et blanc de 1mm d'épaisseur servant de fond au montage. Vient ensuite la plaque du daguerréotype puis le verre de protection d'origine remis en place. L'ensemble est scellé par du film adhésif à support polyester et adhésif acrylique Filmolux S23. Une contre bande de ce même film a été collé sur la partie centrale du doublage pour prévenir d'une adhésion directe sur la plaque qui est plus grande que le verre de protection.

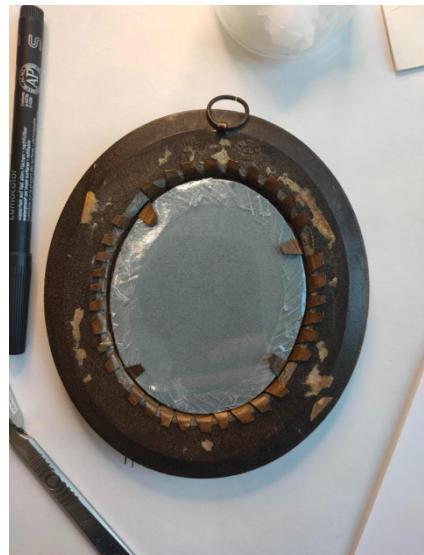
Le dos de l'œuvre avant la mise en place du papier de protection arrière

Le montage a ensuite été réinstallé dans son cadre d'origine, maintenu par quatre pattes du cerclage métallique et un nouveau dos de protection en papier Heritage Woodfree de 120 g.m<sup>-2</sup> teinté à l'aquarelle a été installé au dos du cadre pour le maintenir, le protéger et rendre son intégrité structurelle à l'œuvre. Le collage a été réalisé à la méthylcellulose, l'amidon de blé s'étant avéré inefficace pour coller au matériau composite du cadre.
