CONSTAT D'ÉTAT

Établissement prêteur : La Cinémathèque française
Date de rédaction du constat d'état : 19/05/2025

Description	
Titre : Karim Ben Abdallah un film de François Ode	
Époque / date : 1982	
Typologie : Affiche	
Support : Papier (mélange pâte mécanique et chimique)	
Technique graphique : Technique d'impression mécanique	
Dimensions (HxL) : 57 x 34,5 cm	
Marque de collection : non	
Relevé d'inscription : non	
Commentaire :

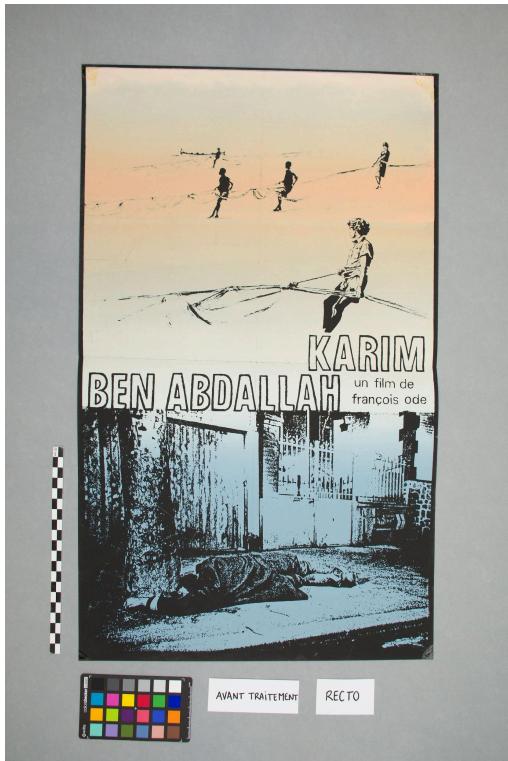
Vue du recto

Constat d'état		
État de conservation général	Le document est dans un bon état de conservation, il ne présente pas d'altération évolutives à long terme excepté la présence d'adhésif oxydés présent dans les coins du document. Le pli marqué central cause des soulèvements de la technique de l'affiche.	
Altérations de surface	<input checked="" type="checkbox"/> Empoussièvement <input type="checkbox"/> Encrassement <input type="checkbox"/> Dépôt / tâches diverses	
Altérations structurelles	<input checked="" type="checkbox"/> Plis <input checked="" type="checkbox"/> Déchirures <input type="checkbox"/> Lacunes <input type="checkbox"/> Epidermures	<input type="checkbox"/> Déformation <input type="checkbox"/> Trou / perforations <input type="checkbox"/> Bord irrégulier accidentel
Altérations chimiques	Pour le papier <input type="checkbox"/> Auréoles <input type="checkbox"/> Oxydation / rouille <input checked="" type="checkbox"/> Traces adhésives	Pour la technique graphique <input checked="" type="checkbox"/> Perte de la technique <input type="checkbox"/> Encre traversante / perforante

Altérations biologiques	<input type="checkbox"/> Moisissures (micro-organismes) <input type="checkbox"/> Nuisibles (rongeurs) <input type="checkbox"/> Insectes	
Commentaire :	Le document a été plié dans sa verticalité (plis mineur) et son horizontalité (plis majeur) causant un soulèvement de la technique d'impression.

Diagnostic	
La conservation du document de manière pliée à induit la formation de plis marqués. L'affiche a sensiblement été affichée en la maintenant aux quatre coins avec des rubans adhésifs laissant des traces d'oxydation d'adhésifs.

Traitements effectués	
Nettoyage à sec	
<input checked="" type="checkbox"/> Pinceau chinois <input checked="" type="checkbox"/> Gomme polyuréthane <input checked="" type="checkbox"/> Gomme vinylique en bloc (Staedtler®) <input checked="" type="checkbox"/> Eponge Latex	
Humidification	
Nettoyage aqueux au verso : application d'eau au pinceau et absorption avec une éponge douce.	
Entoilage	
L'affiche a été entoilée sur un complexe composé d'une toile mixte (coton et lin) contrecollé à un papier japonais de 19g/m ² (fibre de kozo, Paper NAO RK17). Ce premier collage a été réalisé avec de la colle d'amidon (6% dans de l'eau) et de la Tylose (5% dans de l'eau) en proportion 50/50. L'affiche a ensuite été nettoyée à plat sur un Mylar® à l'eau à l'aide d'un mizubake et d'une éponge ultra absorbante Saugwunder®. Puis l'encollage de l'affiche a été réalisé à la Tylose (5% dans l'eau).	
Remise au ton / Retouche	Mise en tension

Pas de retouche.	La mise à plat s'est effectuée au moment du nettoyage aqueux sur un Mylar® au moment du procédé de l'entoilage sur un fond tendu.

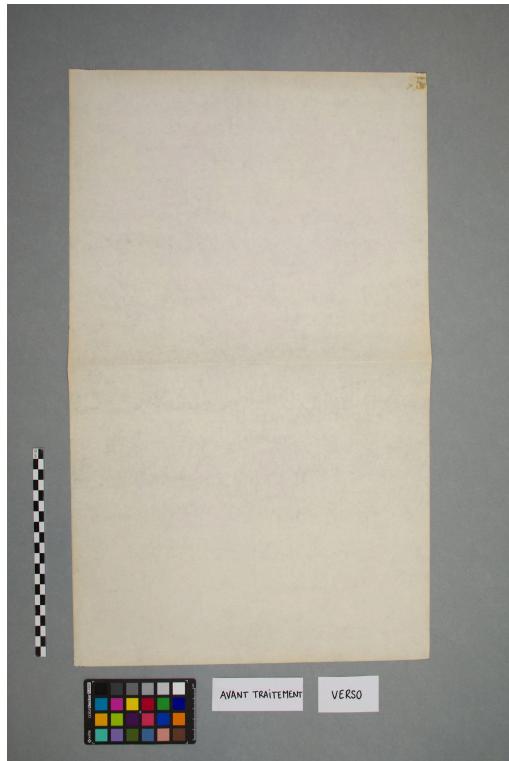
Vue du verso

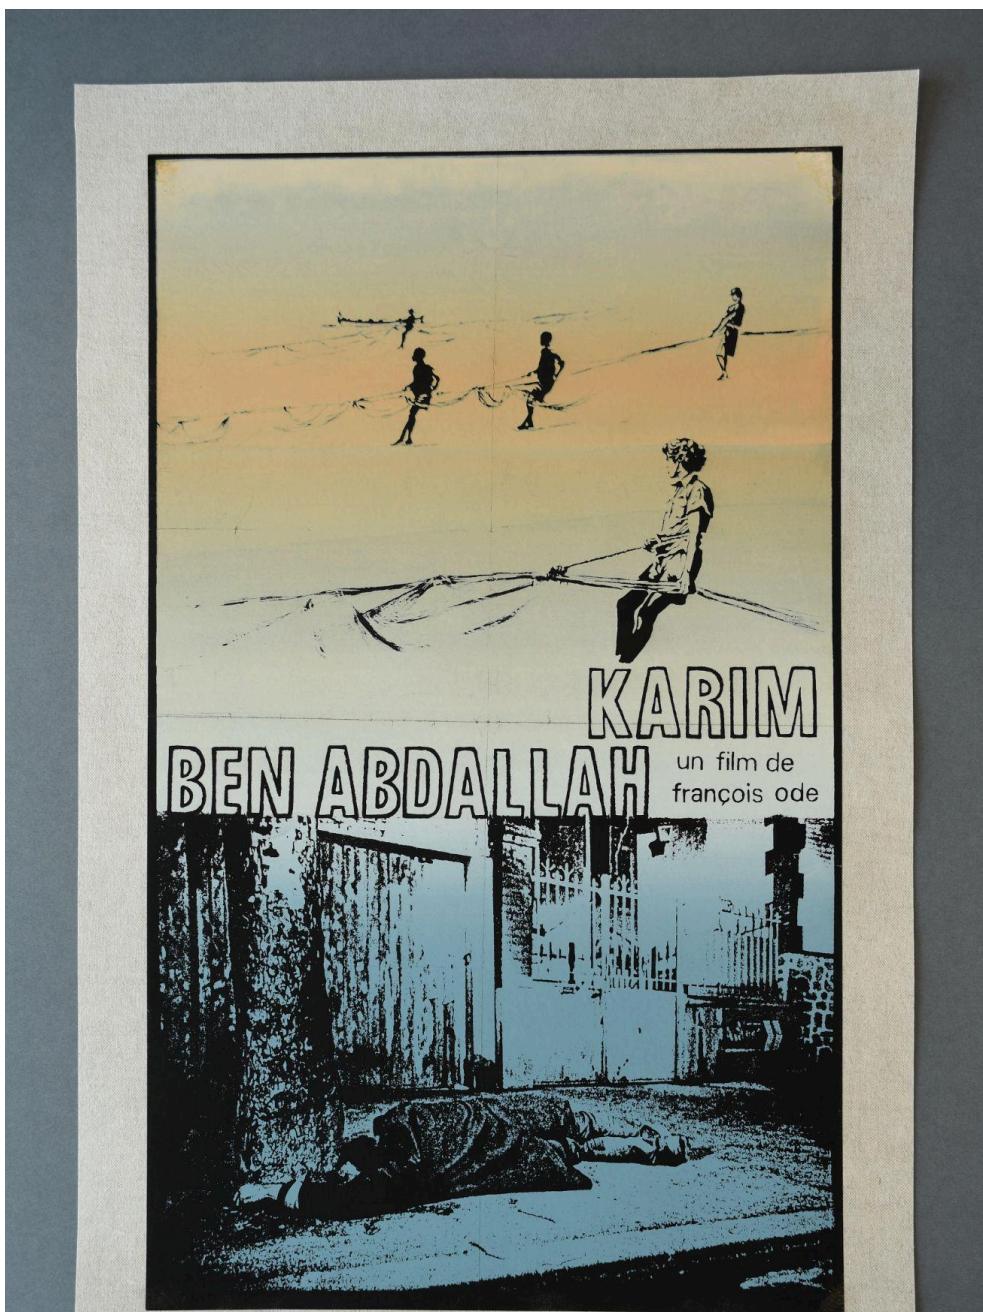
Vue recto du document - Après restauration
