CONSTAT D'ÉTAT

Établissement prêteur : La Cinémathèque française

Description	
Titre : The buddy holly story	
Époque / date : 1978	
Typologie : Affiche	
Support : Papier pâte mécanique	
Technique graphique : impression photomécanique (rotogravure et inkjet)	
Dimensions (HxL) : 53,4 x 39,8 cm	
Marque de collection :	
Relevé d'inscription : verso The buddy holly story, Real : Steve Rash	
Commentaire :

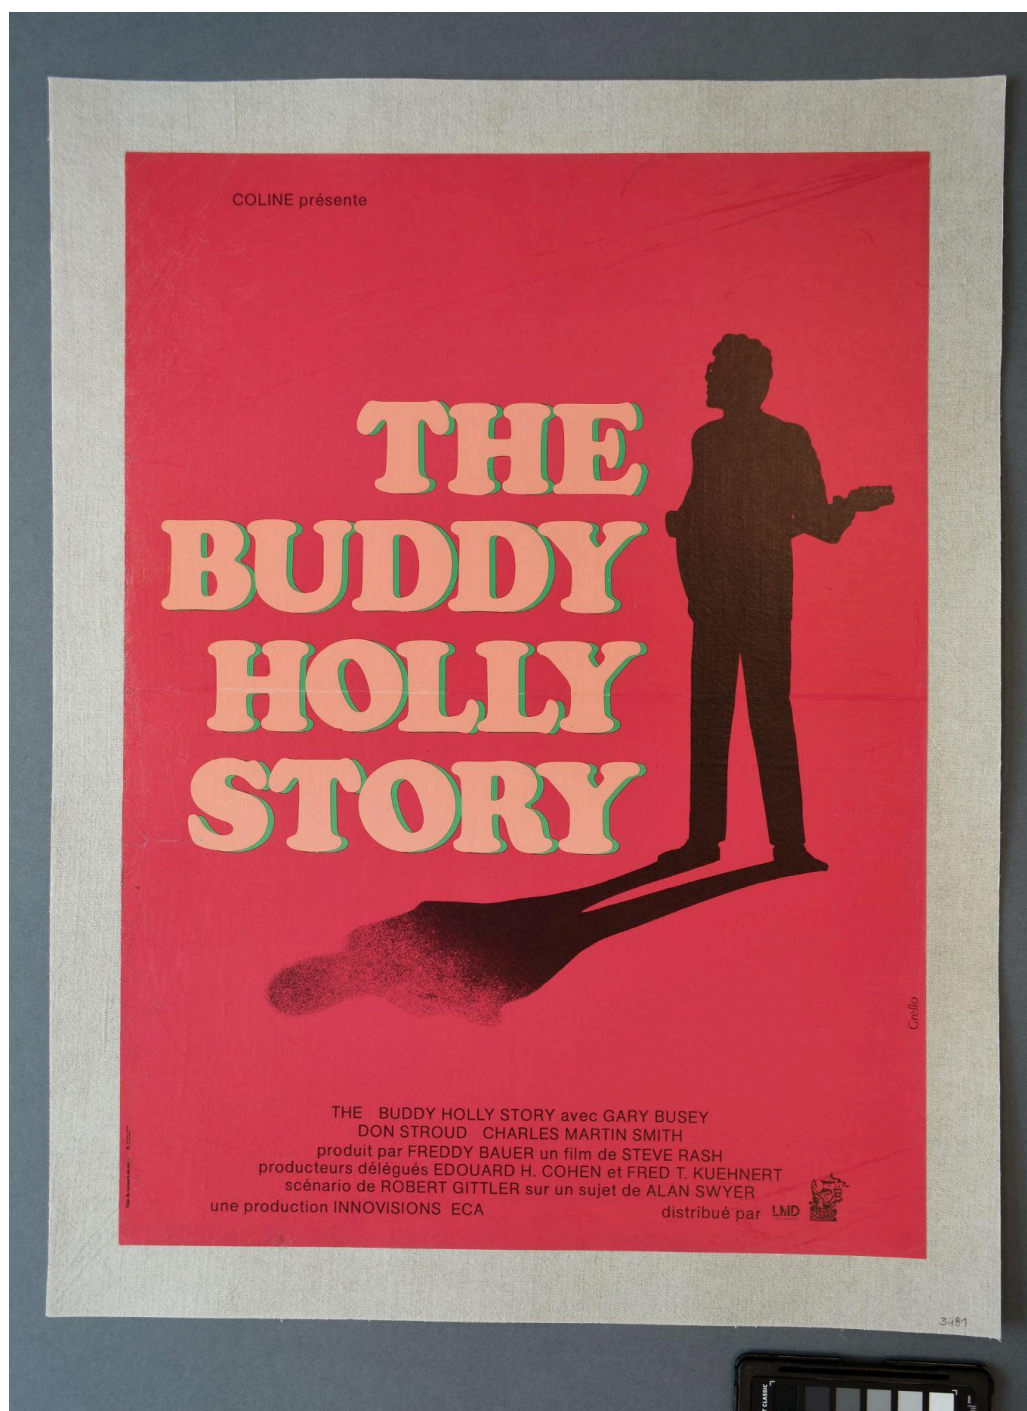
Vue recto du document - Après restauration

Traitements effectués	
Nettoyage à sec	
<input checked="" type="checkbox"/> Pinceau chinois <input checked="" type="checkbox"/> Gomme polyuréthane <input checked="" type="checkbox"/> Gomme vinylique en bloc (Staedtler®) <input type="checkbox"/> Eponge Latex	
Entoilage	
<p>L'affiche a été entoilée sur un complexe composé d'une toile mixte (coton et lin) contrecollé à un papier japonais de 19g/m² (fibre de kozo, Paper NAO RK17). Ce premier collage a été réalisé avec de la colle d'amidon (6% dans de l'eau) et de la Tylose (5% dans de l'eau) en proportion 50/50. L'affiche a ensuite été nettoyée à plat sur un Mylar® à l'eau à l'aide d'un mizubake et d'une éponge ultra absorbante Saugwunder®. Puis l'encollage de l'affiche a été réalisé à la Tylose (5% dans l'eau).</p>	
Mise à plat / mise en tension	Remise au ton / Retouche

La mise à plat s'est effectuée au moment du nettoyage aqueux sur un Mylar® au moment du procédé de l'entoilage.
