Dossier de restauration

Etablissement prêteur: Musée des Arts décoratifs (75)

- **Titre:** Sans titre
- **Attribué à:** Léopold Hugo
- **Epoque/date:** vers 1860-1875
- **Typologie:** Dessin
- **Pochette:** Pochette de réemploi en carton brun. Inscription à l'encre: *Léopold Hugo ; Bateaux Voitures*. Inscriptions au graphite : *Bateaux Voitures; 7; CD 6751 7 à 13*.
- **Mode de conservation à l'arrivée:** Boîte en carton de conservation

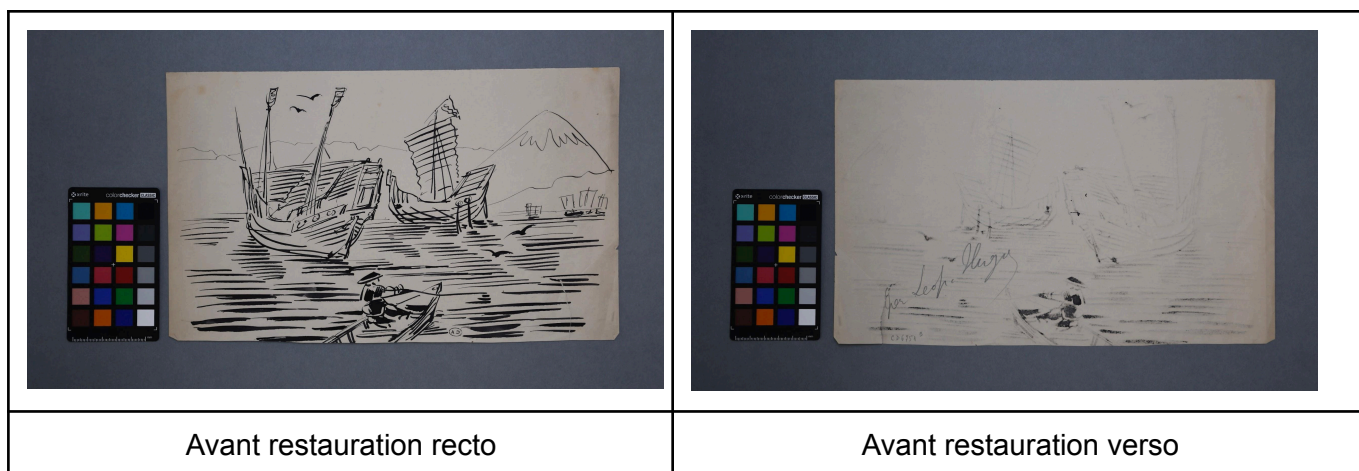
Photographies avant traitement

Commentaires	Plis coin inférieur droit. 1 lacune, coin inférieur gauche. Jaunissement sur l'ensemble. Brunissement des bords. Taches brunes/orangés, partie supérieure.
--------------	--

Le jaunissement est dû à la dégradation par oxydation du papier. Sans doute catalysé par la composition fibreuse du papier.

Les plis dans le coin inférieur droit peuvent être dûs à un ancien mode de stockage.

La dégradation avancée des encres ferrogallique présente un danger pour la pérennité de l'œuvre. La consolidation des tracés permettra une manipulation sans risque de l'œuvre.

Dépoussiérage, déterminé par les techniques et leur degré de dégradation
<u>Dépoussiérage approfondi</u> : brosse douce, gomme en polyuréthane Deffner & Johann®, Smoke sponge®, gomme Staedtler® PVC
<u>Dépoussiérage moyen</u> : brosse douce, gomme en polyuréthane Deffner & Johann®, crayon gomme
<u>Dépoussiérage léger</u> : brosse douce

- Consolidations de déchirures réalisées au verso avec du papier japonais PAPER NAO d'un grammage de 11 g/m², collé à la méthylcellulose préparée à 10% dans l'eau.
- Conditionnement en pochette de papier neutre de conservation.
