CONSTAT D'ETAT ET RAPPORT D'INTERVENTION SUR UN PANNEAU DE L'ATELIER DE BONIFACIO BEMBO

Elèves restaurateurs : Quitterie de Charette, Lou Hense

Lieu de conservation : Musée Jacquemart-André

Numéro d'inventaire : I 489 (pour tous les panneaux de la série), inv.MJAP-P 489-1-11

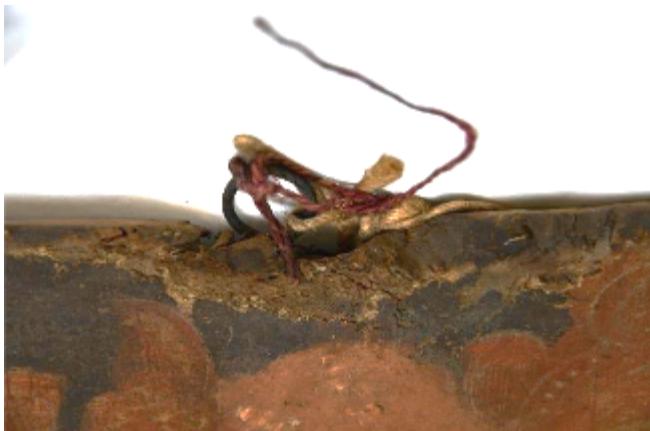
Détail du système d'accrochage

Ce panneau de bois a été réalisé avec une série d'autres pour orner un plafond. Nous ne disposons néanmoins d'aucune information concernant le commanditaire, le lieu où se trouvait ce plafond et comment s'agencent les panneaux. Le système de fixation actuelle comportant un piton et une cordelette rouge. Sur le verso ont été inscrits en lettres rouges : « I 489 ». La peinture a dû être restaurée puisque l'on aperçoit des traces brillantes de coulure : il s'agit probablement d'une ancienne intervention de refixage.

Au niveau du système d'accrochage, nous notons une lacune du bois.

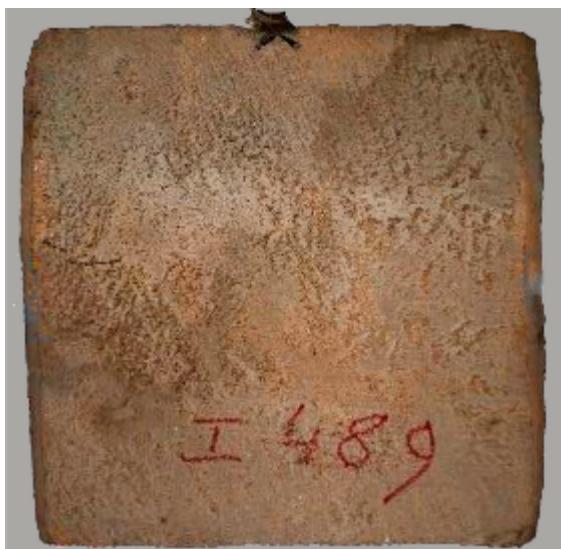
Photo du revers

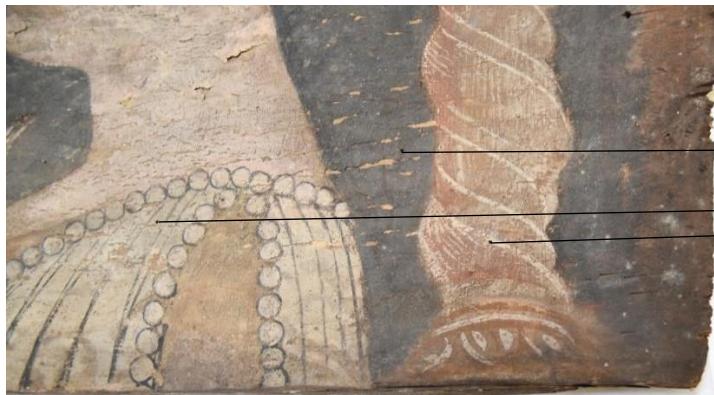
SUPPORT : Nous observons quelques trous correspondant à d'anciennes traces d'infestation par des insectes xylophages.

Anciennes traces
d'infestation
d'insectes xylophages

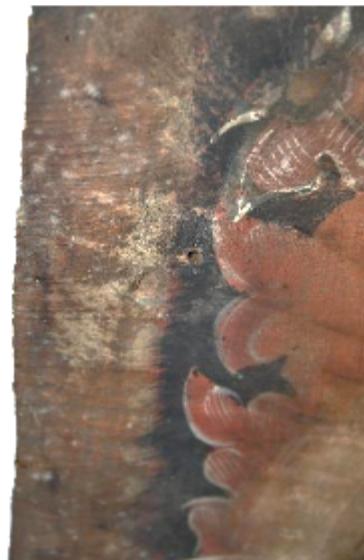
Des moisissures sont visibles sur les bords dextre et senestre, sous la forme de petits flocons blancs. Elles sont surtout concentrées sur le bois nu certains sont également présents sur la couche picturale.

Détail des moisissures blanches présentes à la face

Les moisissures étant sèches, elles ont été retirées à l'aide d'éponges polyuréthane. L'ensemble de la face peinte de l'œuvre a été dépoissierée délicatement avec une éponge polyuréthane blanche. Sur les soulèvements, l'éponge est passée perpendiculairement à celui-ci pour éviter tout arrachage d'écaille.

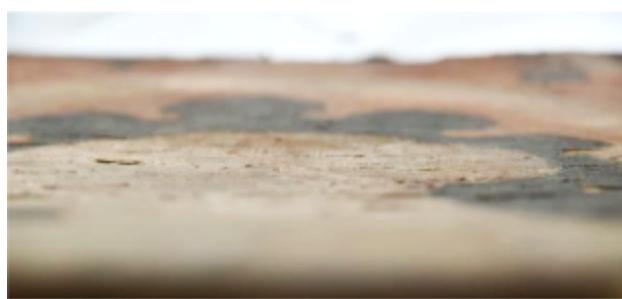
L'œuvre est très encrassée. L'altération majeure réside dans les nombreux soulèvements qui sont répartis principalement au niveau du personnage et du fond brun. Ils rendent l'œuvre peu manipulable et très fragile.

Photographie rasante montrant les soulèvements

Les soulèvements ont été remis dans le plan et refixés à l'aide d'un mélange (50/50) de colle d'esturgeon à 2% et de colle funori à 0,5% appliqué au pinceau ou à la seringue : l'humidité apportée a permis d'assouplir la couche afin de la remettre dans le plan les écailles grâce à une légère pression puis la zone a été mise sous poids avec une interface en papier Bondina.

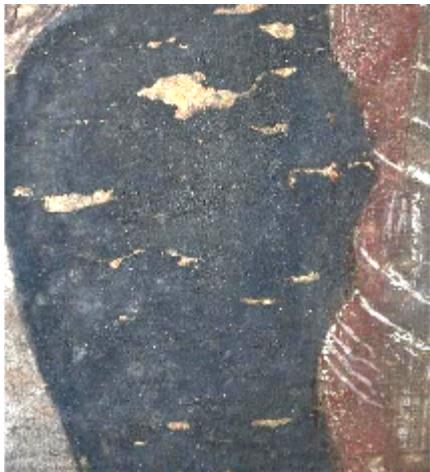
Ces soulèvements ont entraîné des pertes d'écailles, et donc des lacunes dans le fond ocre et bois et dans le visage de la femme.

Détail de lacunes derrière la nuque

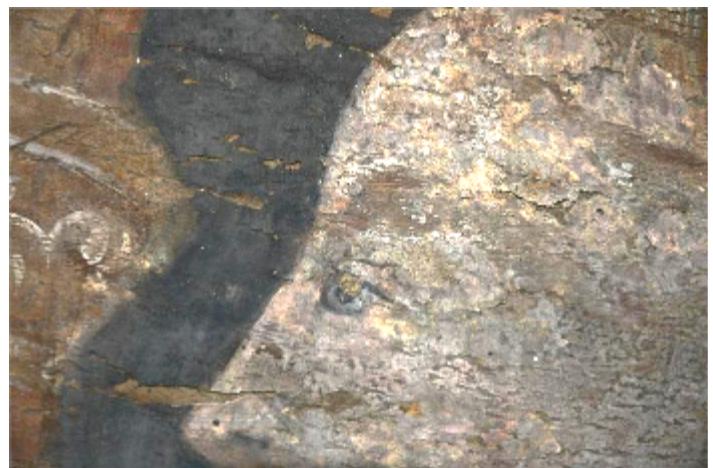
Détail de lacunes de différentes tailles dans le visage
(présence de nombreux mastics)

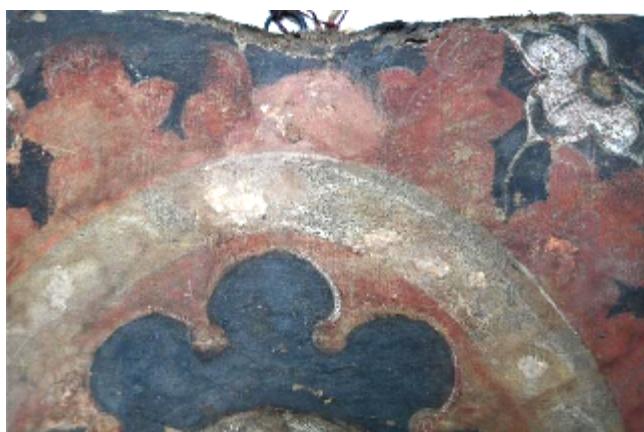
Des repeints désaccordés sont visibles dans le cou, le nez, l'œil, les cheveux de la femme, ainsi que dans le foind noir, les colonnes et l'arche ocre. Ils ont été posés sur des mastics en relief, eux-mêmes débordants.

Détail de l'arche montrant des mastics
débordants et des repeints

Une partie des mastics a pu être retirée au scalpel, et le reste a été retiré au bâtonnet, tout en conservant un solin en périphérie afin de préserver les arêtes des lacunes, qui restent particulièrement fragiles malgré le refixage.

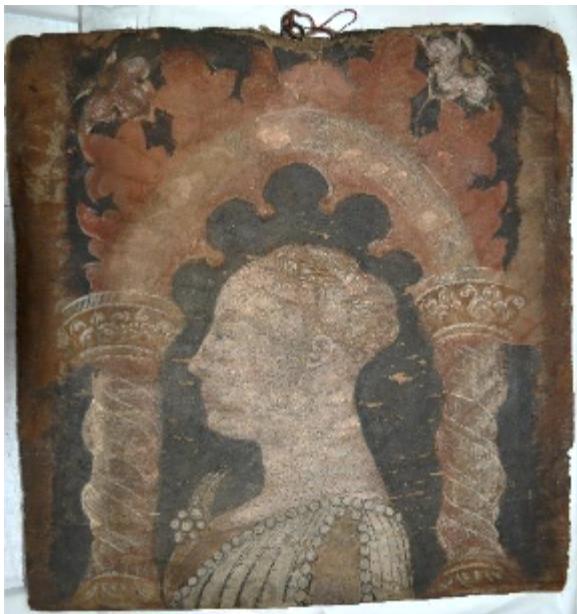
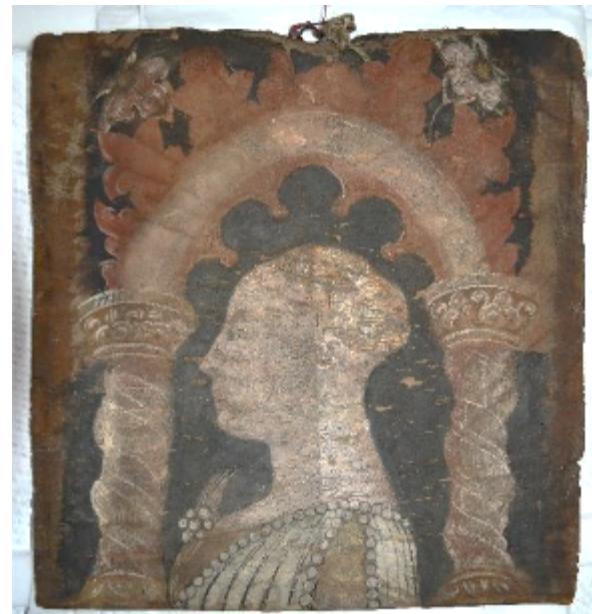
photographie avant et pendant le refixage et le décrassage

L'œuvre ainsi refixée a pu être décrassée. D'abord à sec à l'aide d'éponges en polyuréthane (PU). Puis de la colle funori à 4% a été utilisée afin de décrasser la couche picturale : cette concentration permet d'obtenir un gel aqueux visqueux très dense qui solubilise la crasse tout en ne pénétrant quasiment pas dans la couche picturale et en ne laissant aucune auréole.

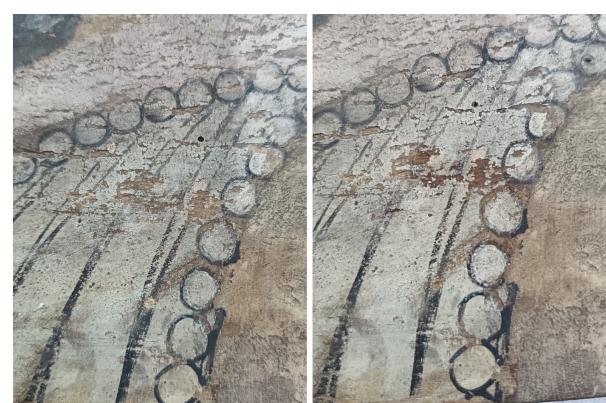
Détail du vêtement avant et après décrassage

Le gel appliqué est légèrement travaillé au pinceau et presque totalement retiré, à l'aide d'une éponge polyuréthane, une fois la crasse solubilisée (1 minute environ). La fine pellicule restante permet d'améliorer le refixage de la couche picturale.

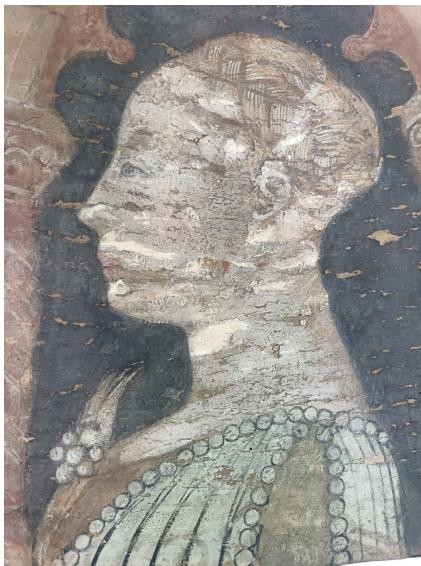
*Photographie en cours de
retrait des repeints*

creusé, ainsi que pour retirer les repeints et les mastics.

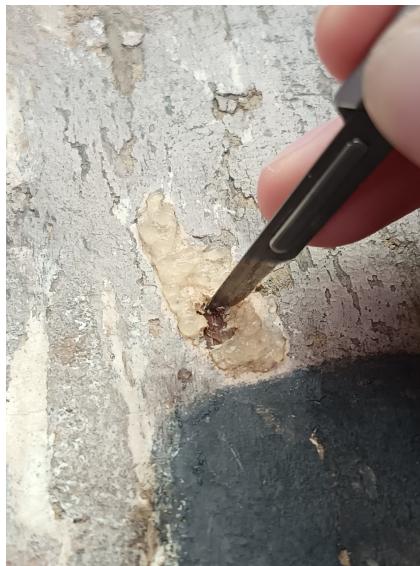
Détail du retrait des mastics

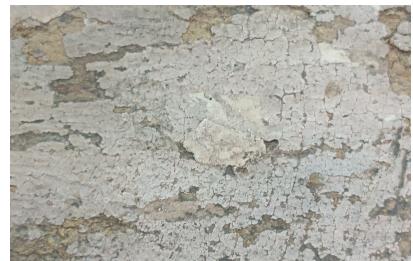
*Détail avant et après le retrait
d'un mastic débordant*

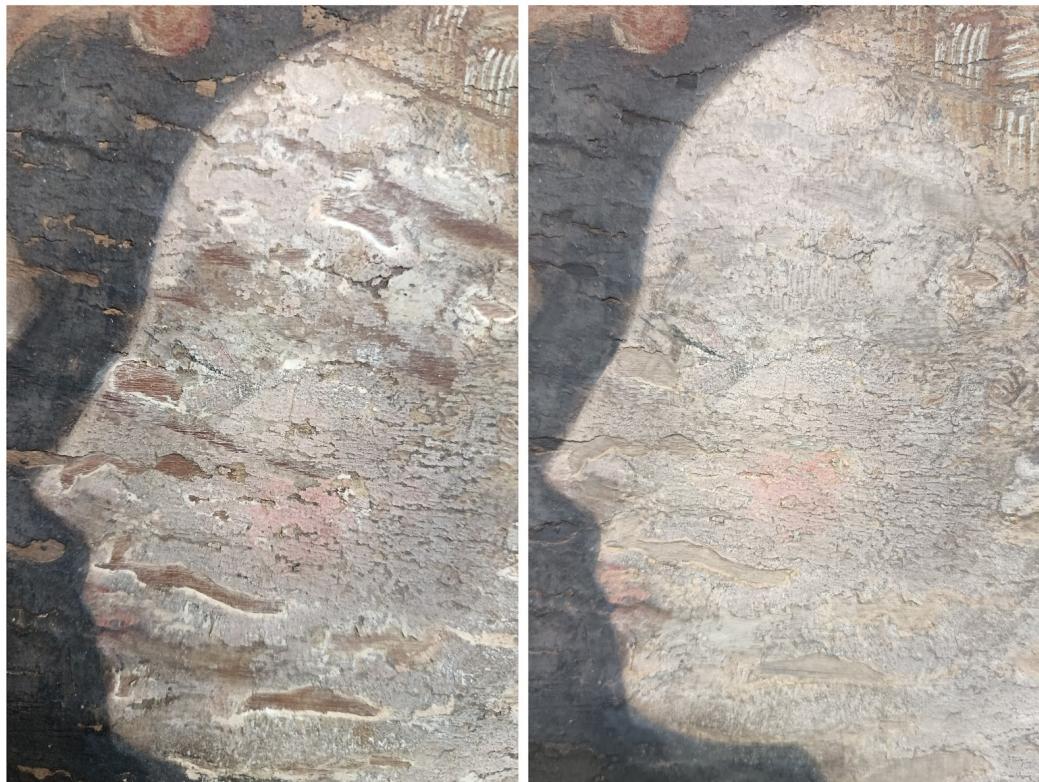
Détail du visage avant et après retouche

Une retouche en fond de lacune, directement sur le bois, avec un ton proche de celui de la préparation ou du fond noir a donc été choisi afin de répondre à ces deux besoins.

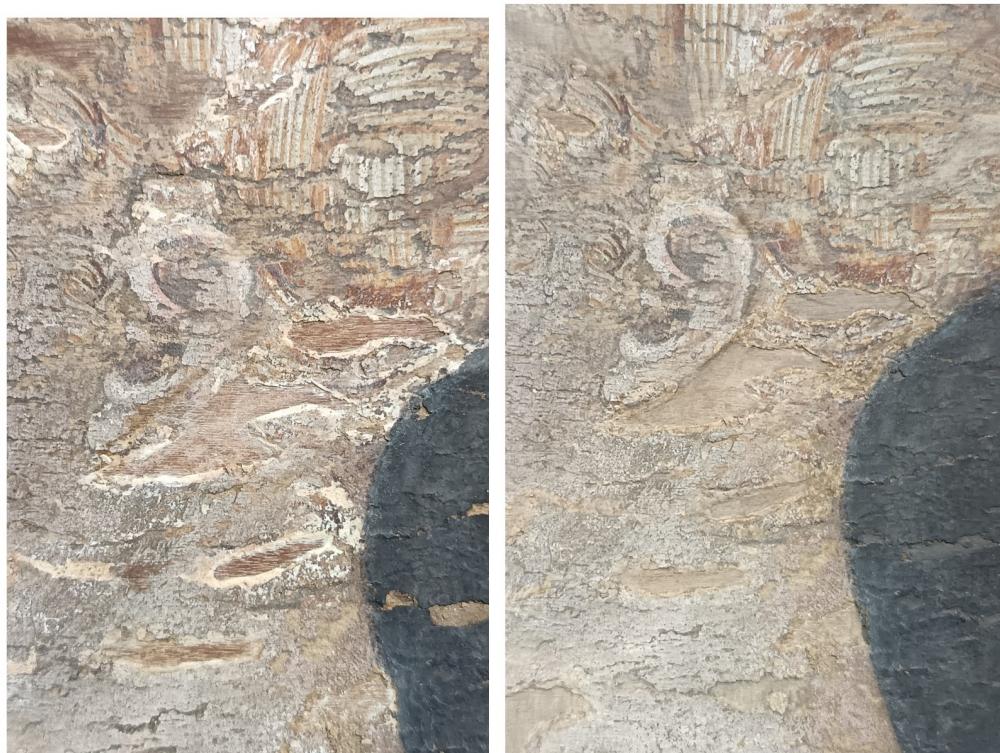
Détail de la nuque avant et après retouche

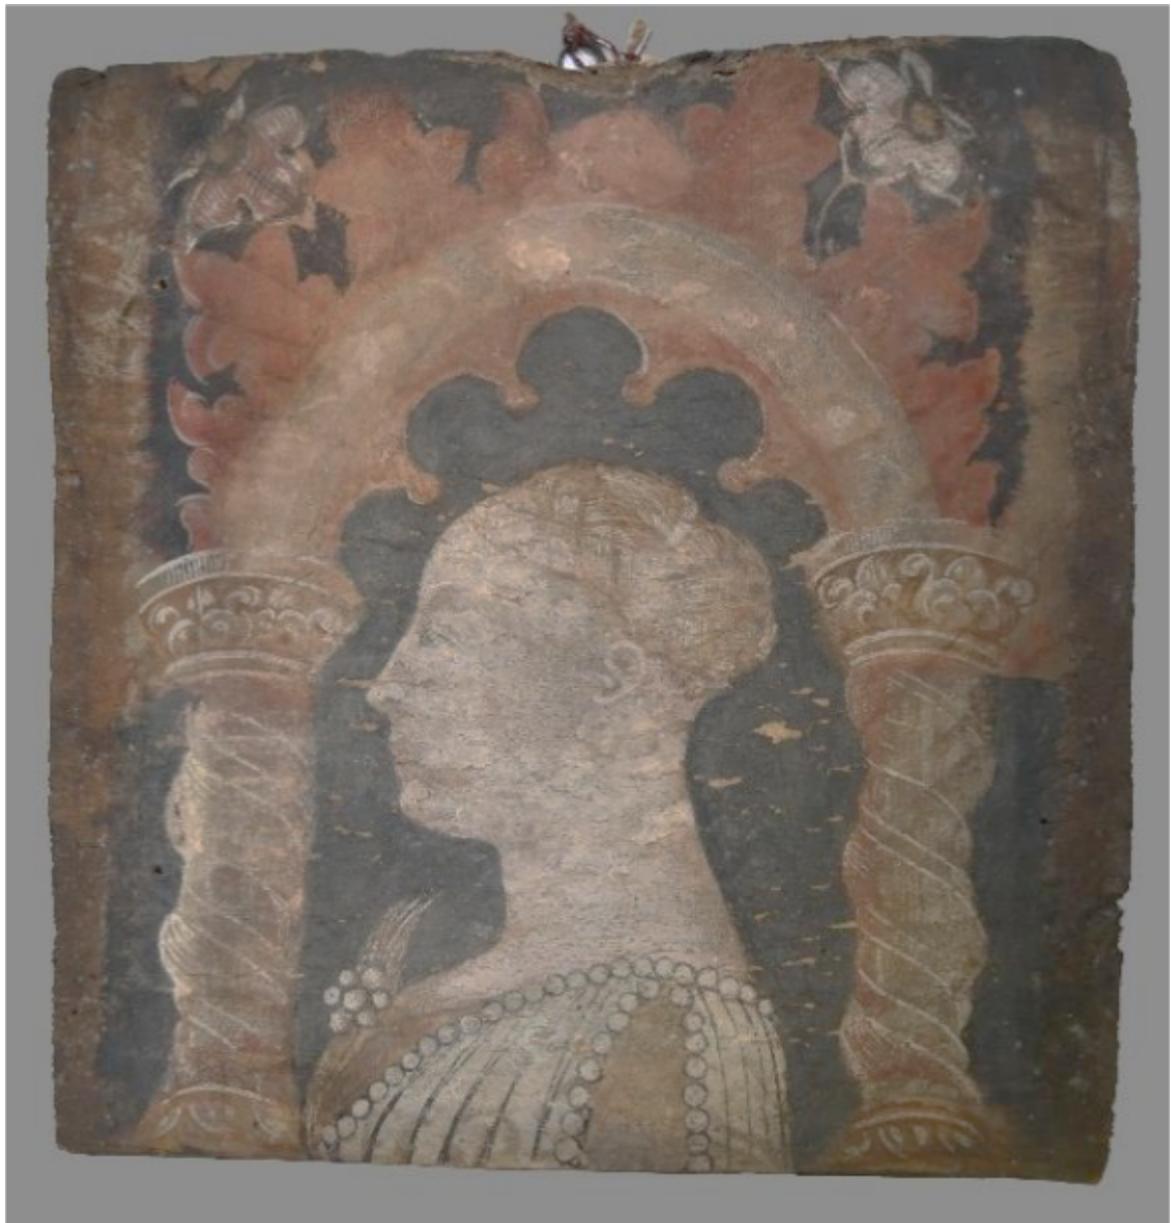
D'un point de vue de la stabilité, le panneau est en mauvais état de conservation. La lisibilité est également mauvaise, l'encrassement noircit la composition, ce qui en gêne la lecture.

Oeuvre avant traitement

Nous préconisons donc un refixage des écailles mobiles ainsi que des nombreux soulèvements ; un décrassage de la surface et un travail de retouche minimale, proche de la retouche archéologique, afin de redonner à l'œuvre son harmonie sans en fausser la composition.
