CONSTAT D'ETAT ET RAPPORT D'INTERVENTION SUR UN PANNEAU DE L'ATELIER DE BONIFACIO BEMBO

Auteur : Atelier de Bonifacio Bembo

Lieu de conservation : Musée Jacquemart-André

Date du rapport : 21/10/2025

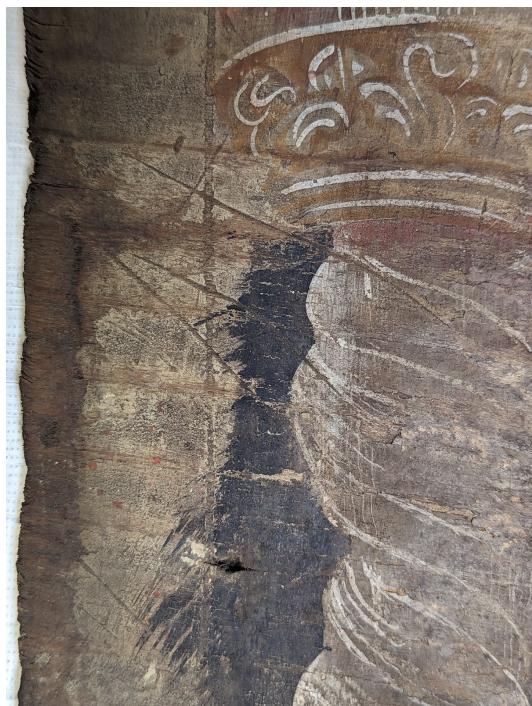
La fonction décorative (closoir, pièces de plafond peint) de l'œuvre, induit l'utilisation d'un système de maintien par insertion de la planche dans une structure (les bords latéraux biseautés faciliteraient alors cette insertion). Les bords latéraux non peints (sur 3-4 cm) ainsi qu'une incision sur les bords latéraux appuient cette hypothèse. Quatre trous indiquent une présence antérieure de clous (sûrement témoins de son accrochage original). Un anneau métallique est cloué au revers, ce système d'accrochage est un ajout postérieur à la conception du panneau.

Bords latéraux non peints et incision.

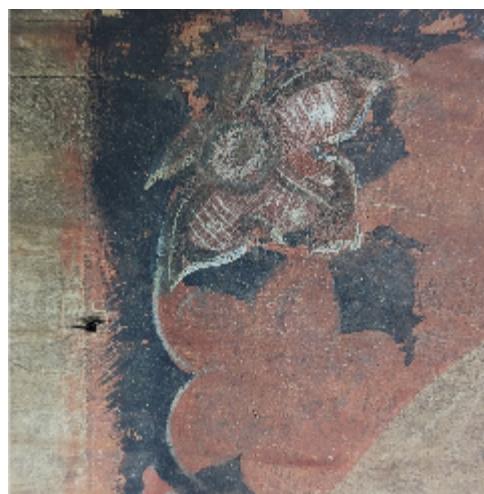
Détail illustrant les superpositions de couches appliquées aux pochoirs puis les décors rehaussés à main levée.

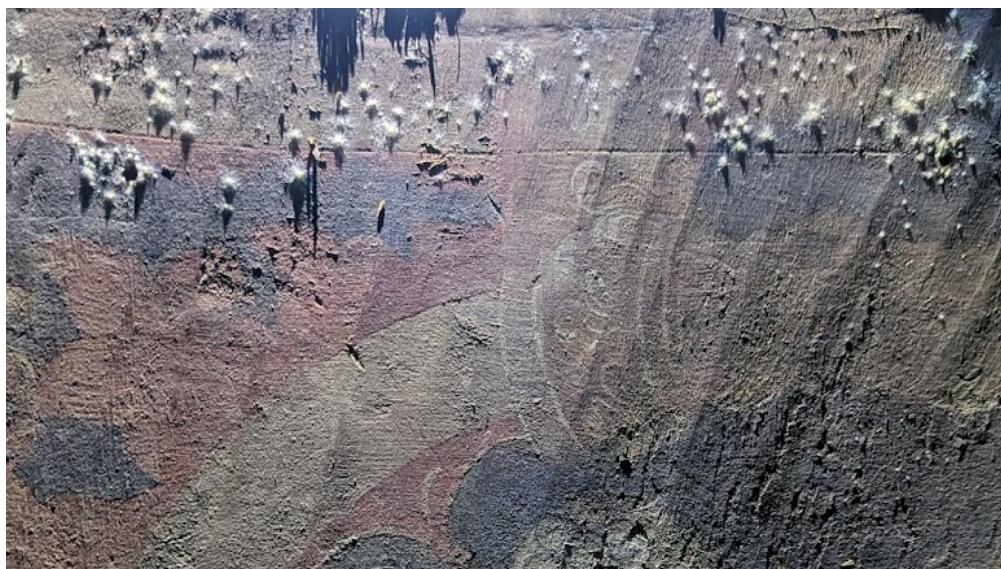
Le bois présente des traces d'infestations microbiologiques : des moisissures blanches (gros piquetage blanc et filandreux en partie senestre) sont présentes sur la surface de l'œuvre. On observe aussi quelques trous d'envol d'insectes xylophages ont été repérés en partie basse du panneau.

Moisissures sur le côté senestre.

Les moisissures semblent encore actives, il est primordial de les traiter rapidement afin d'éviter toute prolifération.

Les moisissures étant sèches, elles ont été retirées à l'aide d'éponges polyuréthane. L'ensemble de la face peinte de l'œuvre a été dépoussiérée délicatement avec une éponge polyuréthane blanche. Sur les soulèvements, l'éponge est passée perpendiculairement à celui-ci pour éviter tout arrachage d'écaillle.

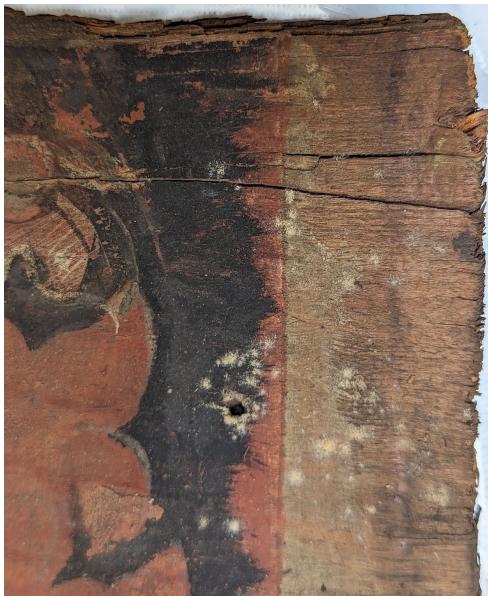
Au niveau structurel, le panneau est relativement stable malgré des fentes en partie supérieure (présentes des deux côtés).

*Fentes au niveau du coin
supérieur senestre*

L'état du support est globalement correct, les fentes ne semblent pas évolutives.

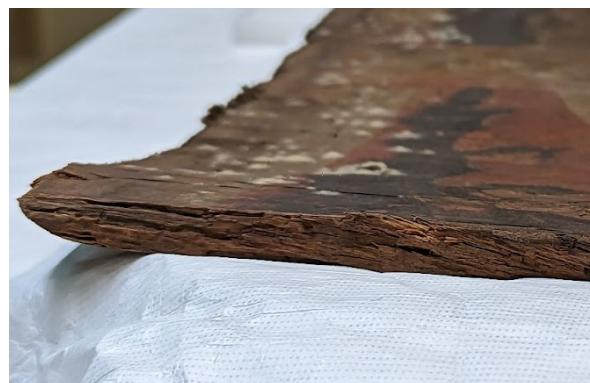
Le bois a été arraché en partie supérieure, probablement suite au décrochage de l'œuvre, et un fragment est fendu et mobile au niveau du crochet en partie supérieure.

Bois arraché sur le chant supérieur

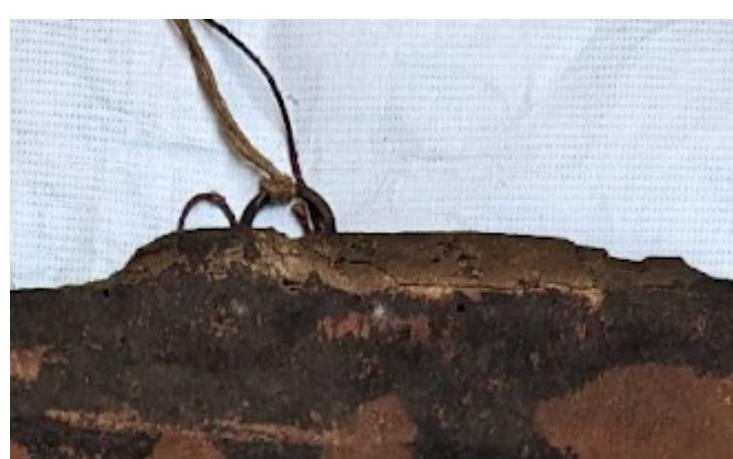
Bois fendu au niveau de l'anneau métallique

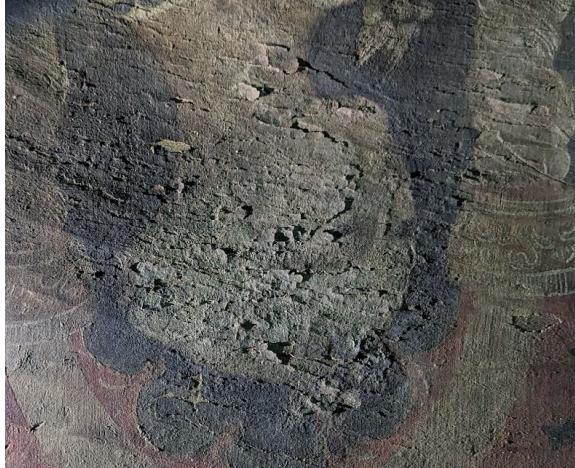
La couche picturale est extrêmement soulevée, notamment en partie centrale, ceci est dû à un défaut d'adhésion avec le support et aux tensions induites par le jeu du bois suite à des variations thermo-hygrométriques. Cette altération semble particulièrement localisée au niveau du portrait (la peinture est plus liée et cohésive dans cette zone). Les lacunes sont aussi particulièrement nombreuses dans cette zone (suite à la perte de ces écailles soulevées).

*Soulèvements de la couche picturale en
lumière rasante*

L'état de la couche picturale nécessite un traitement d'urgence afin d'éviter toute perte supplémentaire d'écailles. Il sera nécessaire de dépossiérer l'œuvre délicatement avant tout refixage afin de ne pas fixer la crasse. Un refixage des écailles ainsi qu'une consolidation généralisée seront nécessaires. Le retrait des repeints permettrait une meilleure appréciation de l'œuvre et des retouches légères (mise au ton par exemple) pourraient permettre une meilleure lisibilité de celle-ci.

Les soulèvements ont été remis dans le plan et refixés à l'aide d'un mélange (50/50) de colle d'esturgeon à 2% et de colle funori à 0,5% appliqué au pinceau ou à la seringue : l'humidité apportée a permis d'assouplir la couche afin de remettre dans le plan les écailles grâce à une légère pression puis la zone a été mise sous poids avec une interface en papier Bondina.

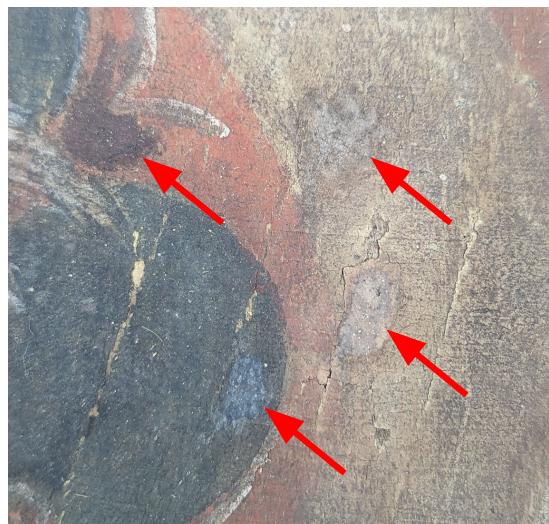
Des repeints recouvrent par endroits la couche picturale, ils sont généralement désaccordés. Des brillances localisées semblent être liées à une restauration antérieure (lustrage? adhésif? : difficile à dire avant décrassage).

Repeints désaccordés

L'emploi d'un coton légèrement humidifié sur un bâtonnet a aussi été utile pour décrasser les zones enfoncées, et pour retirer les repeints et les mastics.

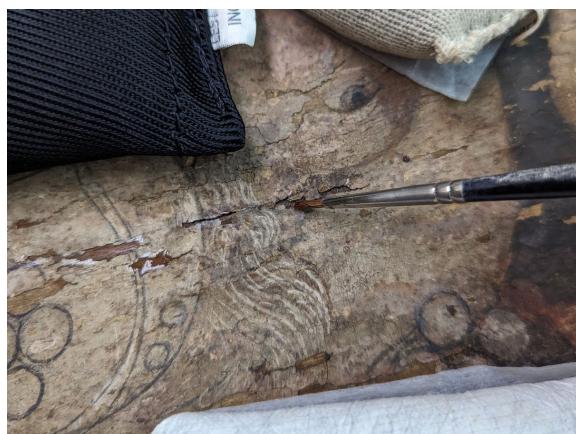
Application au pinceau du mélange colle d'esturgeon et funori puis mise sous poids

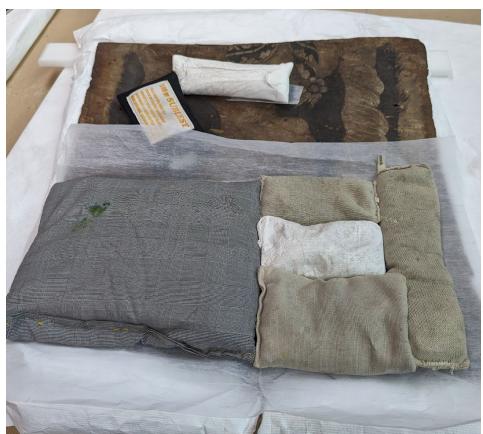
Mise sous poids après application de la colle d'esturgeon pour la consolidation.

La partie supérieure du panneau étant pulvérulente, elle est consolidée par application de colle d'esturgeon à 0,5% au pinceau à travers un papier de chanvre. Deux passages ont été effectués.

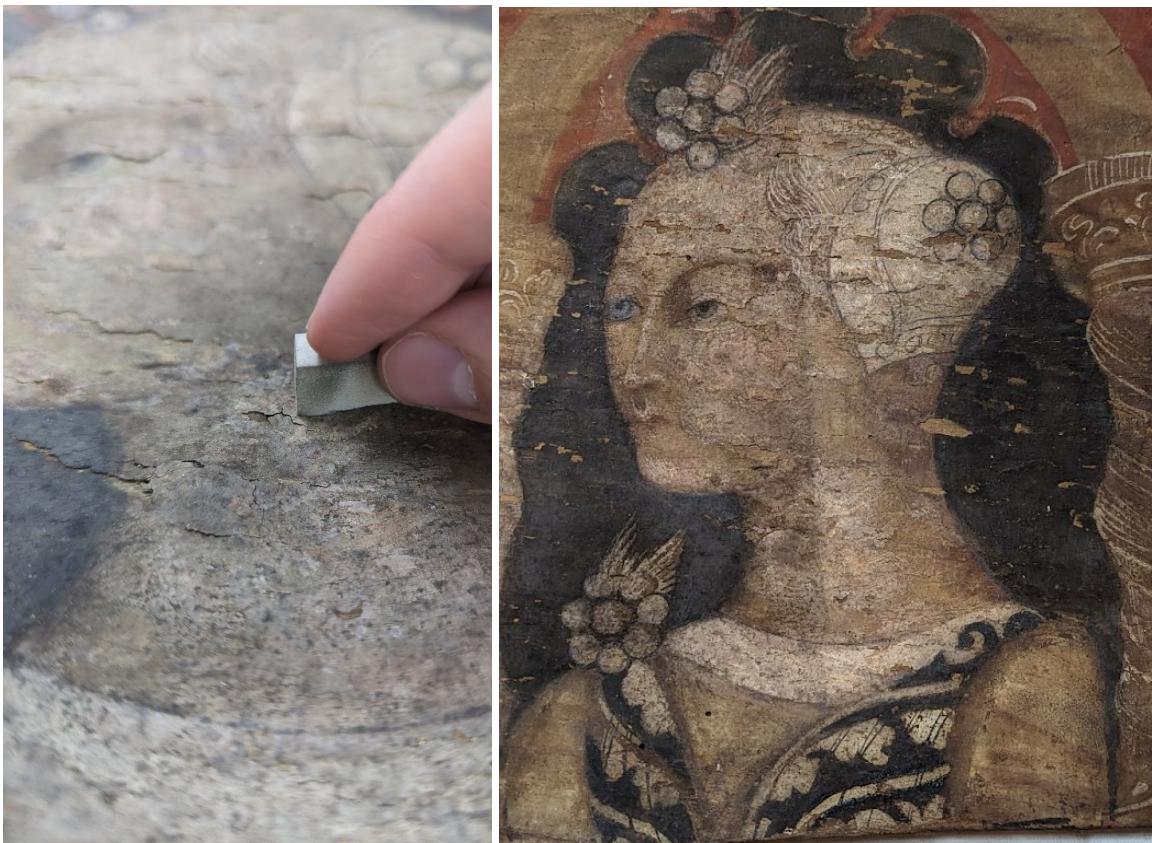
Décrassage de la partie droite du buste. (avant retrait des repeints)

De la colle funori à 4% a été utilisée afin de décrasser la couche picturale : cette concentration permet d'obtenir un gel aqueux visqueux très dense qui solubilise la crasse tout en ne pénétrant quasiment pas dans la couche picturale et en ne laissant aucune auréole.

Le gel appliqué est légèrement travaillé au pinceau et presque totalement retiré, à l'aide d'une éponge polyuréthane, une fois la crasse solubilisée (1 minute environ). La fine pellicule restante permet d'améliorer le refixage de la couche picturale.

Cette opération est répétée plusieurs fois (environ quatre fois) sur l'ensemble de la partie inférieure du panneau (la partie supérieure étant trop sensible et pulvérulente) et permet à chaque passage une amélioration du décrassage ainsi que de l'adhésion et de la cohésion de la couche picturale.

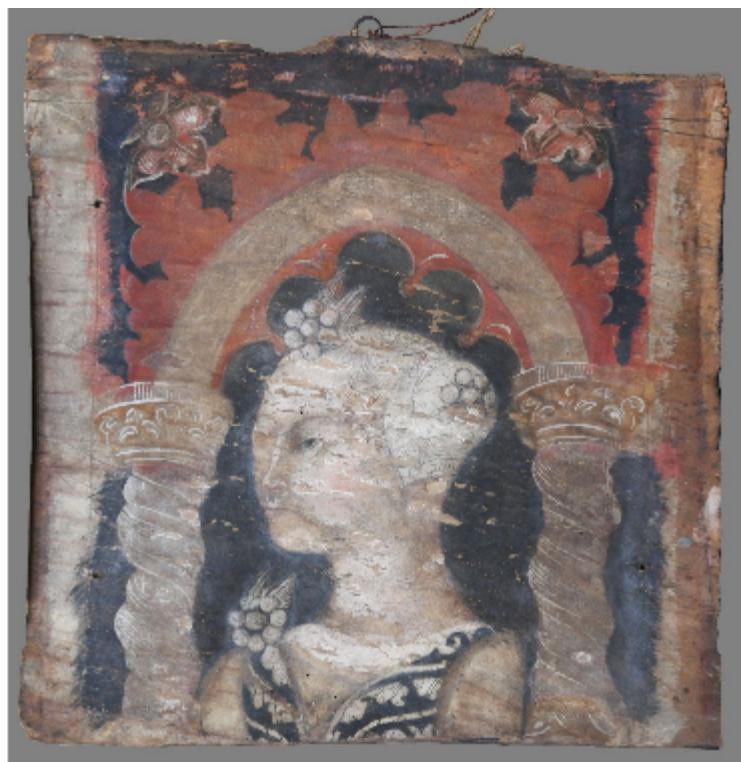
Photographie après traitement de nettoyage et refixage

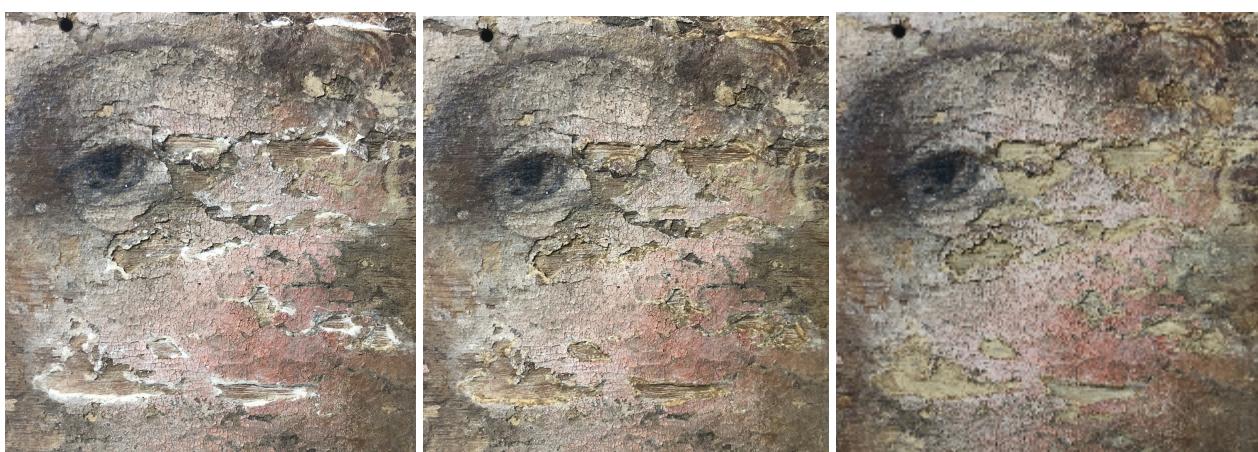
Détails avant, pendant et après retouche

La retouche a ensuite été réalisée avec une solution de résine MS2A dans du Shellsol D40 et des pigments, par souci de continuité avec les éléments de la série déjà restaurés à l'INP. La résine MS2A a de nombreux avantages, notamment sa solubilité et donc sa réversibilité dans les hydrocarbures aliphatiques. Elle a aussi l'inconvénient de fortement jaunir en vieillissant, mais étant donné qu'une très faible quantité de résine a été utilisée pour lier nos pigments afin de garder une peinture mate, ce risque n'est pas trop important dans notre cas. La retouche effectuée devait remplir deux rôles: rendre une unité aux figures représentées, en restituant les contours de leur forme, tout en restant décelable comme étant des lacunes. Une retouche en fond de lacune, directement sur le bois, avec un ton proche de celui de la préparation ou du fond noir a donc été choisi afin de répondre à ces deux besoins.

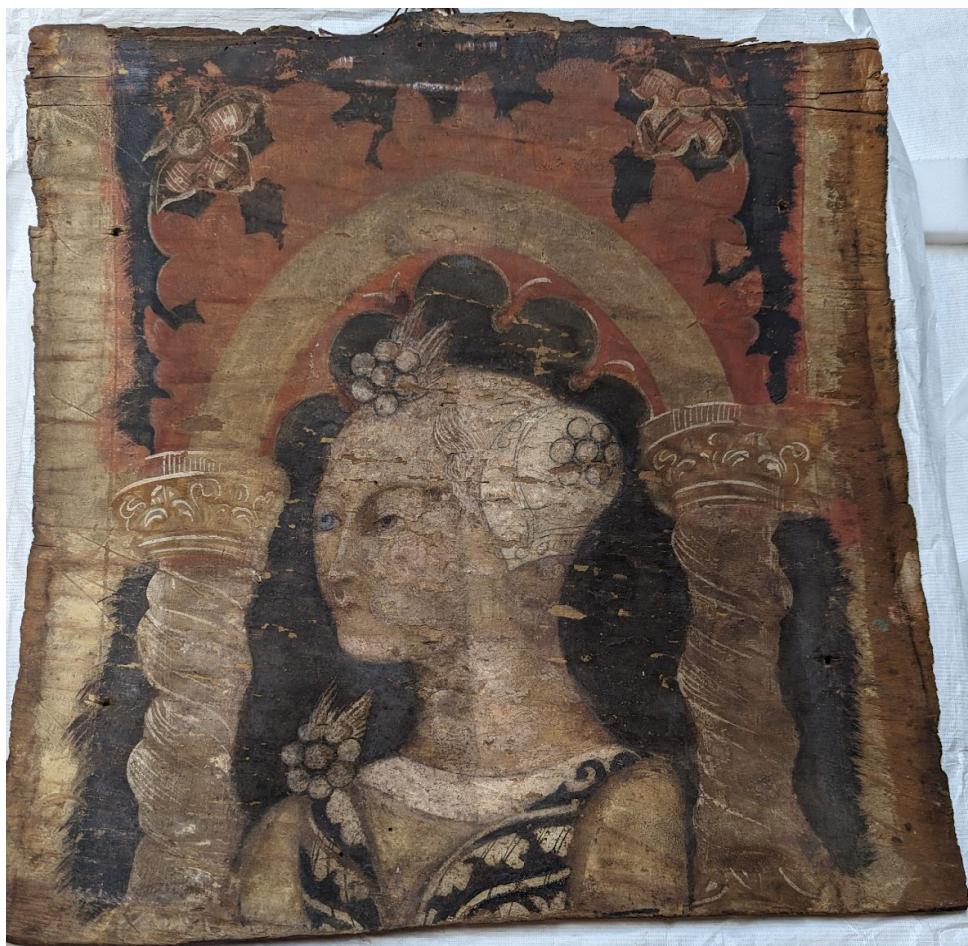
Photographie en cours de traitement

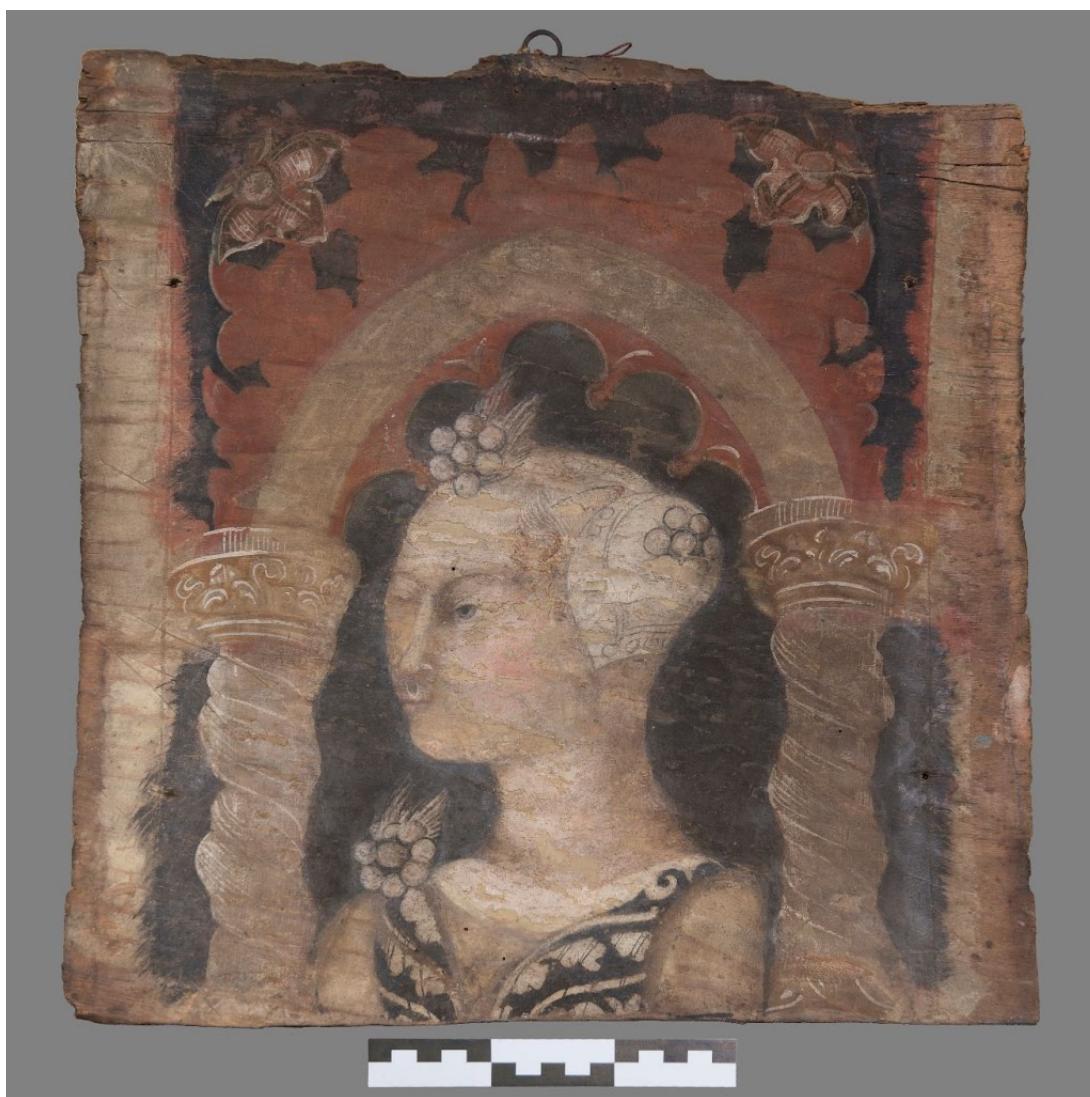
Photographie après traitement

Le traitement de conservation-restauration de ce portrait permet de retrouver une lisibilité et une appréciation des couleurs, tout en conservant les marques attestant du vécu historique du panneau, à l'image du reste de la série précédemment traité. Les risques liés aux moisissures et aux soulèvements ont été pris en charge. L'œuvre, bien que fragile et nécessitant une manipulation et un conditionnement adapté, peut rejoindre les collections du musée Jacquemart-André.
