Emma Aussel et Mathilde Buron, élèves restauratrices et Emma Gillet, doctorante dans le cadre d'un enseignement de Claudia Sindaco

## ETUDE ET RESTAURATION DE TROIS PANNEAUX DE L'ATELIER DE BONIFACIO BEMBO, MUSÉE JACQUEMART-ANDRE (PARIS)

## CONSTAT D'ETAT – BEMBO 69

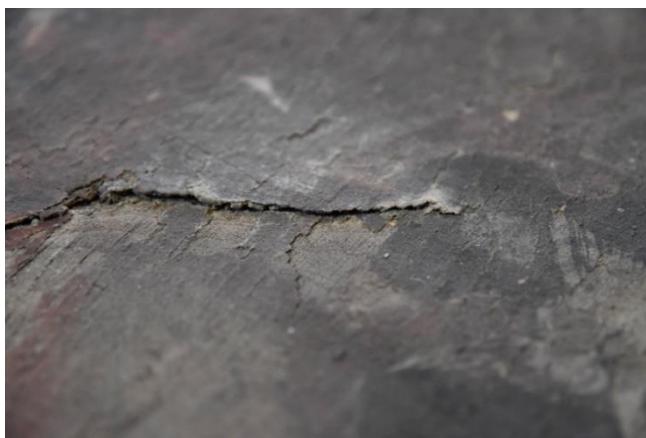
Fig. 8 : Fente perpendiculaire au fil du bois à la face de l'œuvre.

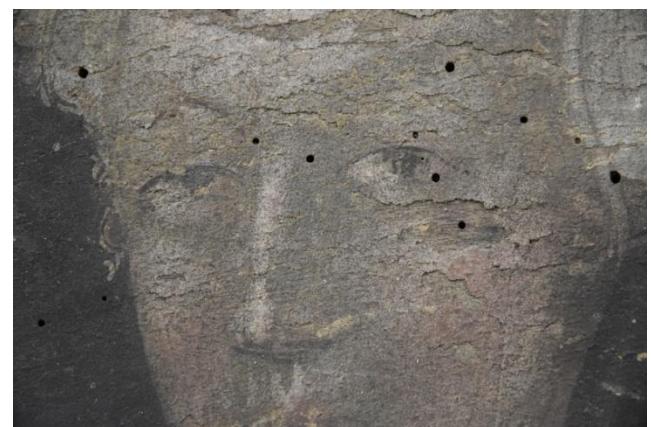
Fig. 7 : Détail de trous d'envol présents à la face de l'œuvre.

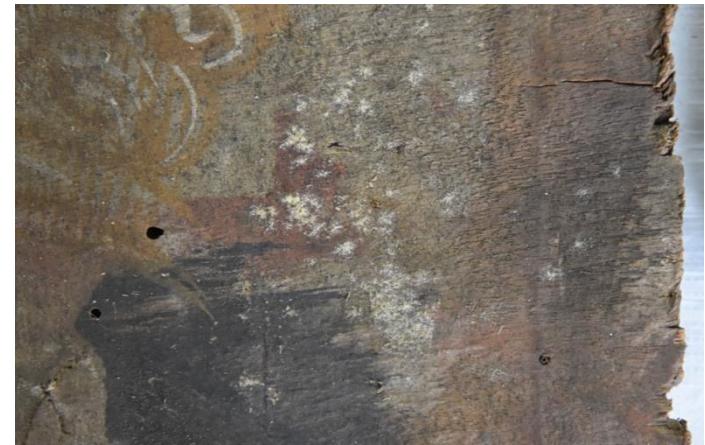
Fig. 9 : Moisissures à la face de l'œuvre, présentes sur le bois brut et sur la couche picturale

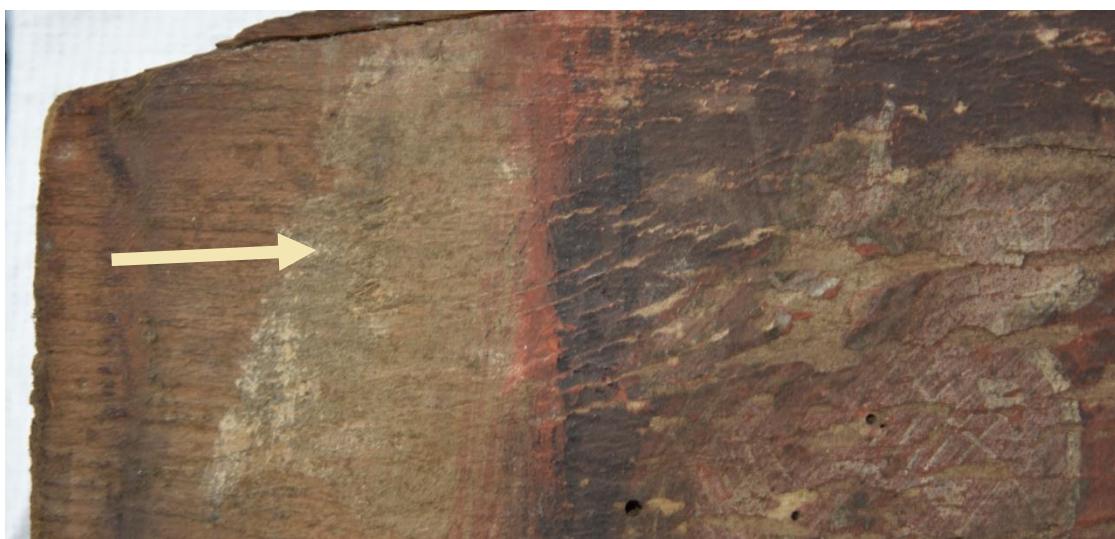
Fig. 11 : Préparation visible à la face de l'œuvre, déborde de sous la couche picturale.

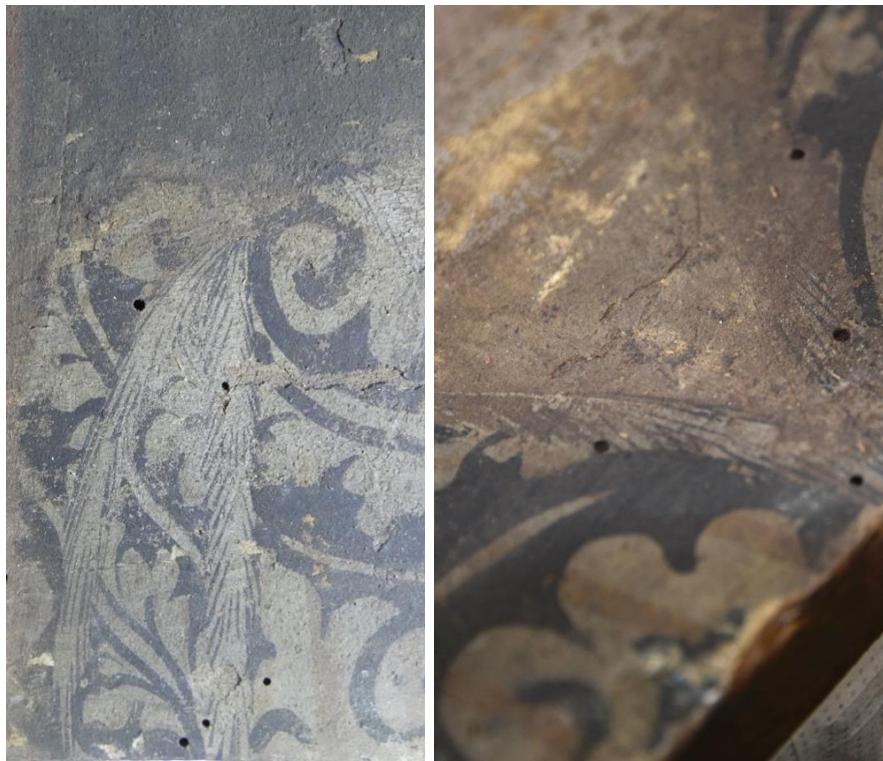
Fig. 15 : Détail du brocard appliqué pour le vêtement de la femme, et de la double incision qui suit le décolleté de la robe (à d.)

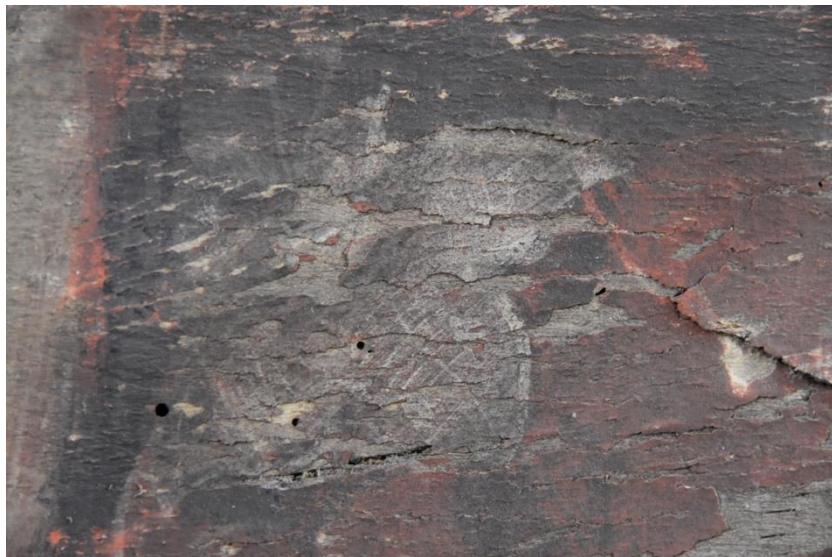
Fig. 17 : lacunes de couche picturale.

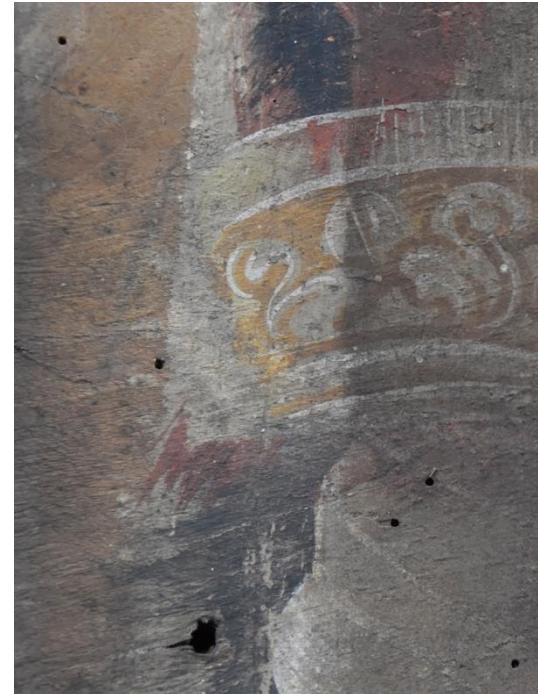
Fig. 17 : Différentes altérations à lumière ( axe vertical ).

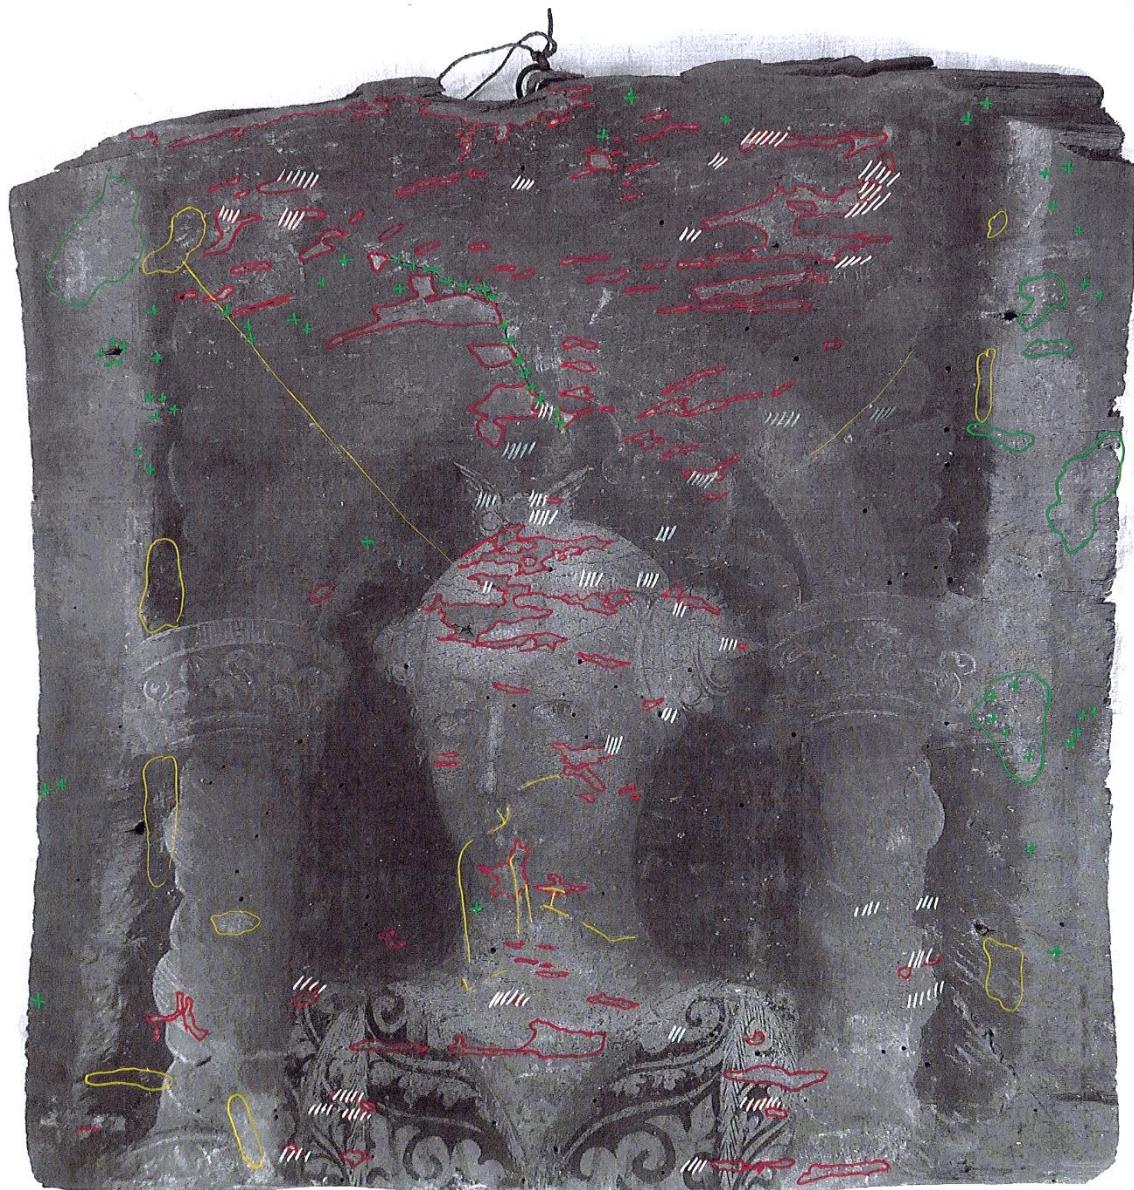
Relevé d'altération du panneau Bembo 69

#### BILAN : L'ŒUVRE PRÉSENTE UN ETAT DE CONSERVATION PRÉOCCUPANT.

L'œuvre présente un fort taux d'empoussièvement, qui a pu accélérer la formation de moisissures. Le gonflement du bois a visiblement provoqué un manque d'adhésion entre la couche picturale et le support, ainsi qu'au sein des différentes strates de couche picturale, entraînant des lacunes de matières.

- Les **soulèvements**
- Le fort **empoussièvement**
- La présence de **moisissures**

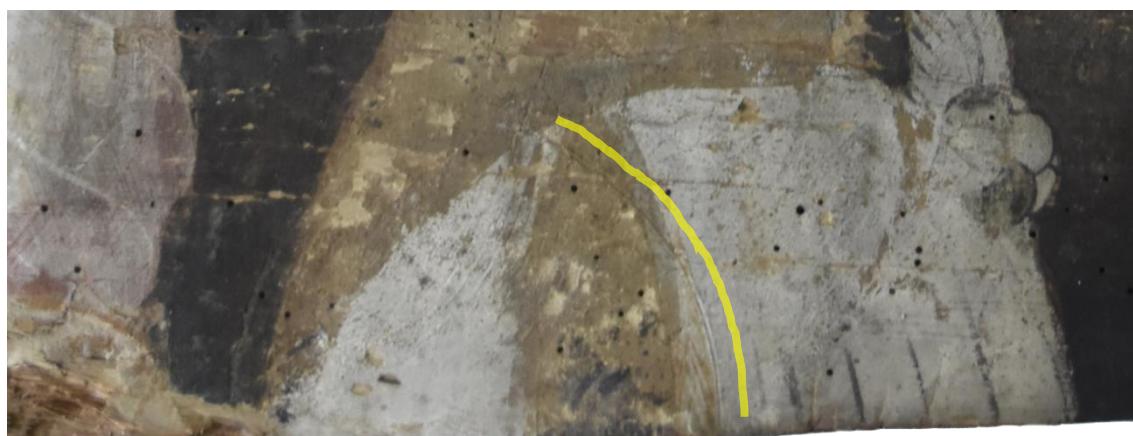
Une incision dans la couche picturale et la préparation est visible au niveau de la couture entre la manche et l'épaule du vêtement. Il s'agit peut-être d'un repère pour la réalisation de la peinture.

Ci-dessous : détail de l'incision au niveau de l'épaule du gentilhomme, en jaune

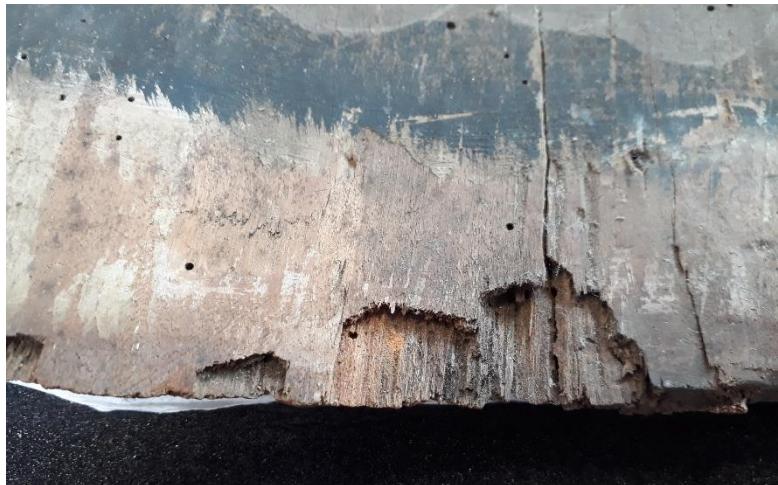
Quelques **pertes** sont à noter sur les côtés senestre et dextre. Les bords sont irréguliers, témoignage d'une découpe ou d'un arrachage.

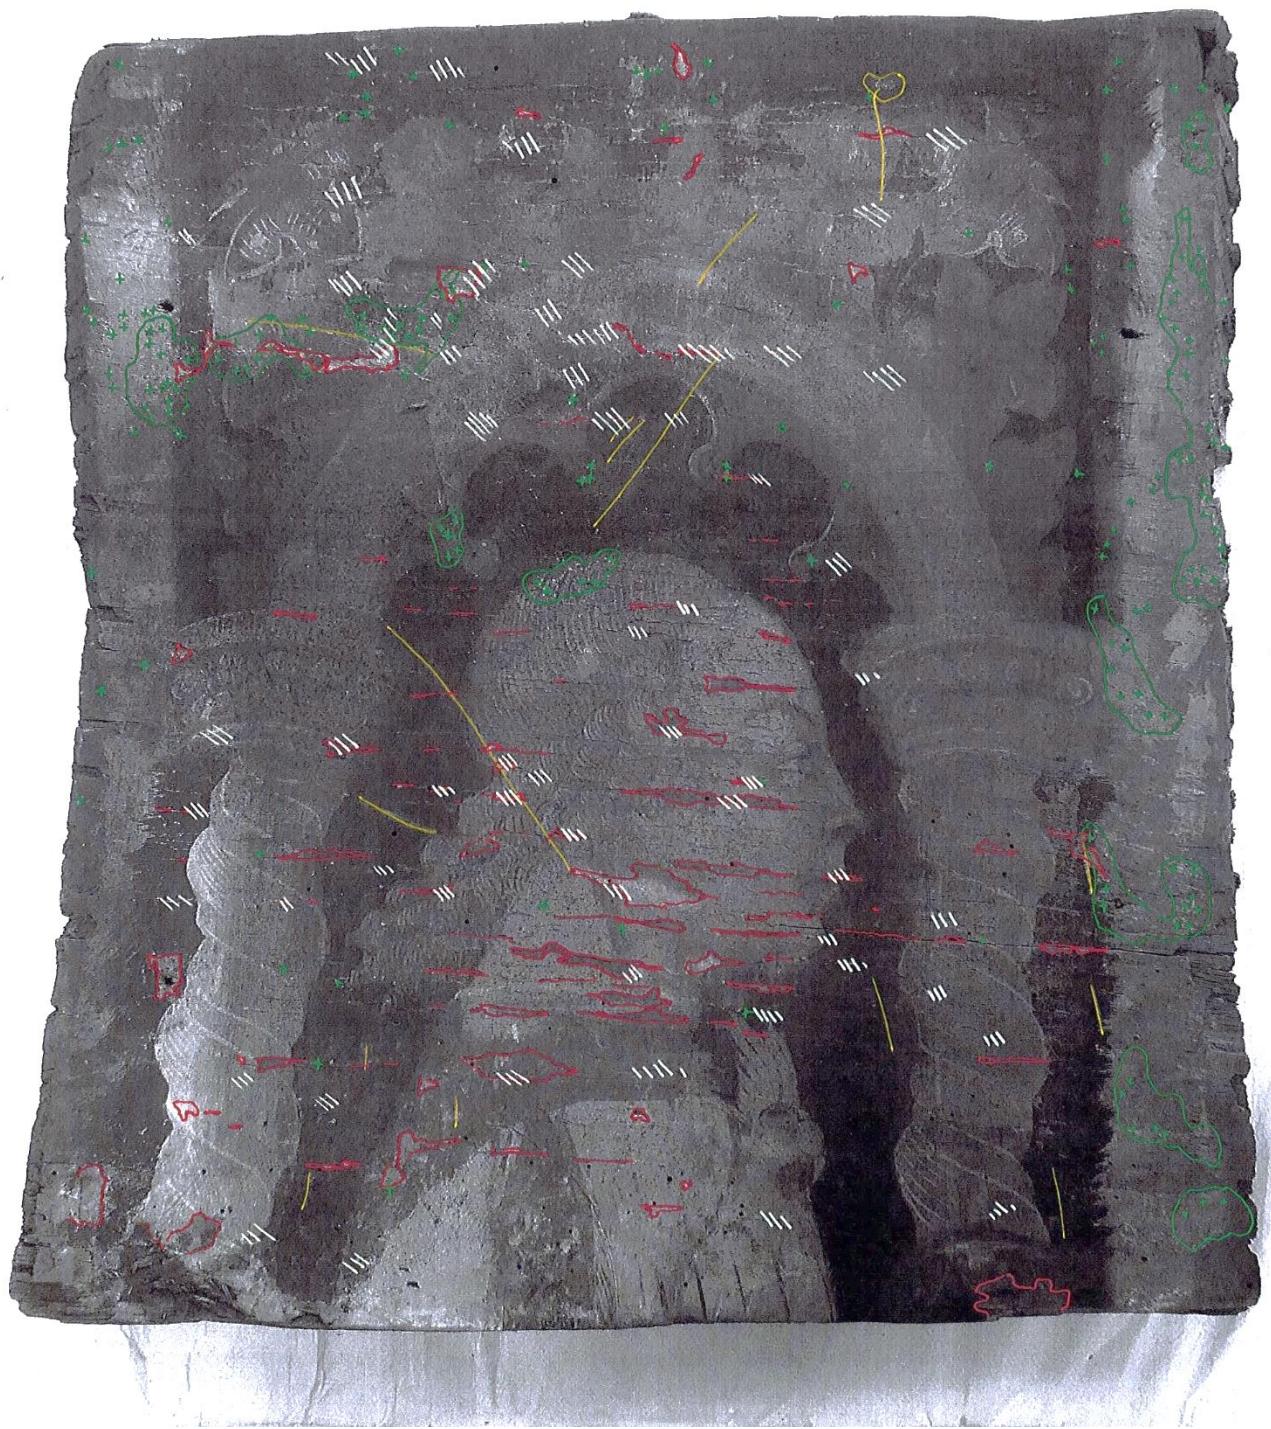
Relevé d'altération du panneau Bembo 67

En l'absence de traitement, le panneau risque une perte de matière picturale et l'augmentation du nombre de moisissures qui engendrent des piqûres irréversibles et dégradent la matière.

D'autre part, il faut également procéder au **retrait des moisissures** qui nuisent à la bonne conservation du panneau en agissant sur leurs facteurs de développement (humidité, l'absence de lumière, l'empoussièvement et l'encrassement).

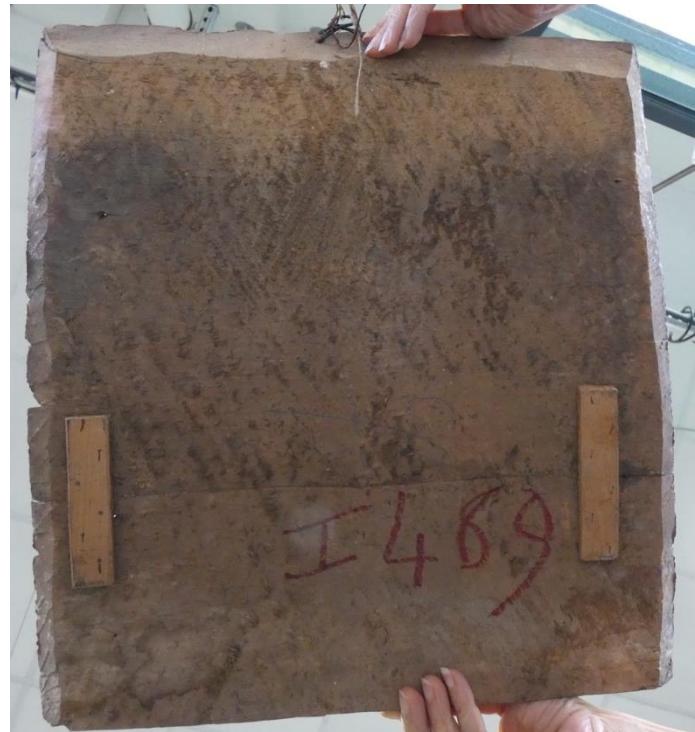
Fig. 24 : Revers du Bembo 67, aperçu du raccord par clouage et colle.

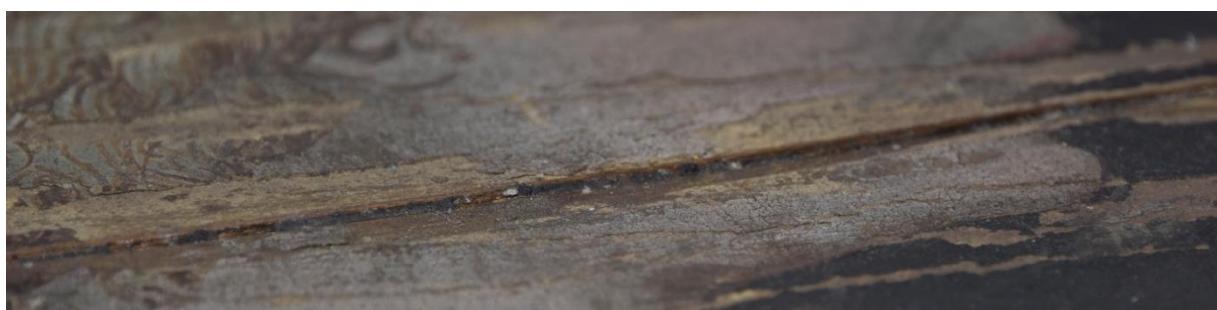
Fig. 25 : Aperçu de l'excès de colle à la face, dans la fente du raccord entre le tiers inférieur désolidarisé et le reste de l'œuvre.

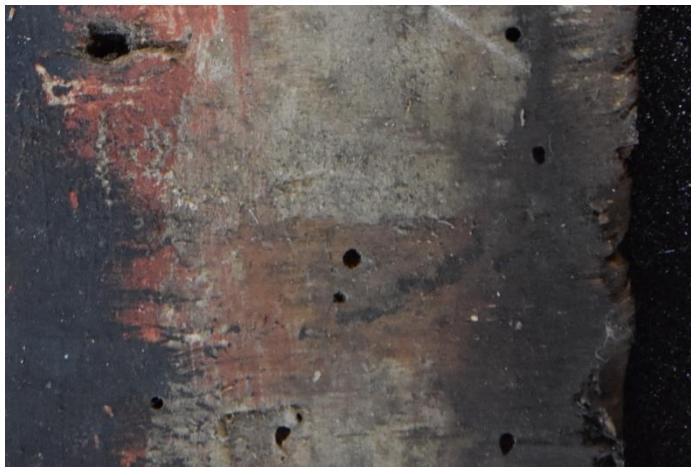
Fig. 26 : Détail de trous d'envol présents à la face de l'œuvre.

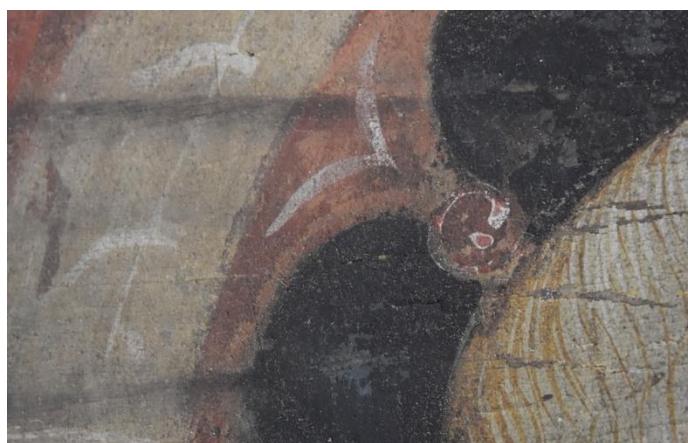
- **Remontées taniques du bois qui colorent la couche picturale.**

Fig. 28 : Coloration de la couche picturale à cause des tanins du supports.

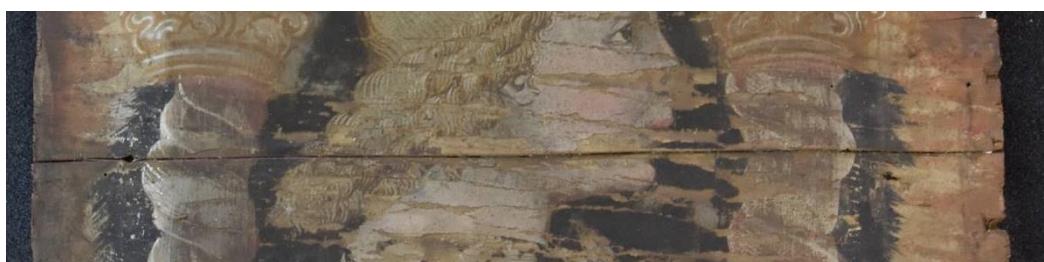
Fig. 31 : Fente sur la largeur du panneau.

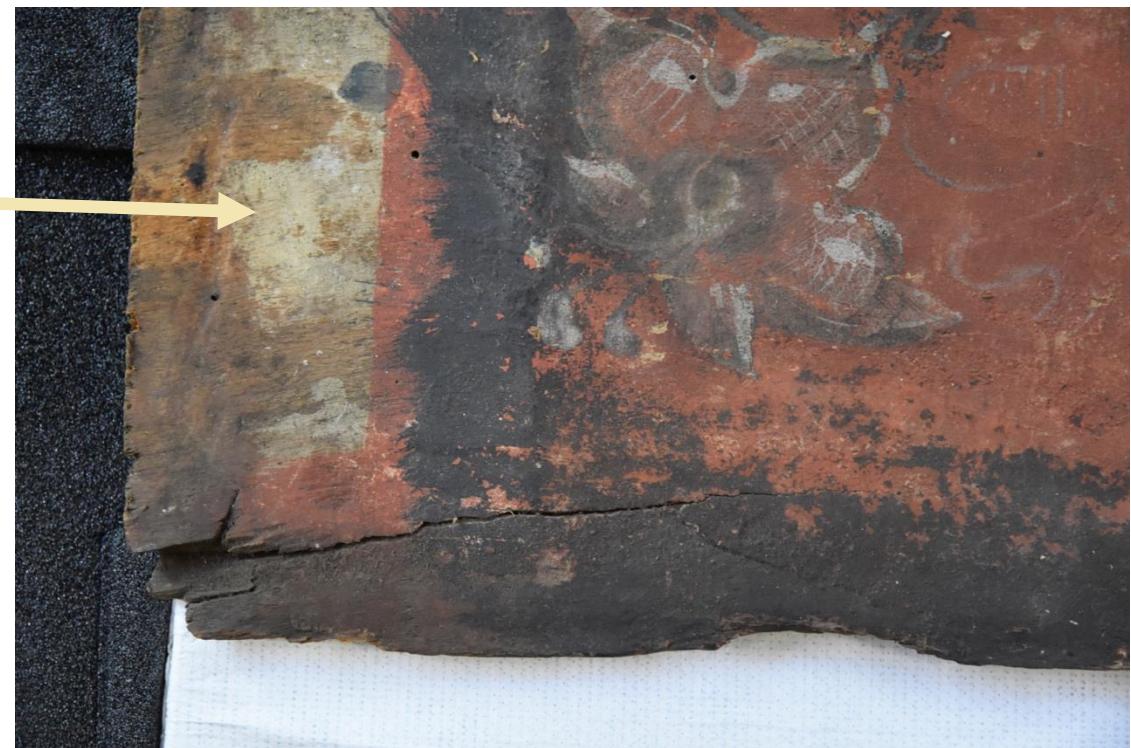
Fig. 64 : Préparation visible à la face de l'œuvre, déborde de sous la couche picturale.

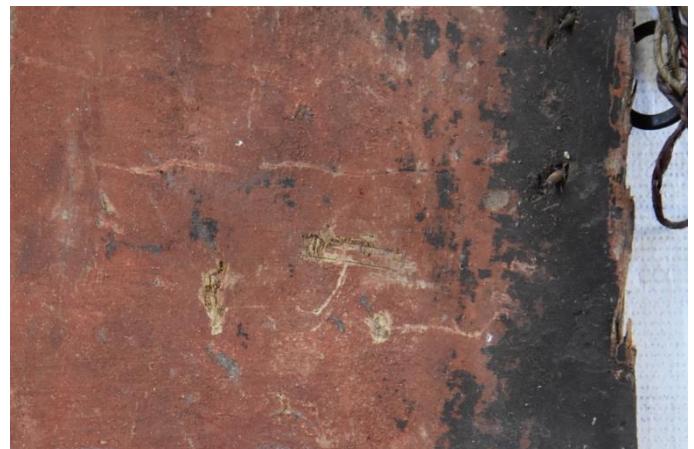
Fig. 90 : Griffures et éclats. Manipulation accidentelle ?

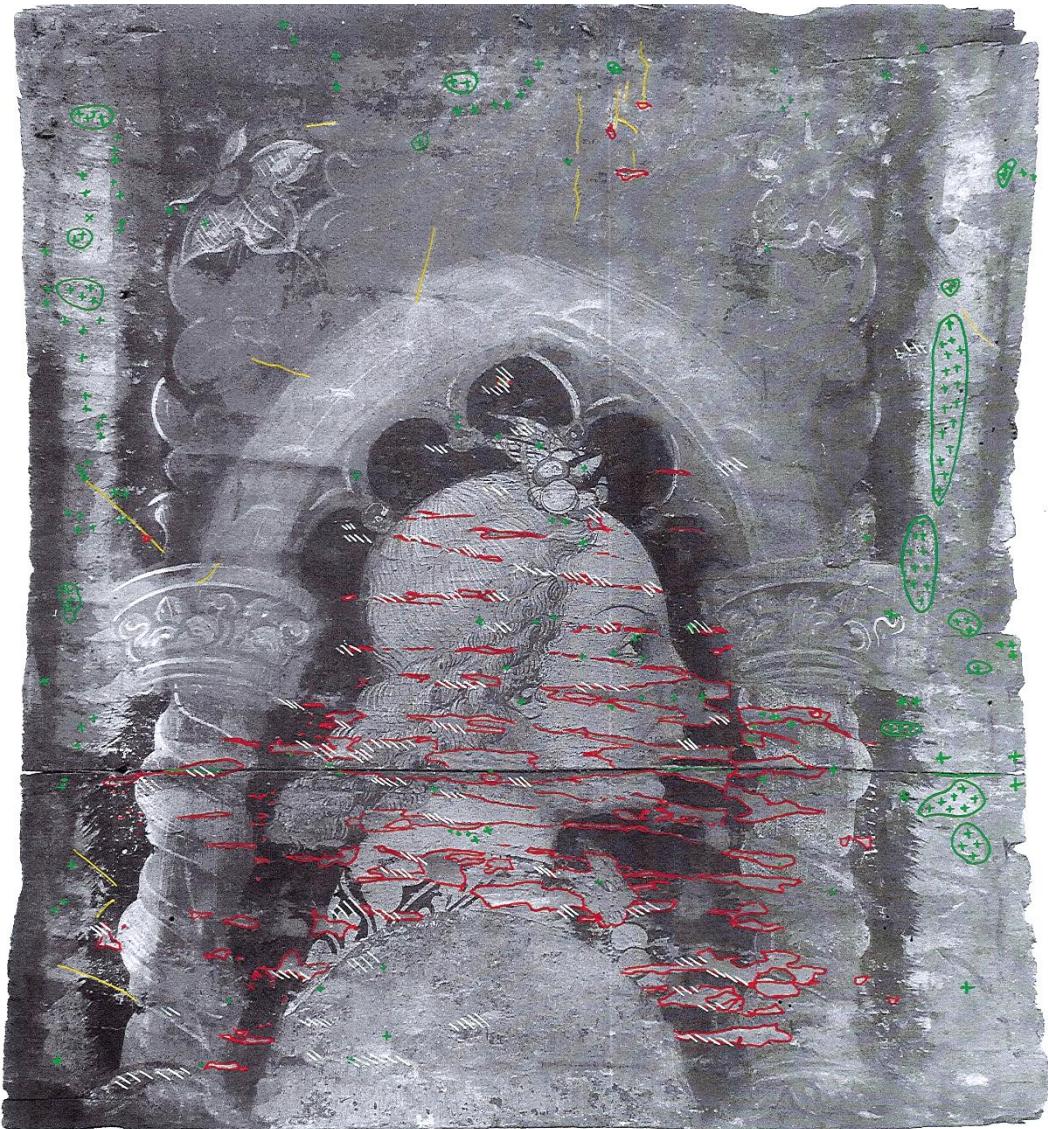
Relevé d'altérations du panneau Bembo 68

En l'absence de traitement, le panneau risque une perte de matière picturale et l'augmentation du nombre de moisissures qui engendrent des piqûres irréversibles et dégradent la matière. A terme il y a également un risque de désolidarisation des deux morceaux de la planche.

D'autre part, il faut également **retirer les moisissures** qui nuisent à la bonne conservation du panneau en agissant sur leurs facteurs de développement (humidité, l'absence de lumière, l'empoussièvement et l'encrassement).
