## CONSTAT ET RAPPORT DE CONSERVATION-RESTAURATION

### *Halte des cavaliers*

Octobre 2025

Numéro d'inventaire	874.108
Auteur	CASANOVA, Francesco Giuseppe
Titre/Dénomination	<i>Halte des cavaliers</i>
Datation	XVIIIe s.
Matériaux	Peinture à l'huile sur toile
Dimensions	format ovale, 60 x 49,4 x 1,5 (2,8 cm avec l'épaisseur de traverse en croix).
Lieu de conservation	Musée Girodet de Montargis
Conservateur responsable

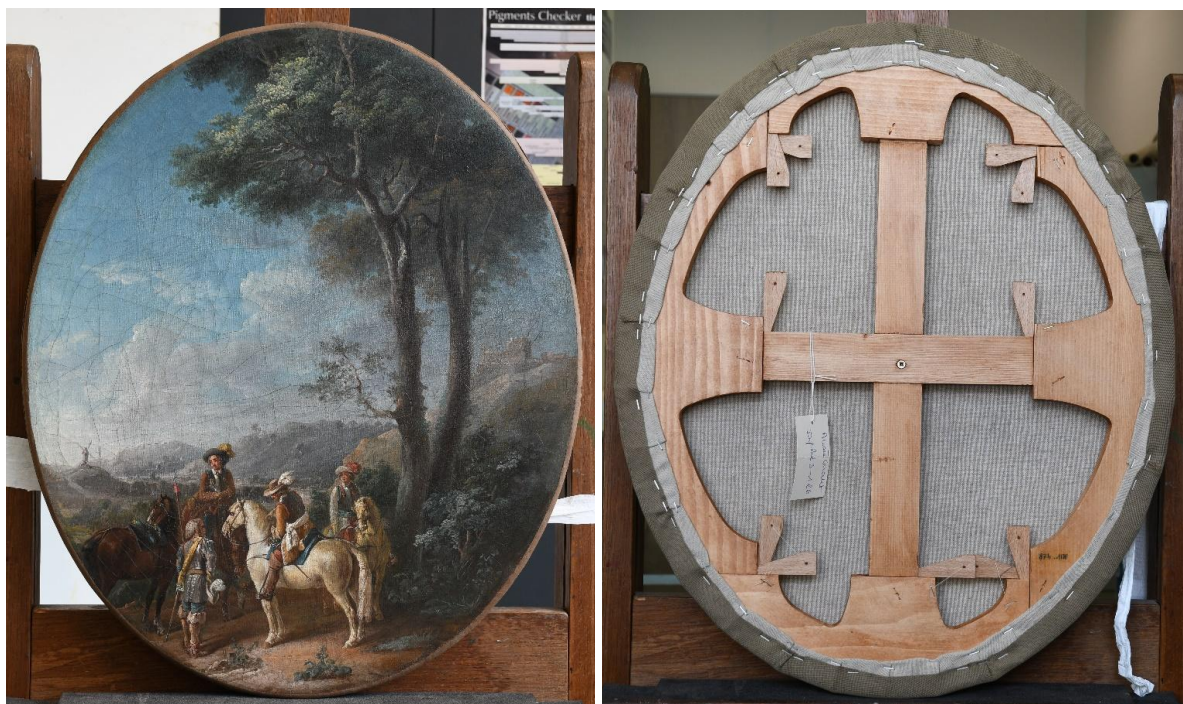
*Œuvre après restauration*

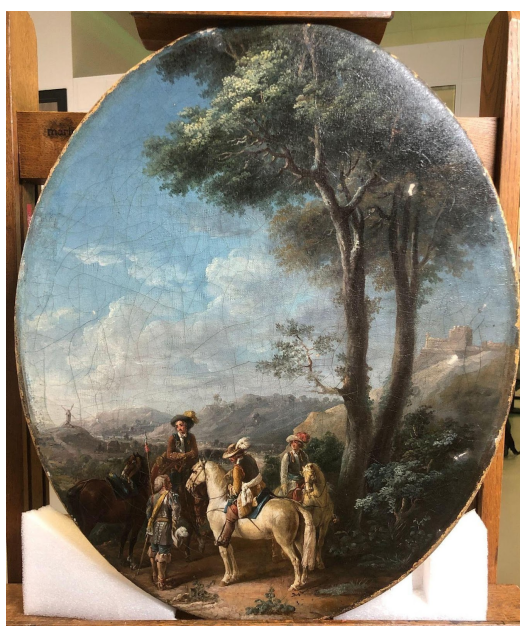
*état après vernissage et masticage*

Un vernis dammar à 20% dans 40% de Shellsol A et 60% de Shellsol D40 a été appliqué sur le tableau le 27 octobre 2023 par Claudia Sindaco.

Des mastics gris clairs de Modostuc® ont été apposés dans les lacunes en novembre 2023 par Arthur Viala.

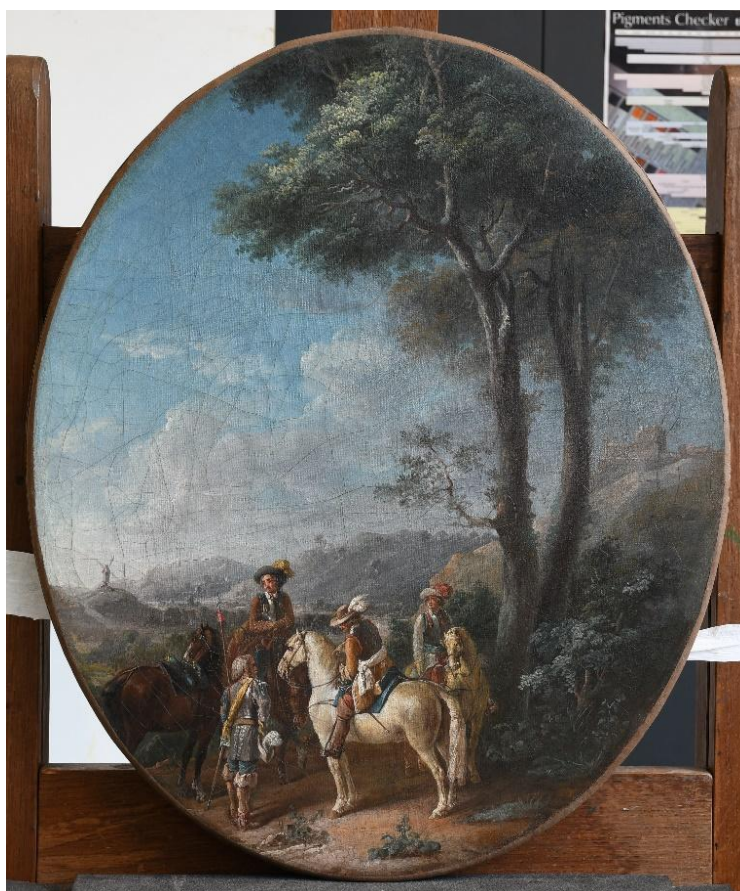
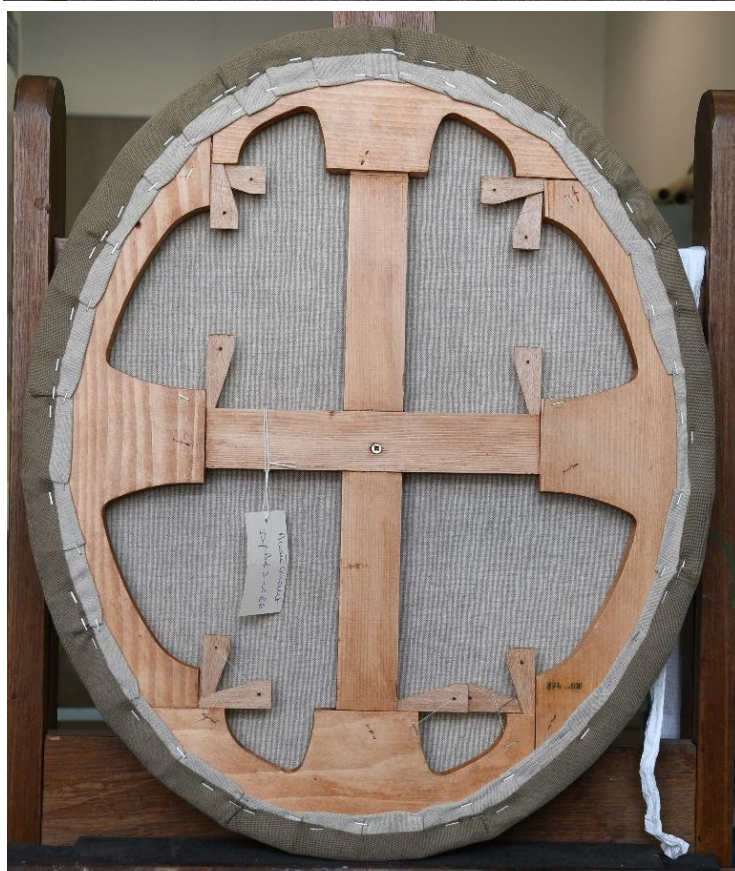
L'œuvre souffrait de craquelures en cuvette et de multiples altérations de la couche picturale. Le traitement réalisé à l'Inp lui a permis de retrouver une planéité et une harmonie visuelle.

***Œuvre après restauration***
