Constat d'état, diagnostic et rapport d'intervention

Titre	Ecce Homo
Artiste	Anonyme
Datation	Typologie XVII
Dimensions	120,6 x 96,2 x 2,6 cm
Institution	Musée Girodet (45200 Montargis)
Responsable juridique de l'oeuvre	
Responsable de l'oeuvre	
Numéro d'inventaire	874.9
Élèves conservateurs-restaurateurs	RATOUIT Esther, DESGEORGES Thaïs, Pelboir Marie, DI MAURO Carla, VIALA Arthur, HENSÉ Lou
Conditions d'examen	atelier peinture de l'INP

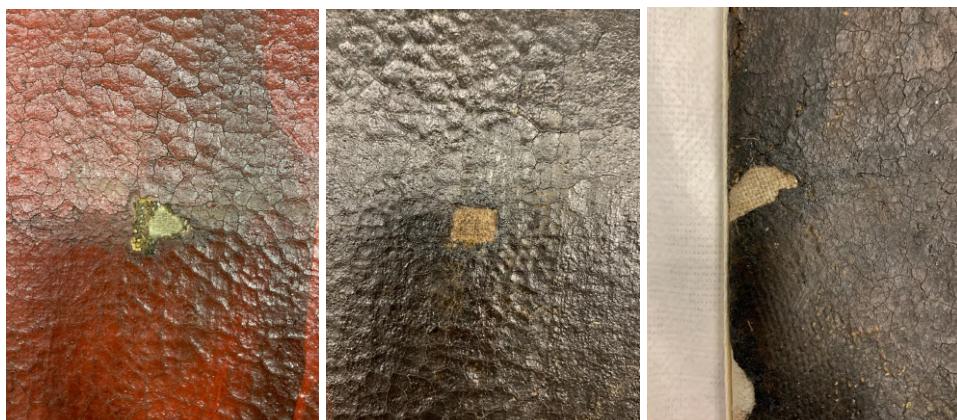
Les incrustations de toile qui ne sont pas forcément au format des lacunes de toile ont été réalisées. La toile utilisée ici semble plus proche de la toile d'origine et paraissent faites de fibres libériennes.

Photographies des incrustations

Depuis la face, on peut voir que les bords de la toile sont oxydés. La toile est lacunaire par endroits, comme on peut le voir dans les photographies des incrustations. Ces pertes restent modestes.

Plusieurs lacunes de toiles sont présentes au revers, elles ont toutes été incrustées lors de précédentes interventions de restauration. Certaines, trop altérées, ont été reprises : les incrustations précédentes sont retirées, puis de nouvelles incrustations sont réalisées en toile de lin et collées à l'Eva®.

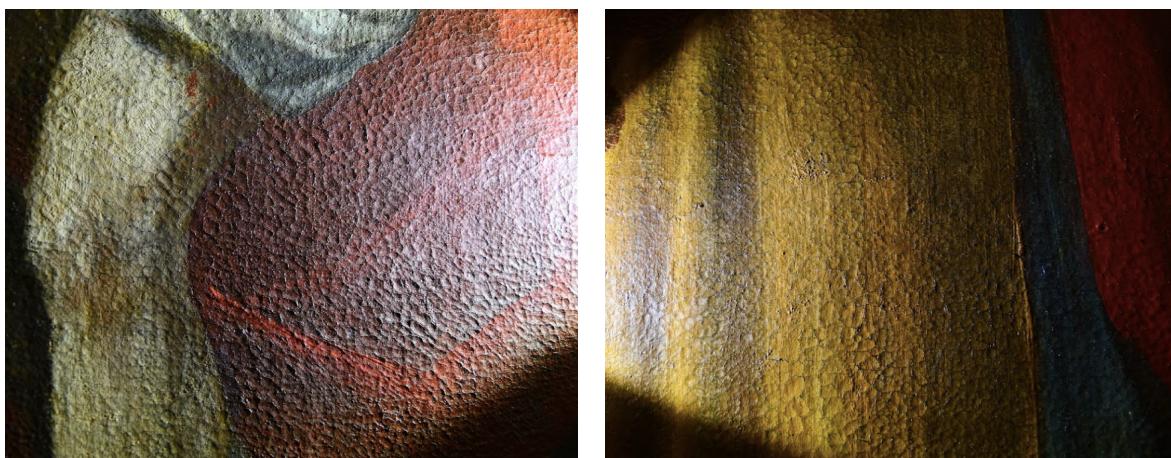
La lecture de la couche picturale est fortement troublée par un réseau de craquelure prononcé. Ces craquelures sont en cuvette et en saillie et sont présentes sur la quasi-totalité de la surface. Elles s'apparentent à une déformation connue sous le nom de “cupping”.

Phénomène de “cupping” mis en évidence en lumière rasante

Ces importantes déformations en cupping ont parfois créé des soulèvements allant parfois jusqu'à des chevauchements d'écaillles.

Nous proposons donc de faire un rentoilage traditionnel à la colle de pâte. Il s'agit d'une intervention plus contraignante que le doublage réalisé précédemment qui permettrait donc de retrouver plus de planéité au niveau de la couche picturale.

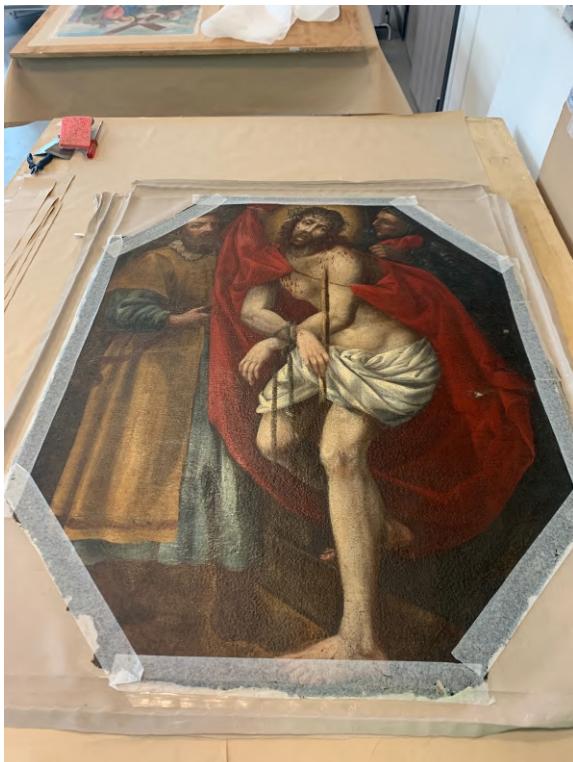
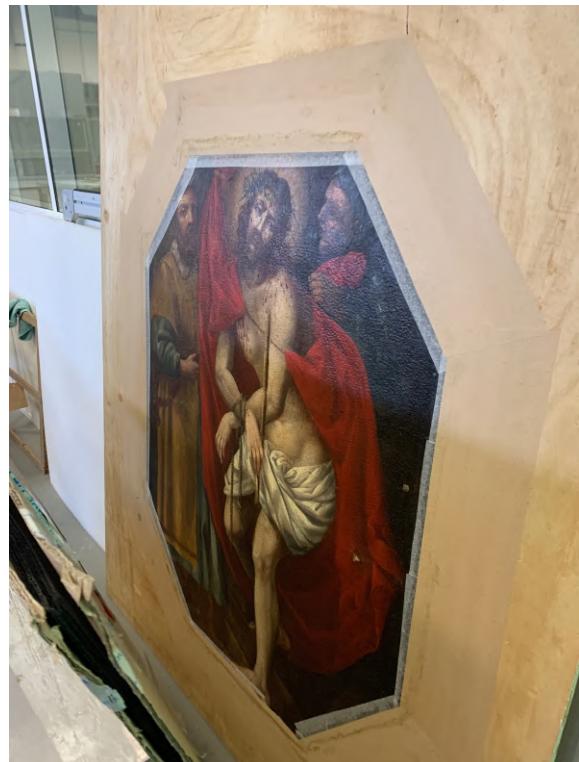
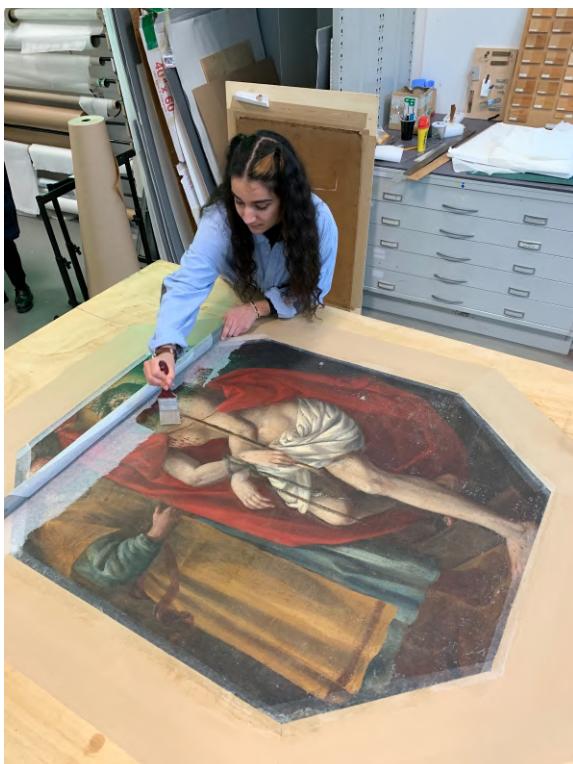
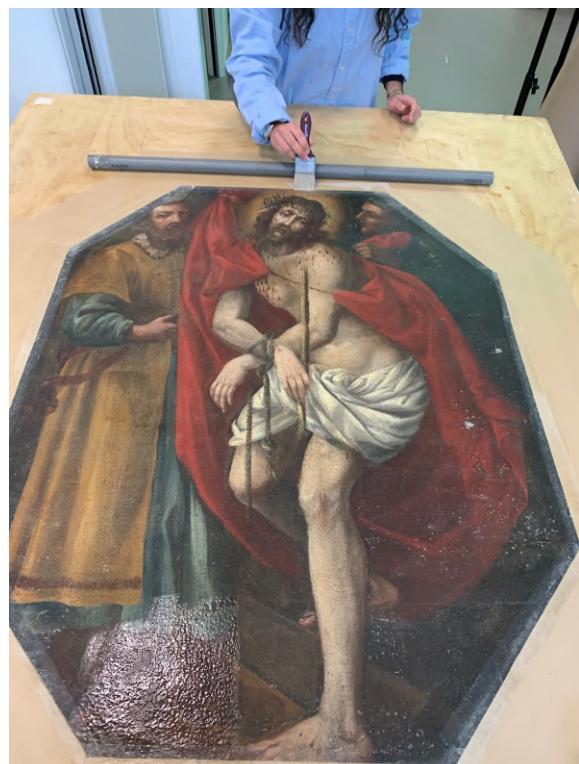
Premières étapes de la restauration du support: pose de papiers de protection périphérique et démontage du châssis, mise à tirants, pose d'un premier cartonnage

Avant de réaliser le rentoilage, l'œuvre doit être préparée. Tout d'abord, l'œuvre est démontée de son châssis de restauration puis la toile de doublage est coupée au ras de la toile originale. Les arêtes sont ensuite refixées à la colle d'esturgeon à 4% au travers d'un papier de chanvre afin de les stabiliser pour qu'elles ne s'altèrent pas pendant les opérations suivantes.

La toile est ensuite mise à tirants avec des bandes de kraft. Un premier papier de chanvre est posé à la colle d'esturgeon à 4%, afin de consolider la couche picturale. Deux papiers Bolloré® fins (12 g/m²) sont ensuite posés à la colle de pâte. L'ensemble du cartonnage et des tirants a pour but de relaxer la toile par l'apport d'humide, d'exercer une tension pendant

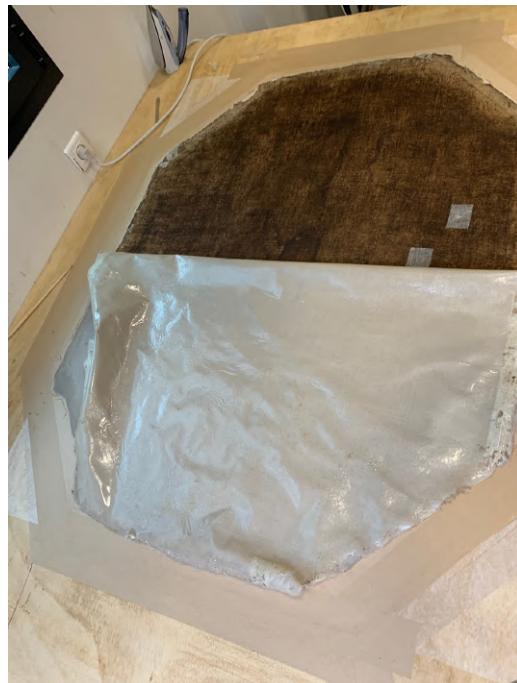
Dédoublage mécanique

L'œuvre est retournée puis remise à tirants, couche picturale vers le bas. La toile de doublage est retirée mécaniquement, le film de BEVA® n'étant pas très adhérent, le retrait se fait facilement. En revanche, une couche d'adhésif reste au revers de la toile. Elle est retirée mécaniquement, avec une brosse à poils métalliques dure et une seconde, plus souple. L'ensemble du revers est ensuite nettoyé à l'eau, avec une éponge microporeuse, afin d'éliminer les restes de poussière et de crasse. Le revers est essuyé au papier absorbant et séché.

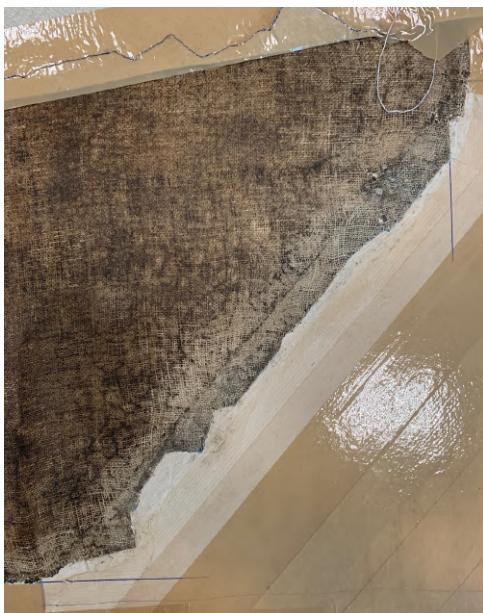
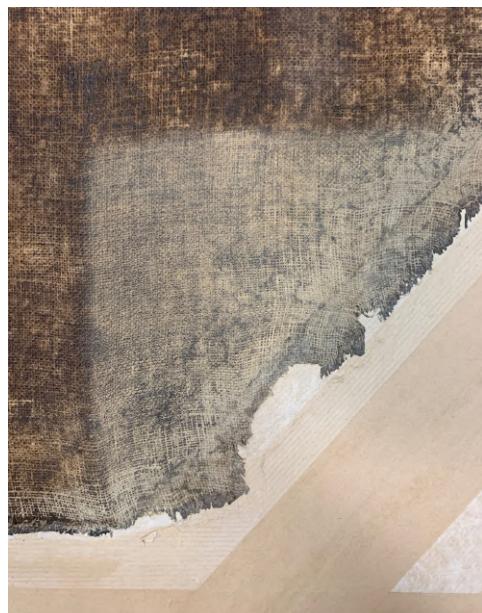
Détail du décrassage du revers : avant-après

Le nettoyage du revers permet de libérer la toile des anciens adhésifs de doublage qui la rendait imperméable. Pour que la suite des traitements soit efficace, la toile doit être légèrement poreuse.

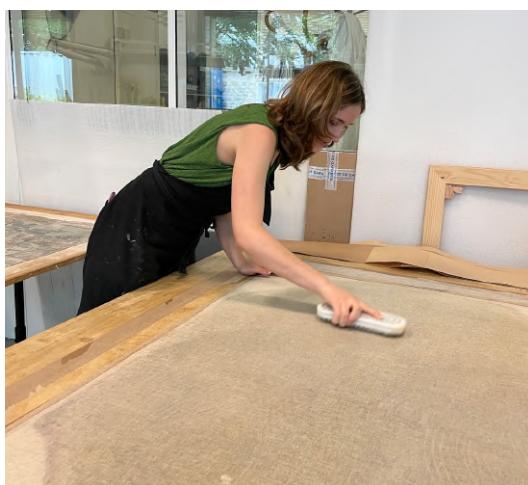
Pose de la gaze intermédiaire à la colle de pâte appliquée à la brosse

Une gaze en tarlatane de coton est ensuite posée au revers, à la colle de pâte. La gaze permet de répartir une couche de colle uniforme sur l'ensemble de l'œuvre, elle lui apporte plus de tenue et facilite éventuellement son désentoilage, garantissant ainsi la retraitabilité de l'opération.

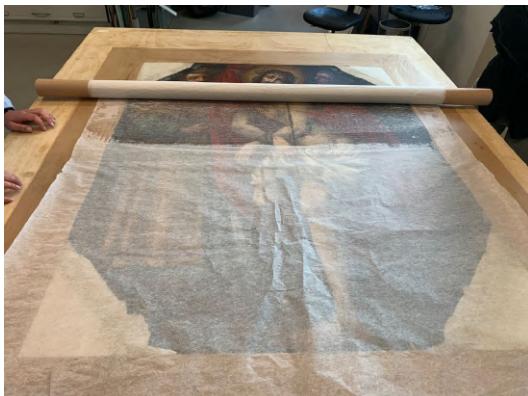
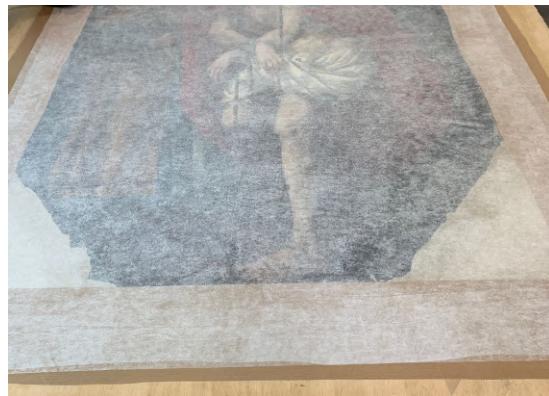
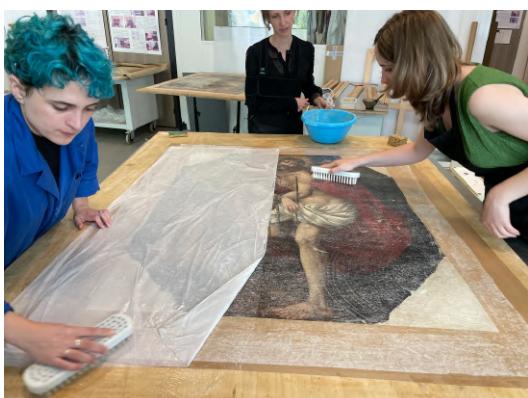
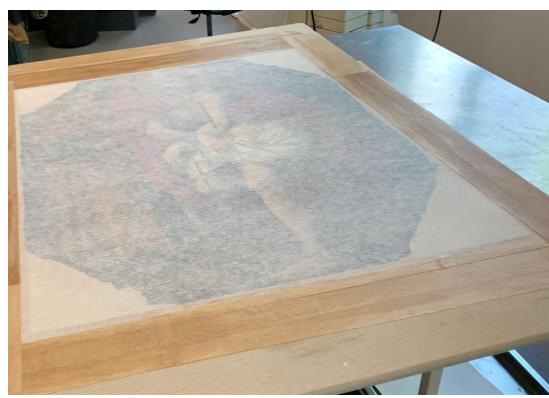
*Mise sous tirants et deuxième pose du double cartonnage*

Ce cartonnage est fait avec un papier sulfurisé : ce papier se déforme beaucoup plus qu'un bollaré avec l'humidité et permet donc une pression beaucoup plus importante au moment du séchage. Une première couche de cartonnage est posée à la colle de pâte avec un papier Bollaré® fin (12g/m^2) puis une deuxième couche est posée, toujours à la colle de pâte, mais cette fois avec le papier sulfurisé (45g/m^2). Ce deuxième cartonnage est beaucoup plus contraignant que le premier et assure une meilleure remise dans le plan lors des opérations suivantes.

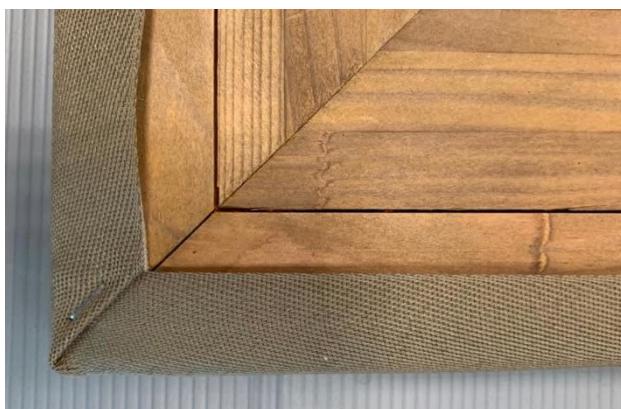
Détail des finitions d'angle et de retours de toile

Un papier de bordage (papier Bolloré® teinté) est collé avec un mélange de Tylose® et d'Eva® sur les chants, afin de protéger les bords de la toile d'origine. Ce papier de bordage n'est posé que sur les chants de l'œuvre originale et ne couvre donc pas les incrustations dans les angles, permettant ainsi de laisser plus de liberté au moment de la réintégration de ces angles (retouche illusionniste ou simple teinture de la toile d'incrustation).

Un galon en polyester de 5 cm de largeur est ensuite tendu sur les chants et fixé par des agrafes, afin d'apporter une protection supplémentaire aux chants de l'œuvre.

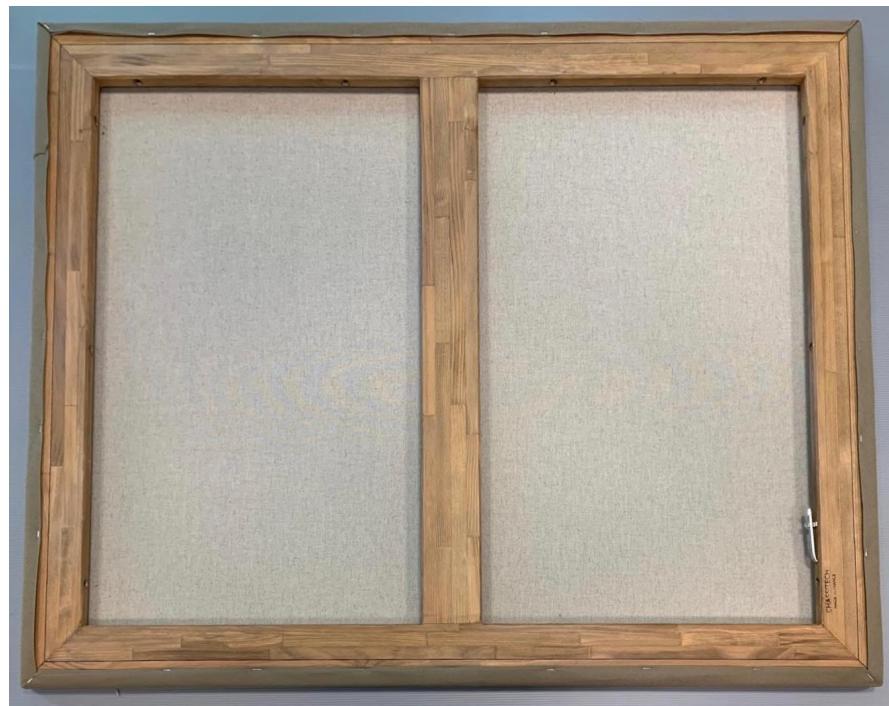
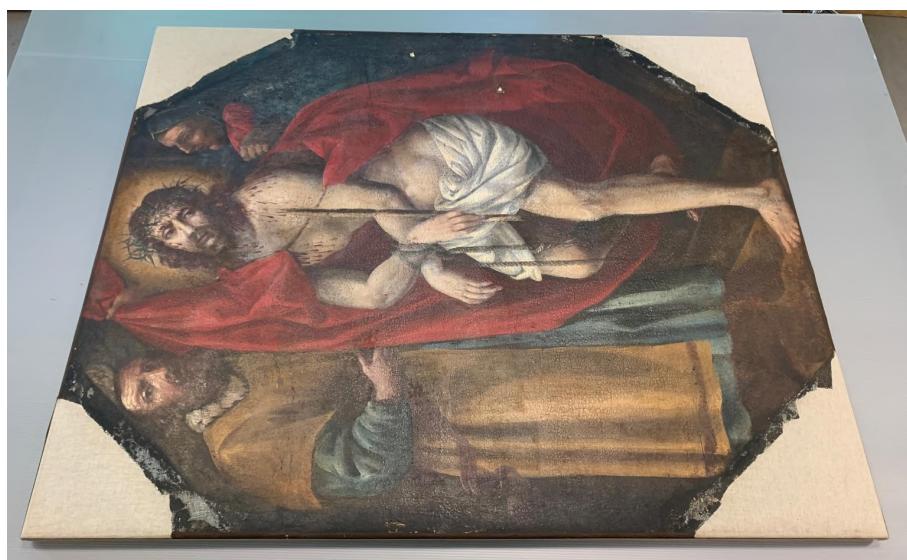
Vues après les interventions de conservation-restauration du support
