Dossier de traitement : Ambrotype (INP 2014.165)

Numéro d'inventaire : ARCP 9

Titre/Sujet: Portrait d'un homme agé

Technique photographique: Ambrotype

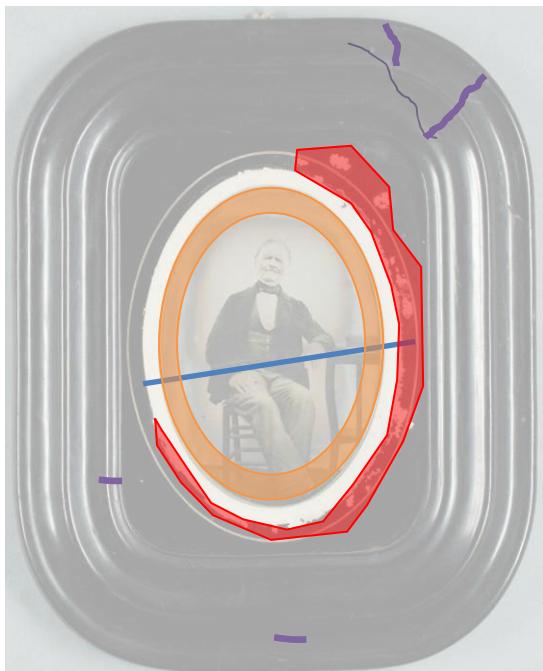
Recto

Altération mécanique

1. Cassure transversale
2. Épidermäge et lacune
3. Fissure

Altération physico-chimique

4. Ternissure importante

- Retouche sur les cheveux et le cou.
- Dépôt de peinture noir sur l'image. La peinture se décolle.
- Cassure transversale de l'ambrotype.
- Ternissure sur les pourtours de l'image et le long de la cassure.
- Fissure et lacune dans la couche de plâtre du cadre.
- Papier de fermeture du paquet très acide.

- La peinture noire au revers du verre églomisé se détache et se dépose sur l'image risquant d'engager un processus de dégradation. De plus les lacunes de peinture noire diminuent la dimension esthétique de l'œuvre.
- La présence de matériaux très acide dans le montage met en danger l'intégrité physico-chimique de l'œuvre, ceci par le dégagement acide des matériaux (désormais faibles dans des conditions normales de conservation) et par la fragilité physique induite par leur vieillissement.
- L'ambrotype est cassé transversalement. Les deux morceaux sont mobiles à l'intérieur du cadre.

- Dépose du papier de fermeture de paquet.
- Nettoyage du verre de protection et de la plaque.
- Insertion d'un écran noir entre le verre et le passe partout.
- Calage de la plaque et scellage hermétique du montage.
- Remise en place dans les dispositions initiales du montage dans son cadre.

1. Démontage.
2. Dépoussiérage des différents éléments au pinceau doux. Dépose du ruban de scellage original et du papier de fermeture de paquet.
3. Nettoyage du support en verre de l'ambrotype au mélange eau/éthanol (70%/30%).
4. Insertion de l'ambrotype dans un carton de conservation évidé.
5. Interposition d'une fenêtre en papier de conservation (Renaissance® 120 g/m²) entre l'ambrotype et le biseau.
6. Réalisation d'un fonds noir (papier de conservation Renaissance® 90 g/m² teinté à l'encre de Chine) placé entre le verre peint et le biseau.

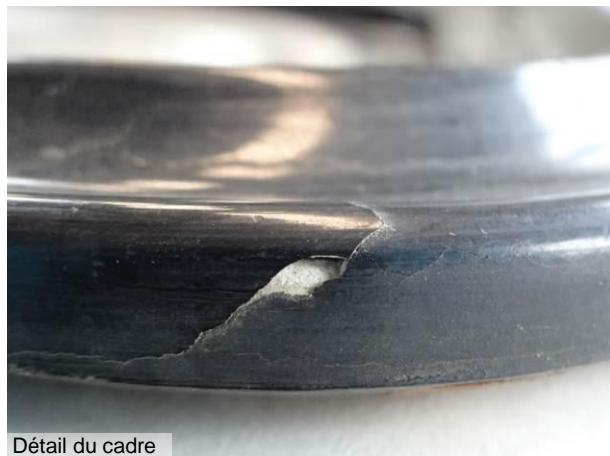
Détail du cadre

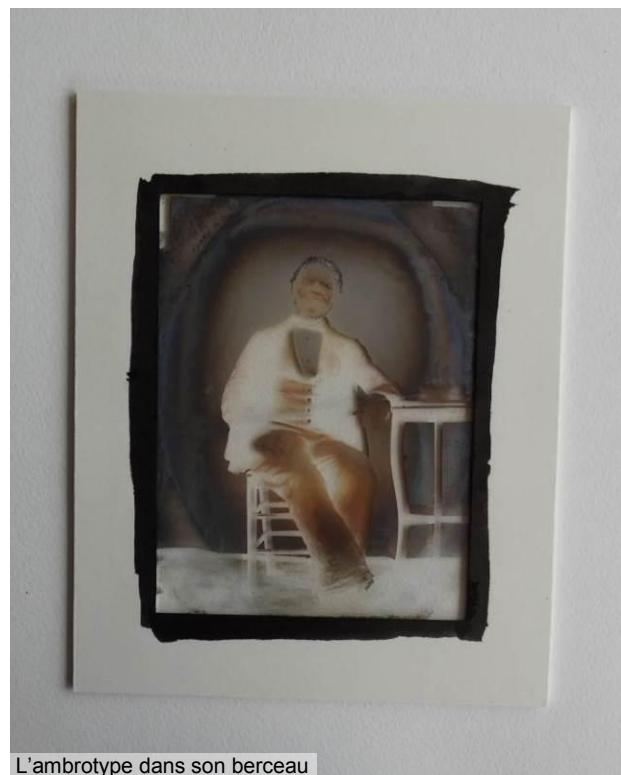
L'ambrotype dans son berceau

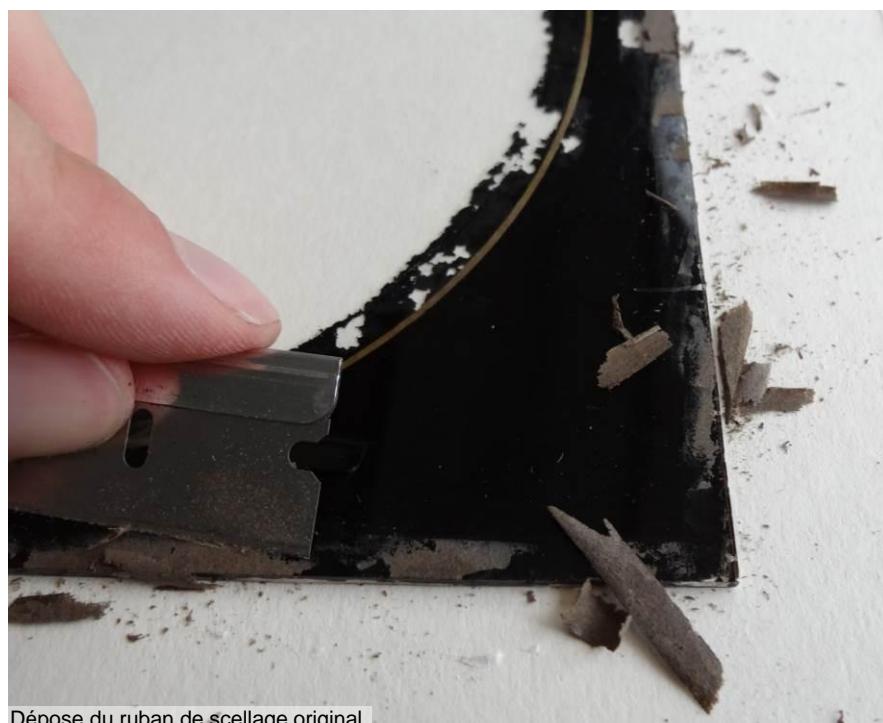
Dépose du ruban de scellage original
