DOSSIER DE TRAITEMENT

Titre / Sujet : Portrait d'une femme

Procédé : ambrotype encadré

N° d'inventaire : ARCP 122

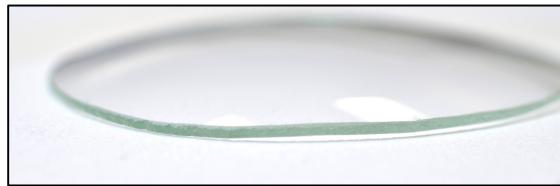
Figure 3 : Verre du cadre bombé, découpe artisanale irrégulière.

Verre bombé : irrégularité (dans la zone de contact avec l'ambrotype et l'aspect du bord)

- ➔ Créer un système de maintien des deux fragments de la photographie, qui compensera aussi l'irrégularité du verre bombé, afin d'éviter l'effet de bascule entre les fragments.
Ce nouveau système comprendra un fond noir uniforme pour pallier aux abrasions du vernis au bitume.
- ➔ Dépoussiérer et nettoyer le verre du cadre pour retrouver une lisibilité satisfaisante
- ➔ Remonter l'ambrotype dans son cadre d'origine, en remplaçant le papier de fermeture par un papier permanent (en conservant à part le papier d'origine, pour sa valeur informative).

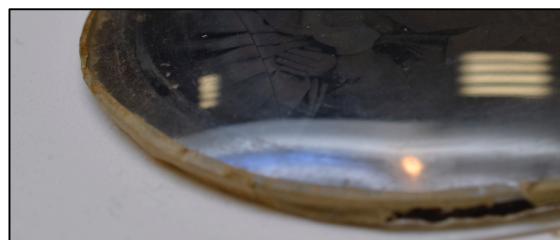
Figure 4 : Sertissage en papier enveloppant le verre bombé et l'ambrotype, collé sur le fond.

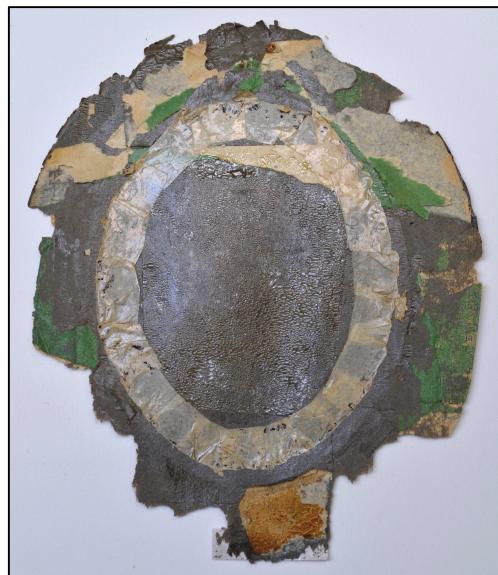
Figure 5 : Revers constitué de plusieurs couches de différents papiers, avec bande adhésive suivant le contour de l'ambrotype.

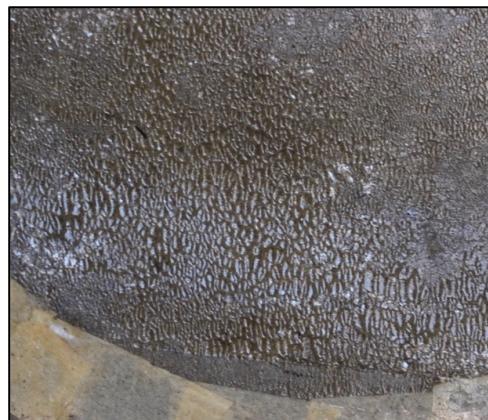
Figure 6 : traces d'adhésif sur la face interne du papier de dos.

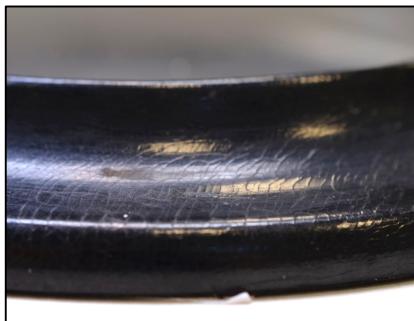
Cadre : empoussièvement, quelques craquelures du vernis là où le bois est le plus courbé. Quelques taches d'oxydations sur l'anneau métallique.

Figures 7 : craquelures du vernis sur le bois

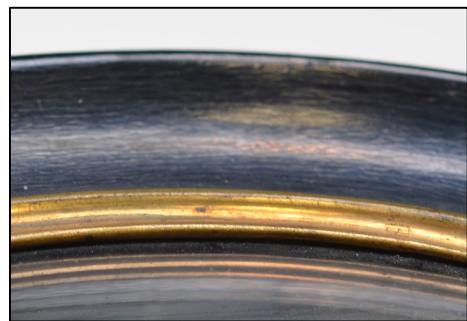
Figure 8 : traces d'oxydation du métal

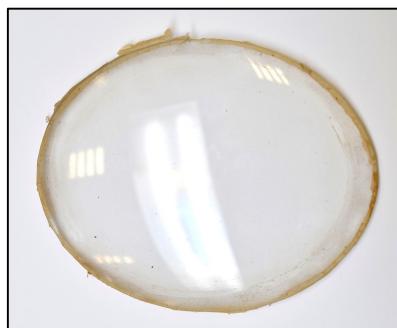
Fort empoussièvement, traces diverses, résidus d'adhésif au niveau du papier de scellage, rayures.

Figure 9 : Verre bombé avant traitement

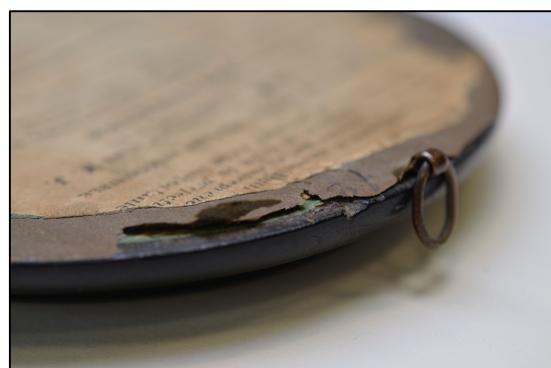
Papier de fond : Jaunissement (plus important sur la zone de contact entre le bois et le papier), décollements et déchirures sur le pourtour. Fort empoussièvement

Figure 10 : Déchirure en périphérie du papier de fond

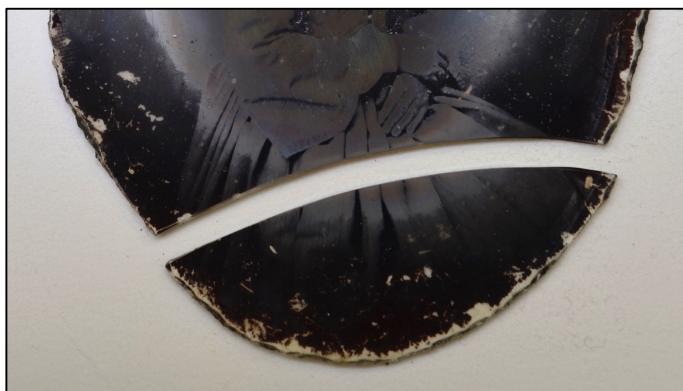
Cassure sur toute la largeur de la plaque, photographie en deux morceaux.

Figures 11: Cassure de l'ambrotype

Le problème majeur de cet objet est la mobilité de l'ambrotype cassé à l'intérieur du cadre, qui risque d'entraîner d'autres cassures.

La cassure de l'ambrotype est probablement liée à un défaut du verre bombé du cadre : la partie censée reposer sur le bord de la photographie étant irrégulier, des points de pression ont fait céder le verre dessous (après un choc, peut-être une mauvaise manipulation).

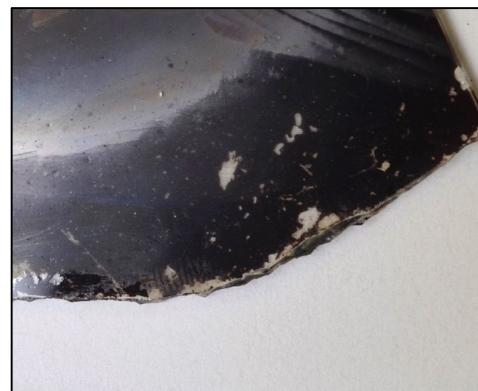
Irrégularité des bords (témoin d'une découpe manuelle rapide)

Figure 12 : bords irréguliers

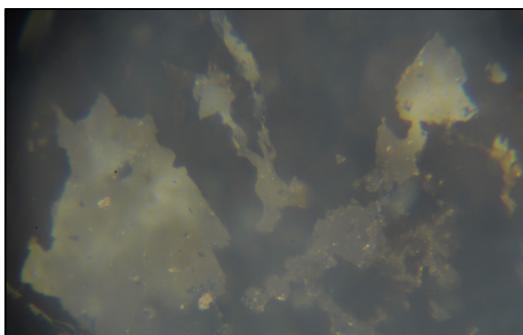
Vernis au bitume sur le revers : rayures, abrasions, lacunes essentiellement sur l'extérieur de l'ovale

Figure 13 : lacunes de vernis (sous loupe binoculaire)

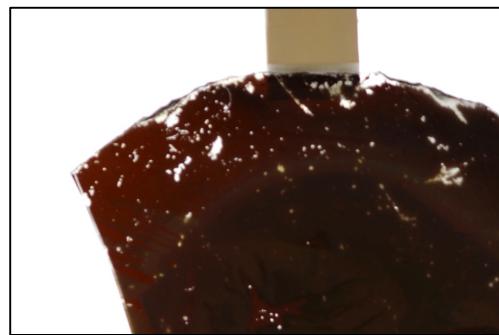
Figure 14 : lacunes de vernis (sur table lumineuse)

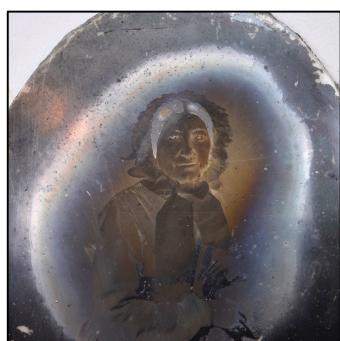
Métallisation : auréole marquant le front de pénétration de l'atmosphère polluante, avec zone jaunie au centre
Irisation du collodion

Figure 15 : métallisation jaunissement à l'intérieur

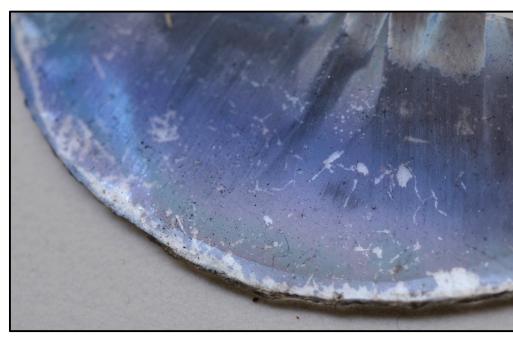
Figure 16 : irisation du collodion

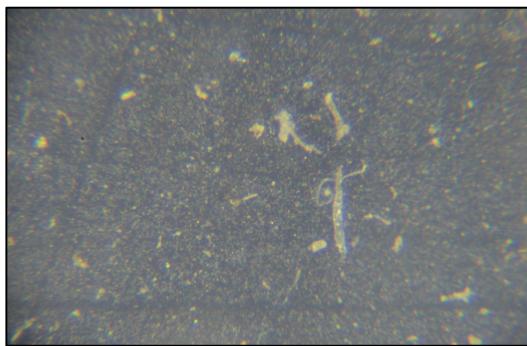
Empoussièvement de la surface et rayures du collodion

Figure 17 : Poussière vue sous loupe binoculaire

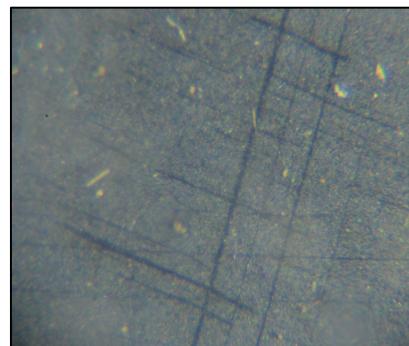
Figure 18 : rayures vues sous loupe binoculaire

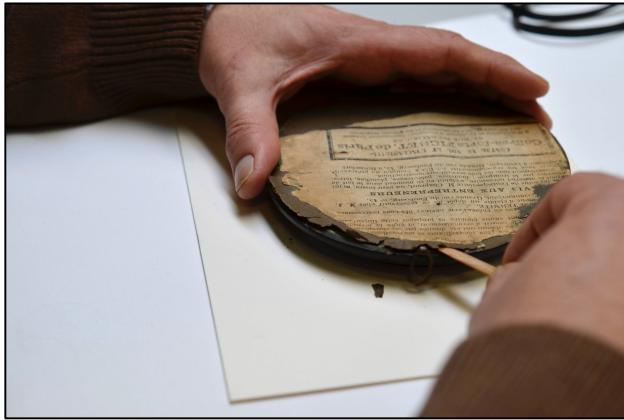
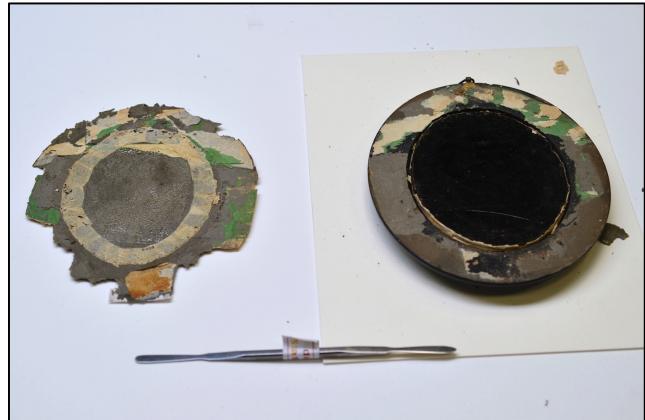
Figures 19 et 20 : cadre pendant et après démontage

- Démontage : retrait à sec¹, à la spatule fine en bambou, des couches de papier au revers du cadre. L'opération est facilitée par les déchirures du papier sur la périphérie du cadre, et par le décollement de l'ambrotype du papier de fond.

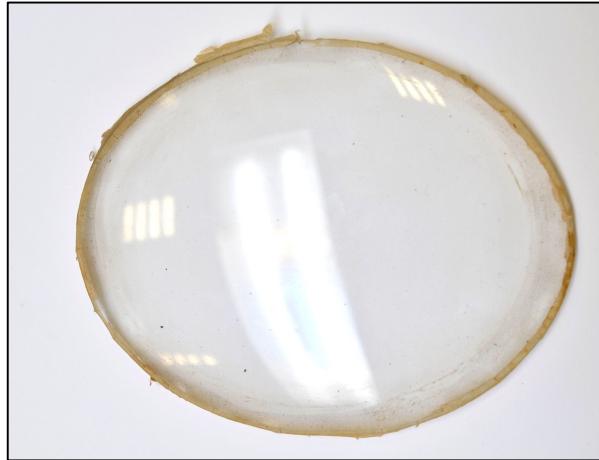
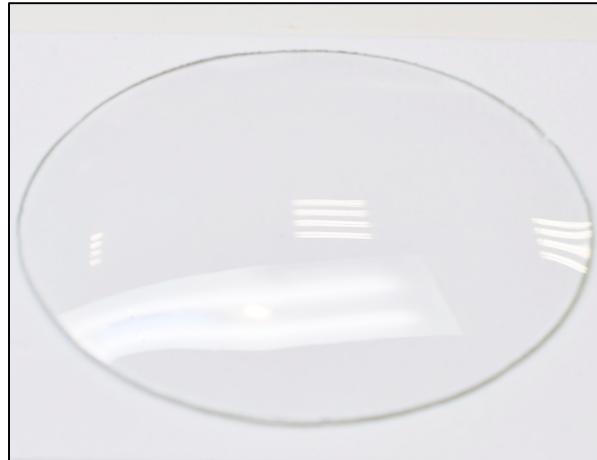
Figures 21 et 22 : verre du cadre avant et après nettoyage

- Nettoyage du verre et retrait du papier de scellage (bain eau + tensio-actif, puis éthanol au bâtonnet avec embout de coton), séchage au sèche-cheveux.
Photographies avant et après nettoyage :

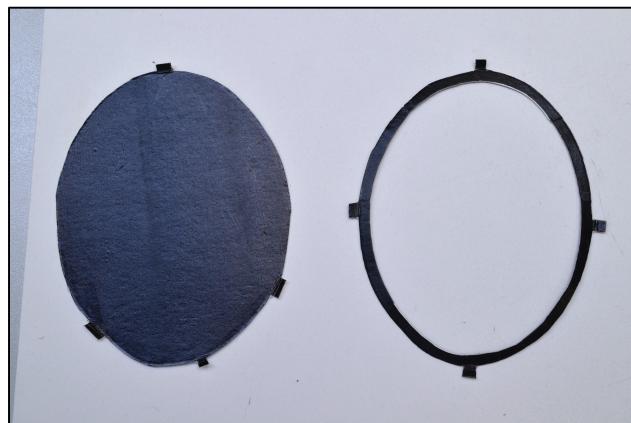
Figure 23 : pièces du nouveau système de montage

- Préparation du système de montage²: deux pièces en carton permanent fin recouvert d'encre de chine sur les deux faces sont préparés.
La pièce servant de fond est ovale, suivant le contour du verre bombé, l'autre pièce sera un anneau placé entre l'ambrotype et le verre bombé pour compenser l'irrégularité de ce dernier.
Une bande de Filmoplast® P90 est recouverte d'encre de chine, et frangée sur la moitié de sa hauteur.

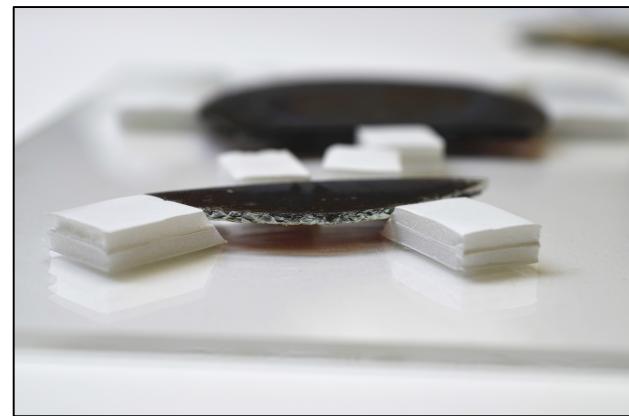
Figure 24 : support provisoire de l'ambrotype

Un support sur plaque de Plexiglass® avec cales biseautées en carton plume est créé, pour accueillir l'ambrotype pour la durée du traitement.

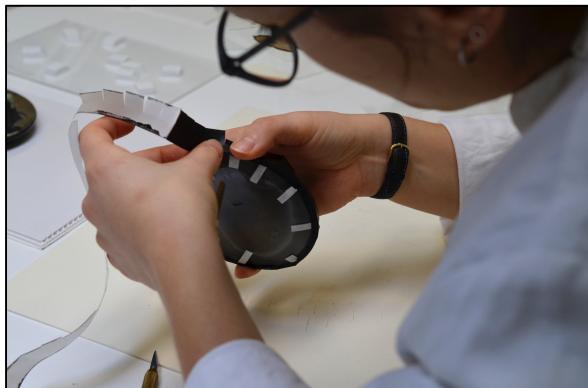
Figure 25 : application de la bande de scellage

- Scellage de l'ambrotype dans son nouveau système : on maintient ensemble le fond, l'ambrotype, l'anneau et le verre bombé à l'aide de bandelettes de Filmoplast® P90, pour faciliter la manipulation. On applique la bande de Filmoplast® encrée et frangée sur le pourtour de l'ensemble, en rabattant les franges dessous. Les quelques zones restées blanches (bandelettes provisoires et tranche du carton) sont noircies au feutre POSCA®.

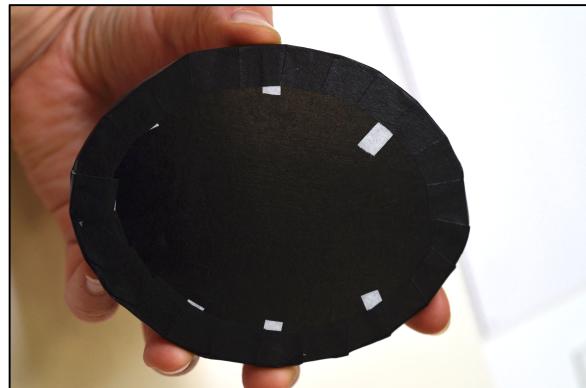
Figure 26 : dos du scellage avant mise au ton finale

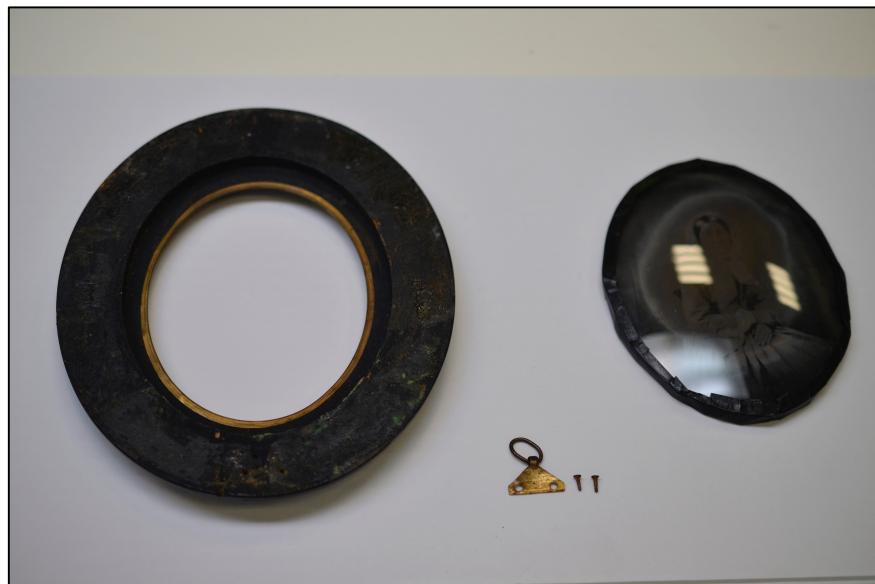
Figure 27 : cadre nettoyé avec système d'accrochage démonté, et ambrotype scellé

- Dépoussiérage et nettoyage des résidus de papier du cadre³ : apport d'humidité contrôlé par une bande de Gore-Tex®, sur laquelle on passe une spatule chauffante après avoir déposé quelques gouttes d'eau. Une fois la colle ramollie, on décolle à l'aide d'un scalpel les résidus de papier. Le système d'accrochage métallique du cadre est enlevé pour faciliter cette opération.

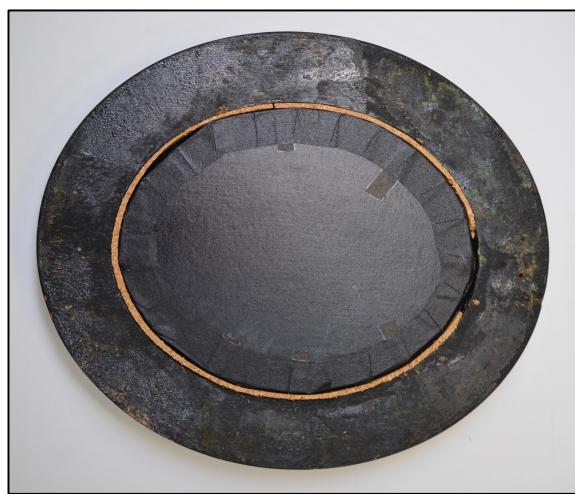
Figure 28 : Ambrotype scellé et monté dans le cadre nettoyé, calé avec une bande de liège

L'ensemble ambrotype + verre bombé est calé dans le cadre en bois nettoyé à l'aide d'une fine bande de liège condensé.

On applique un mélange gris-bleu de peinture acrylique sur un papier permanent de 120 g.m^{-2} qui est découpé et collé à la colle d'amidon (préparation commerciale vendue comme vernis pour aquarelle) au dos du cadre, en remplacement des couches retirées. On décolle l'étiquette portant le numéro d'inventaire, pour la replacer sur le nouveau dos de cadre.
