Constat d'état et fiche de traitement

Date du constat d'état : 7 Juillet 2014

Collection Parisienne de Photographie – Paris	Étudiant Chloé Lucas, 3ème année
Responsable de l'œuvre Delphine Desveaux	Restaurateur responsable Bertrand Sainte-Marthe
Numéro d'inventaire ARCP 133	Numéro d'inventaire INP INP 2014 170

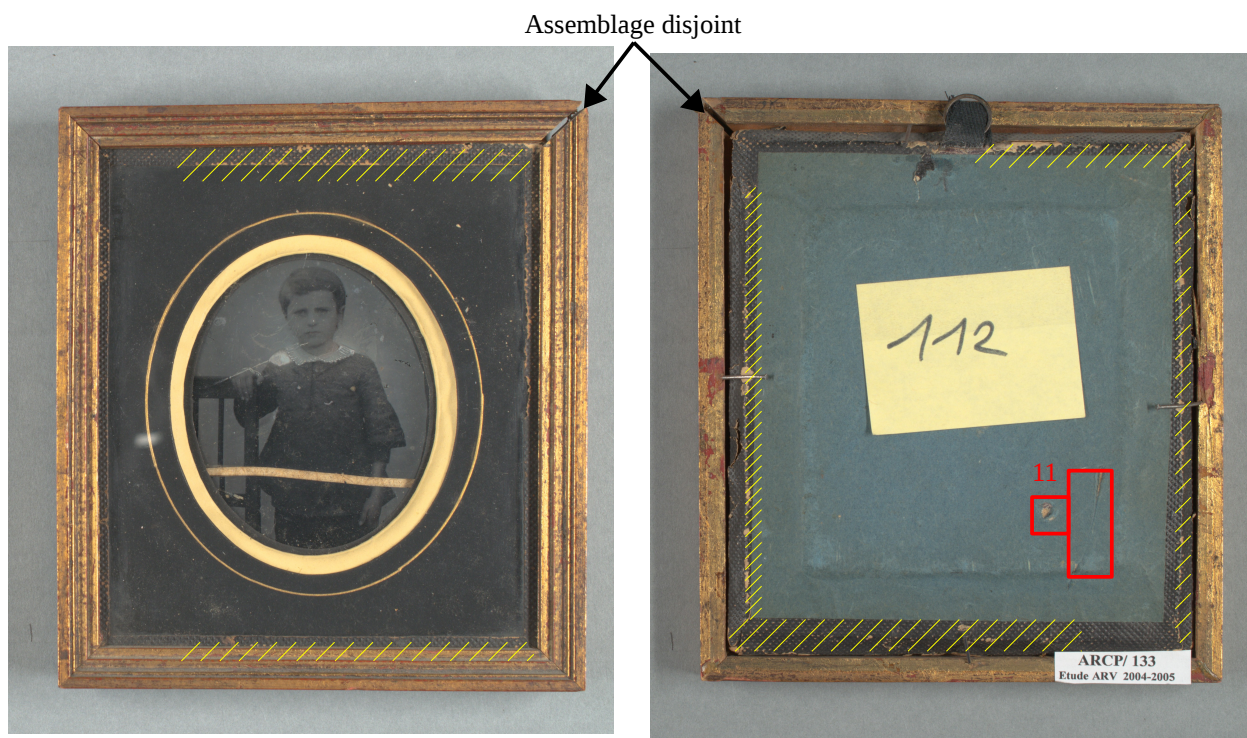
(3) abrasions

(11) rayures

Le cadre et le paquet d'encadrement de l'ambrotype présentent un fort empoussièrément et encrassement, ainsi que de nombreuses altérations mécaniques : abrasions, déchirures, fissures... La plaque de verre support de l'image est cassée en trois morceaux, dont deux sont disjoints au sein du montage. Les fragments ne sont pas mobiles.

Il est nécessaire de démonter l'ambrotype afin de le stabiliser physiquement pour ne pas engendrer de plus amples altérations (frottement contre le passe partout, le carton de fonds).

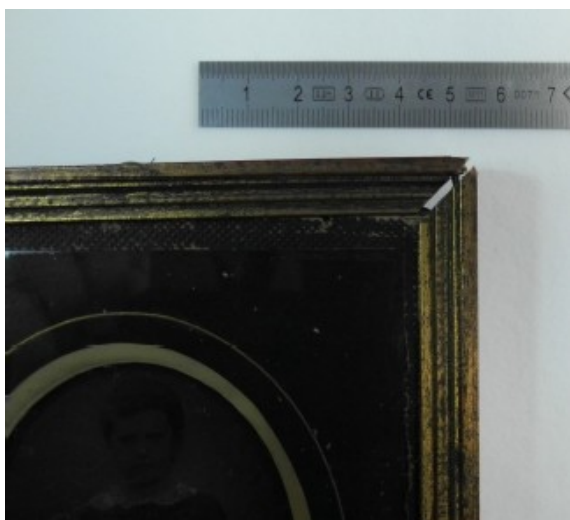
Assemblage disjoint (recto du cadre, coin supérieur droit)

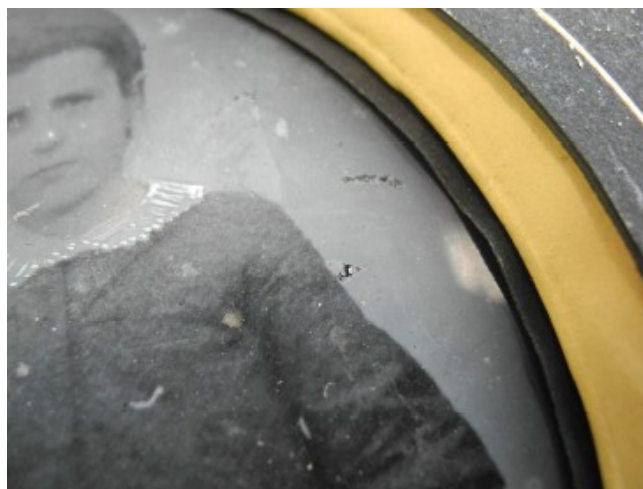
Soulèvement collodion (recto)

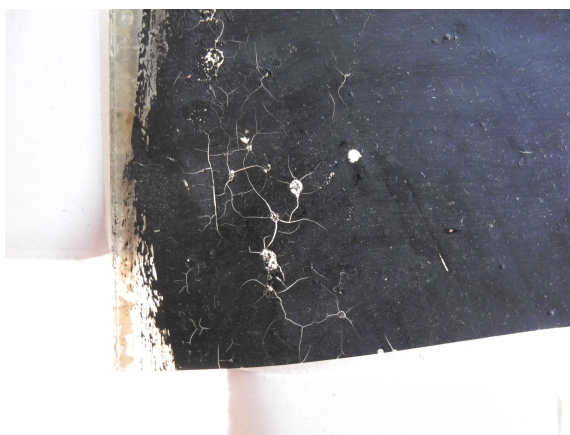
Craquelures du vernis en lumière transmise (partie supérieure de la plaque, verso, coin inférieur gauche)

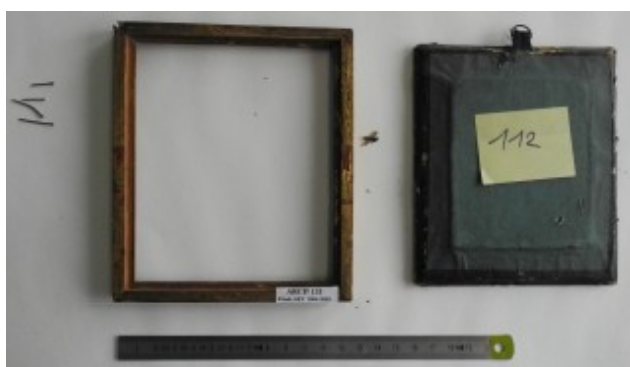
Désolidarisation du paquet d'encadrement et du cadre

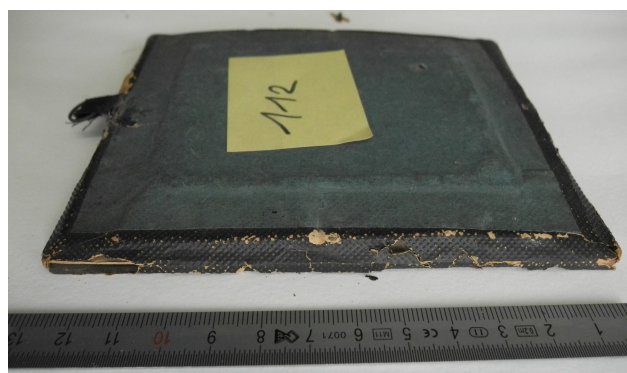
Déchirures du ruban adhésif noir (verso, bord gauche)

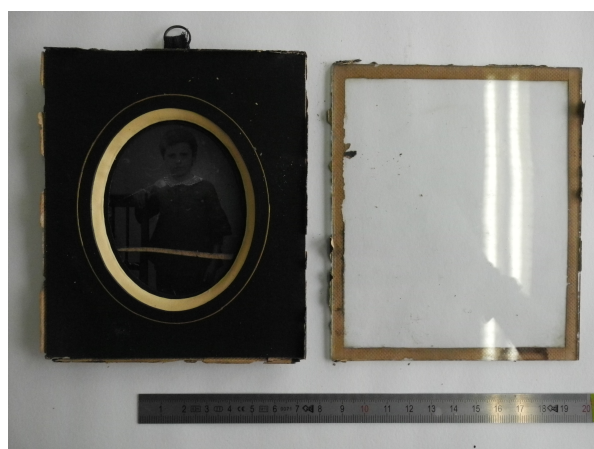
Désolidarisation du verre de protection

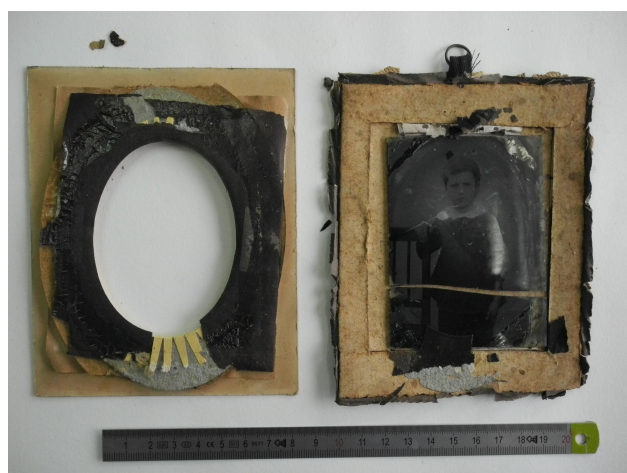
Désolidarisation du passe partout et du carton de fonds

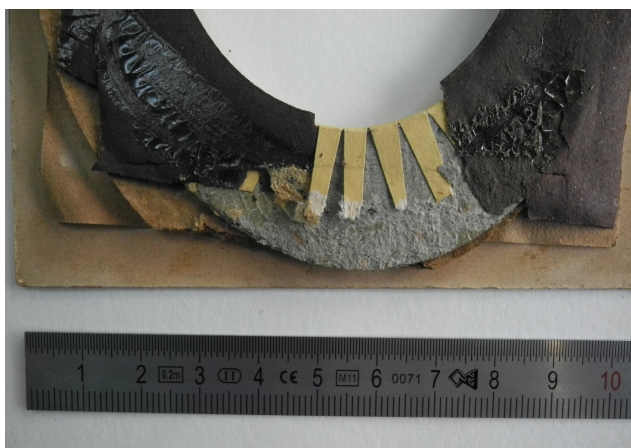
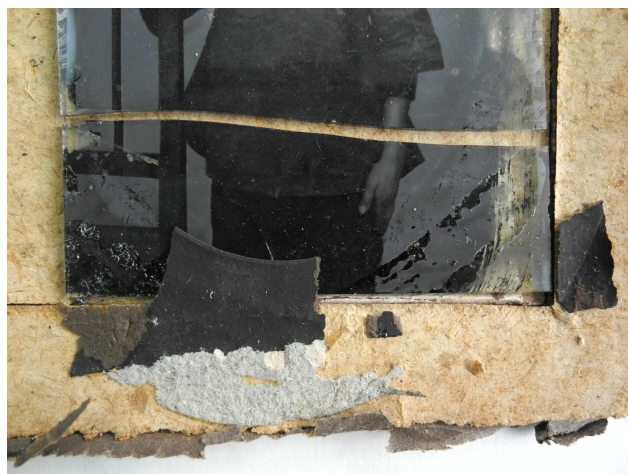
Fragments du passe-partout noir

- Test de sensibilité aux solvants : La coloration du papier noir du passe partout est sensible à l'eau et non sensible à l'éthanol.
- Remise en place du fragment et consolidation du papier noir du passe partout avec de la Klucel G à 8 % dans l'éthanol et du papier japonais kuranai 9 g/m².

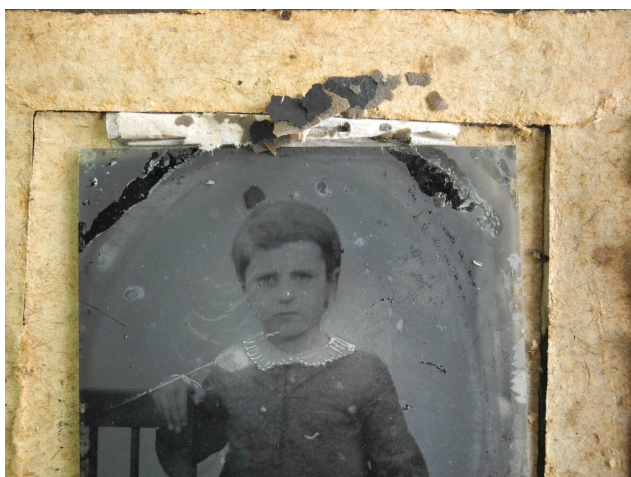
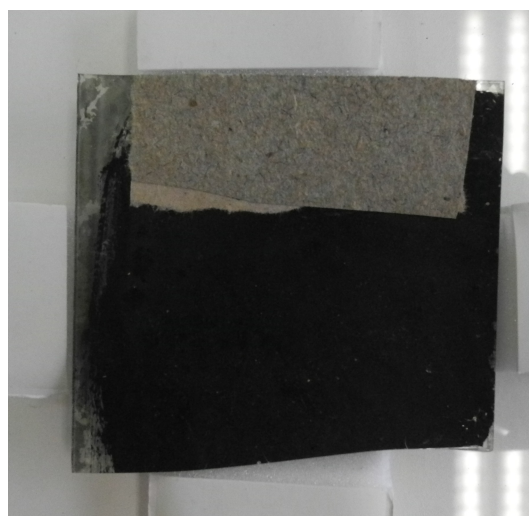
Système d'attache de la plaque au carton de fonds
