## Rapport de conservation-restauration

Ce rapport de conservation-restauration regroupe les travaux de deux promotions (2021-2026 et 2023-2028) s'étant déroulés durant l'année 2024. Trois négatifs gélatino-argentiques sur verre ont été traités par Marine HARIVEL et Augustin LOUIS en juin 2024; puis six négatifs gélatino-argentiques par Ambre CHASTEL, Romane DEMONET et Lucia RINALDI au moins d'octobre 2024.

Collection / N° d'inventaire : Musée de la Marine / CE 2018.27.1, CE 2018.27.19 et CE 2022.93.1

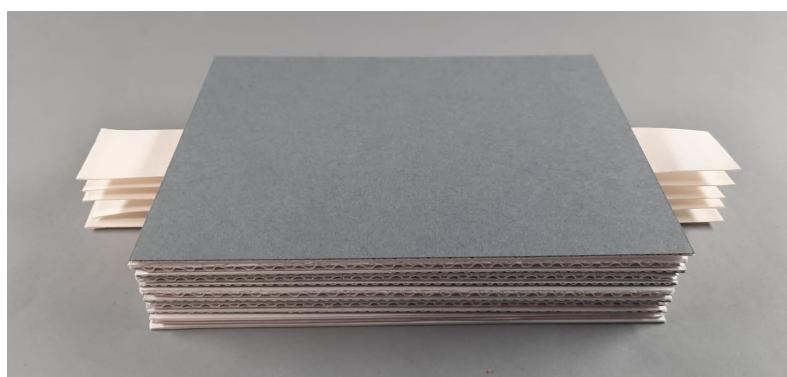
*Plateaux réalisés aux dimensions d'une boîte de conservation 13x18 cm*

Pour les fragments restants, les plus petits ont été conditionnés individuellement dans des sachets hermétiques au format adapté afin d'éviter des abrasions, les cotes ont été reportées. L'ensemble des sachets a été rassemblé et remis dans les sachets hermétiques initiaux. Les plus grands sont conditionnés sur des plateaux en matériaux de conservation. Chaque plateau correspond à un numéro d'inventaire.

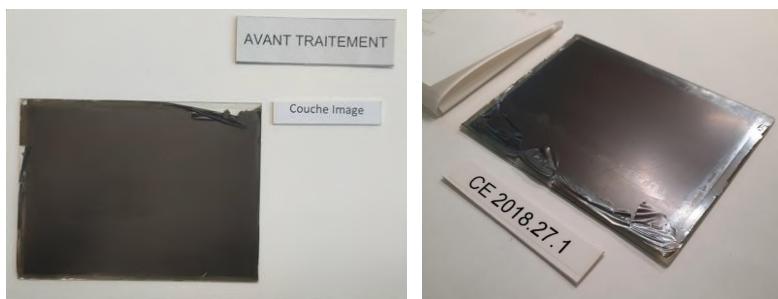
*CE 2018.27.1 / Avant traitement*

Les couches image présentent des abrasions, des soulèvements d'émulsion importants de l'ordre de plusieurs centimètre carrés ainsi que des empreintes digitales.

Le négatif correspondant au numéro d'inventaire CE 2018.27 présente un miroir d'argent en périphérie et des bulles fines sur la couche image, qui ont provoqué des soulèvements d'émulsion ponctuels, visibles côté verre. Le verre de support est encrassé.

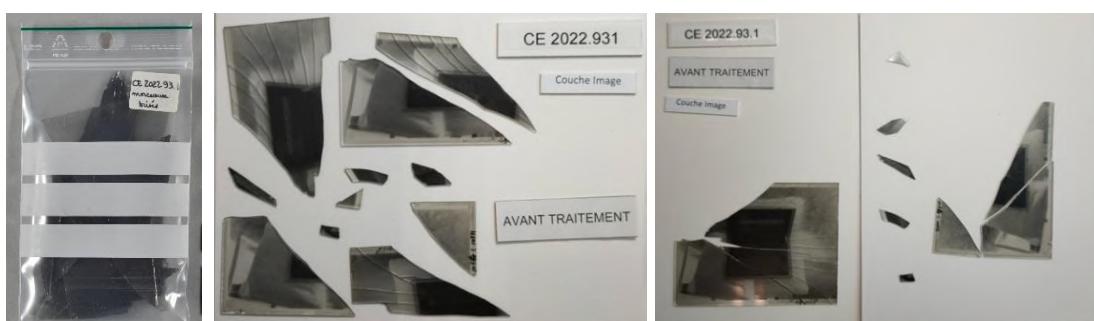
*CE 2022.93.1 / Avant traitement*

Un ensemble de fragments de négatifs sur plaques de verre est conservé dans des sachets hermétiques en polyéthylène basse densité. Au moins cinq négatifs différents ont été identifiés. Les autres fragments n'ont pas pu être assemblés et ont simplement été nettoyés.

Les couches image des photographies présentent un miroir d'argent léger sur certains fragments, quelques traces de doigts côté verre et un empoussièlement léger de chaque côté.

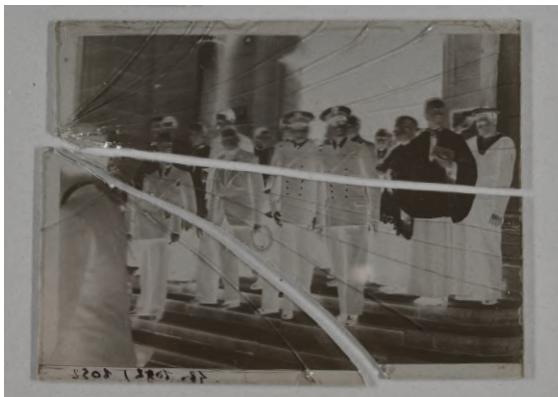
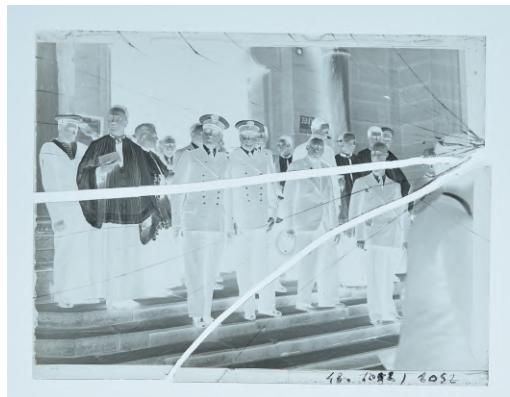
48.1092.1052 / Avant traitement

La plaque est fragmentée en 3 parties en raison d'un choc. Ce dernier a engendré seize fêlures provenant toutes du même point. On retrouve une lacune sur le bord gauche, de nombreuses rayures et ébréchures.

La couche image présente du miroir d'argent et deux soulèvements d'émulsion qui doivent être stabilisés.

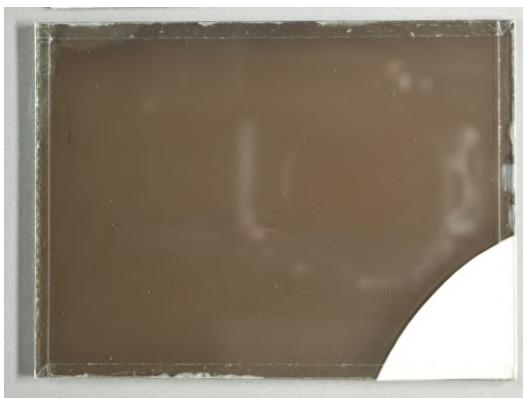
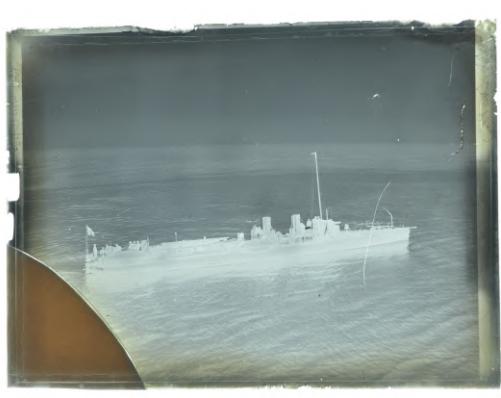
CE 2017.298.1 / Après traitement

La plaque est lacunaire sur l'angle inférieur droit. Un fragment de verre est maintenu par l'émulsion qui nécessite une stabilisation. Nous retrouvons également des rayures et des ébréchures.

La couche image présente des abrasions, des lacunes, un soulèvement d'émulsion et du miroir d'argent. La gélatine est altérée par un apport d'humidité incontrôlé.

- Dépoussiérage de la couche image à la poire à air et au textile microfibre doux dans les zones non soulevées.
- Nettoyage du support verre et des champs avec un mélange eau : éthanol (1 : 1) appliqué avec un bâtonnet de coton. Un second passage à l'éthanol absolu a permis de retirer les dépôts résiduels non identifiés.
- Refixage de l'émulsion avec de la Klucel G à 6% dans un mélange eau : éthanol (20 : 80).
- Refixage du fragment de verre tenu par l'émulsion avec de la gélatine à 3% dans de l'eau déminéralisée.

- Tripler la plaque, côté émulsion et côté verre avec une lame de verre sodique. Des séparateurs en polyester (75 µm et 3 mm de large) ont été placés afin de limiter les frottements et d'éviter les anneaux de Newton.
- Sceller à l'aide de ruban adhésif de conservation (Filmolux S23).
- Conditionner dans la pochette à quatre rabats en papier de conservation (conditionnement d'origine).

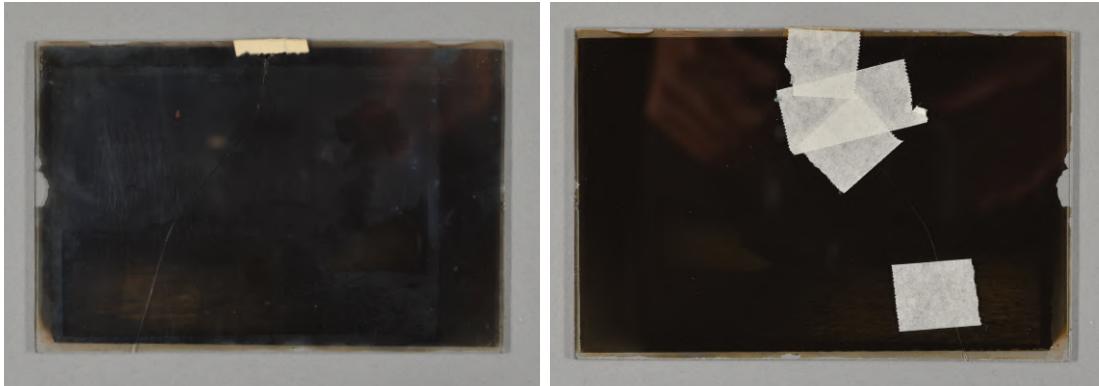
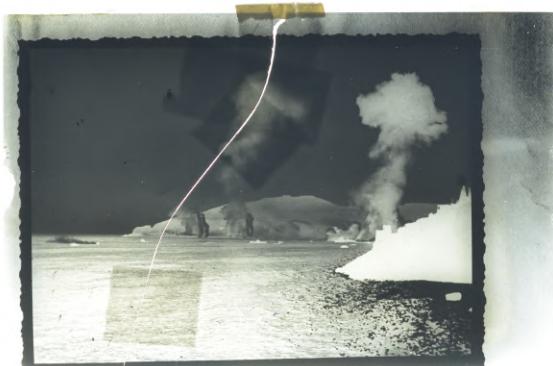
*CE 2018.11.4 / Avant traitement*

La plaque de verre est cassée en deux; maintenue par des adhésifs de conservation (P90) apposés sur un carton. Un ruban adhésif plus ancien, jauni, est présent sur le champ supérieur de la plaque de verre. Une lacune, avec de l'émulsion, au centre du champ supérieur est visible. On distingue également des fêlures et des rayures.

La couche image présente des soulèvements de l'émulsion sur les champs. Certaines zones sont par ailleurs lacunaires; symptomatiques du processus de fabrication de la plaque de verre, du verre lui-même ou d'une altération du substratum. Un miroir d'argent et un jaunissement sont présents montrant l'apport d'une humidité incontrôlée.

Des empreintes digitales sont présentes sur le verre comme sur l'émulsion.

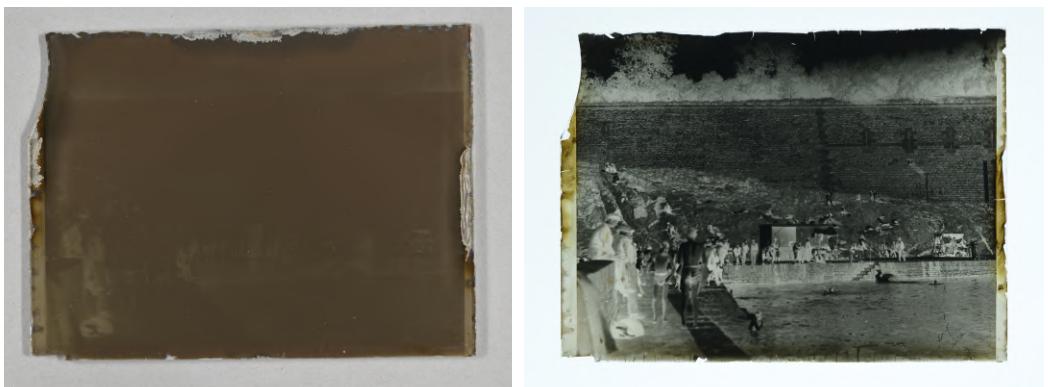
*CE 2018.2.3 / Avant traitement*

La plaque de verre présente deux lacunes dans les angles inférieur droit et supérieur gauche; une ébréchure dans l'angle inférieur gauche ainsi qu'une fêlure sur le champ inférieur. Des rayures sont également visibles à la surface du verre.

La couche image présente des soulèvements de l'émulsion sur les champs. Certaines zones sont par ailleurs lacunaires; symptomatiques du processus de fabrication de la plaque de verre, du verre lui-même ou de l'altération du substratum. Un miroir d'argent et un jaunissement sont présents montrant l'apport d'une humidité incontrôlée.

Une empreinte digitale est présente sur l'émulsion.

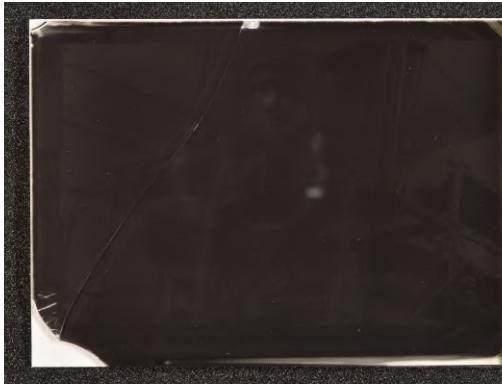
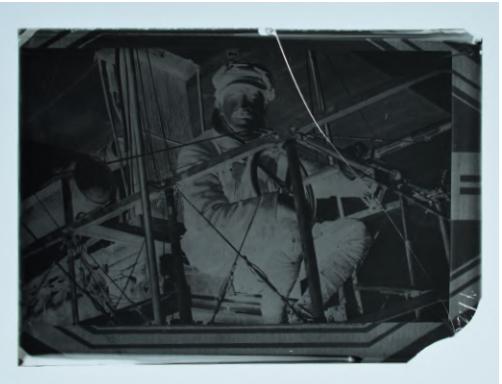
CE 2017.289.1 / Avant traitement

La plaque de verre est cassée en deux fragments, qui sont jointifs. Elle présente cependant une lacune dans le coin inférieur droit là où les deux morceaux se rejoignent. Une autre lacune est présente dans le coin supérieur droit (environ 5mm).

La couche image présente des soulèvement de l'émulsion sur le côté supérieur où la plaque a été coupée lors de sa fabrication. Des rayures marquent l'émulsion dans le coin inférieur droit, à côté de la lacune la plus importante.

L'émulsion ne présente aucune altération chimique, à l'exception de son léger miroir d'argent développé sur le côté gauche.

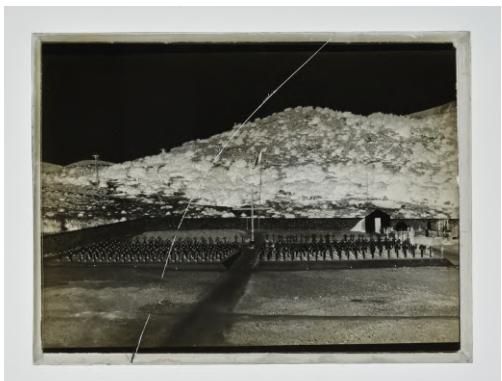
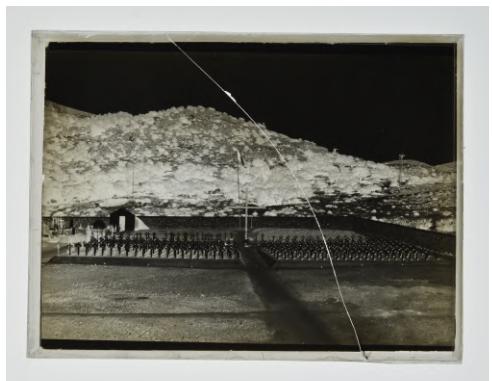
CE 2018.6.16 / Après traitement

La plaque présente un empoussièlement important ainsi qu'un état de surface altéré. Un fêlure traverse la plaque de bas en haut, sur toute sa hauteur, consolidée temporairement par deux adhésifs de conservation (P90).

- Dé-restauration: retrait mécanique des deux bandes d'adhésif de conservation maintenant la plaque cassée.
- Dépoussiérage de la couche image à la poire à air et au textile microfibre doux dans les zones non soulevées.
- Nettoyage du support verre et des champs avec un mélange eau : éthanol (1 : 1) et à l'éthanol absolu sur la couche image.
- Triplage des deux côtés avec du verre sodique. Insertion de séparateurs en polyester (75µm et 2mm de large) placés entre le négatif et les verres de protection afin de limiter les frottement et d'éviter le phénomène d'interférence (anneaux de Newton).
- Sceller à l'aide de ruban adhésif de conservation (Filmolux S23).
- Conditionner dans la pochette à quatre rabats en papier de conservation.
