Rapport de conservation-restauration

Date du rapport : 27 octobre 2023

Spécialité : Photographie et image numérique

Titre ou sujet : « Stigmomètre, vrais grandeur »

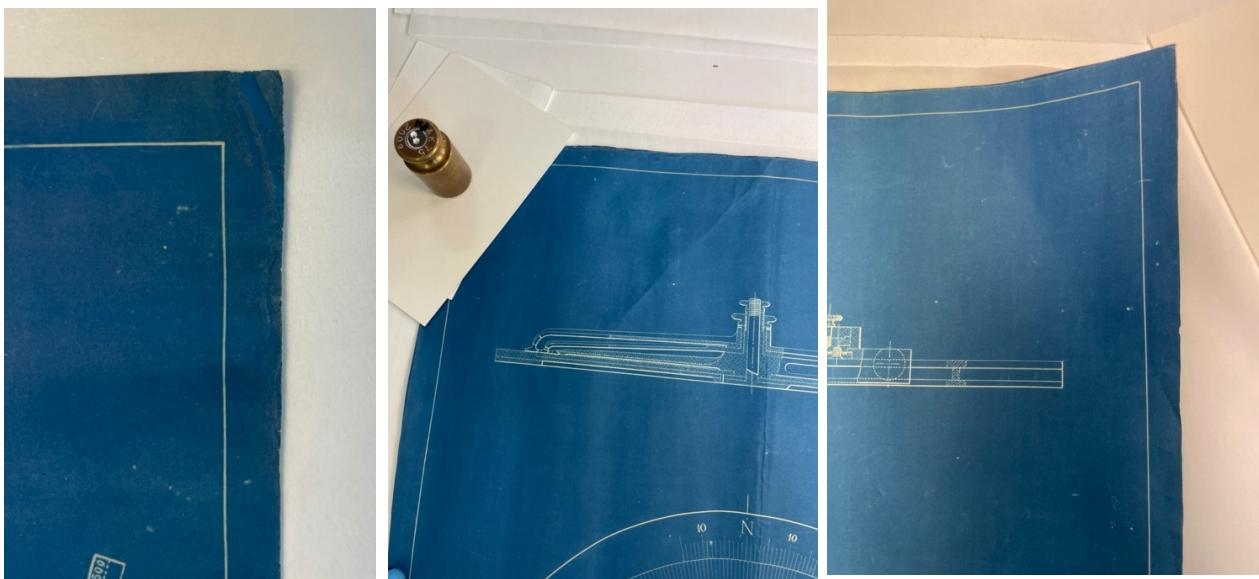
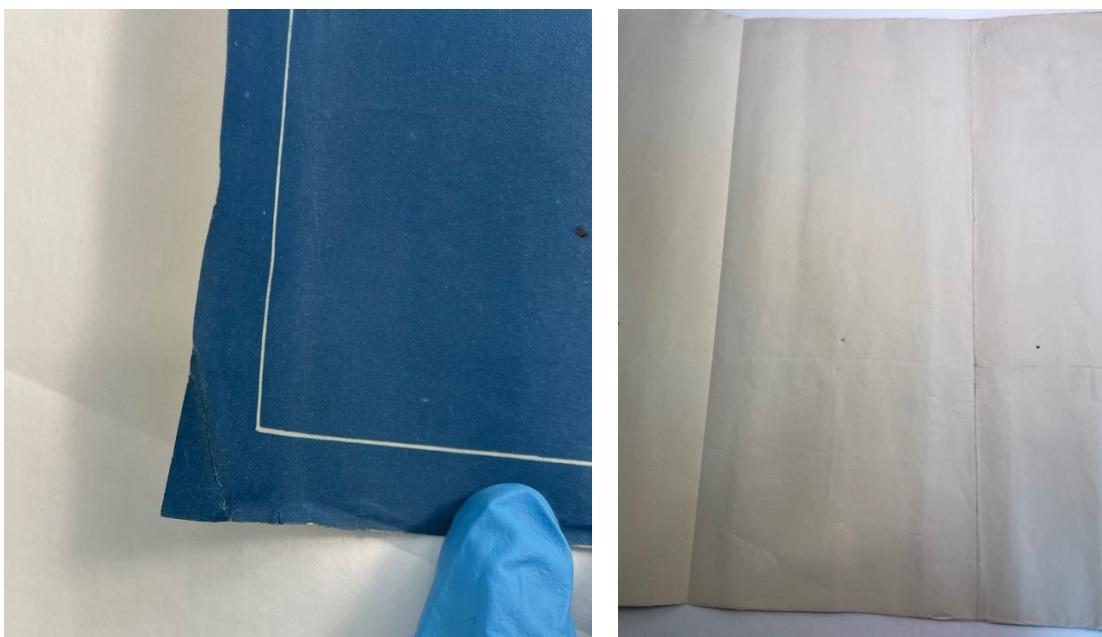
- Tuilage marqué sur les extrémités, laissant penser que le tirage a été conservé roulé.
- 3 plis sur tout la hauteur (47cm) et 1 plis sur toute la largeur (57cm) : le tirage roulé a probablement été écrasé et froissé.
- 2 traces de plis dans les angles supérieurs et 2 plis cassés dans les angles inférieurs.
- Inscription en relief qui a écrasé la matière par la face ce qui a créé un enfoncement en relief

Plis et froissements, recto

Consolidation des plis : humidification localisée pour remettre le support en forme, renfort par le verso à l'aide de papier japonais RK1 (8g/m2) et d'amidon de blé.

Mises à plat localisées des zones froissées : humidification localisée à l'aide d'un batonnnet de coton humidifié, encollage et « massage » des zones à remettre en forme avec un mélange de colle d'amidon et de Méthylcellulose (6%, dans l'eau). Cela permet d'humidifier la zone tout en la consolidant. Séchage sous poids.

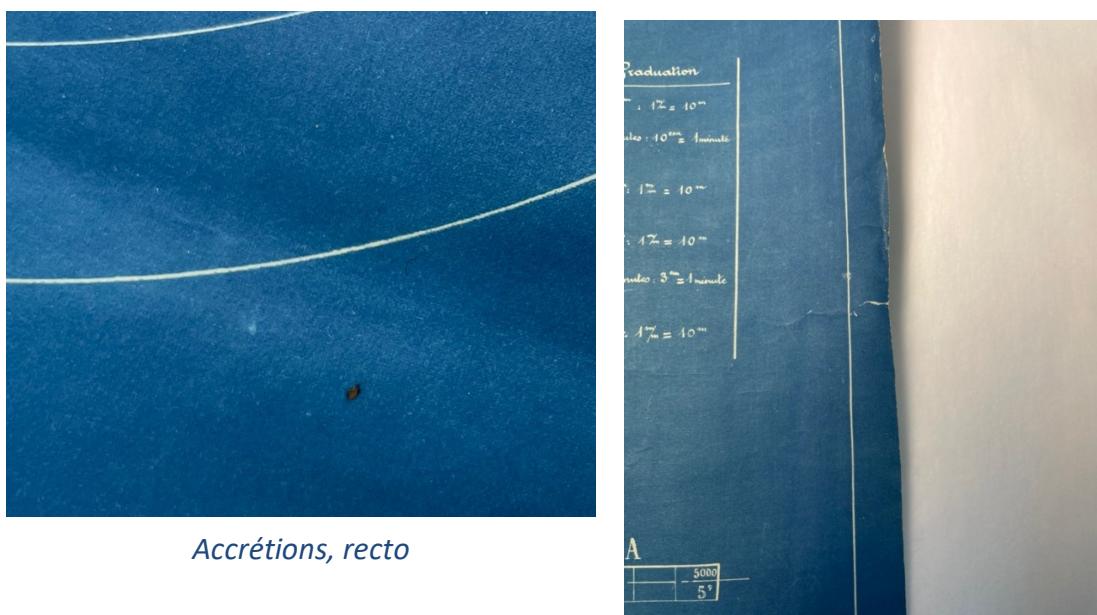
- Empoussièvement global, et zone d'encrassement localisé sur le bord droit, non protégé par l'enroulement du cyanotype.
- Présence d'accrétions noir et rouge, qui a oxydé le papier de manière localisée.

Accrétions, recto

Nettoyage des encrassements : Gomme Mars Plastic Stadler® en bloc (recto). Retrait de traces bleues à l'aide d'éponge polyuréthane (verso).

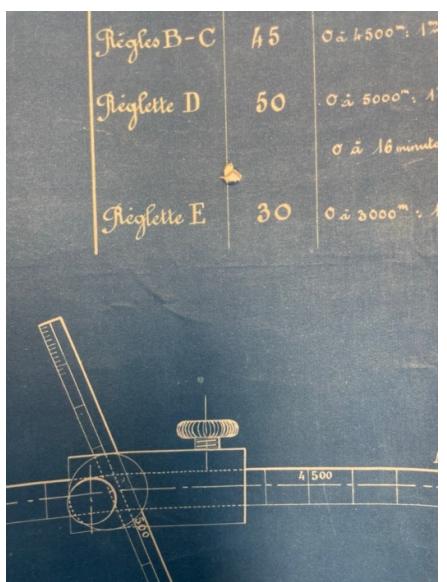
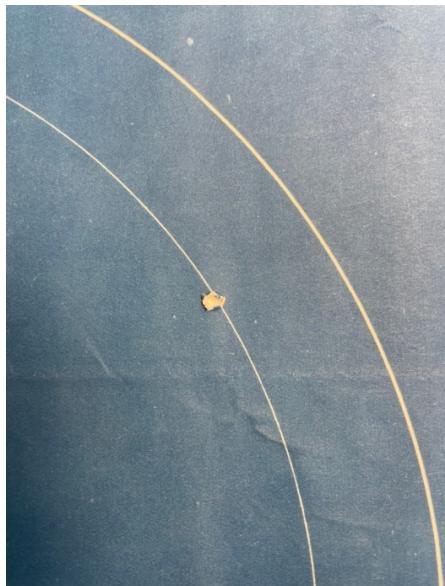
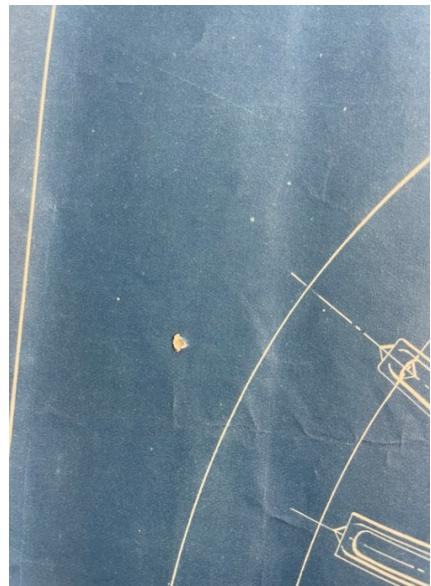
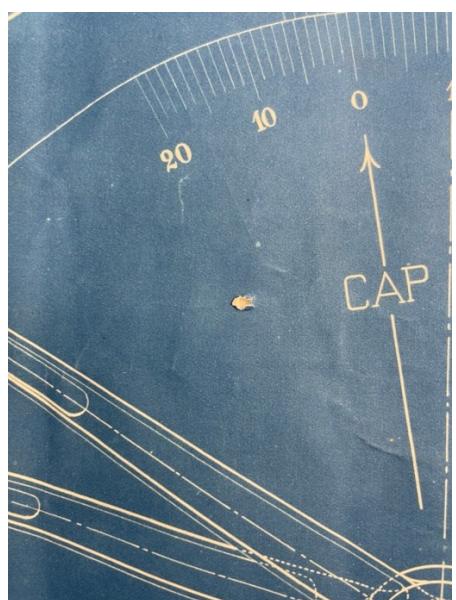
- Déformation sur les bords inférieurs et supérieurs du tirage : ceci montre que l'œuvre a reçus des chocs, lorsqu'elle a été roulée et/ou un conditionnement trop étroit qui a constraint les bords.
- Plusieurs perforations du cyanotype, qui suivent une ligne horizontale présente. Ces perforations alignées et suivant le même espacement sont présentes sur l'ensemble de la série (voir rapports de Ambre Chastel et Romane Demonet).
On remarque que les trous ont été fait par une élément pointu, du dos vers la face.
- Petite déchirure de 1cm côté droit centre de l'œuvre.

Déchirure, bord droit, recto

Consolidation des déchirures : encollage des lèvres de déchirure à l'amidon de blé et renfort au verso à l'aide de papier japonais RK1 (8g/m2) et d'amidon de blé.

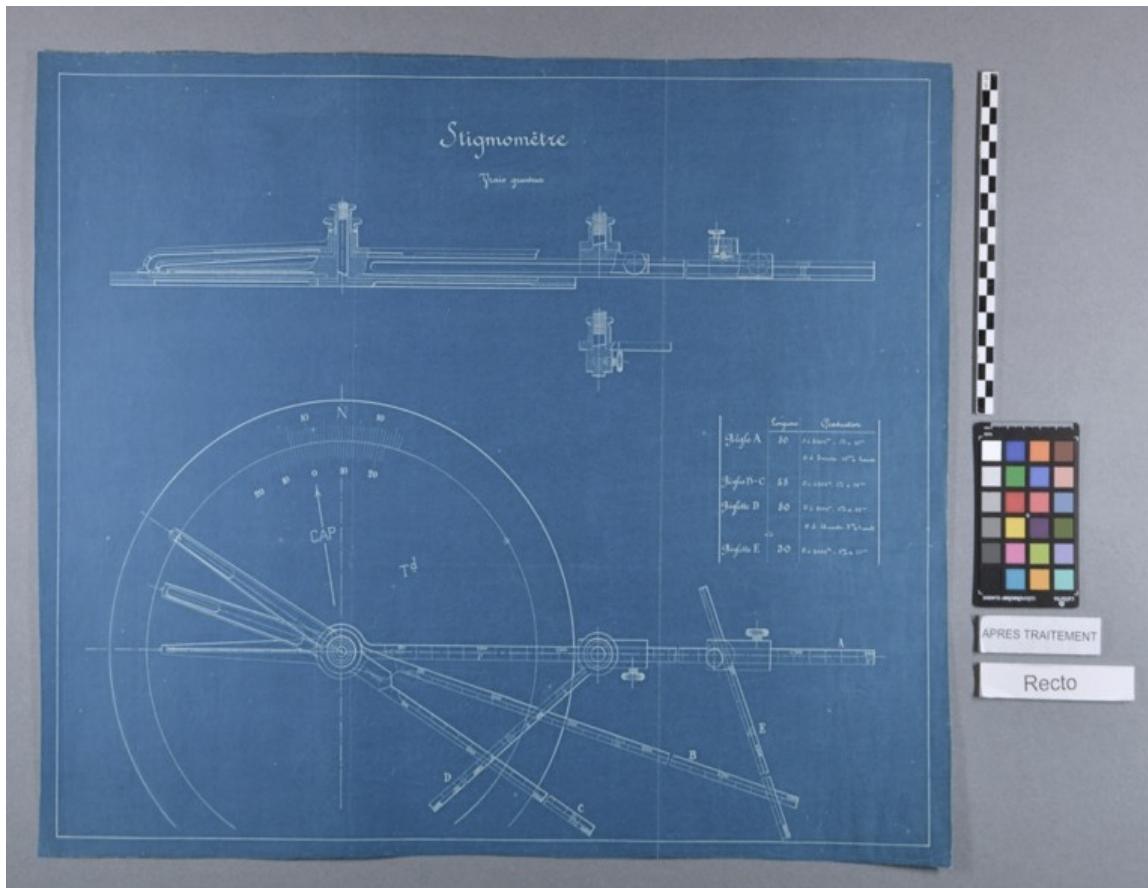
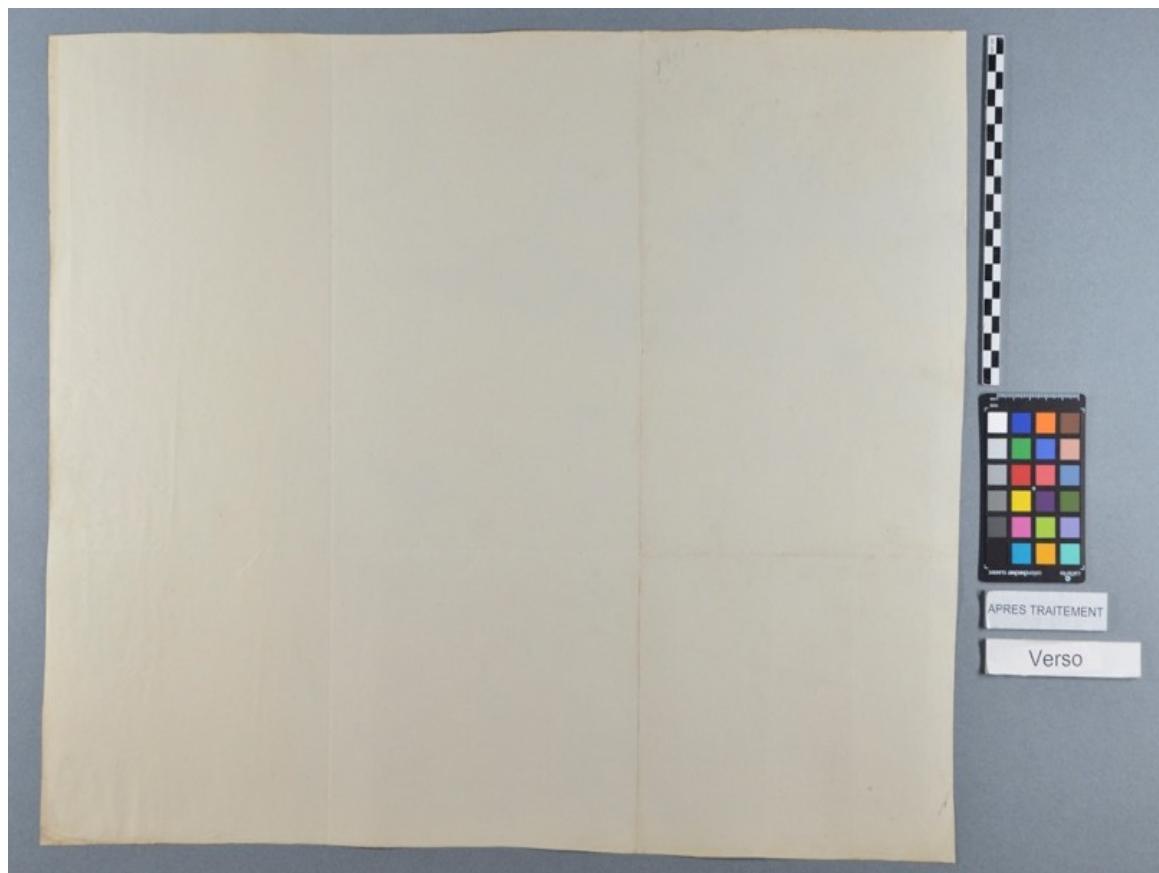
Après traitement

Les consolidations ont permis au cyanotype de retrouver une stabilité mécanique et de faciliter sa manipulation.

L'humidification en chambre humide qui avait été mise en place dans un premier temps n'a pas fonctionné (papier trop encollé ?). Mais l'humidification au Gore-tex a été efficace et relativement rapide, sans provoquer d'auréole, ni endommager le bleu du cyanotype et a permis une mise sous presse et une mise à plat satisfaisante.
