**RAPPORT DE CHANTIER-ÉCOLE DE LA FILIÈRE  
« ARTS DU FEU : MÉTAL / CÉRAMIQUE, VERRE ET ÉMAIL »**

Travail réalisé par des étudiants dans le cadre de leur formation de restaurateur du patrimoine.  
du 16 au 27 juin 2025 (2 semaines)

**Réflexions et interventions sur une paire de vases candélabres,  
« Musique » et « Lecture »**

« Conservation des œuvres d'art religieuses et civiles (COARC) » - Réserve d'Ivry-sur-Seine

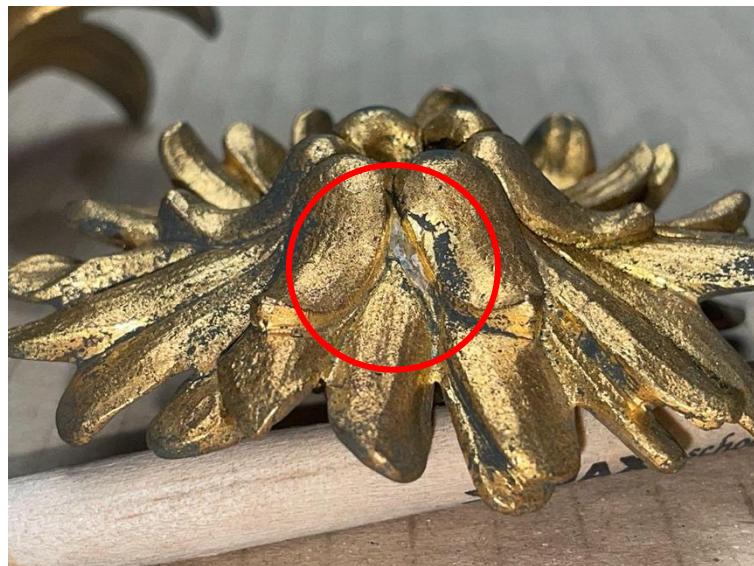
*Fig. 22 : Trace de cire sur une fleur du vase Musique*

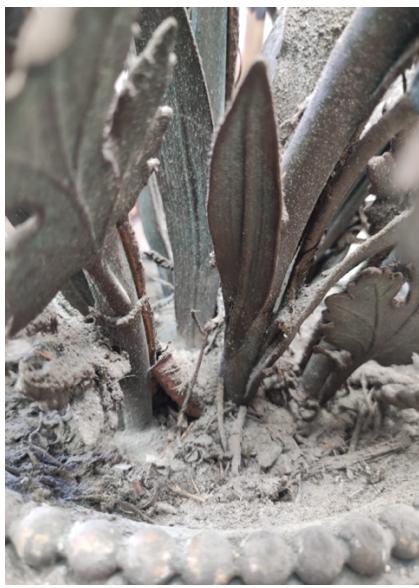
La présence de particules de charbon, provenant du plafond, a contribué à un encrassement généralisé des surfaces (Fig. 38), ces dépôts tombant progressivement sur les objets. La possibilité d'une contamination par des polluants spécifiques tels que la suie ne peut être écartée. Ces résidus, fréquemment hygroscopiques, retiennent l'humidité et créent des microenvironnements propices à des réactions d'oxydo-réduction, entraînant un assombrissement des surfaces et une oxydation progressive des matériaux, particulièrement des métaux.

Fig. 38 : Amas de poussière dans le col - vase Musique

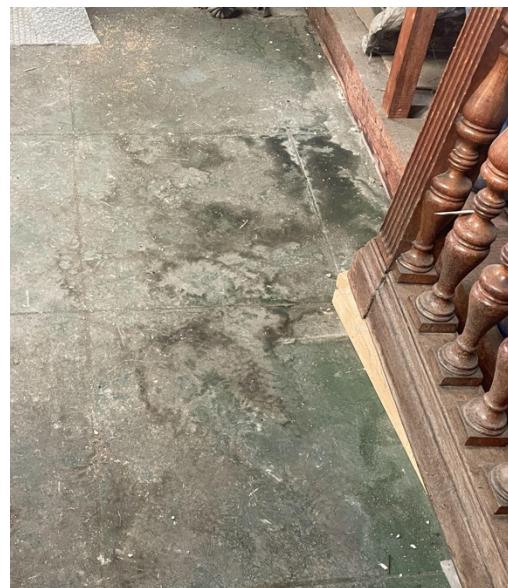
De plus, les infiltrations d'eau (Fig. 39) entraînent la chute de poussières et de particules du plafond, qui se déposent sur la surface de l'objet. Ces dépôts, combinés à l'humidité, créent un milieu propice à la rétention d'eau, à l'encrassement et à la corrosion. Ils peuvent également abraser les surfaces fragiles lors des manipulations ou des nettoyages ultérieurs.

Fig. 39 : Traces d'humidités et liquides divers (?)

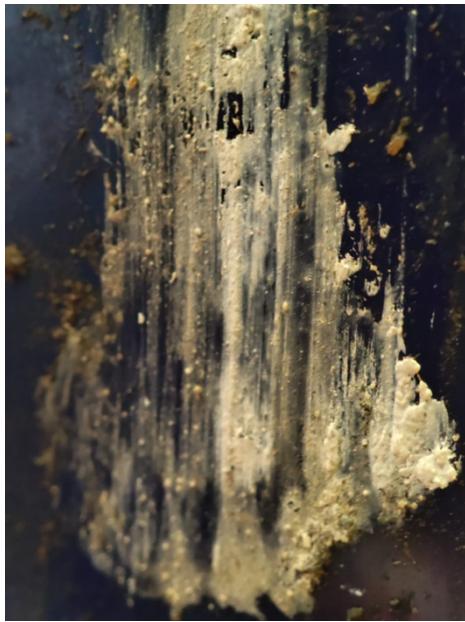
À cela s'ajoutent des fientes d'oiseaux (Fig. 40), témoignant d'une occupation animale ancienne ou actuelle de l'espace de conservation. Durant notre présence sur le site, aucune activité animale n'a été observée, seul un squelette d'oisillons (Fig. 41) a été retrouvé dans l'un des vases en céramique du corpus annexe. Par ailleurs, certaines altérations semblent également imputables à des manipulations anciennes ou non adaptées, susceptibles d'avoir fragilisé les surfaces ou accentué les dépôts observés.

Fig. 40 : Fientes d'oiseaux - vase Lecture

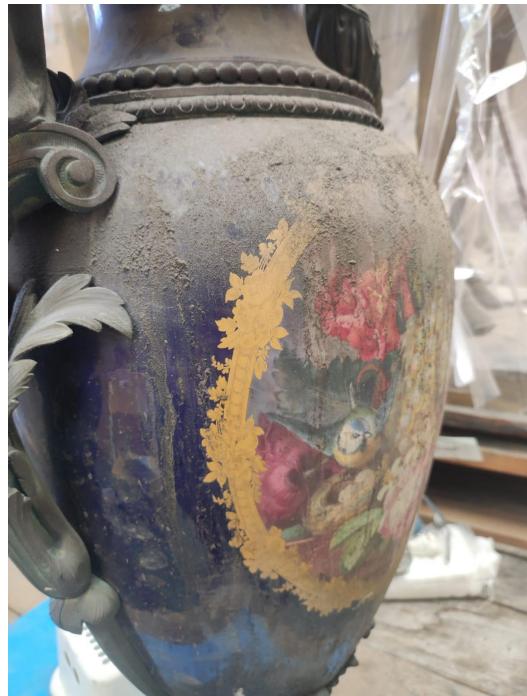
Fig. 44 : Épaule de la céramique très fortement encrassée- vase Musique, face B

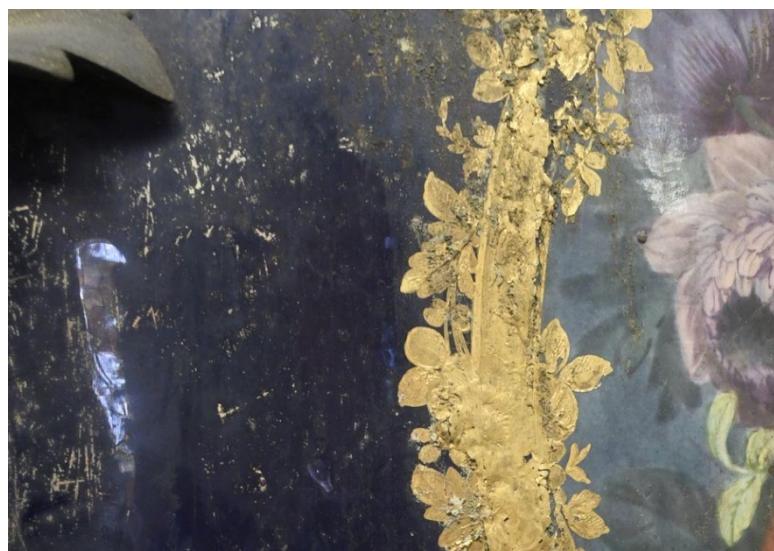
Nous notons, essentiellement sur la panse du vase Lecture, la présence ponctuelle et localisée de petites piqûres blanches visibles à l'œil nu dans la zone bleue du décor (Fig. 45). Nous notons aussi uniquement sur le vase Lecture une altération de la glaçure bleue beaucoup plus développée principalement sur la face A et B, à droite du médaillon central et de l'encadrement doré (Fig. 46-47), et aussi, plus discrètement, sur la partie gauche de la face A de ce même artéfact (Fig. 48). Ces altérations, semblent concentrées dans les zones bleu foncé les plus épaisses et n'apparaissent pas de façon évidente et systématique sur la totalité du volume de la panse.

Fig. 45 : Piqûres blanches dans la glaçure bleue, à gauche du médaillon de la face B du vase Lecture

► Cette couverte bleue a vraisemblablement subi localement une altération chimique. Les causes exactes du phénomène observé ne nous sont pas connues. Le fait que le vase Musique et les deux autres parties du vase Lecture (pied et col), ne soient pas altérés de la même façon que l'élément de la panse du vase Lecture, nous permet de penser que le problème est localisé et non global. Cependant, les très petites piqûres observées à fort grossissement dans les zones qui ne semblent pas altérées, pourraient indiquer un début d'altération. Il pourrait être lié à un défaut de fabrication tel qu'une composition déficiente, une température de cuisson insuffisante, qui couplé à une humidité relative non contrôlée, aurait pu faciliter le développement de l'altération par piqûres. Nous avons aussi noté que le vase Lecture qui est le plus touché, était conservé devant un mur qui porte des traces d'humidité importantes, ce qui a pu aggraver cette dégradation (?).

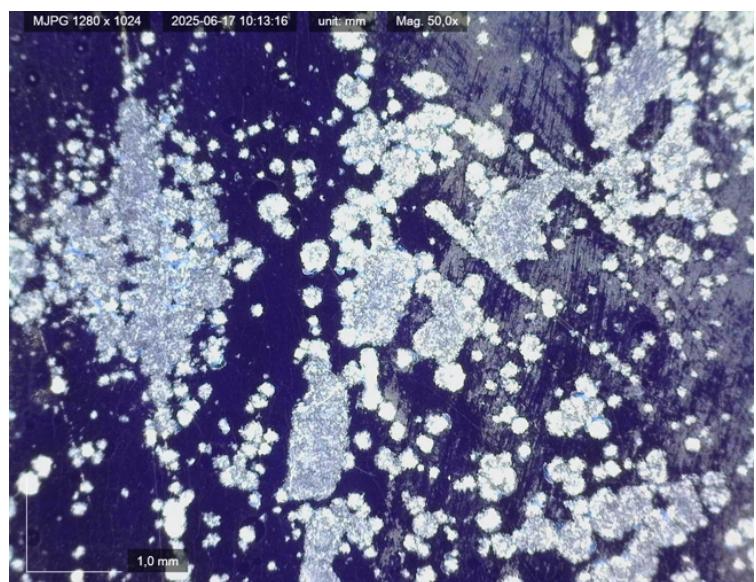
Fig. 47 : Détail des piqûres blanches dans la couverte bleue, vase Lecture, sous Dino Lite® x50

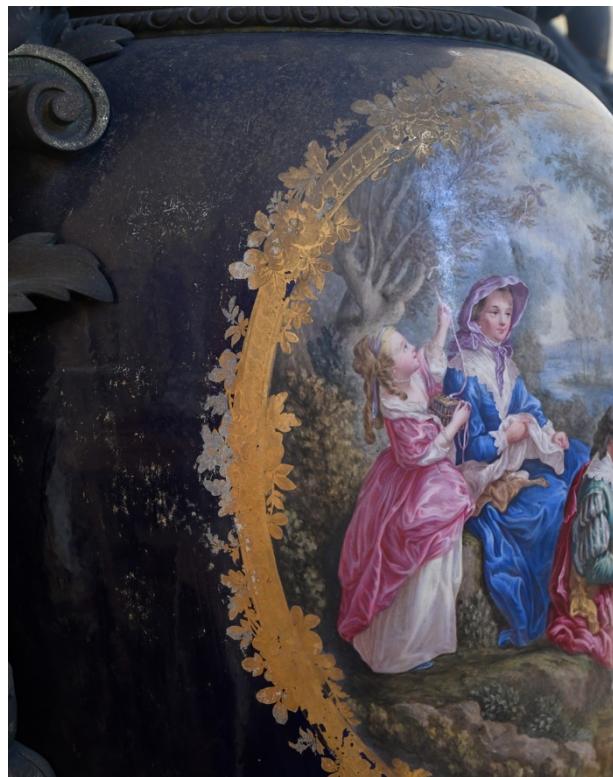
Fig. 48 : Piqûres blanches plus discrètes à gauche du médaillon de la face A, vase Lecture

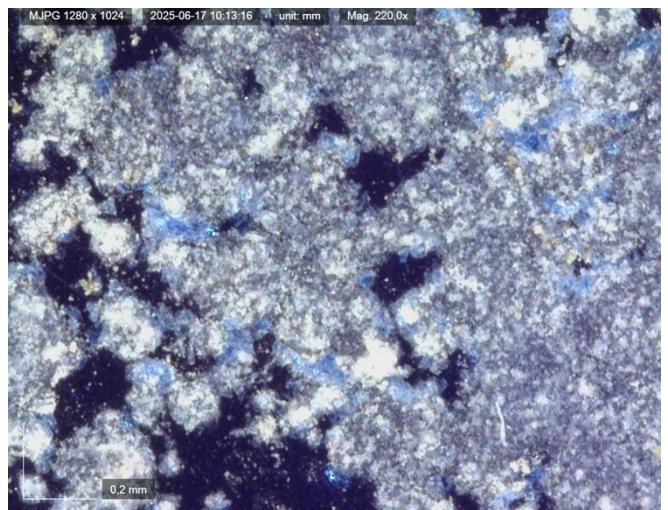
Fig. 53 : Piqûres blanches visibles après retrait du dépôt blanchâtre (beige), par solubilisation à l'eau déminéralisée, vase Lecture, face B, sous Dino Lite® x220

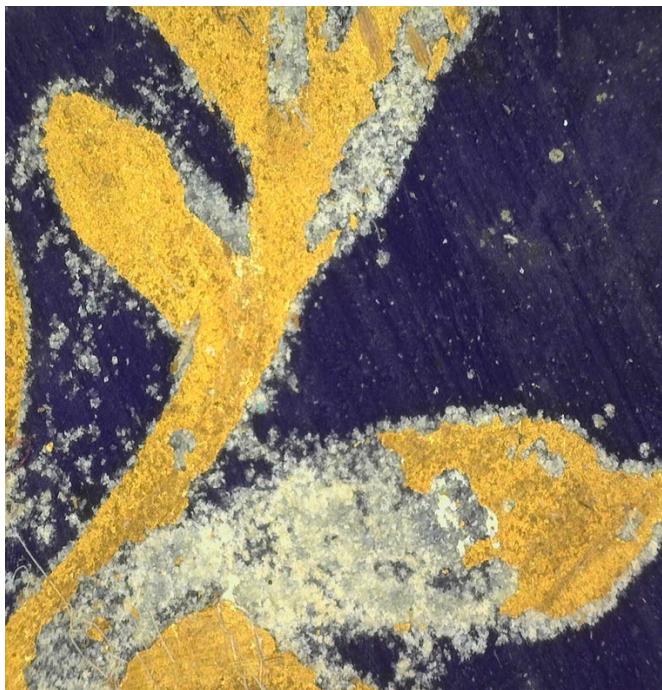
A certains endroits, on observe très nettement la présence d'une matière blanchâtre en épaisseur plus importante, localisée sous l'or (Fig 58). Celle-ci se retrouve de manière plus importante sur le vase *Lecture*. Nous constatons que cette couche blanchâtre se retrouve principalement au niveau de la dorure en contact avec la glaçure bleue, et pas du côté du médaillon de petit feu (Fig. 59).

Fig. 58 : Couche blanchâtre sous la dorure, vase Musique, sous Dino Lite®, x50

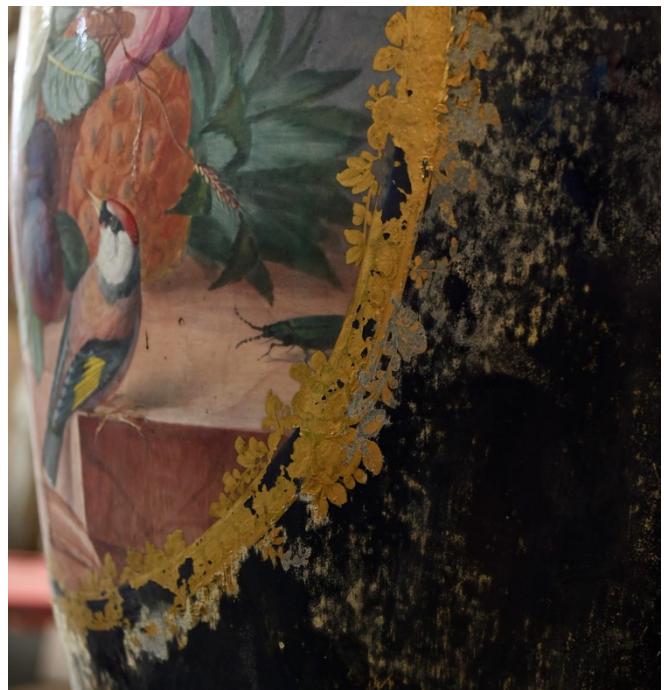
Fig. 59 : Couche blanchâtre sous dorure présente uniquement du côté de la couverte bleue, vase Lecture

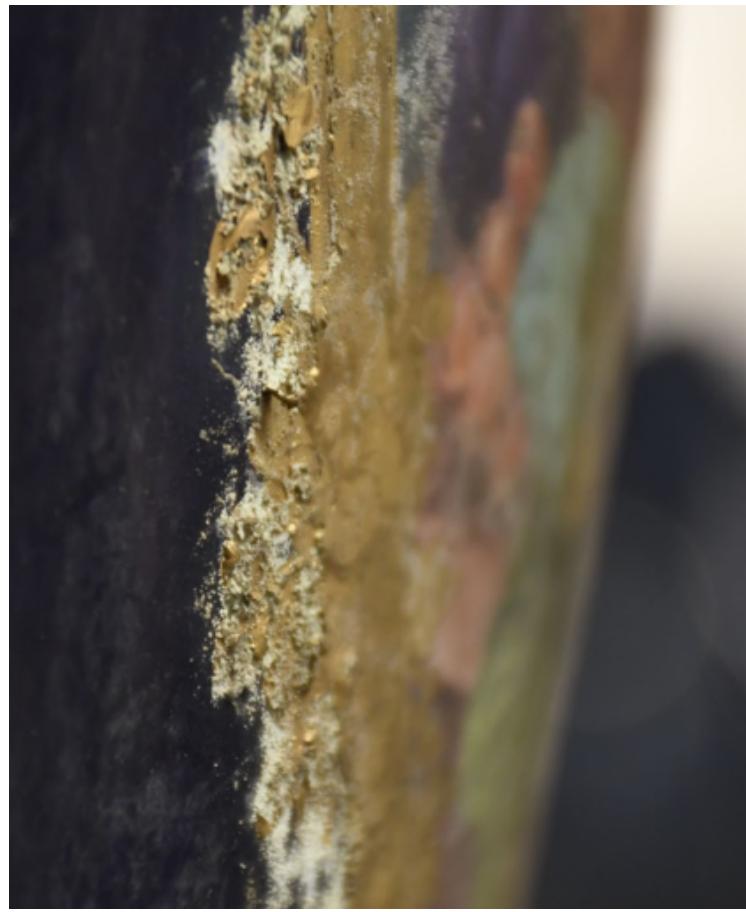
*Fig. 60 : Vue en lumière rasante, soulèvement important de la dorure et présence assez diffuse de la couche blanchâtre, vase Lecture*

► La dorure présente des défauts d'adhérence même dans les zones où aucun dépôt blanchâtre n'est présent. Ce phénomène pourrait avoir été provoqué par une mauvaise accroche sur la couverte bleue (compositions peu compatibles) et/ ou une cuisson de la dorure à trop faible température. De plus, les conditions climatiques (forte humidité, variations de température) peuvent provoquer et/ou amplifier ces soulèvements.

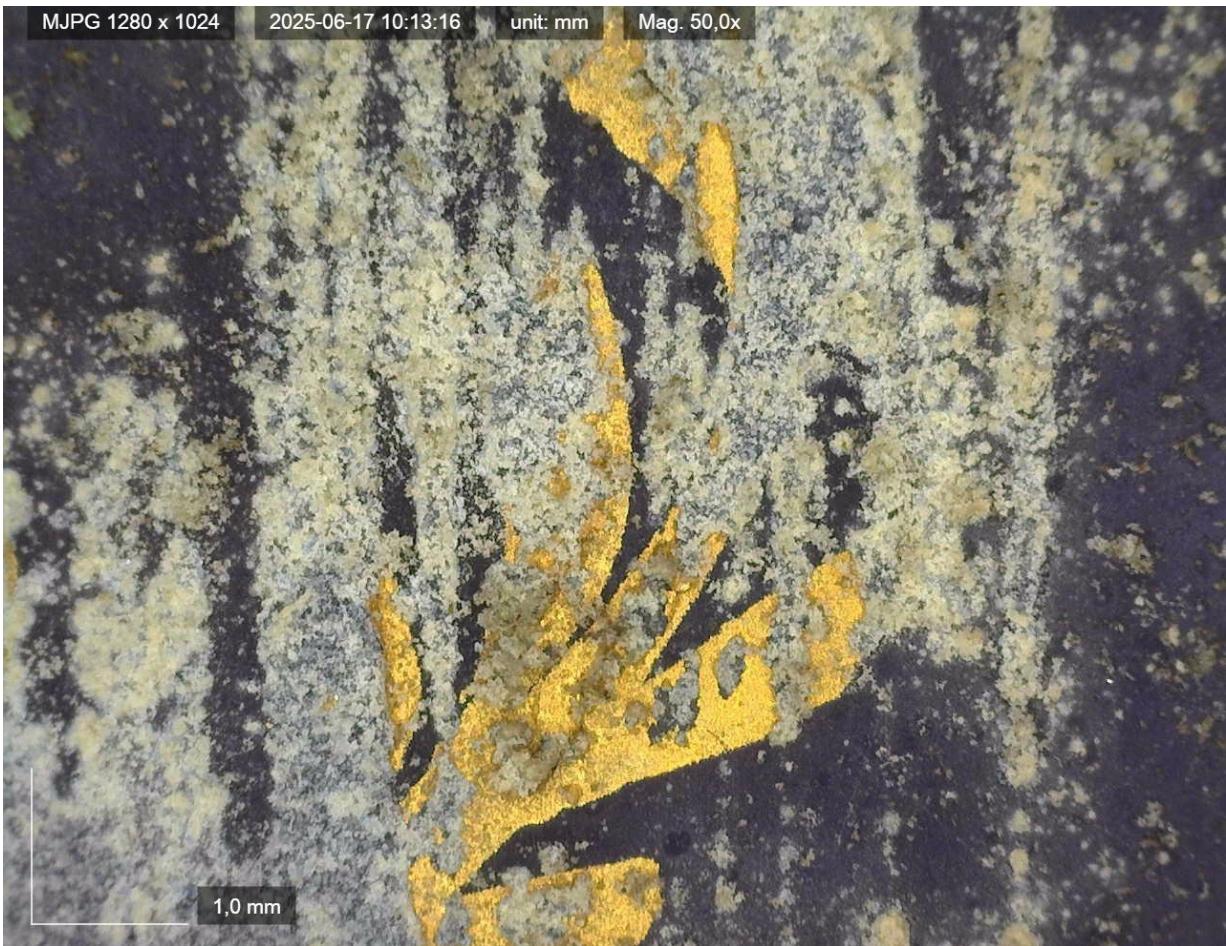
La nature du dépôt blanchâtre nous est inconnue. Plusieurs hypothèses peuvent être envisagées quant à son origine : il est possible qu'il soit lié à l'altération de la glaçure bleue présente à l'extérieur du médaillon car nous avons observé que son aspect est très similaire aux piqûres de la couverte bleue de la panse. Il semble même se confondre avec celles-ci (Fig. 61). Il est aussi possible qu'il soit favorisé par l'interaction entre la dorure et la glaçure sous-jacente, car il suit préférentiellement le décor (fig. 56, 58). Là encore, les variations des conditions thermo-hygrométriques peuvent à nouveau être un facteur ayant favorisé cette altération.

*Fig. 61 : Dorure, dépôts blanchâtres et piqûres de la glaçure qui se confondent, face B vase Lecture, sous Dino Lite® x50*

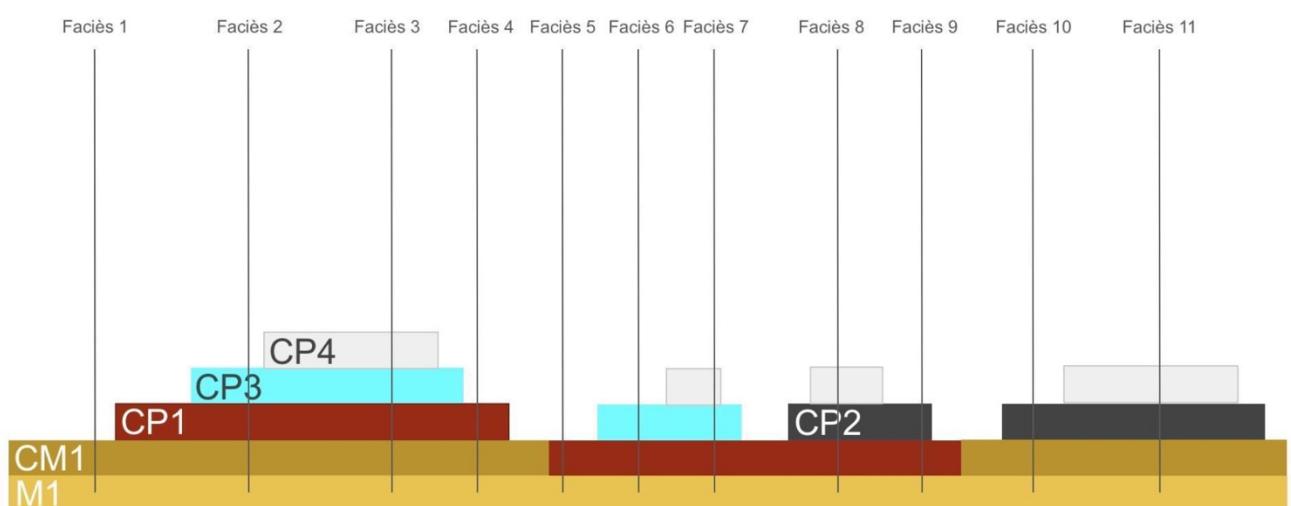
Fig. 64 : Stratigraphie de corrosion du métal

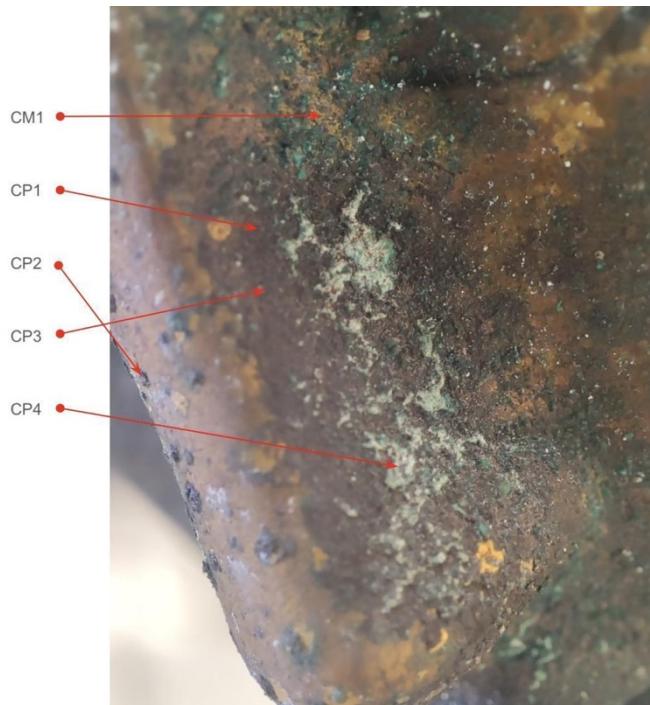
Fig.68 : Zoom sur le nez de l'une des figures féminines avant restauration et après dépoussiérage (ensemble n°3)

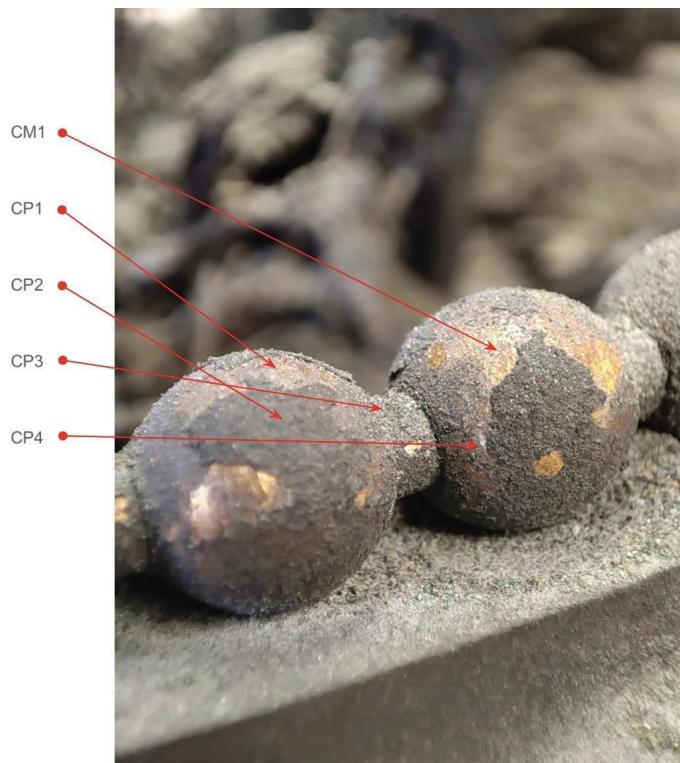
Fig.69 : Zoom sur le filet perlé supérieur avant restauration et après dépoussiérage (ensemble n°1)

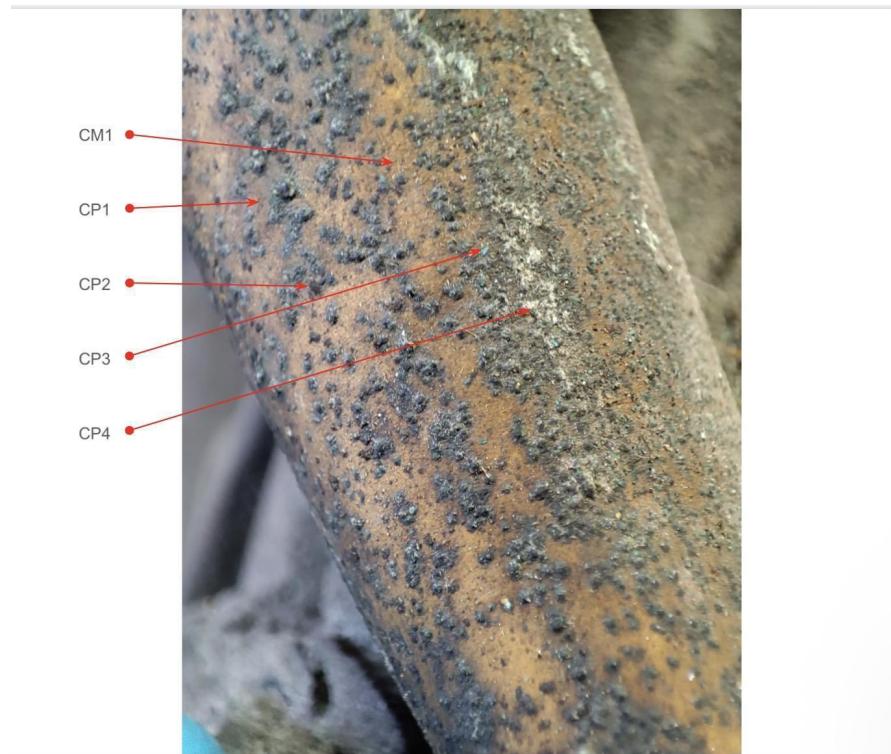
Fig.70 : Zoom sur le bras de l'une des figures féminines avant restauration et après dépoussiérage (ensemble n°3)

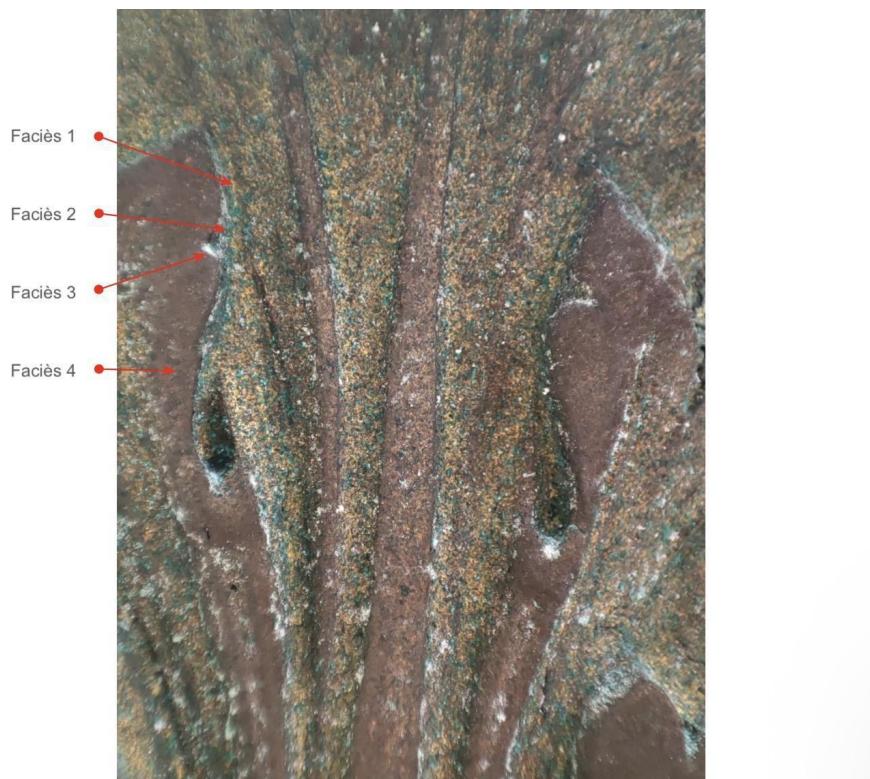
Fig . 71 : Zoom sur un cerclage avant restauration et après dépoussiérage (ensemble n°1)

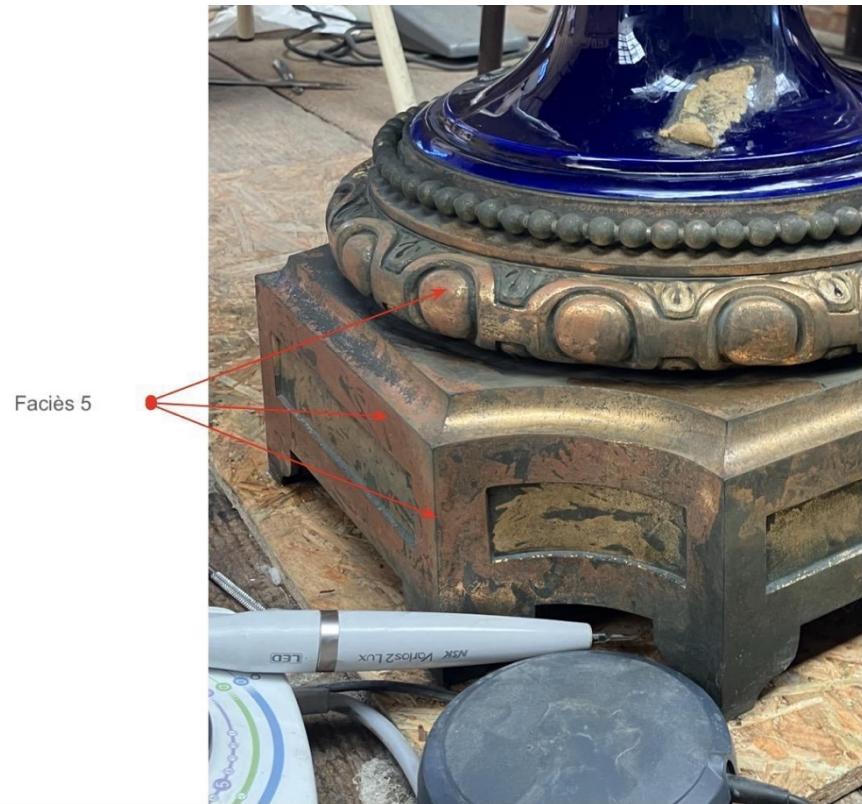
Fig.72 : Les bordures du Faciès de corrosion 5 se dessinant lors du nettoyage et après dépoussiérage (ensemble 1)

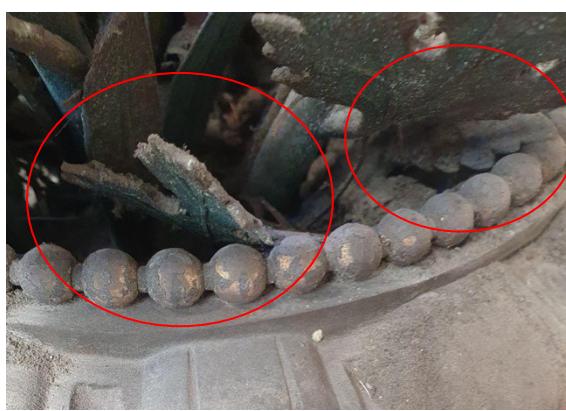
Enfin, on notera que sur le vase Lecture, la platine d'où partent toutes les tiges est légèrement enfoncée dans le vase. Ceci crée un défaut de montage et une déformation des fleurs et feuilles dans les parties basses. Cet "affaissement" est certainement dû à la plus petite taille du tube sur lequel est posé cette platine. Ce tube est lui-même fixé sur une base rotative qui maintient et permet le pivotement de la partie haute du vase tout en laissant la base fixe.

Fig. 74 : Torsion de deux feuilles enfoncées dans le col du vase, Vase lecture

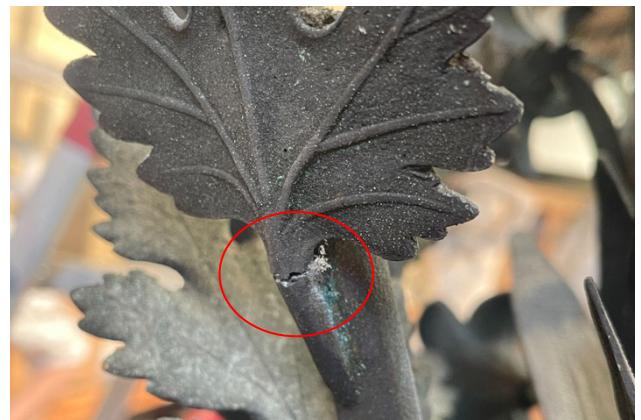
On relève également quelques fissures sur les tiges des feuilles et des fleurs, probablement des défauts de fabrication, qui ont créé des zones de fragilité, qui se sont aggravés avec le temps et l'usage du luminaire. De plus, des torsions sont visibles, en particulier sur les pistils et les étamines (vissés dans les fleurs), probablement dues à de mauvaises manipulations. Ces altérations mineures, du fait de leur nombre, n'ont pas été cartographiées.

Fig. 75 : Fissure d'une tige, Vase lecture

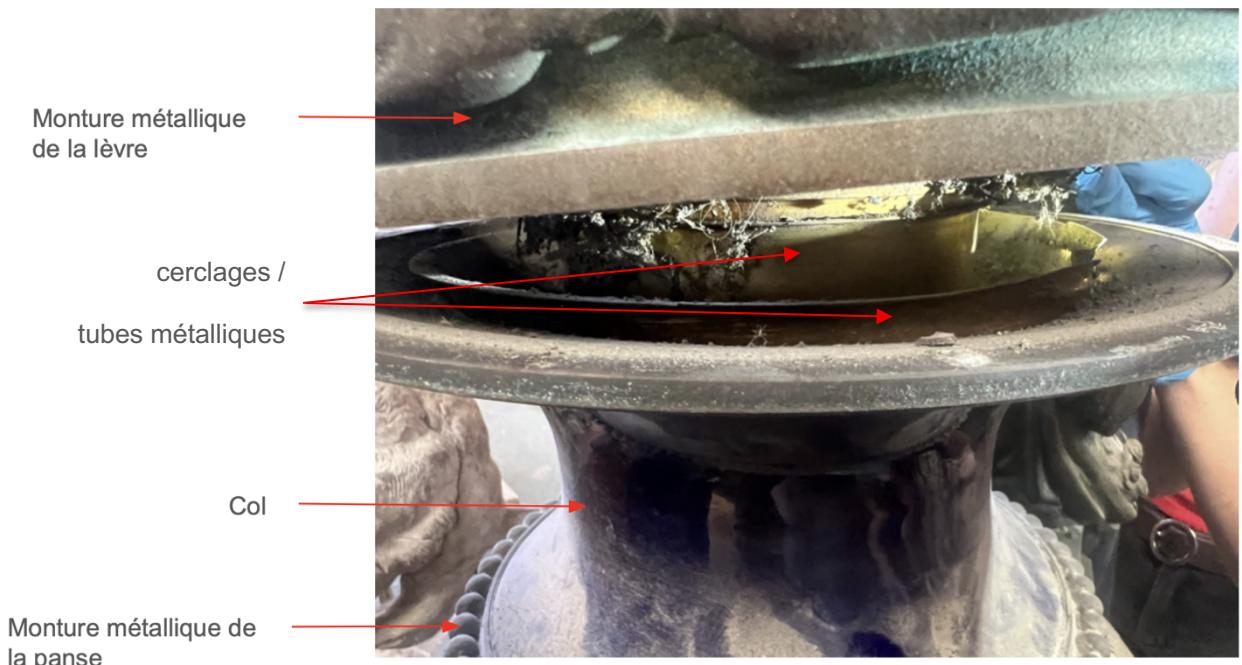
*Fig. 80 : Essai démontage non concluant (vase Lecture)*  
*Plusieurs éléments internes apparaissent, différents cerclages semblant s'insérer les uns dans les autres, assurant ainsi la cohésion de l'ensemble.*

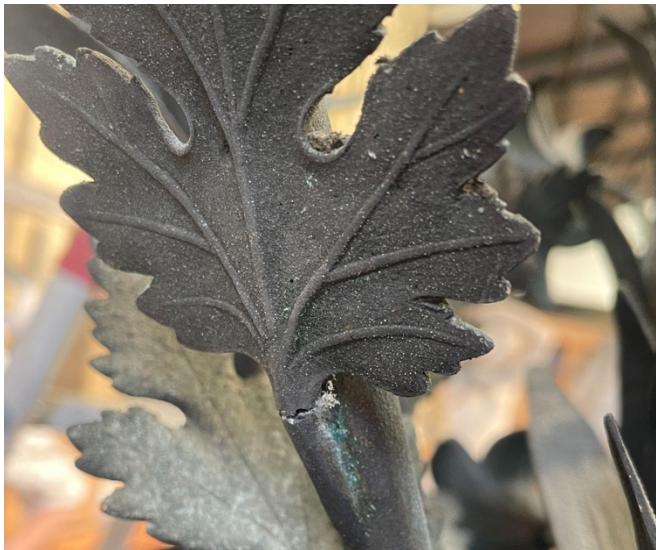
Fig. 106 : Feuille fragilisée, vase Lecture

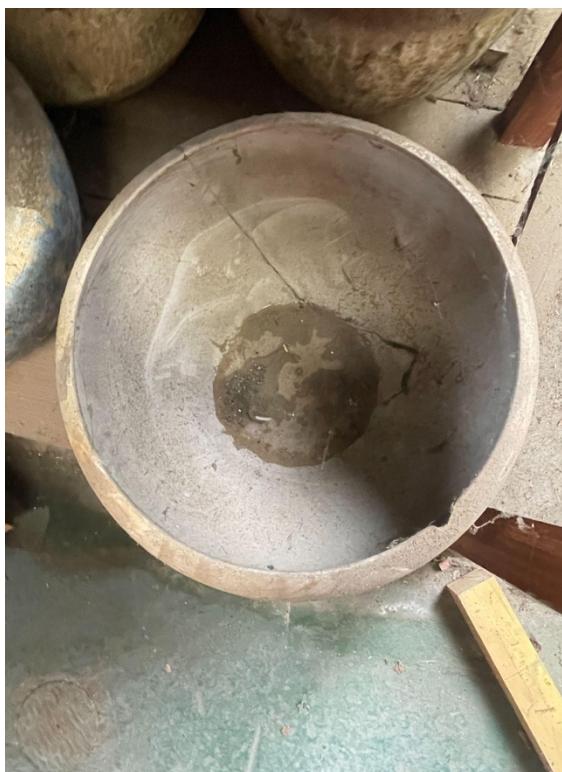
*Fig. 119 : Fort empoussièvement et encrassement (intérieur du vase)*

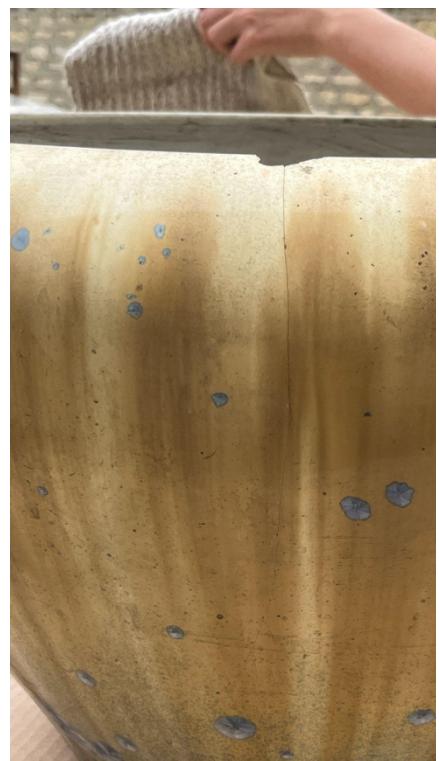
*Fig. 120 : Éclat et fissure*

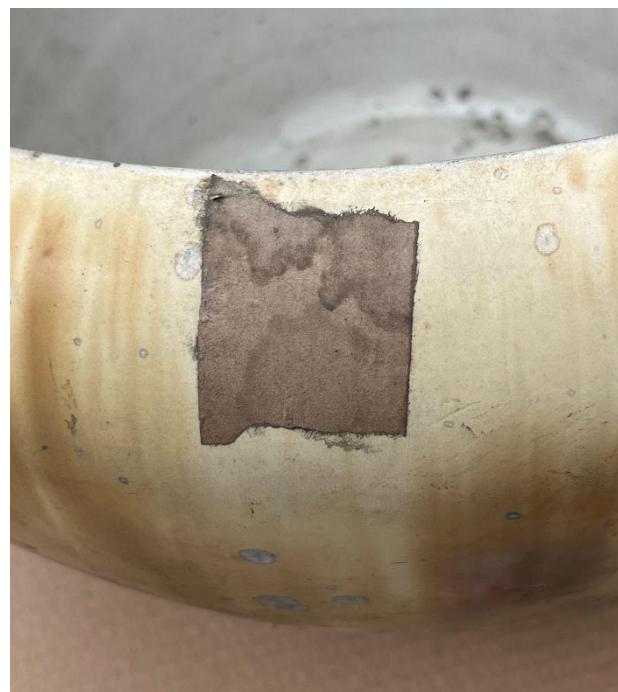
*Fig. 121 : Détail de l'étiquette illisible*
