RAPPORT D'INTERVENTION

Département des restaurateurs - spécialité Arts du Feu, Métal
- Module métal monumental -

AVANT restauration : L'Aurore, COA-DBAS-1099-D

Restauration par : Yaël PEYRAN, Théo LEVALTIER et Léa PERTROT sous la supervision de Monsieur Nicolas IMBERT

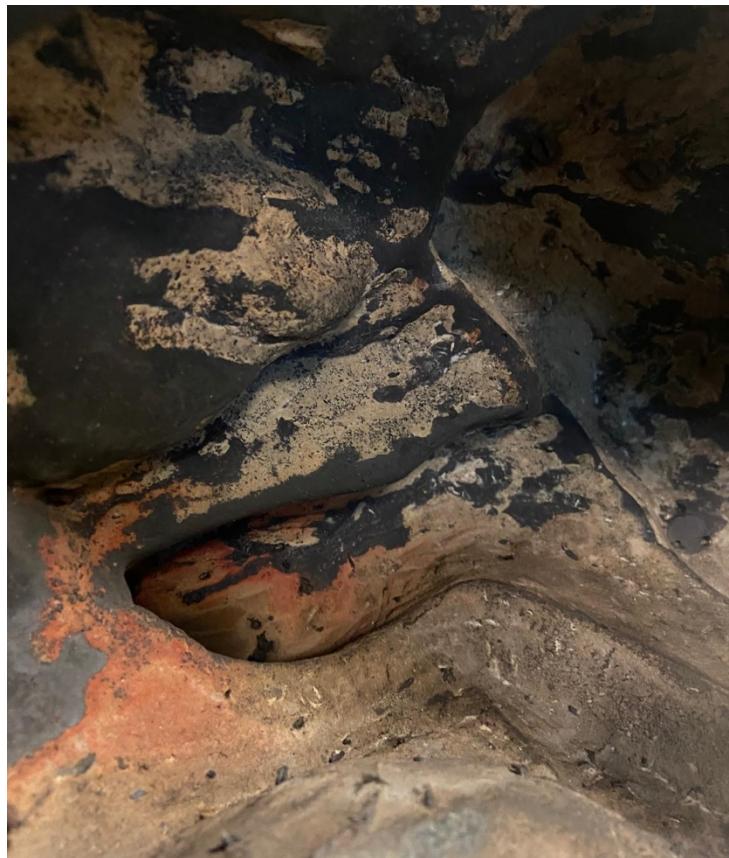
Fig.8 Résidus du noyau, vue de l'intérieur de la pièce : *La Nuit*, COA-DBAS-1099-B

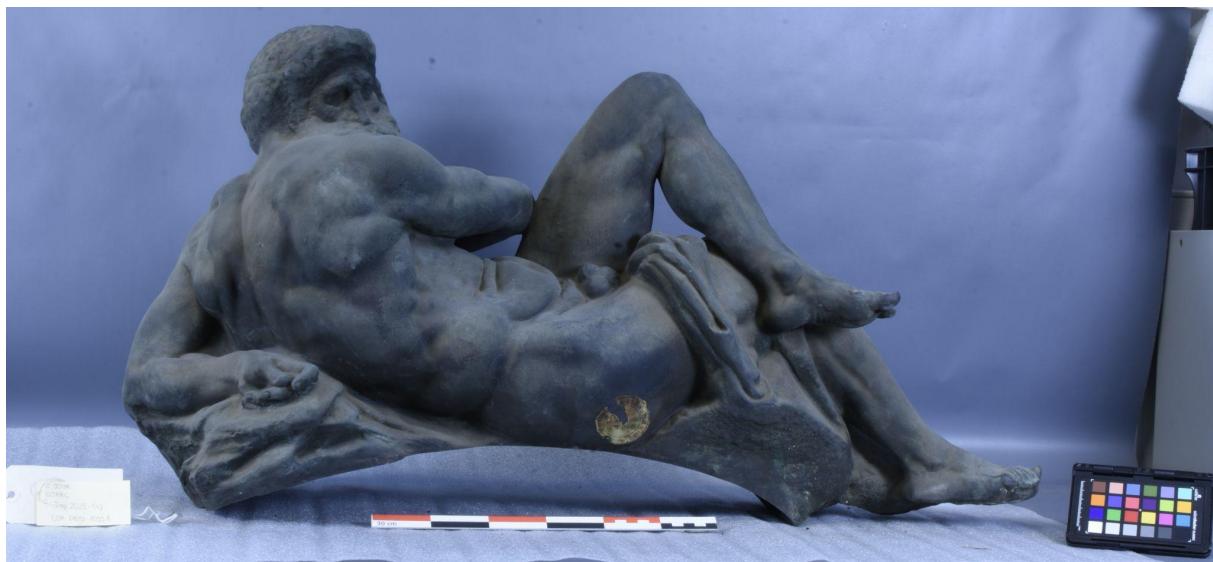
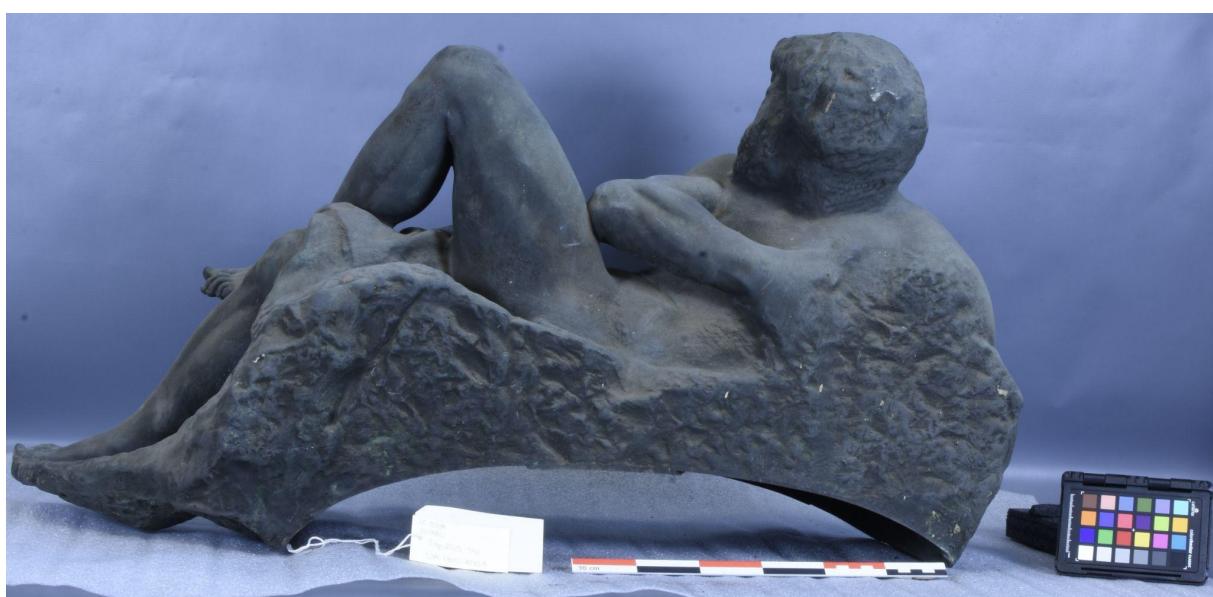
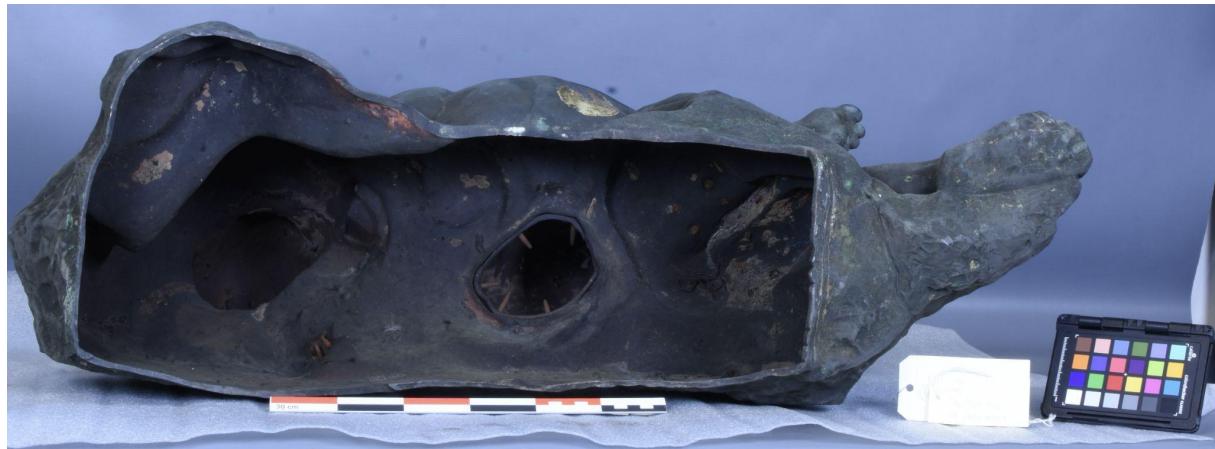
Fig.9 Avant restauration, *Le Jour*, avers

Fig. 10 Avant restauration, *Le Jour*, revers

Fig.11 Avant restauration, Le Jour, dessous

ALTÉRATIONS DE SURFACE	Description :
EMPOUSSIÈREMENT : <input checked="" type="checkbox"/> Fort <input type="checkbox"/> Moyen <input type="checkbox"/> Faible	L'œuvre présente un fort empoussièrement, dont la première couche est pulvérulente et la seconde plus adhérente à la surface, car mélangée aux produits de corrosion.
ENCRASSEMENT : <input checked="" type="checkbox"/> Fort <input type="checkbox"/> Moyen <input type="checkbox"/> Faible	De légères abrasions sont visibles sur les parties saillantes, menant par endroit à une perte de la surface d'origine (patine noire).
ABRASION : <input type="checkbox"/> Fort <input type="checkbox"/> Moyen <input checked="" type="checkbox"/> Faible	Des dépôts exogènes sont présents ponctuellement : mortier, toiles d'araignée, peinture. Une étiquette collée sur l'avers.

L'ensemble de la surface présente un voile de corrosion vert, (transformation de la patine chimique en "patine naturelle"), on observe également localement des zones de corrosion vertes claires, résultat des interactions entre la patine et son environnement. Les éléments d'assemblage en alliage ferreux présentent une corrosion superficielle orange. Aucuns de ces produits de corrosion ne semblent réactivés.

La surface d'origine que l'on cherchera à atteindre correspond à la couche noire mate.

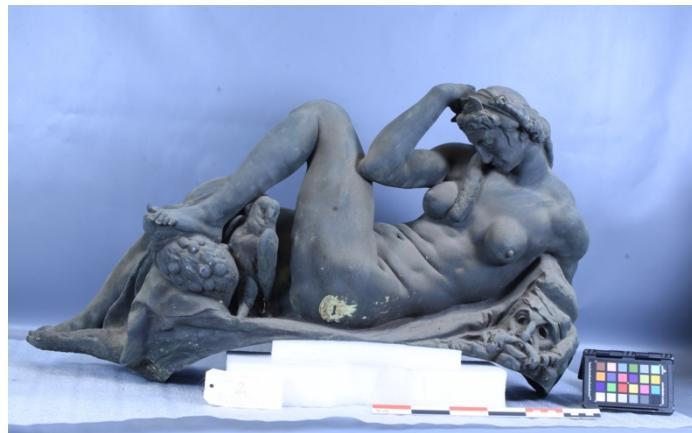
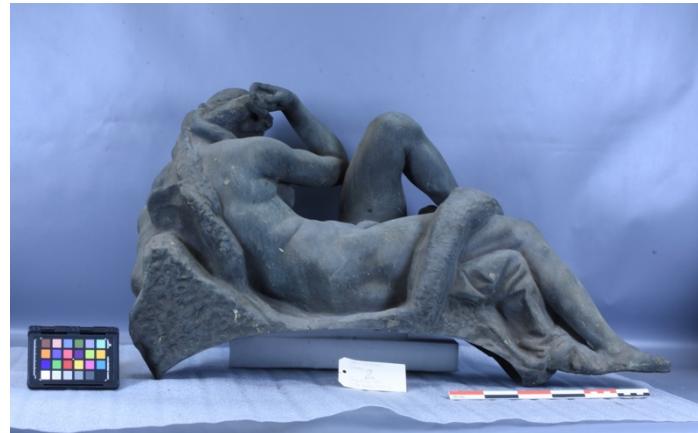
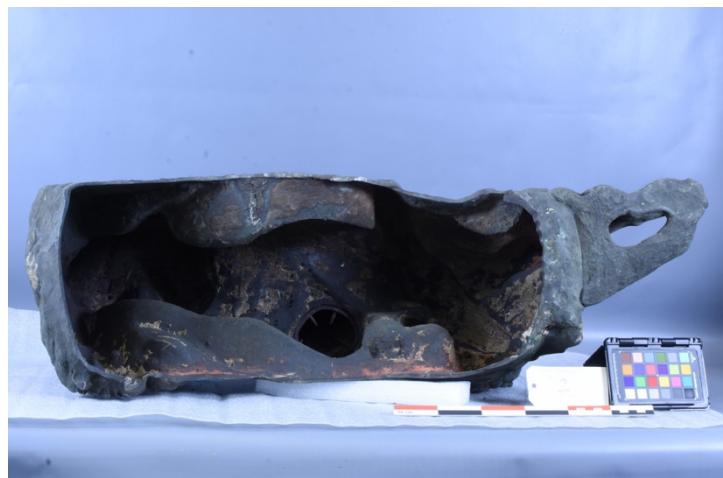
Fig.12 Avant restauration, La nuit, avers

Fig.13 Avant restauration, Le Nuit, revers

Fig.14 Avant restauration, Le Jour, dessous

ALTÉRATIONS DE SURFACE	Description :
EMPOUSSIÈREMENT : <input checked="" type="checkbox"/> Fort <input type="checkbox"/> Moyen <input type="checkbox"/> Faible	L'encrassement général de la pièce est pulvérulent en surface et incrusté en dessous, car mélangé aux produits de corrosion.
ENCRASSEMENT : <input checked="" type="checkbox"/> Fort <input type="checkbox"/> Moyen <input type="checkbox"/> Faible	
ABRASION : <input type="checkbox"/> Fort <input checked="" type="checkbox"/> Moyen <input type="checkbox"/> Faible	Présence de mortier, toiles d'araignée, exuvies
DÉPÔTS Produits d'entretien/mortier, peinture...	Important dépôt minéral avec amas de plâtre/mortier. Reste de cire hétérogène sur l'objet.

Les produits de corrosion présents sur l'objet sont de couleur rouge-orangé (ferreux), vert (cuivreux) et blanc-gris (plomb?). Ils sont présents sous forme de points, tâches localisées et voiles. Une corrosion "atmosphérique" (transformation de la patine chimique en "patine naturelle") forment un voile gris/vert assez uniforme sur l'ensemble de l'objet.

On situe la surface d'origine (l'objectif du nettoyage) : noire mate (parfois lacunaire).

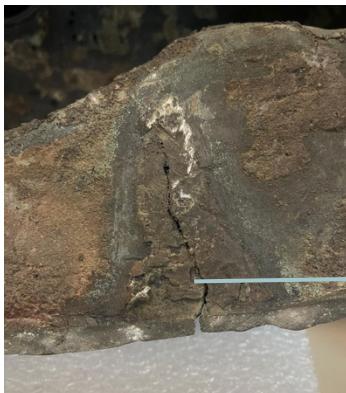
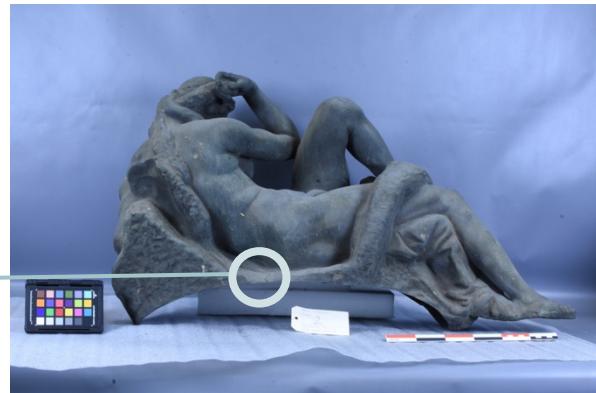
Une reprise a été réalisé (réparation/ Anciennes restaurations) : brasure d'une fissure sur la Nuit (figure B)

Fig.15 Détail de brasure ancienne

Fig.16 Localisation de la brasure

Une fissure sur le bas de la terrasse mesure environ 7 cm et est ouverte de quelques millimètres. Celle-ci a déjà été reprise par brasure, peut-être par du plomb-étain. (se référer à l'image ci-dessus)

- les facteurs d'altération liés aux interventions antérieures :
Corrosion préférentielle par bimétallisme de la réparation au plomb sur *La Nuit*.

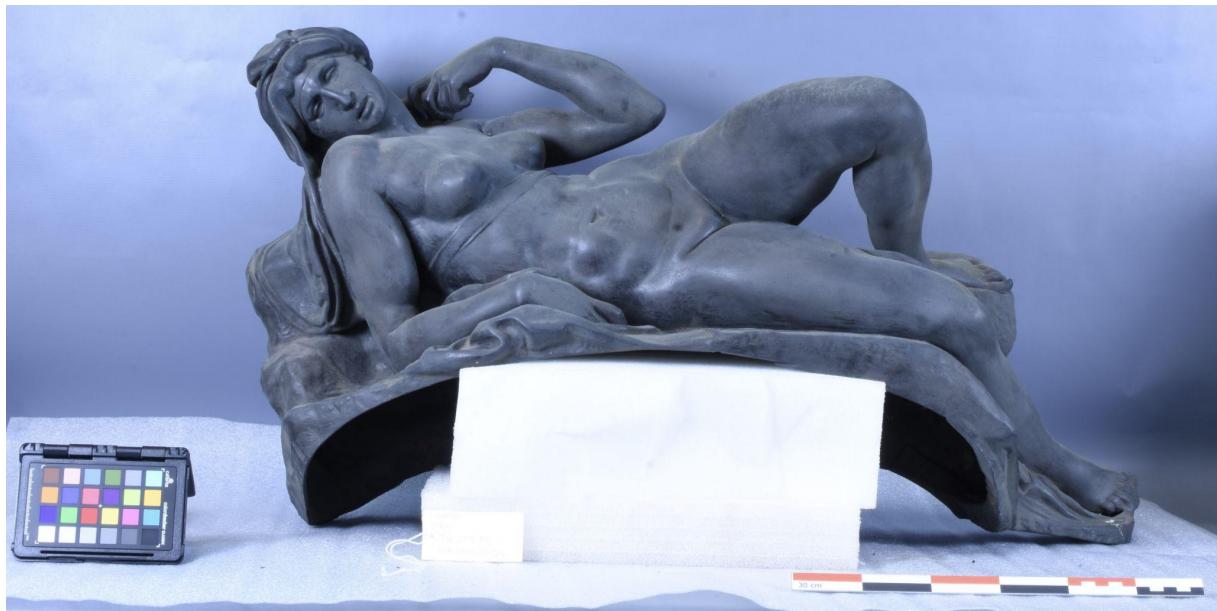
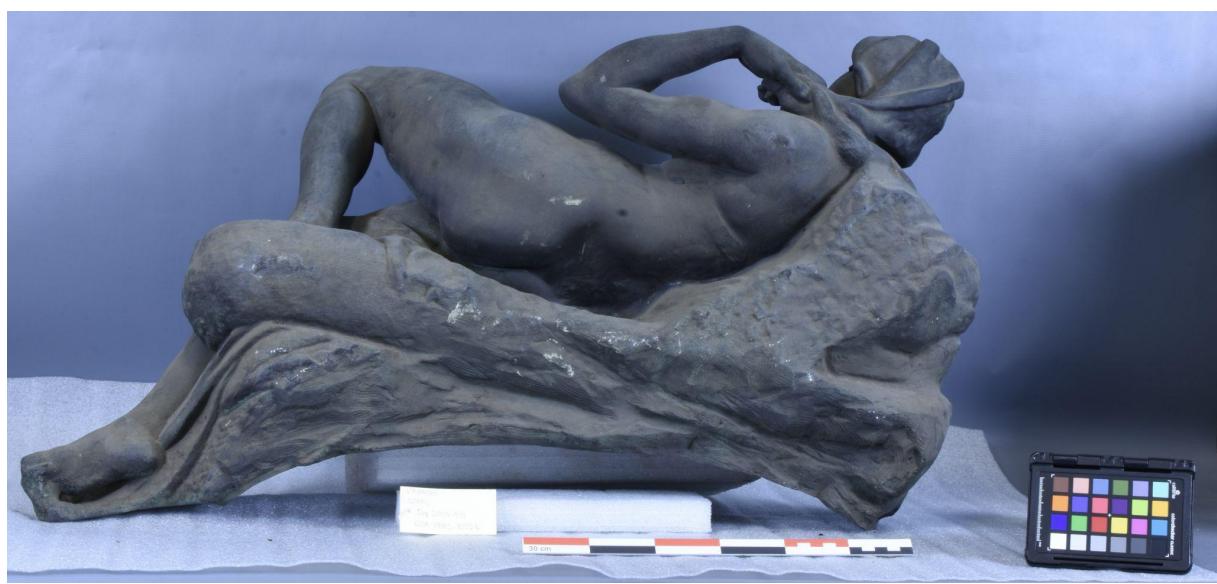
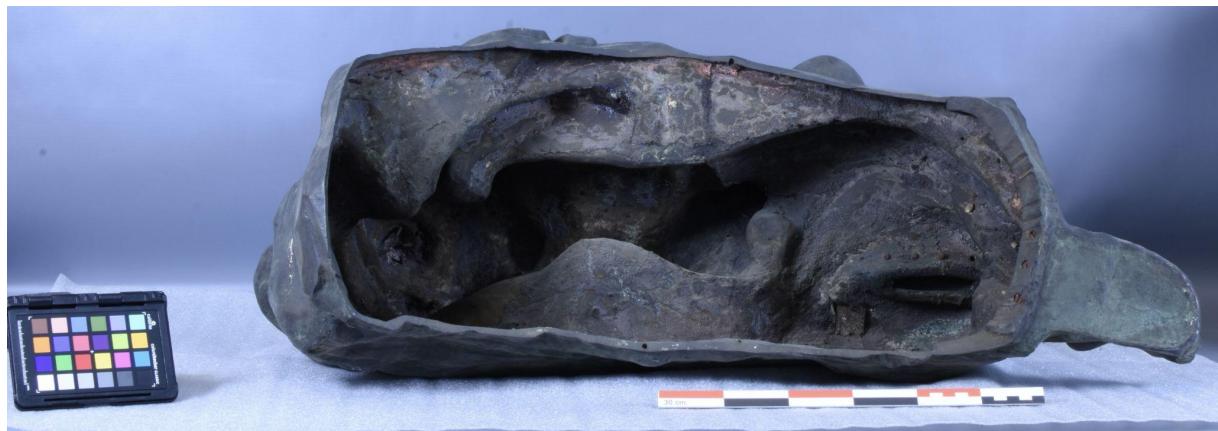
Fig.17 Avant restauration, L'Aurore, avers

Fig.18 Avant restauration, L'Aurore, revers

Fig.19 Avant restauration, *L'Aurore*, dessous

ALTÉRATIONS DE SURFACE	Description :
EMPOUSSIÈREMENT : <input checked="" type="checkbox"/> Fort <input type="checkbox"/> Moyen <input type="checkbox"/> Faible	
ENCRASSEMENT : <input checked="" type="checkbox"/> Fort <input type="checkbox"/> Moyen <input type="checkbox"/> Faible	
ABRASION : <input type="checkbox"/> Fort <input type="checkbox"/> Moyen <input checked="" type="checkbox"/> Faible	
DÉPÔTS Produits d'entretien/mortier, peinture...	On note la présence de reste d'un matériau organique appliqué au pinceau (traces de mise en œuvre visibles) à la surface du bronze : peut-être un vernis, mais plus vraisemblablement une cire. Ce matériau, du fait des conditions de chauffe auxquelles il a été exposé, s'est fortement solidifié et est devenu insoluble (très probablement par réticulation ou polymérisation).

Corrosion (transformation de la patine chimique en "patine naturelle") formant un voile gris/vert assez uniforme. Ainsi que des tâches vert clair plus localisées.

On situe la surface d'origine (l'objectif du nettoyage) sur la couche brune et assez tendue (plus ou moins foncée selon l'épaisseur de la patine chimique).

Pour l'*Aurore*, La couche organique polymérisée (cire/vernis?) sera elle allégée pour permettre une meilleure lisibilité de la patine, si possible sans la retirer totalement pour en conserver une trace.

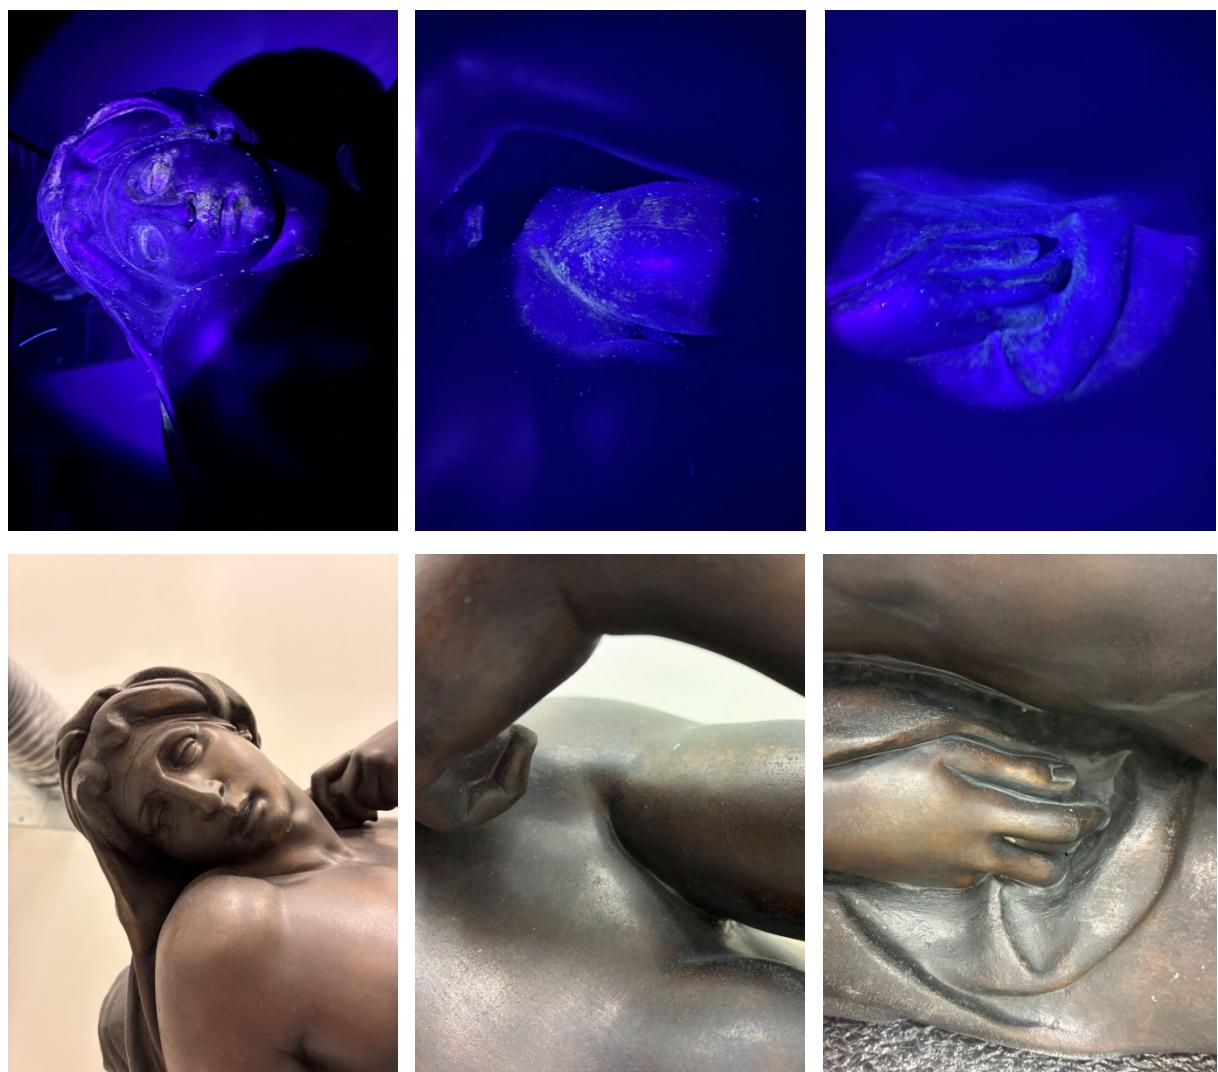
Fig.20 à 25 En cours de restauration (fluorescence bien plus visible qu'avant nettoyage), *L'Aurore*, détails.
Localisation d'une matière en surface, perceptible en lumière visible mais identifiable par fluorescence UV.
(Longueur d'onde : 395nm, photo Iphone 16e)

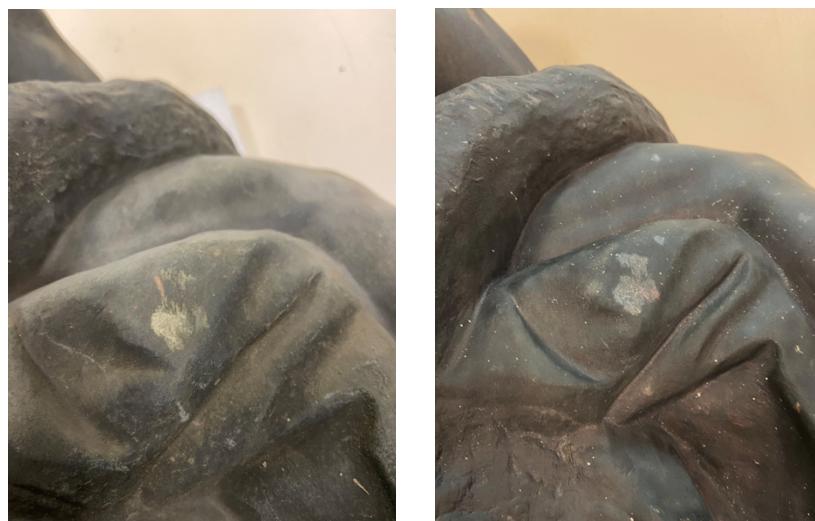
Sur le Jour et la Nuit, les dépôts plus adhérents ont été retirés à l'aide d'un bâtonnet de bois et d'un scalpel. Nous avons constaté que sous certains de ces dépôts, la patine n'était plus conservée, laissant apparaître le métal.

Fig.26/27 Avant et après traitement de micro gommage sur La Nuit

La charge a été placée dans les réservoirs et nous avons procédé au gommage en retirant les produits de corrosion jusqu'à la surface noir mat de la patine de l'objet. Nous avons utilisé le média plastique à basse pression (3-4 bars).

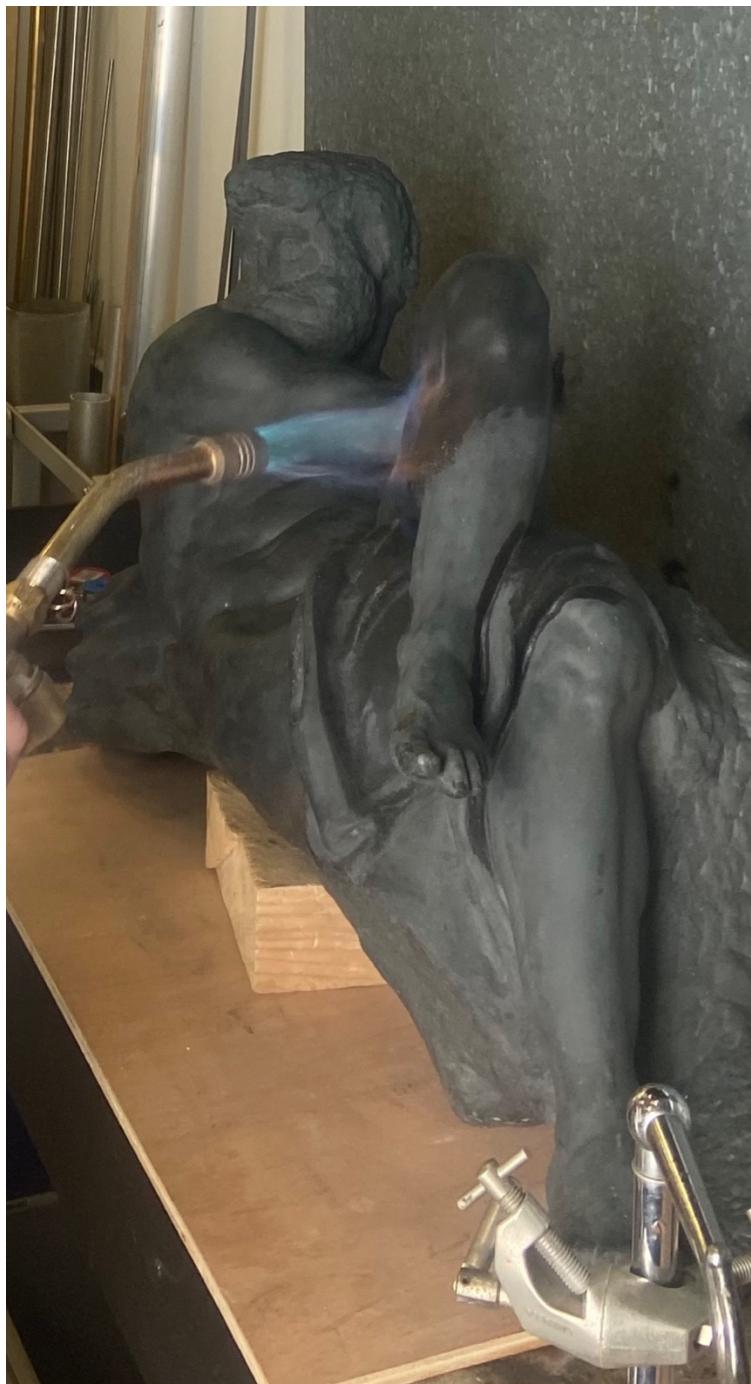
Fig.28 Chauffe de la pièce A au chalumeau

Suite au nettoyage, nous avons procédé à la réalisation de la protection. Pour cela, la pièce a été chauffée grâce à un chalumeau avec du gaz butanol. Cette étape a été importante pour vaporiser/retirer l'entièreté de l'eau présente en surface (absorbée) dans les microcavités. Le chauffage a également permis de brûler les dernières impuretés comme des poussières avant l'application de la cire, assurant une surface entièrement lisse et propre.

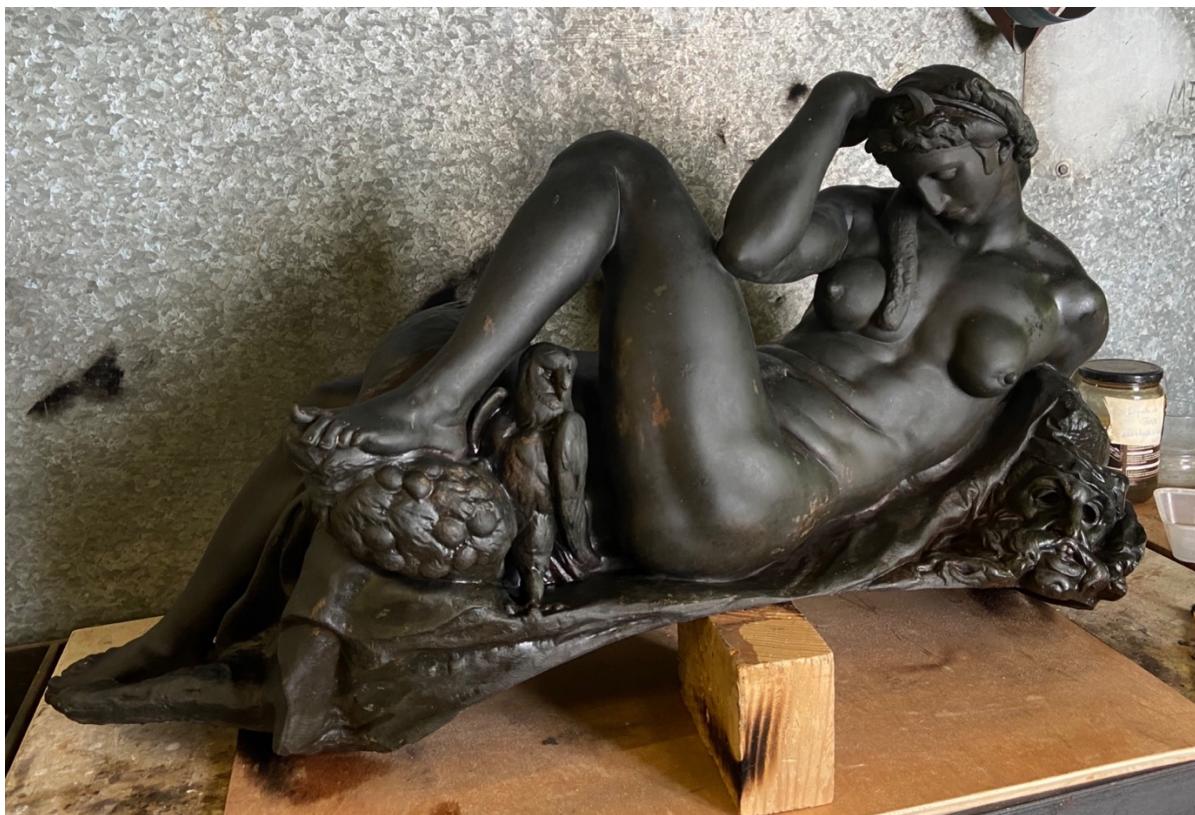
Fig.29 Pièce B, après application de la deuxième couche de cire

Pour la pièce B (*La Nuit*), une retouche localisée a été effectuée avant l'application de la troisième couche de cire. Ceci, permet de protéger la retouche en la situant juste avant le troisième cirage. Cependant, cette troisième couche n'a finalement pas pu être appliquée sur la pièce B, faute de temps disponible.

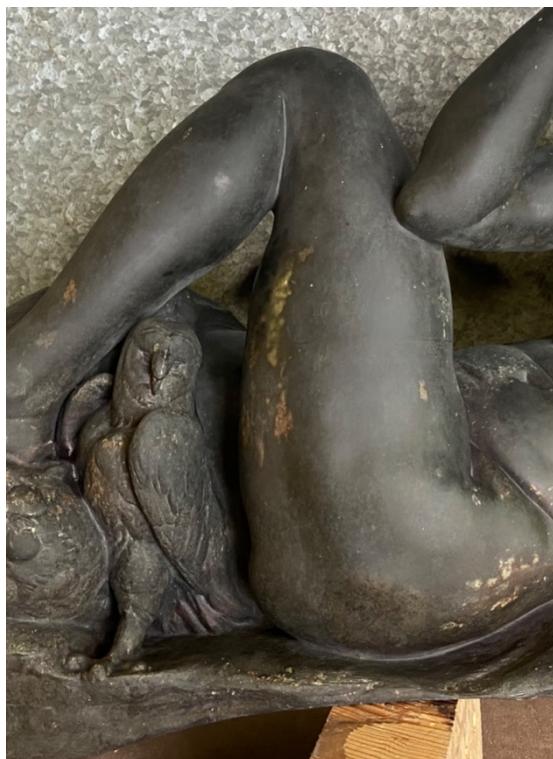
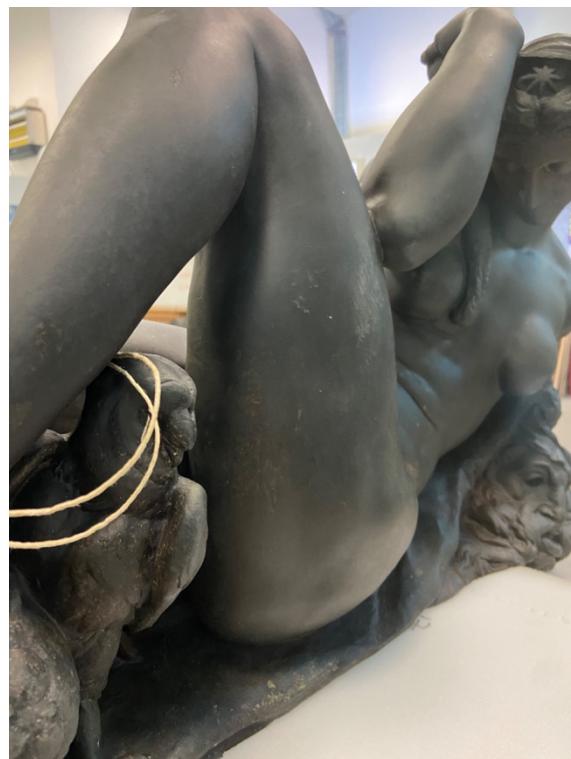
Fig.30 Pièce B avant retouche

Fig.31 Pièce B après retouche

Comme dit précédemment, la retouche a été réalisée avant la troisième couche de protection à la cire. Les pièces A et B ont été retouchées avec des peintures Gamblin®, dont les couleurs noir ivoire et vert de chrome. L'application a été réalisée de manière à fondre, de manière non débordante, les couleurs avec la surface, offrant un rendu quasi-illusionniste, la distinction étant perceptible uniquement à proximité. Ces retouches ont été effectuées sur les zones où le métal était à nu et sur les lacunes importantes, qui gênaient la lisibilité de l'œuvre et son homogénéité.
