## Rapport d'intervention

Cazes fils, *Combat d'Achille et d'Hector (ou Énée et Turnus ?, l'Énéide - Livre XII)*, 1776, L : 54 x l : 63,5, huile sur toile, Paris, Mobilier national

Septembre 2024

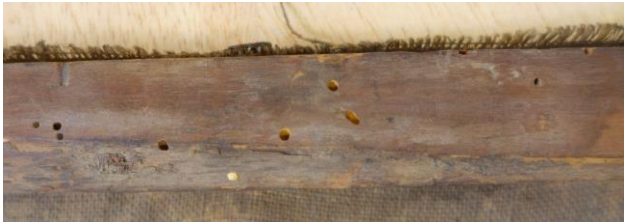
| 3. Description des altérations | | |
|---|---|---|
| Châssis | <p>Biologiques</p> <p>Anciennes traces d'infestation. Des trous d'envols sont répartis sur l'ensemble du châssis. En arrivant à l'INP, l'œuvre a subi une anoxie, elle est aujourd'hui saine.</p> | |

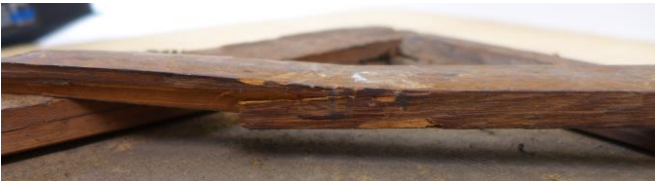
| 3. Description des altérations | | |
|---|---|---|
| | <p>Mécaniques</p> <p>Fragilité des assemblages.</p> | |

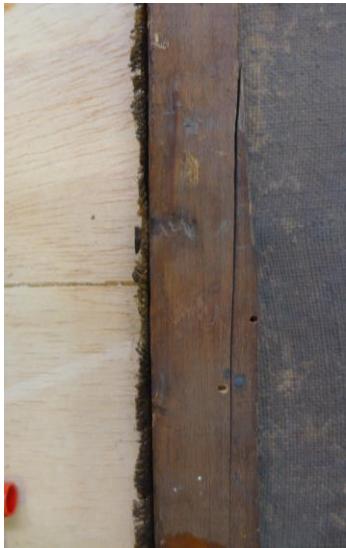
| 3. Description des altérations | | |
|---|---|---|
| | <p>L'écharpe supérieure droite et le montant supérieur sont fissurés. Cela nuit à leur rôle de support structurel de la toile.</p> | |

Rappelons que le châssis était fragilisé par une fissures au niveau d l'écharpe dextre et une seconde au niveau du montant senestre. Elles ont été consolidées avec la colle d'acétate de polyvinyle Vinavil 59. Le collage a été maintenu environ une heure à l'aide d'un serre-joint. La fissure de l'écharpe a bénéficié d'un maintien supplémentaire : une lamelle de carton de conservation a été collée sur celle-ci.

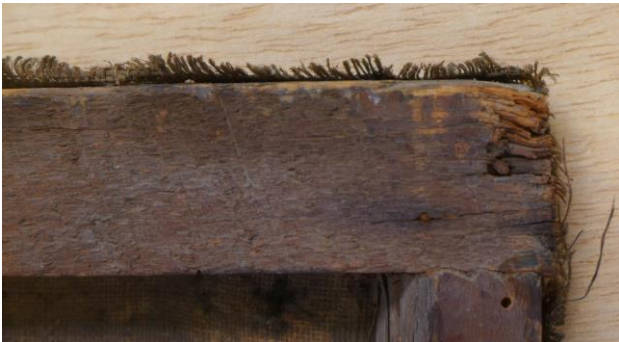
| 3. Description des altérations | | |
|---|---|---|
| | <p>Les angles du châssis sont écrasés à cause de l'usage et des chocs.</p> <p>On remarque de petits arrachements sur les montants et les écharpes.</p> | |

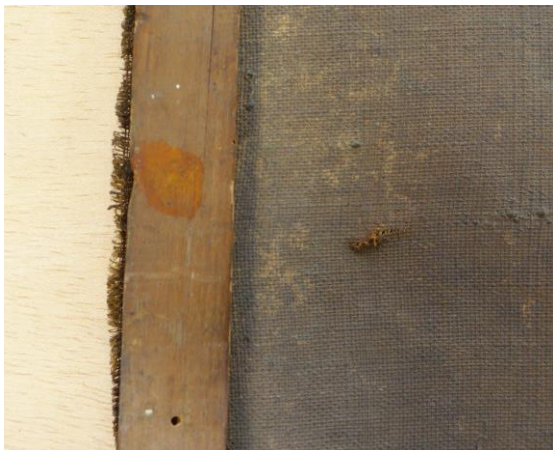
| Toile | | <p>Empoussièrement et encrassement prononcés.</p> <p>On observe des très ponctuels traces de craie ainsi qu'une tâche qui semble de nature terpénique sur le montant senestre.</p> | |

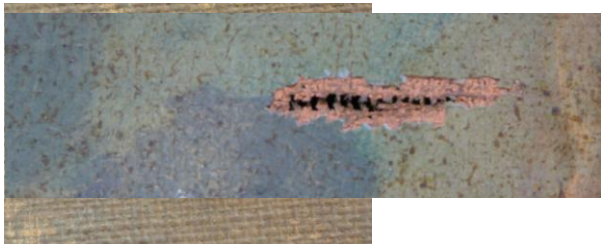
| | <p>Déchirure simple en partie supérieure dextre (voir relevé en fin de constat).</p> | | |

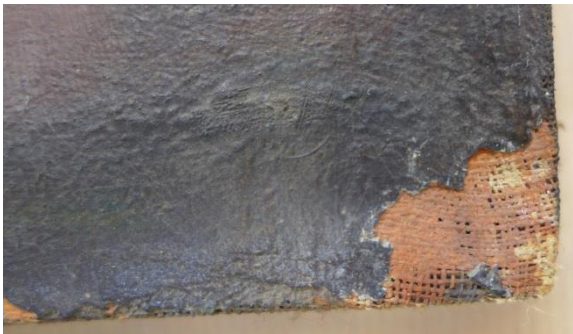
| Toile | <p>Plusieurs chocs par la face ont entraînés des percements ayant conduits à des déchirures (voir relevé).</p> <p>On dénombre 5 déchirures, toutes issues de chocs.</p> <p>Les bords sont particulièrement fragiles. Bien que la toile soit souple, elle ne reste pas moins fragile, oxydée avec une tendance à la rupture.</p> | <p>Exemple de déchirures en partie centrale à senestre et à dextre.</p> |

Les plus grandes déchirures ont été comblées avec des fibres de lin enrobées dans l'adhésif PVA (acétate de polyvinyle). Un pontage en fibre de verre a été appliqué au Plextol B500® épaissi à la tylose (60% tylose / 40% Plextol). Enfin, un intissé de polyester 17g est venue consolider l'ensemble. Les points de faiblesse plus petit ont été consolidés avec du PVA seul.

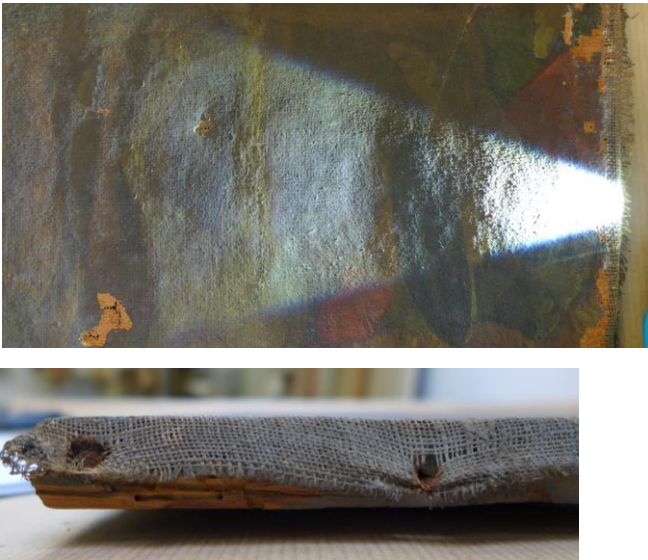
| | <p>Par sa faible tension et ses défauts d'accrochage, la toile présente des défauts de planéité.</p> <p>Certaines semences sont manquantes et la toile a lâché dans l'angle supérieur senestre.</p> | |

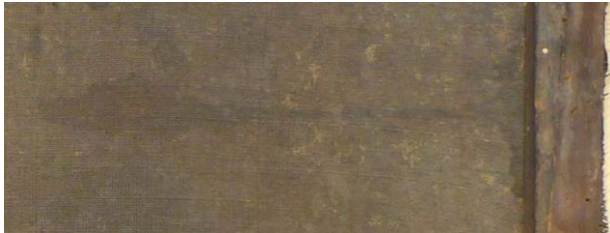
| Optiques/ Surface | | |
|---|---|---|
| Couche picturale | <p>Tâche au revers. On voit une coulure à dextre, correspondant à une partie lacunaire sur la couche picturale (voir relevé). Il pourrait s'agir de colle dans l'hypothèse où ce tableau a déjà subi une intervention de restauration.</p> | |

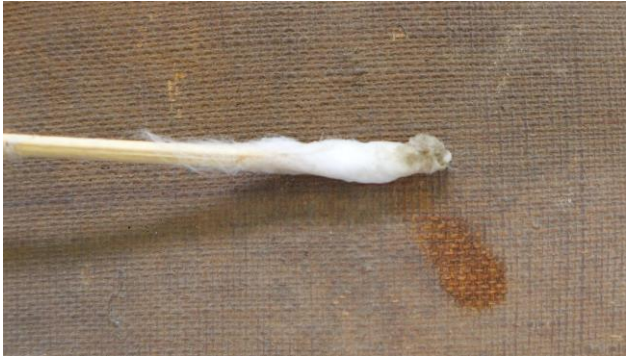
| Optiques/ Surface | | |
|---|---|---|
| | <p>Après un test de salive, on se rend compte de l'encrassement de la partie de la toile non protégée par le châssis.</p> | |

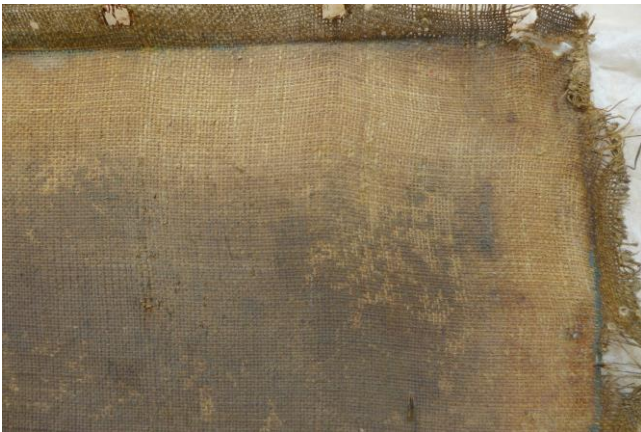
| Optiques/ Surface | | |
|---|---|---|
| | <p>Le revers est grisâtre et présente des traces d'usures dans les zones plus claires. Sous les montants du châssis, la toile n'est pas grisâtre. Après un teste à la salive, nous nous sommes rendu compte que cette couleurs était dû à la crasse. L'encollage a probablement fixé la crasse aux endroits exposés. C'est pourquoi les zones protégées par le châssis en sont dépourvus.</p> | |

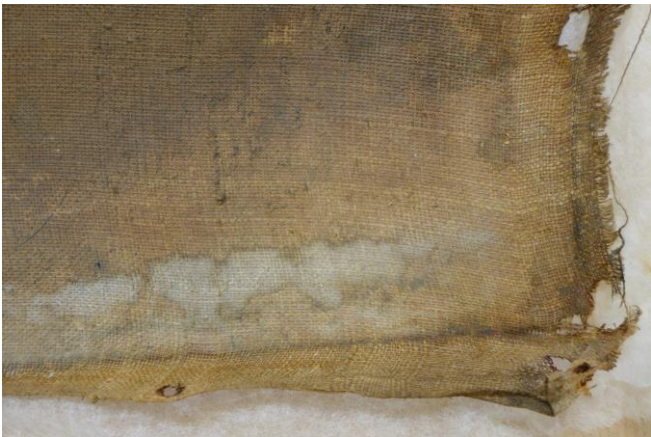
| Optiques/ Surface | | |
|---|---|---|
| | <p>Après la dépose du châssis et le dépoussiérage de la toile, on remarque des auréoles blanches à son extrémité inférieure. La poussière a dû créer une réserve d'humidité. On ne retrouve pas des traces sur le châssis.</p> | |

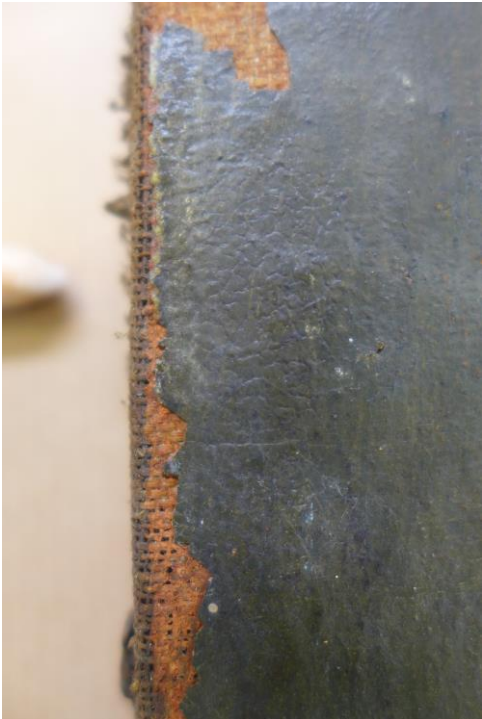
| | <p>Cette faible adhésion et la mauvaise cohésion préparation/couche picturale entraîne des lacunes par écaillage.</p> <p>Elles se situent principalement sur le bord dextre et autour des zones de chocs.</p> <p>Les lacunes sont dues à une décohésion de la préparation.</p> | |

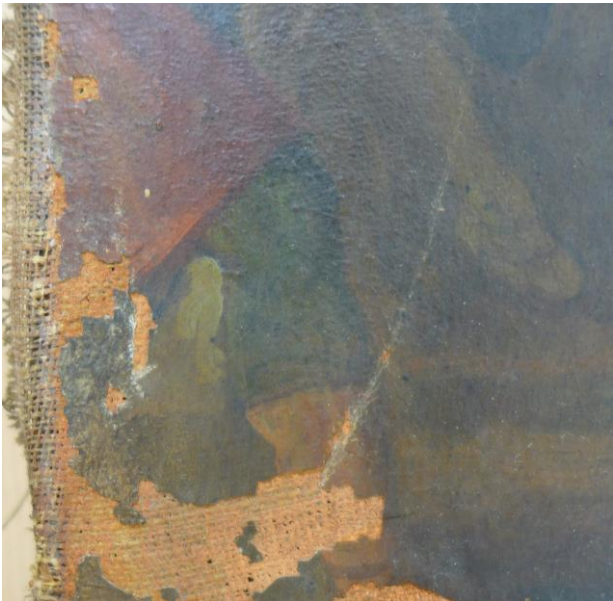
| | <p>Deux éraflures sont visibles dans la moitié dextre de du tableau.</p> <p>Pas de repeints visible ce qui nous conforte dans l'hypothèse que l'œuvre n'a jamais été restaurée.</p> | |

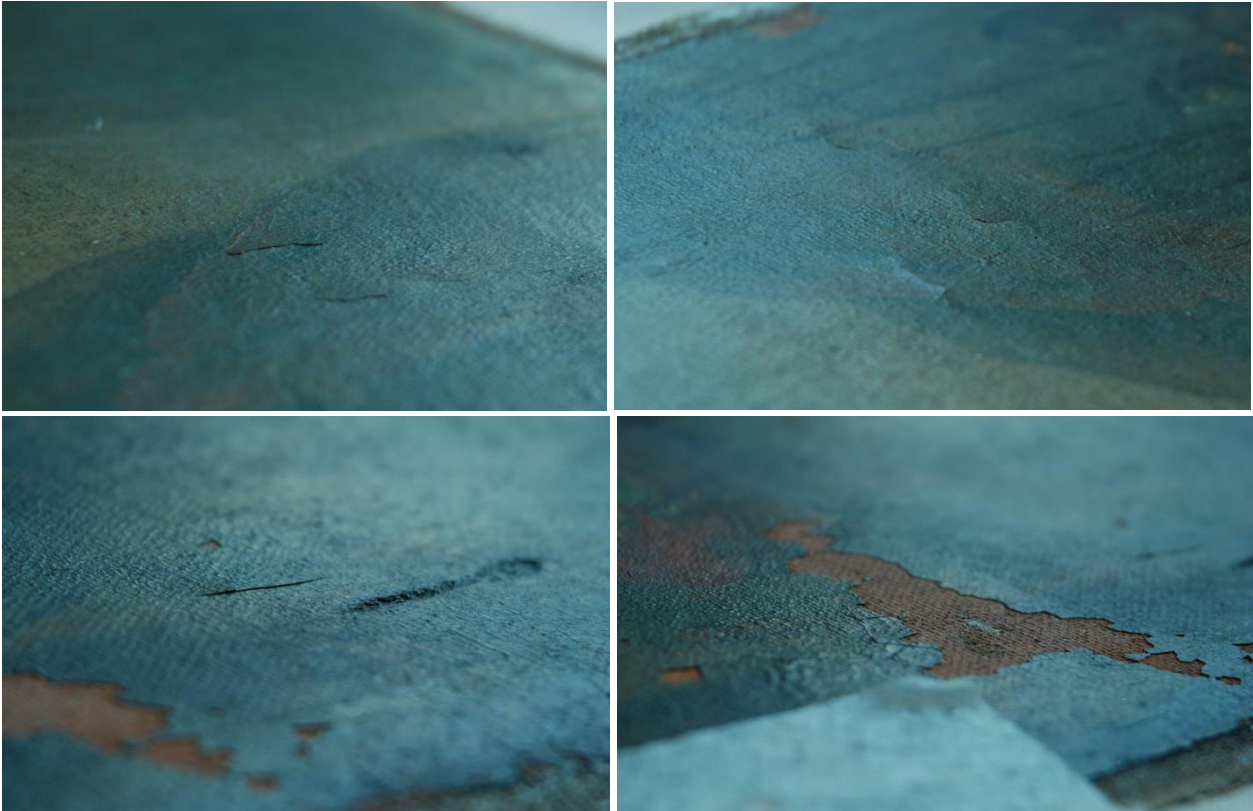
Cependant, au début de cette opération, nous avons constaté que l'imprégnation à la colle d'esturgeon pour consolider la préparation décohésive ne jouait pas son rôle. En effet, la couche picturale reste extrêmement fragile et se soulève en divers endroit. Aussi, un écaillage se produit aux abords des lacunes.

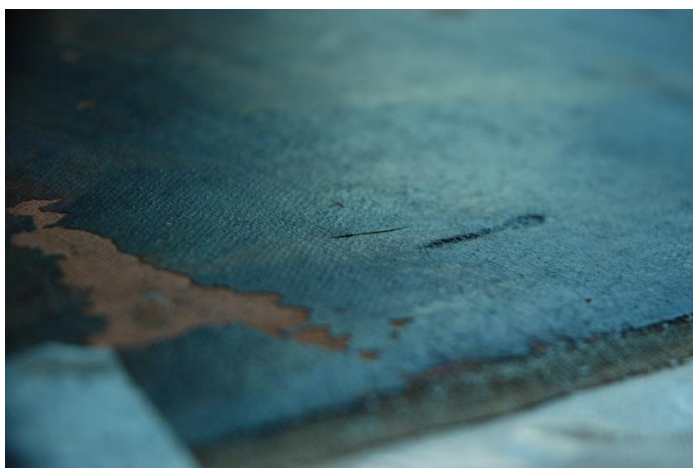
Les deux imprégnations au Plexisol n'ayant pas suffi pour rendre sa cohésion à la préparation, il était nécessaire de refixer par la face la couche picturale au niveau des zones de soulèvement. Ci-dessous, des photographies illustrent ces soulèvements récents.
