INP – Département des Restaurateurs
- Spécialité Peinture –

CONSTAT D'ETAT

N° INP : INP 2025-138

- **Titre, sujet, iconographie :** « Lavoir » : Vue large du lavoir d'un village. On distingue en premier plan des villageois, dont des femmes de dos occupées au lavage du linge le long du canal. En arrière-plan, dans une géographie vallonnée et arborée, se dresse une bâtisse aux murs roses.
- **Auteur, attribution :** Jean-Joseph Pugnaire
- **Signature :** « J. PUGNAIRE », coin inférieur senestre
- **Datation :** entre 1930 et 1940
- **Technique :** Peinture à l'huile sur papier
- **Nature de l'objet :** (élément d'ensemble, esquisse, copie...) : Peinture
- **Dimensions, format :** H : 48,5 cm ; L : 61,2 cm ; E : 0,5 cm
- **Cadre, dimensions :** H : 52,7 cm ; L : 65,7 cm ; E : 2,2 cm
- **Lieu de conservation :** Louis Vuitton Malletier
- **Responsable juridique de l'œuvre :** Caroline Bildé, Senior Vice President, Image and Communication
- **N° d'inventaire Musée :** 2022.000.001290

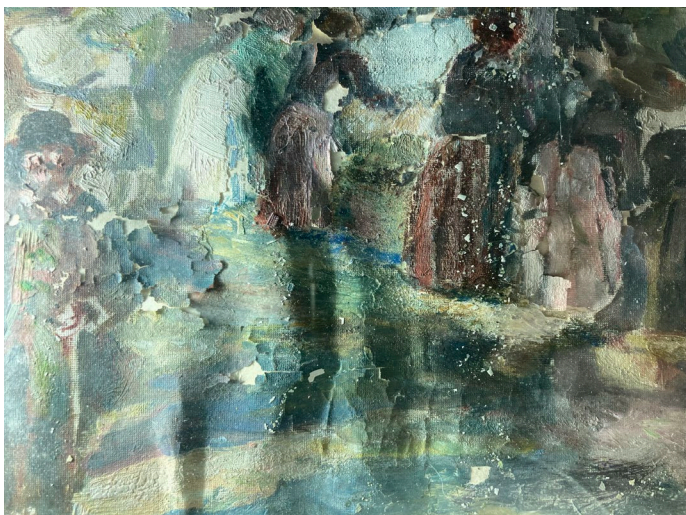
- Gondolements généralisés, particulièrement accentués en partie inférieure (fig.5)
- Pli en partie supérieure (fig.6)

fig.5 Gondolements du papier en partie inférieure.

Un refixage généralisé et un traitement du support doivent être réalisés par un professionnel de la conservation-restauration maîtrisant le support papier.

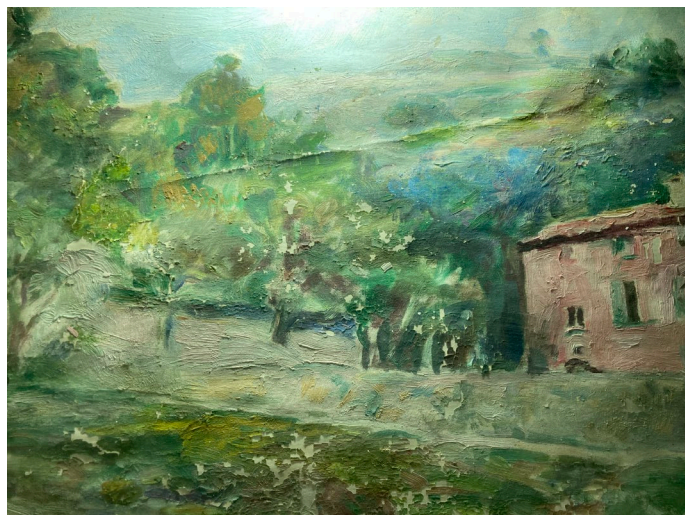
fig.6 Pli en partie supérieure.

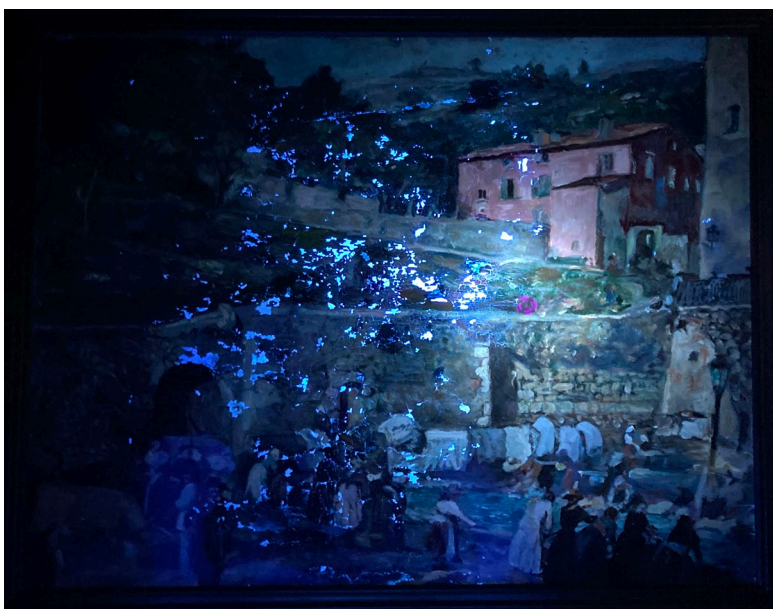
- Soulèvements généralisés (perte d'adhérence entre deux couches) fragmentant la couche picturale et conduisant à une importante perte de matière. Les lacunes générées sont de tailles diverses, allant de quelques millimètres carrés à une lacune d'environ 4x3,5cm, et majoritairement répartie sur la partie centrale de l'œuvre, comme révélé par la lumière UV (fig.7 et 8). On peut observer qu'au niveau des zones où la couche picturale se soulève, la texture grainée est bien présente, tandis qu'apparaît un support blanc très lisse dans les zones de lacune (fig.9 et 10). Cette altération est évolutive.

fig.7 Mise en évidence des lacunes de la couche picturale : phénomène généralisé (vue en lumière UV)

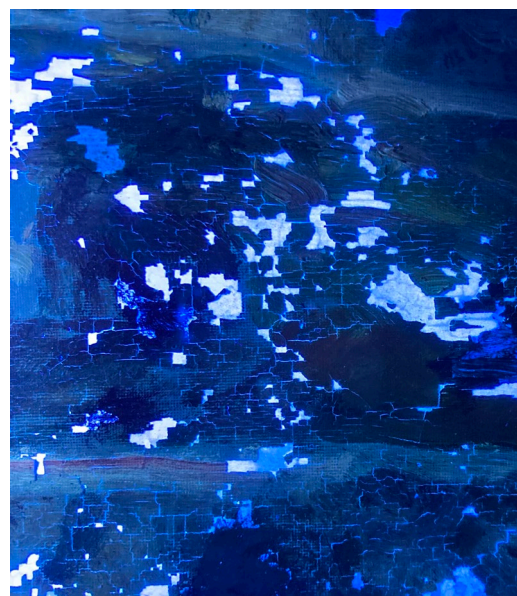
fig.8 Détail des soulèvements et lacune : fragmentation de la couche picturale (vue en lumière UV)

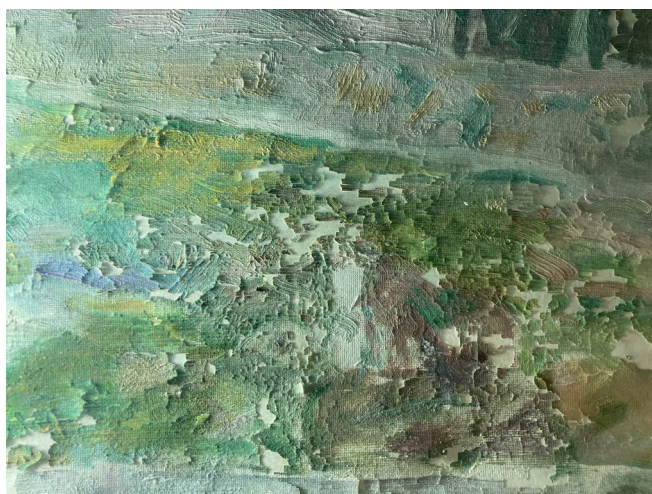
fig.9 Détail de soulèvements et lacunes de la couche picturale en partie centrale (vue en lumière tangentielle).

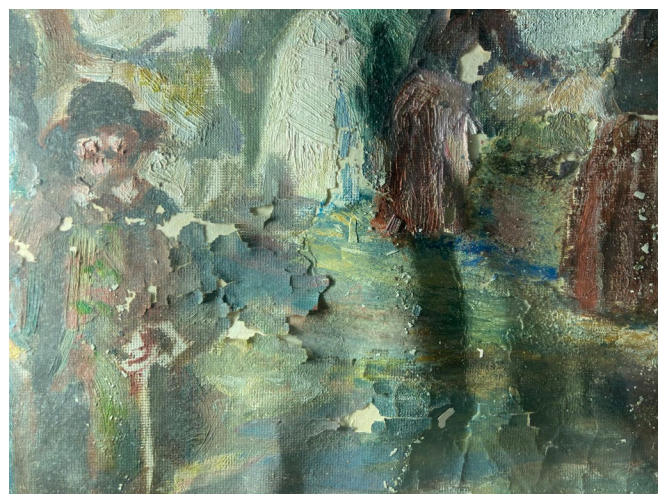
fig.10 Détail de soulèvements et lacunes de la couche picturale en partie inférieure (vue en lumière tangentielle).

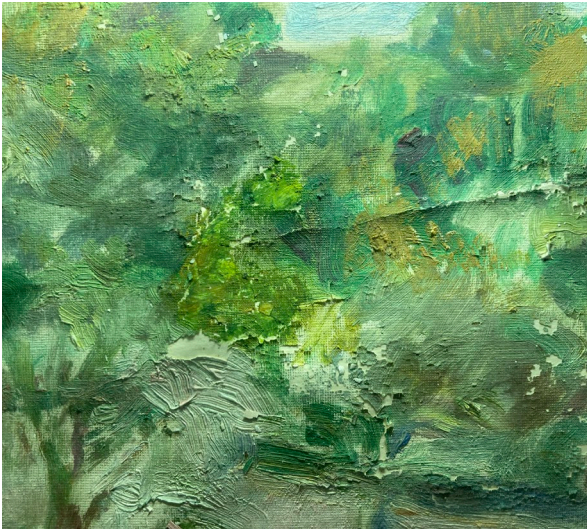
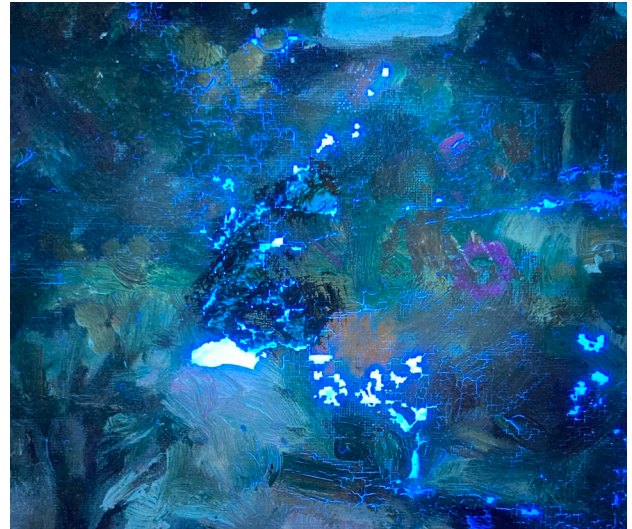
- Présence de repeints dans les zones lacunaires, visibles en lumière UV ; on peut déceler au moins une campagne de restauration (fig. 11 et 12).
-

- Retouches chromatiquement désaccordées (fig. 11 et 12).

fig.11 Repeint chromatiquement désaccordé (vue en lumière directe)

fig.12 Repeint chromatiquement désaccordé (vue en lumière UV)

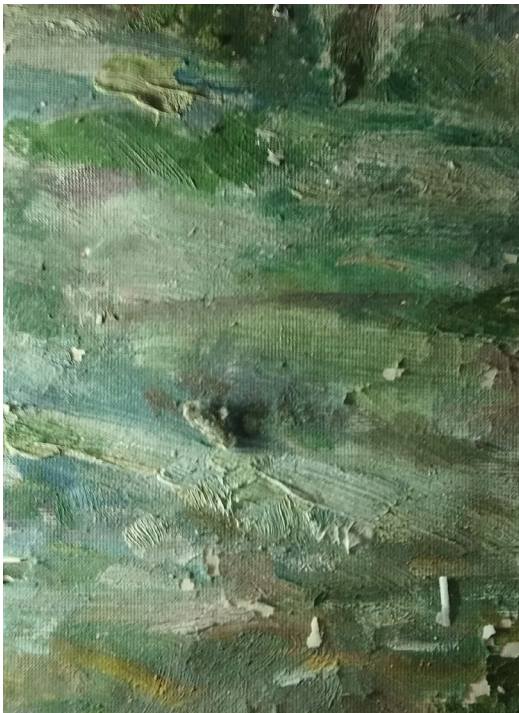
- Amas de poussière en surface (fig. 13)
- Amas d'écailles de couche picturale libres, notamment en partie inférieure (fig. 14)

fig.13 Amas de poussière en surface (vue en lumière tangentielle)

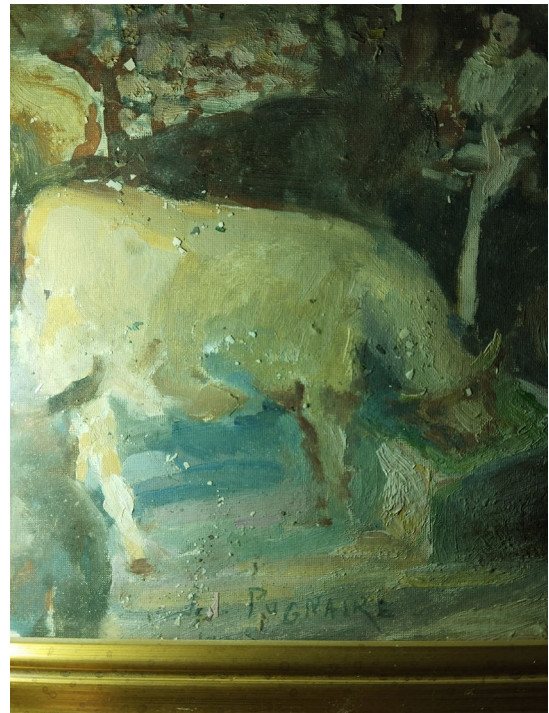
fig.14 Amas d'écailles libres de couche picturale (vue en lumière tangentielle)
