RAPPORT DE TRAITEMENT

Le traitement de cet objet a eu lieu dans le cadre du module de restauration d'objets enchâssés encadré par Bertrand Sainte-Marthe à l'Institut National du Patrimoine.

N° inventaire : ARCP/41 Étude ARV 2004-2005

Sujet : Portrait de femme assise

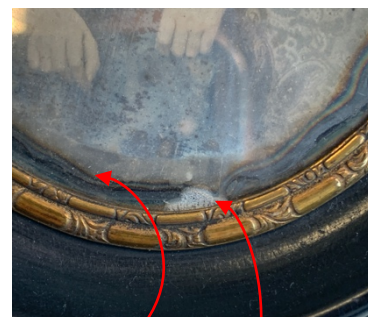
Daguerréotype :

- Abrasion de la surface,
- Ternissure périphérique : voile coloré de sulfure et oxyde d'argent prononcé,
- Empreintes de doigts,
- Efflorescences salines en contact avec le verre en bas à droite.

Plaque de verre bombée :

- Encrassement de la surface,
- Rayures et abrasion,
- Pas de maladie du verre constaté.

Cadre :

- Enfoncements, abrasions et lacunes du verni,
- Sertissage et anneau de montage oxydés, avec un jeu au niveau des clous.

Système de scellage :

- Déchirures,
- Acidification du papier et jaunissement des cartons au sein du montage,
- Zones d'oxydation de la pièce dorée,
- Griffes de montage à découvert ayant provoqué le percement du papier.

Le scellage non hermétique a provoqué les altérations du daguerréotype par les polluants émis par le montage et l'extérieur. Le montage semble aussi fragile mécaniquement, ne garantissant pas sa bonne stabilité physique.

- Ouvrir l'encadrement en tentant de conserver le papier de scellage.
- Dépoussiérer toutes les parties.
- Solidariser la plaque avec le verre par un scellage hermétique tout en conservant la planéité des bords en contact avec le verre d'encadrement.
- Remontage de toutes les parties.

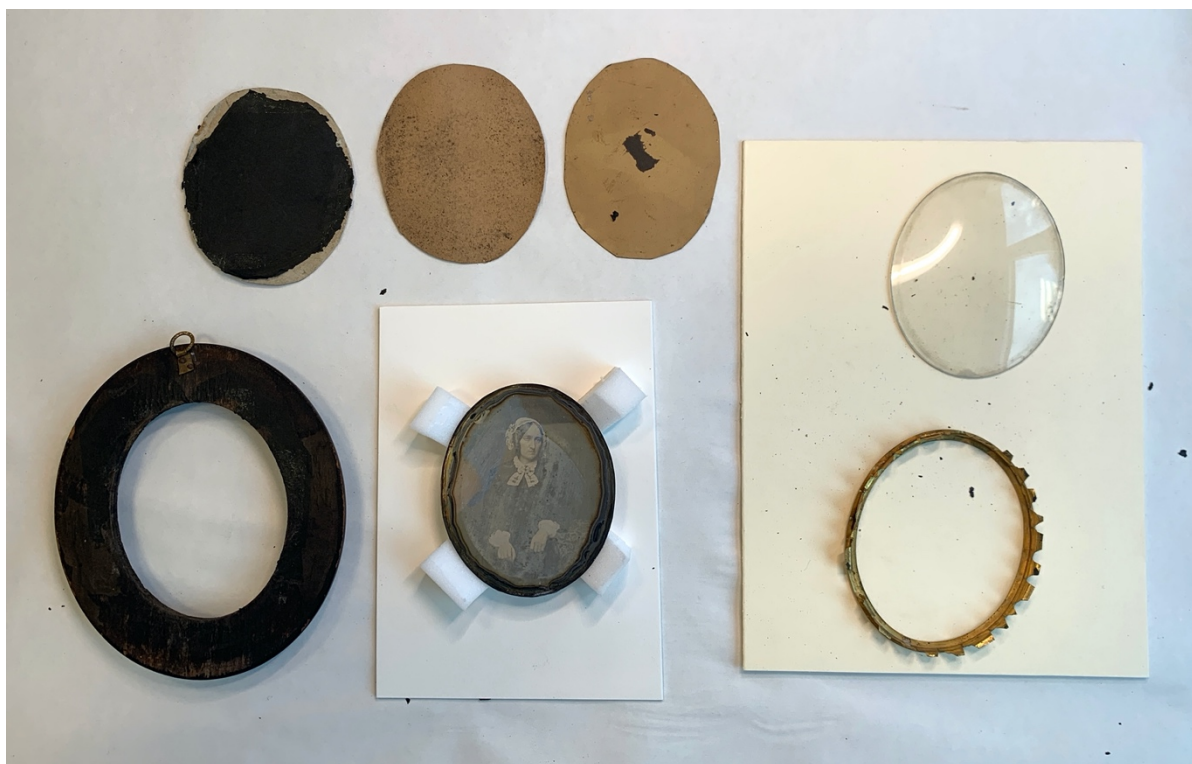
Tous les éléments de l'objet démonté

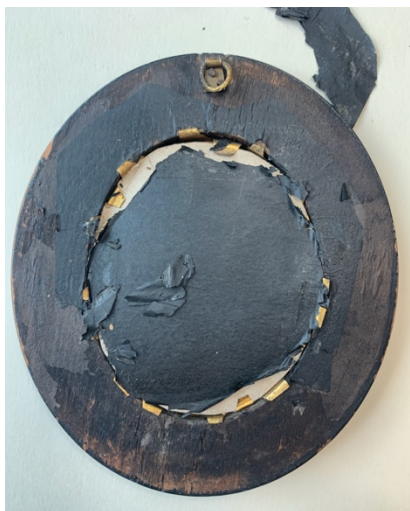
- Nous avons tenté de déposer le papier du verso par une humidification au Goretex® et à la spatule chauffante. Le papier se délite et le résultat n'est pas satisfaisant. Nous avons donc décidé de ne pas le conserver.
- Après ouverture du montage, toutes les parties sont dépoussiérées : le cadre à la brosse en poils durs, les parties en laiton au bâtonnet de coton à sec et le daguerréotype à la poire à air.

Essai infructueux de retrait du papier noir

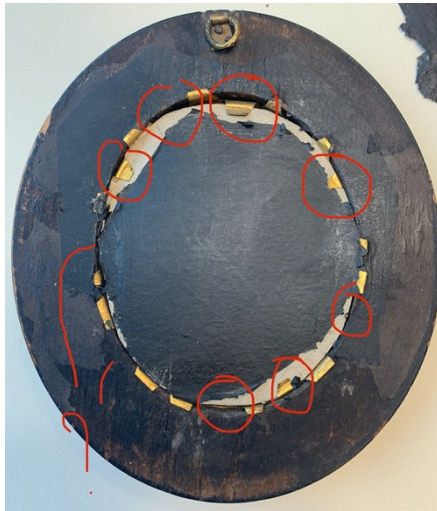
Note du placement des griffes d'attache

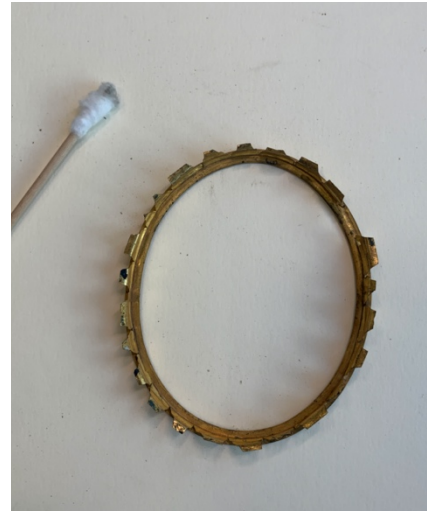
Nettoyage du sertissage en laiton

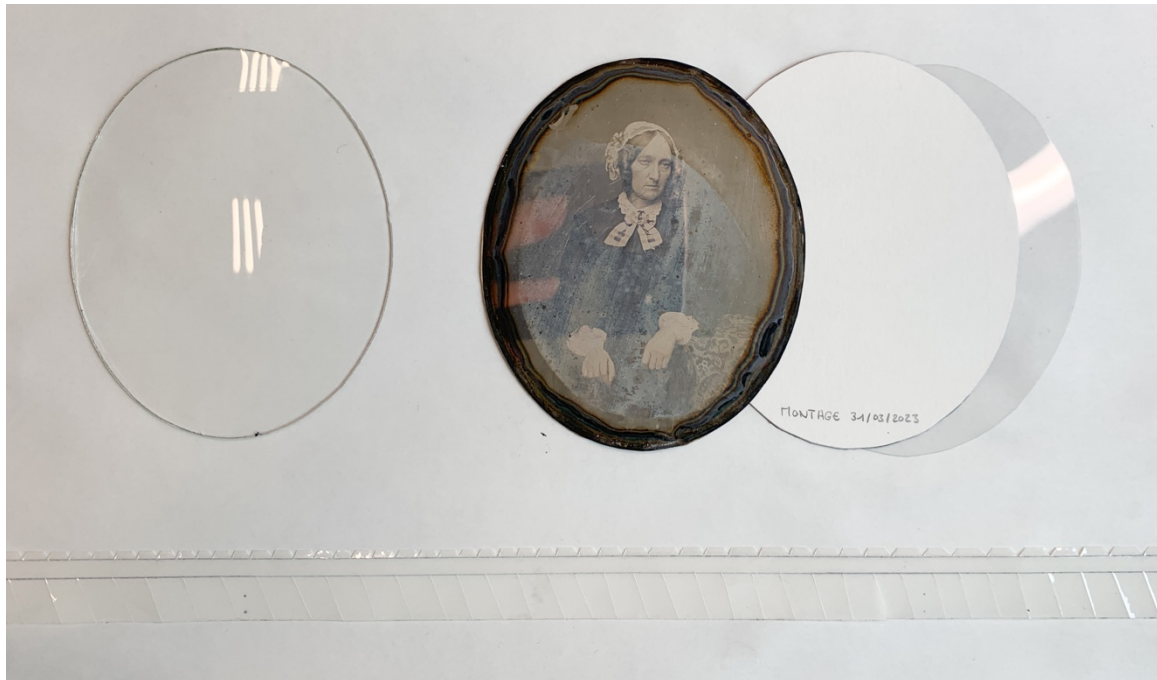
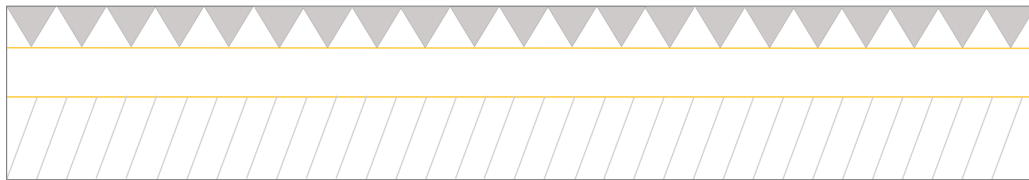
Schéma découpe (en gris) de la bande de Filmolux® S23

- Le scellage s'accompagne d'un carton permanent gris bi-teinté et une feuille de polyester au dos du daguerréotype. Le tout est assemblé avec le verre d'encadrement d'origine et avec du ruban adhésif polyester transparent (Filmolux® S23). Celui-ci est prédécoupé afin de faciliter son application sur les rebords du verre.
