## FICHE DE TRAITEMENT

N° d'inventaire : ARCP 37

Titre / Sujet : Vues stéréoscopiques d'une femme sur un balcon

**Procédé photographique** : Deux panotypes

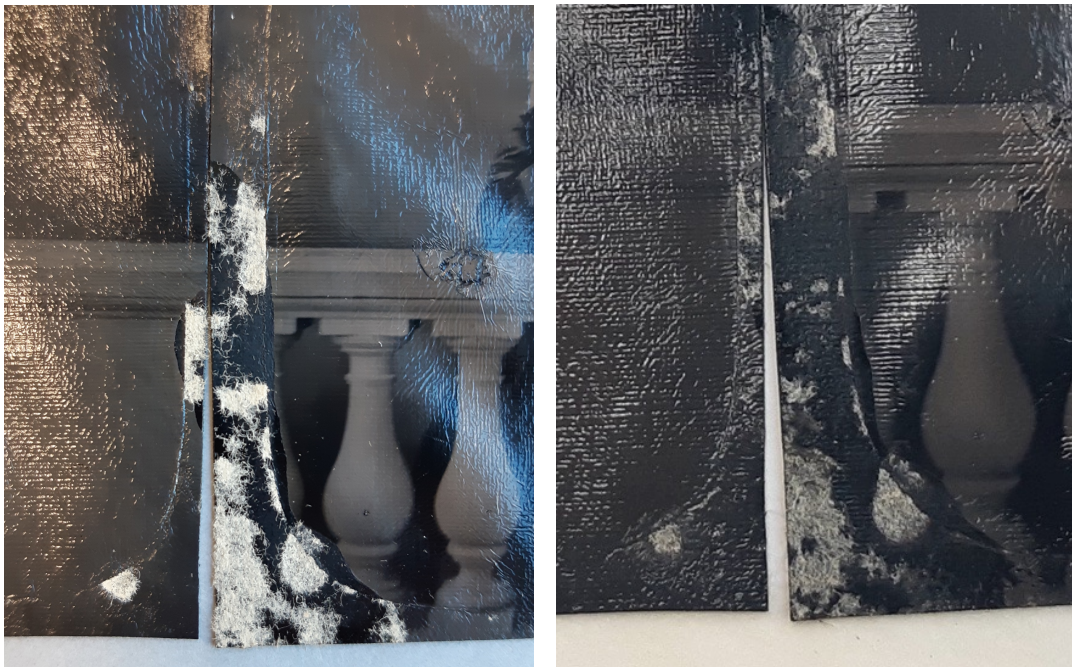
Nous avons effectué un test de retrait des fibres par un cataplasme de gel de méthylcellulose à 4% dans l'eau, d'abord sur un ruban adhésif en papier puis sur le panotype. Les fibres se retiraient facilement sur le ruban en papier, mais difficilement sur le panotype, où elles semblaient incrustées dans le vernis noir. Etant donné la fragilité de ce procédé photographique et les résultats insatisfaisants du gel de méthylcellulose, nous avons donc préféré choisir d'amincir la couche de fibres mécaniquement.

Une partie des fibres n'a pas pu être retirée, mais elles sont moins visibles et ne créent plus de surépaisseur.

**Figure 4. Zone d'adhérences de fibres de papier, avant et après grattage**

- Dépoussiérage du recto et du verso au pinceau doux et coupon de tissu microfibre
- Grattage au bâtonnet de bambou et à la gomme Tombow® Mono Zero sous loupe binoculaire des fibres collées sur le panotype

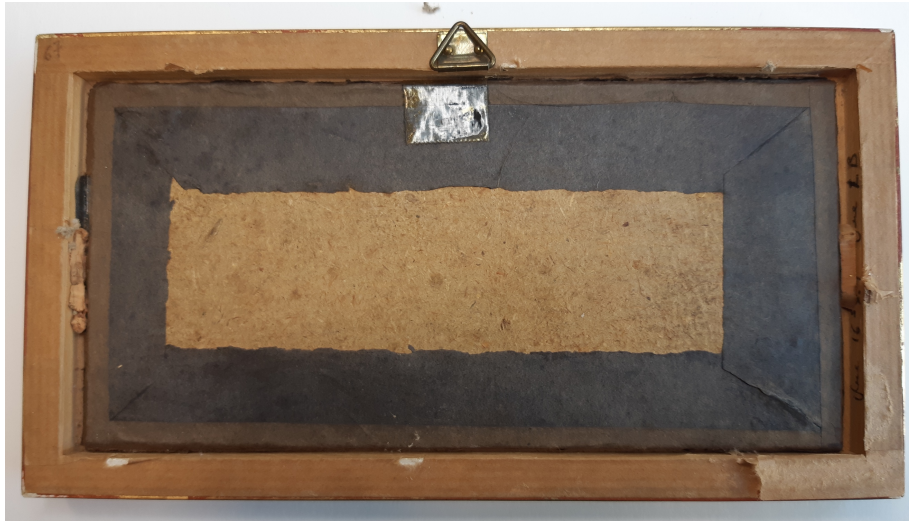
Le **carton de montage** au dos des panotypes est jauni et pulvérulent. La **fenêtre** est en bon état, mais présente des zones d'adhérences sur les panotypes et des taches dues à l'adhésif des rubans modernes.

**Figure 14. Carton de montage d'origine jauni**

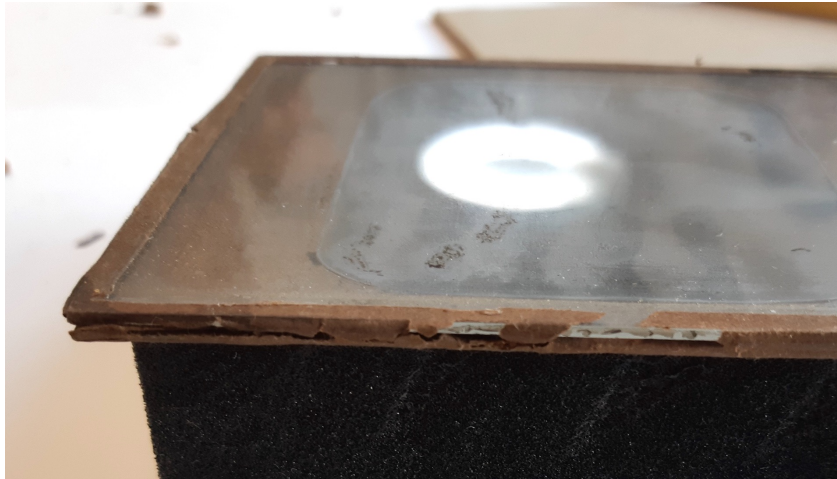
La **bande de papier de scellage** est déchirée sur environ 75% du périmètre de l'objet. Un des **rubans adhésifs en papier** maintenant les panotypes sur le carton de montage est déchiré, l'autre est décollé. Les **rubans adhésifs modernes** sont partiellement décollés, l'adhésif a jauni.

**Figure 13. Bande de papier de scellage déchirée**

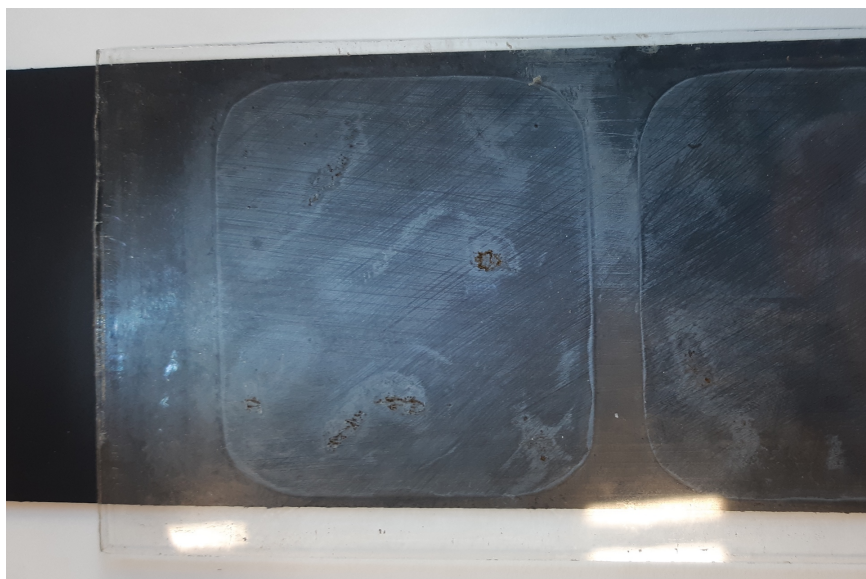
Le **verre** est très empoussiéré. De nombreux dépôts blanchâtres pulvérulents suivant les déformations du panotype sont visibles sur la face qui se trouvait à l'intérieur du cadre, ainsi que des petits dépôts noirs sur la face extérieure.

Le mode de montage est inapproprié pour la conservation de ces panotypes : l'épaisseur de la fenêtre est insuffisante et a permis les adhérences des panotypes au verre. Les rubans adhésifs (ceux d'origine en papier comme ceux modernes) n'assurent plus leur rôle de maintien. L'enfoncement linéaire observé sur la couche image permet de voir qu'un décalage s'est créé entre la fenêtre et les panotypes. Les nombreux dépôts blanchâtres du verre gênent à la lisibilité de la photographie.

**Figure 15. Verre avec dépôts blanchâtres et adhérences de couche image, après démontage**

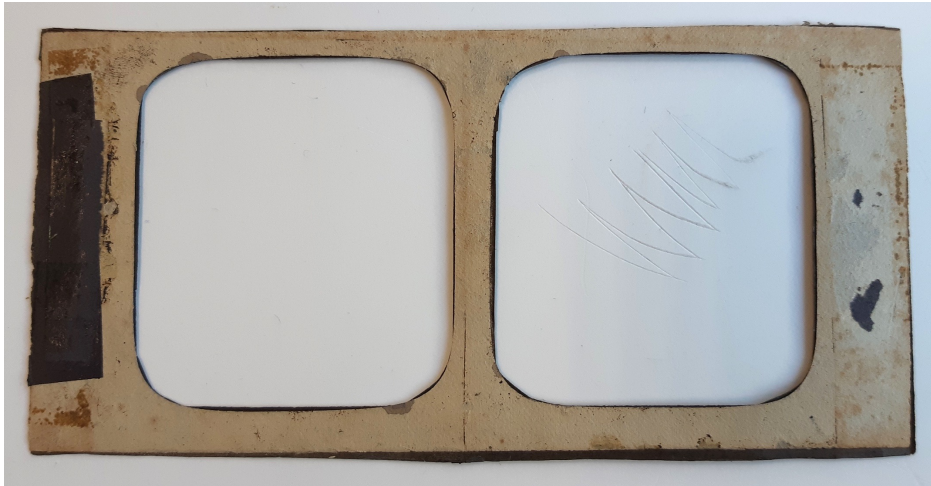
**Figure 18. Fenêtre d'origine avec ruban adhésifs en papier déchiré, taches jaunes dues à l'adhésif moderne, épidermures**

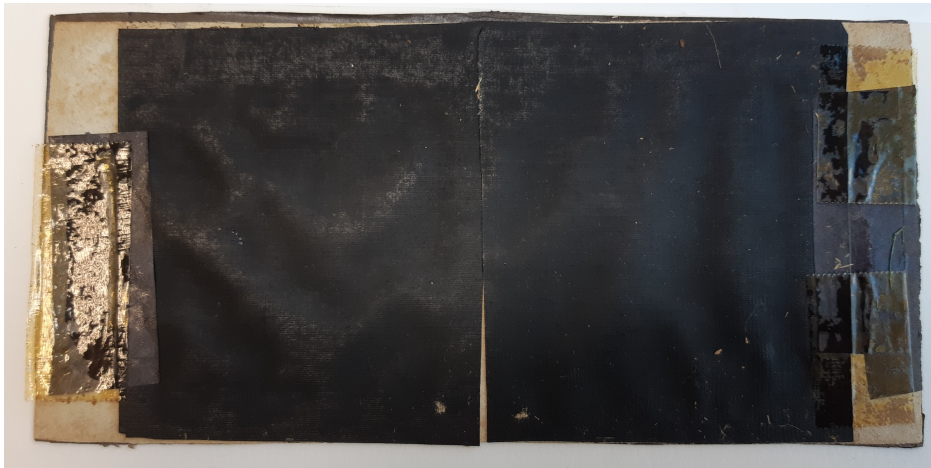
**Figure 17. Rubans adhésifs modernes jaunis, empoussièremment au dos des panotypes**

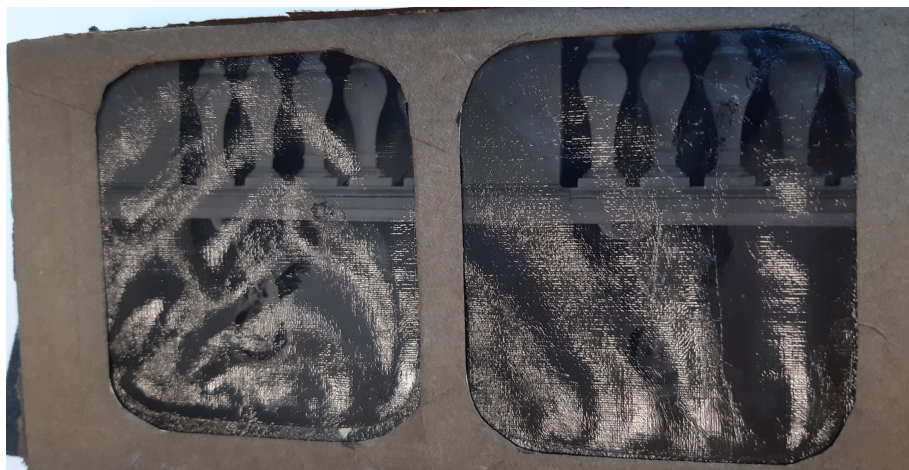
Les panotypes sont légèrement empoussiérés, des fibres du carton de montage se sont déposés sur le revers. Ils sont fortement déformés (ondulations irrégulières), et les zones de reliefs ont adhéré au verre du cadre. De nombreuses plissures et craquelures de la couche image suivent la déformation du support.

Les déformations importantes des panotypes sont dues à de mauvaises conditions de conservation : la toile en fibres naturelles du support est hygroscopique et donc sensible aux variations thermohygrométriques. Les matériaux du vernis et de la couche image sont quant à eux insensibles à l'eau, et se sont plissés sous la contrainte mécanique entraînée par la déformation du support toile.

**Figure 16. Déformation du support des panotypes**

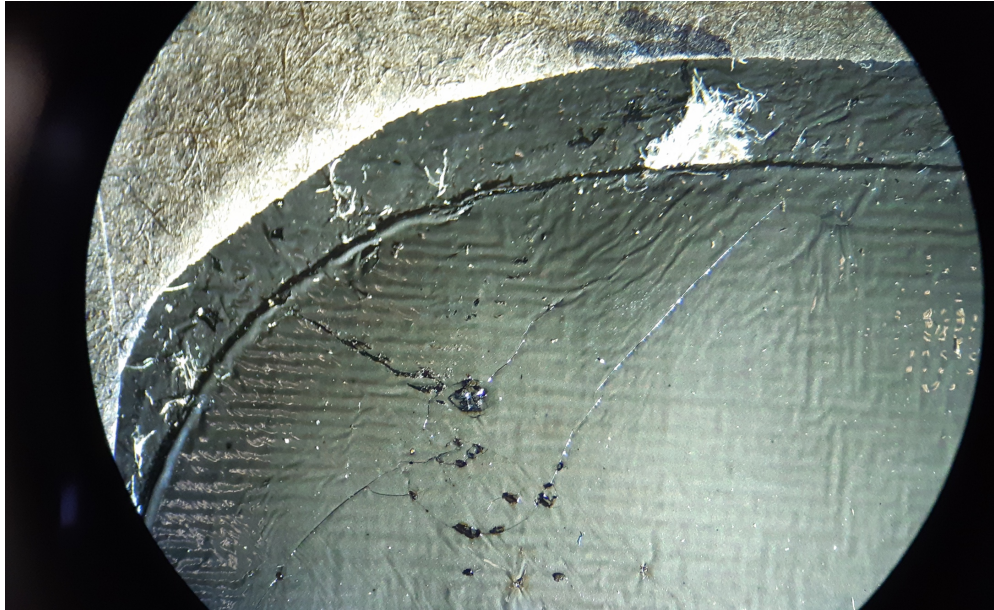
Une lacune de couche image est visible dans le coin inférieur gauche du panotype de droite, laissant apparaître le vernis noir sous-jacent. Des fibres de papiers provenant de la fenêtre sont présentes notamment dans la lacune de couche image. Un enfoncement linéaire laisse deviner l'emplacement préalable de l'ouverture de la fenêtre.

**Figure 19. Enfoncement : marque de l'ancien emplacement de la fenêtre**

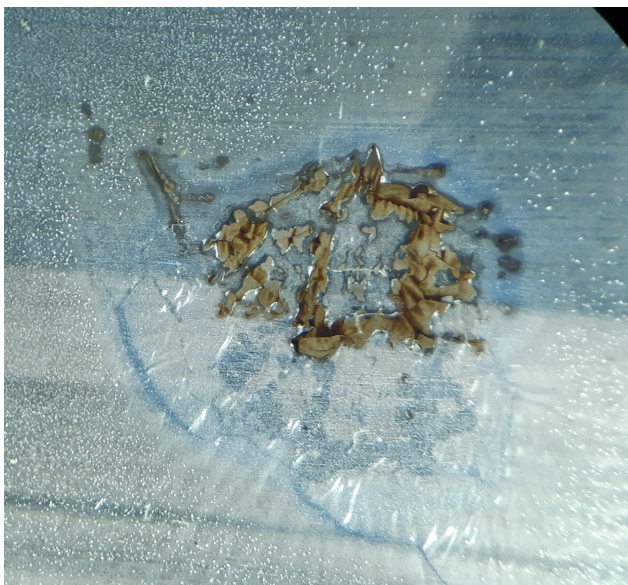
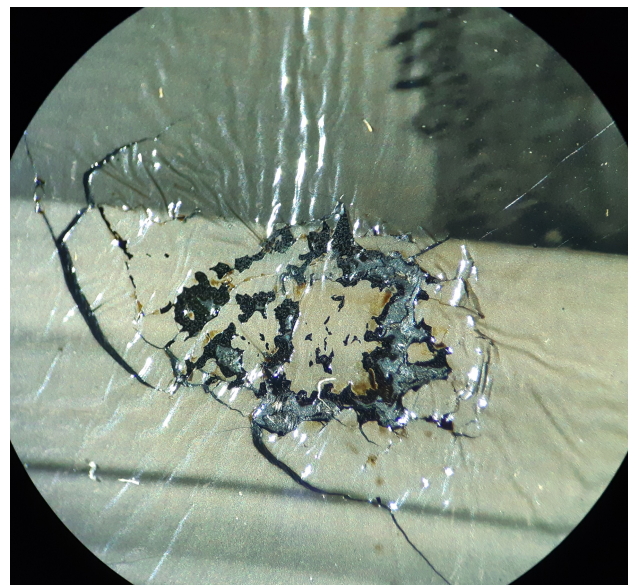
Malgré les zones d'adhérences du panotype, le retrait du verre n'a entraîné que très peu d'arrachages de la couche image.

**Figure 20. Zones d'adhérences de la couche image avant et après retrait du verre, plissures de la couche image**
