**Rapport d'intervention**  
**Tête féminine – PE1441**  
**INP 2022-048**

Etablissement prêteur : Musée des Arts décoratifs

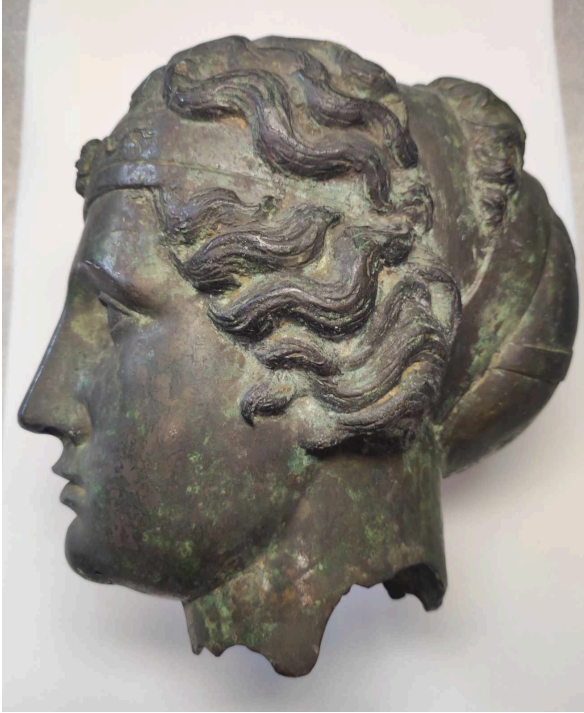
*Fig.1 Face gauche, avant intervention*

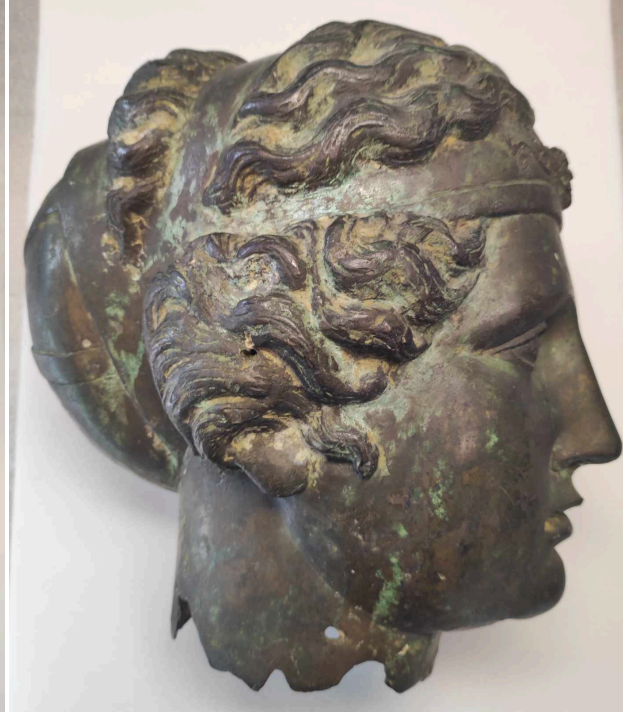
*Fig.2 Face droite, avant intervention*

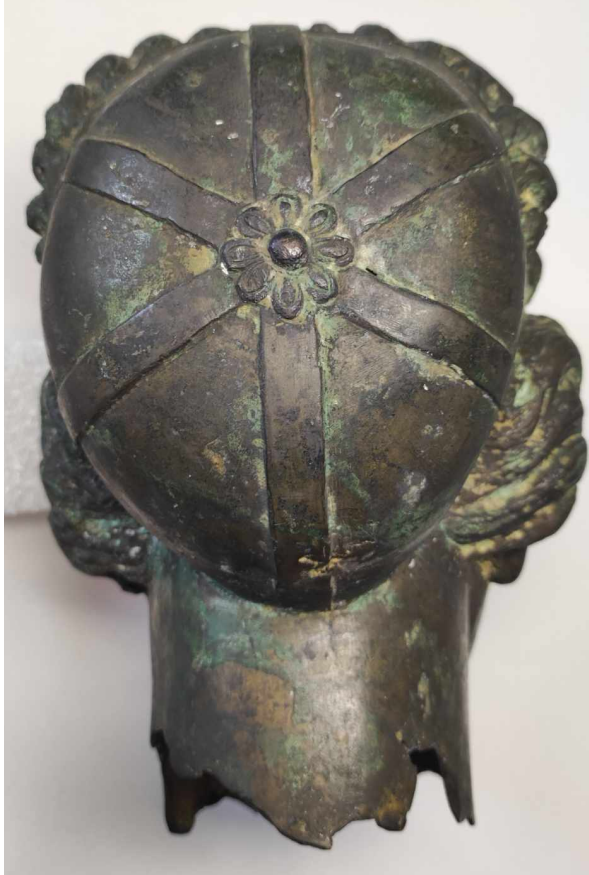
*Fig.3 Face arrière, avant intervention*

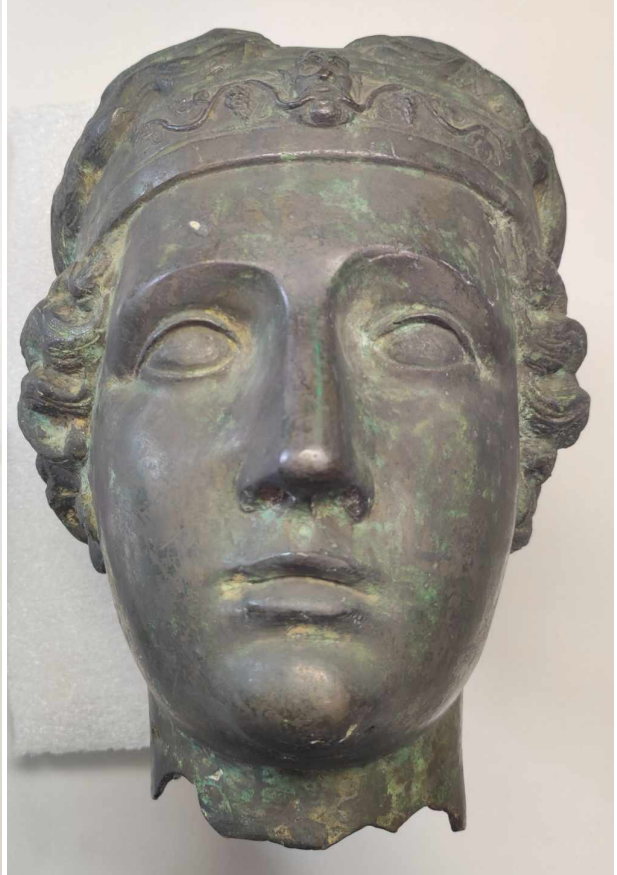
*Fig.4 Face avant, avant intervention*

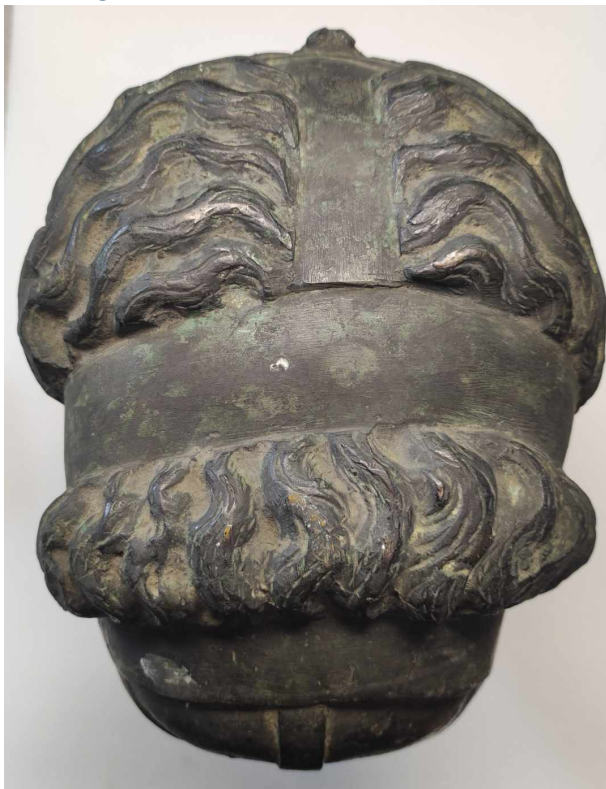
*Fig.5 Vue de dessus, avant intervention*

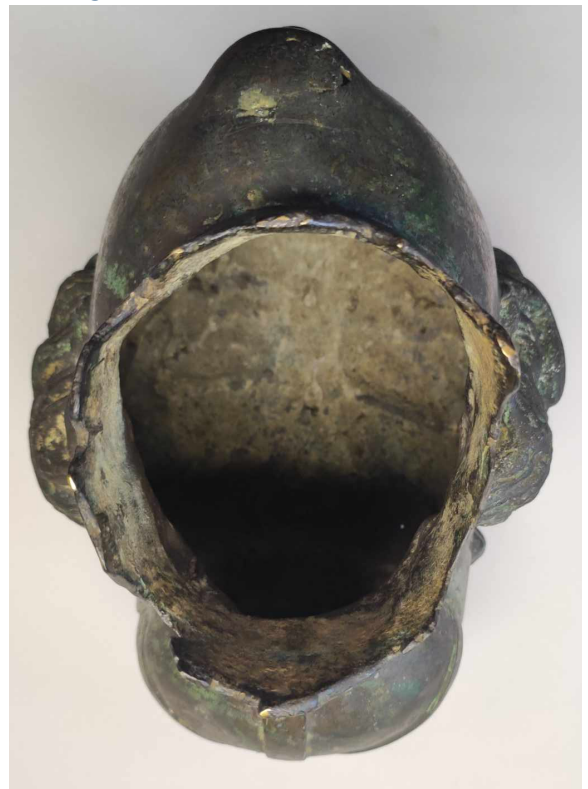
*Fig.6 Vue de dessous, avant intervention*

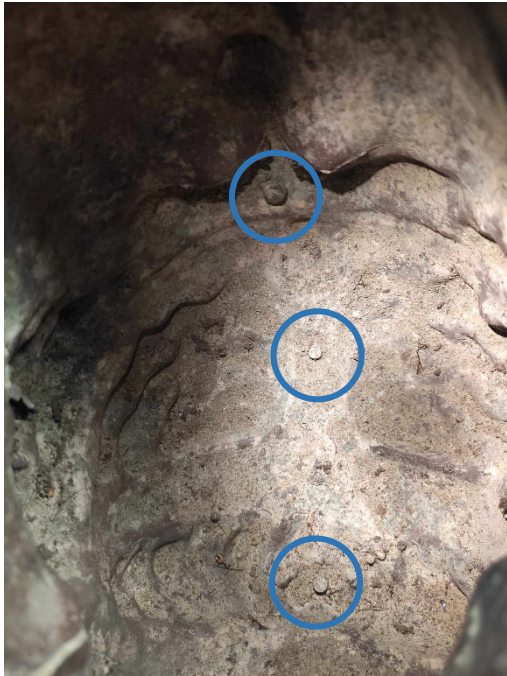
*Fig.10 Clous distanciateurs*

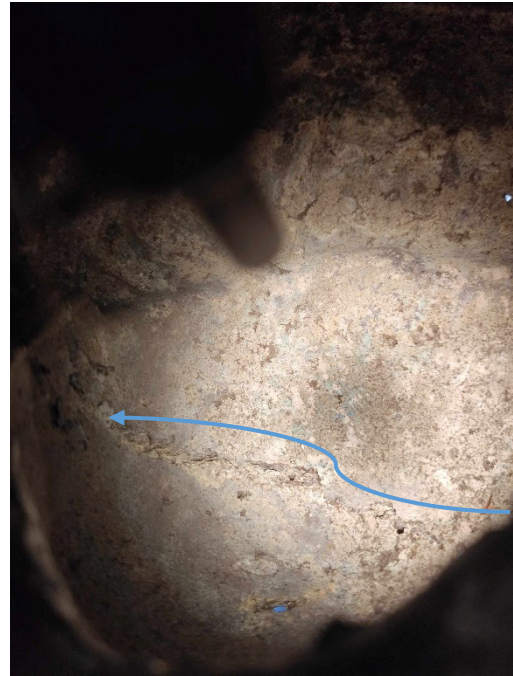
*Fig.11 Couture*

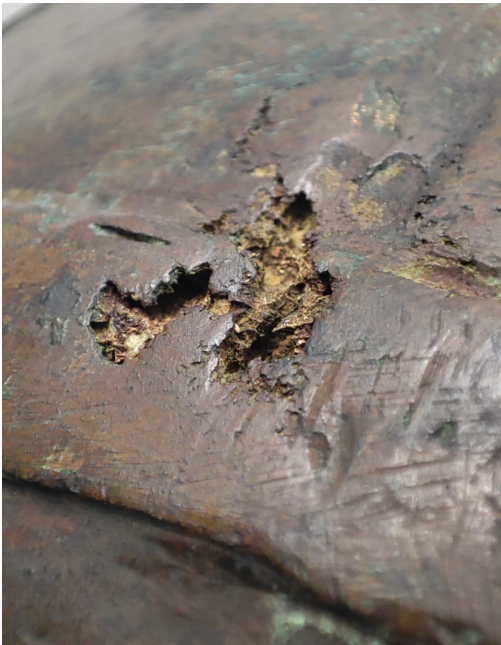
*Fig.12 Soufflure*

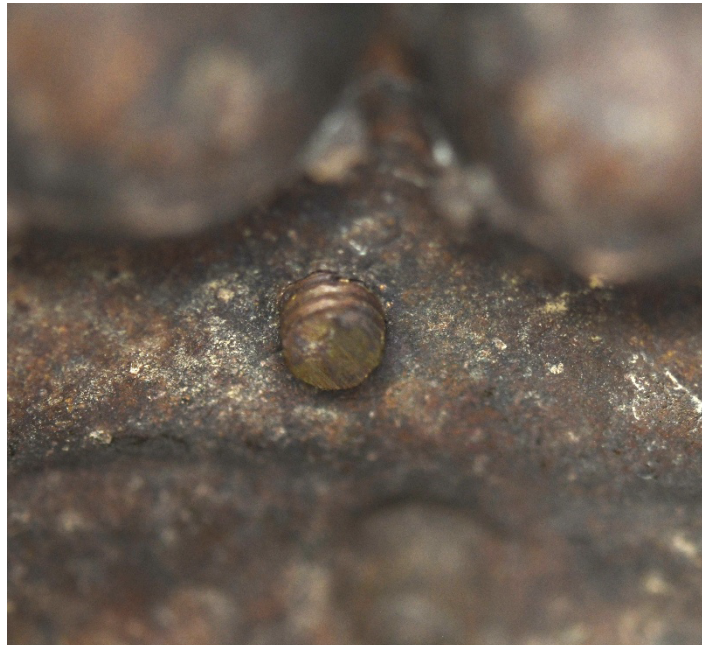
*Fig.13 Clou distanciateur*

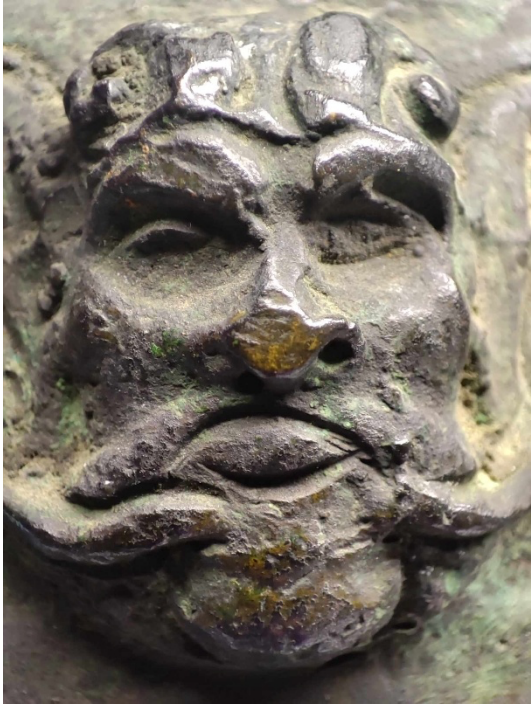
Des écrasements et des abrasions sont visibles localement laissant le métal à nu, ainsi que des rayures anciennes.

*Fig.14 Ecrasement*

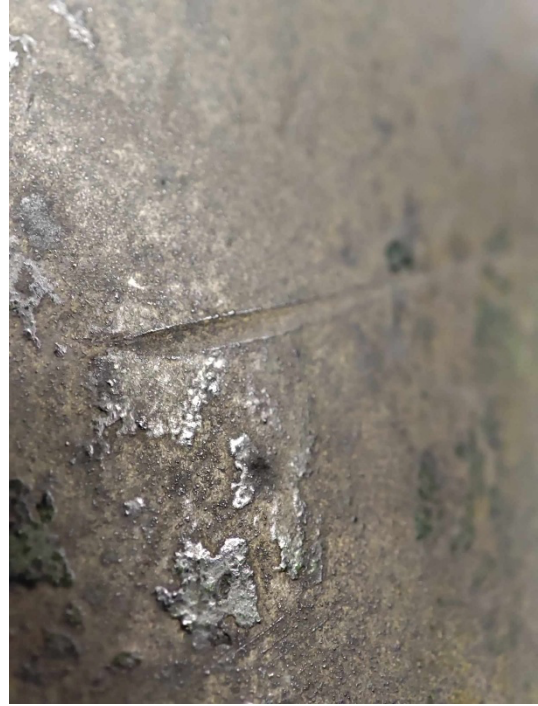
*Fig.15 Rayure*

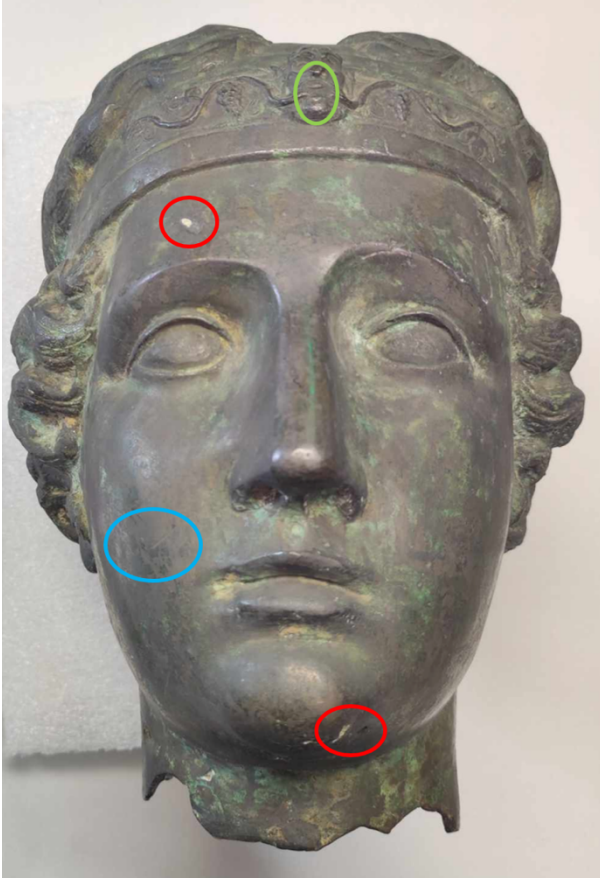
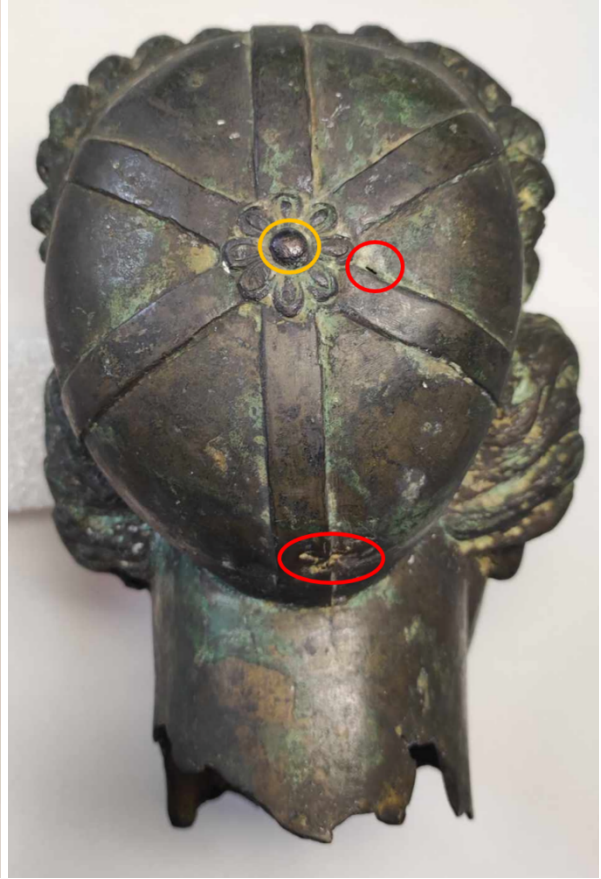
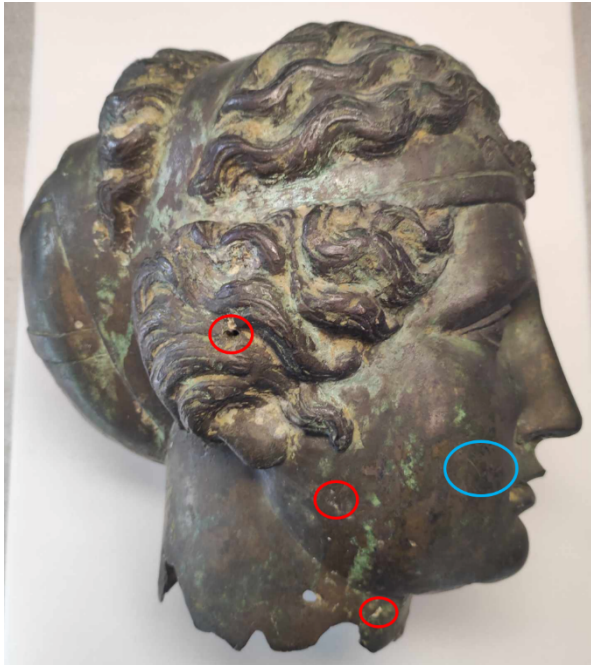
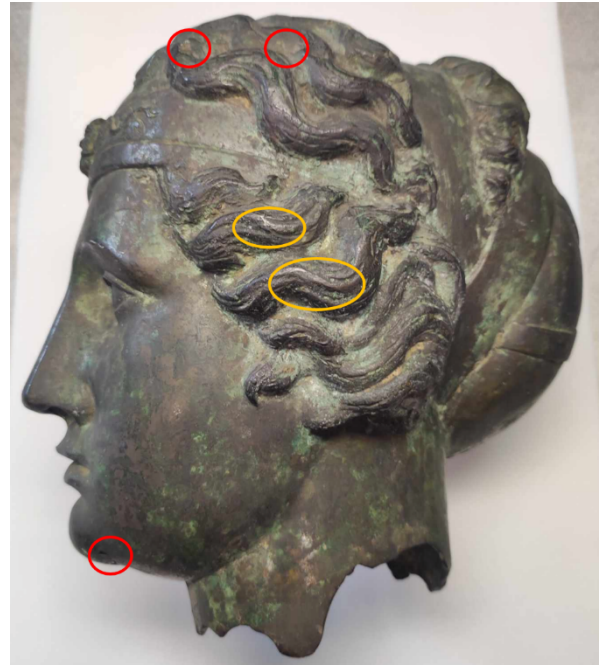
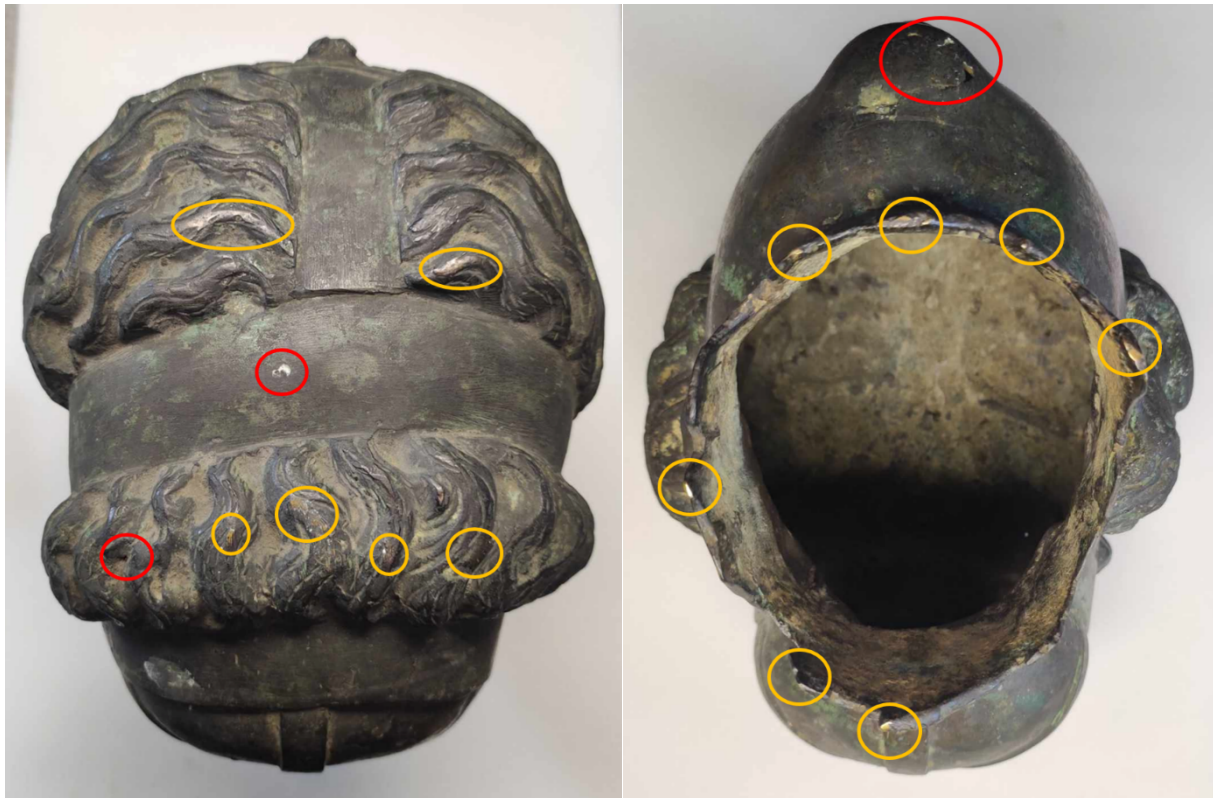
*Fig.16 Relevés des altérations*

-   Défaut de fonte
-   Abrasion
-   Rayure
-   Ecrasement

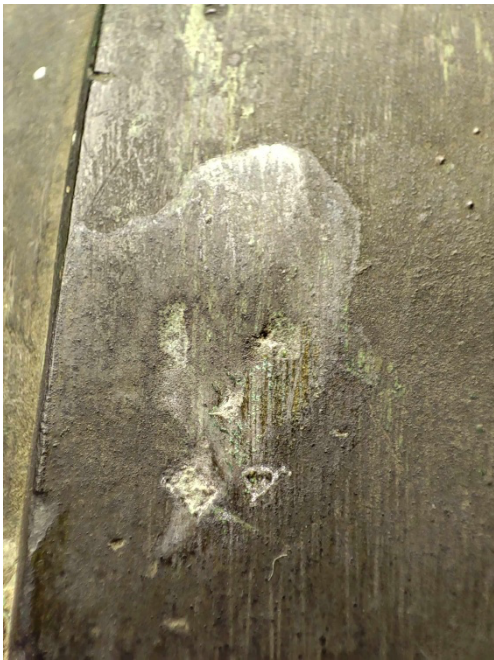
L'objet présente un fort empoussièremment. D'importants dépôts sont visibles, en particulier à l'intérieur de la fonte ainsi que dans les creux. Ils sont composés de sédiments, de dépôts calcaires et d'herbe.

*Fig.17 Dépôt blanc*

Interventions	Procédés ou techniques	Ordre
Dépoussiérage et dégraissage	Retrait de la poussière à l'aide d'une brosse à dent et nettoyage à l'éthanol	1
Retrait dépôts blancs	Retrait des dépôts blancs, probablement calcaire, avec du métaphosphate de sodium à 10% dans l'eau déminéralisée, bâtonnet et coton	2
Retrait des dépôts (sédiments et produits de corrosion)	<p>Compresse de TAC à 5% dans l'eau déminéralisée pendant 3mn sur les zones avec une épaisse couche de corrosion et passage avec coton sur les zones avec de très fines couches vertes. Rinçage avec des compresses d'eau déminéralisée</p>

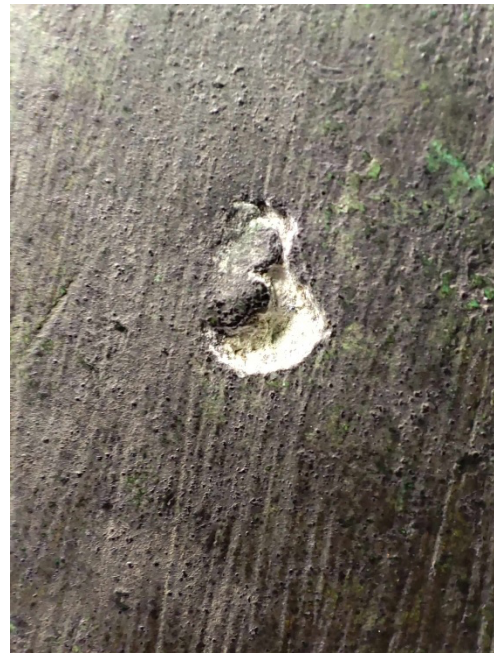
*Fig.18 Dépôt blanc*

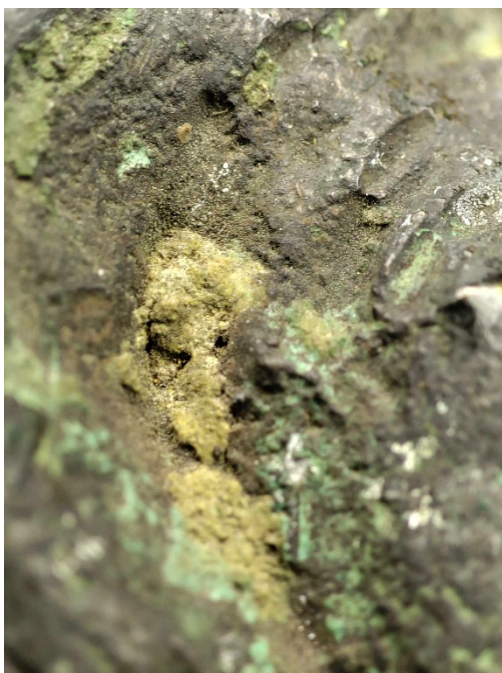
*Fig.19 Dépôt de sédiments*

<p>Micro-sablage aux noyaux d'abricot 350-450µm dans les cheveux pour les dépôts restants et à l'intérieur pour retirer les dépôts terreux à 4 ou 6 bars selon les zones</p> <p>Pour les résidus : Alternance d'un gel xanthane à 2,5% et 5% avec EDTA, laine d'acier 000 et scalpel</p>	3
Nettoyage	Dégraissage éthanol, acétone, isoctane	4

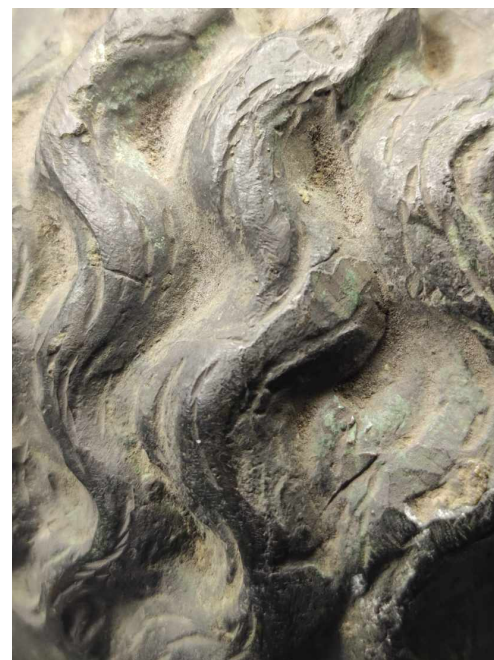
*Fig.20 Poussière et dépôts*

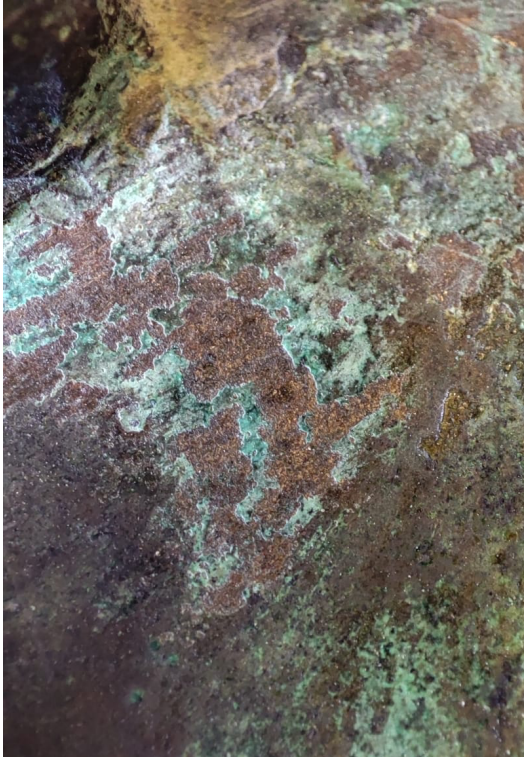
*Fig.21 Détail avant nettoyage*

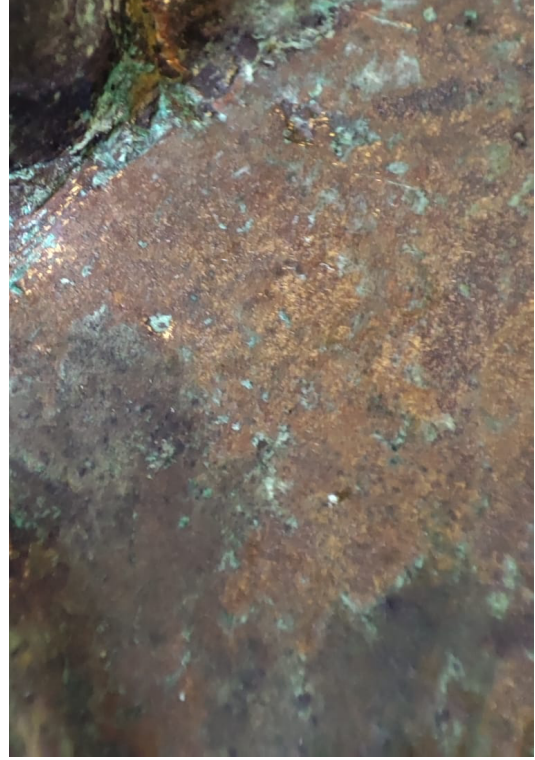
*Fig.22 Détail après nettoyage*

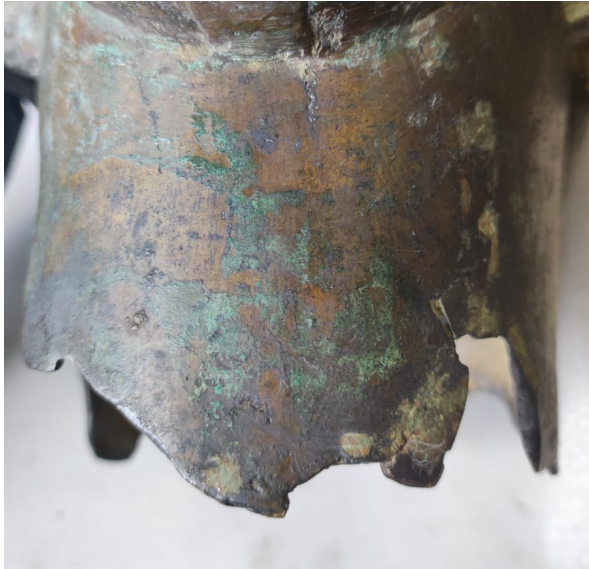
*Fig.23 Détail avant nettoyage*

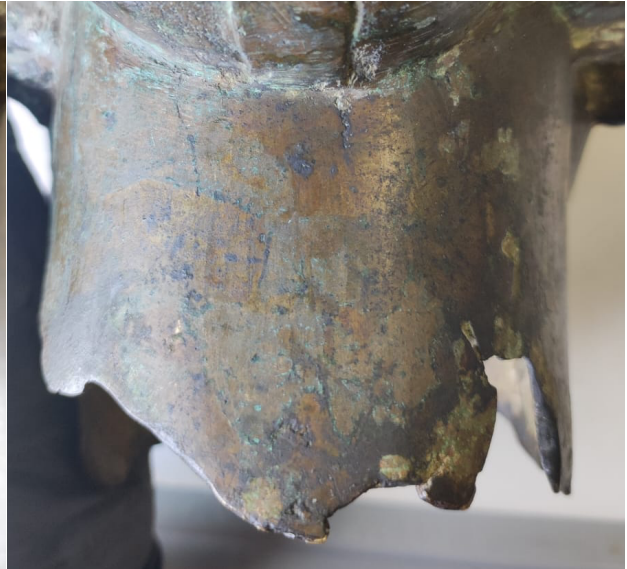
*Fig.24 Détail avant nettoyage*
