Rapport d'intervention
Trompette de cavalerie – 2010.30.1
Inp 2024-112

Etablissement prêteur : Brigade des Sapeurs-pompiers de Paris

Constat d'état

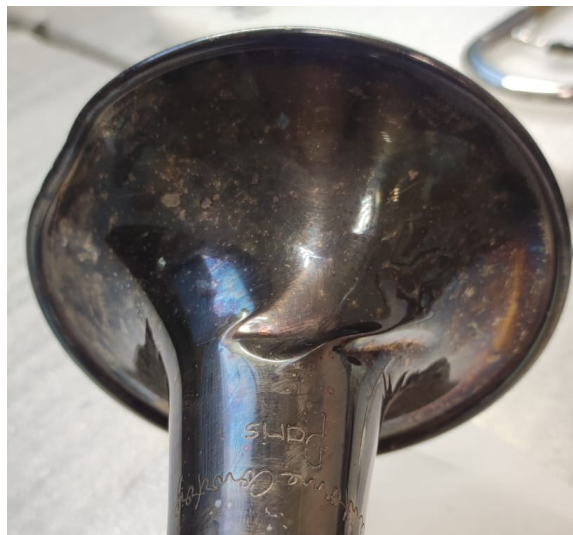
- Déformation, usure, fragmentation, bris :
 - Trou, sûrement volontaire, lors de la patrimonialisation de l'objet, pour le rendre inutilisable sur le tube du pavillon. Il a été fait depuis l'extérieur, barbe de métal à l'intérieur
 - choc sur l'extrémité du pavillon : déformation
 - torsion/choc sur le pavillon

L'objet est dans un bon état général. Il présente des déformations mécaniques, mais qui ne mettent pas en péril sa bonne conservation. Le trou sous le pavillon semble avoir été réalisé volontairement, depuis l'extérieur, on observe des barbes de métal à l'intérieur. Ce geste a peut-être été réalisé au moment où l'objet est devenu objet patrimonial, empêchant de l'utiliser à l'avenir. On peut supposer que la déformation du pavillon est contemporaine de cette incident, ou bien qu'elle est due à un accident. La sulfuration de la surface, ainsi que la présence de savons métalliques présente un problème esthétique, mais n'est pas non plus un problème à la bonne conservation de la trompette.

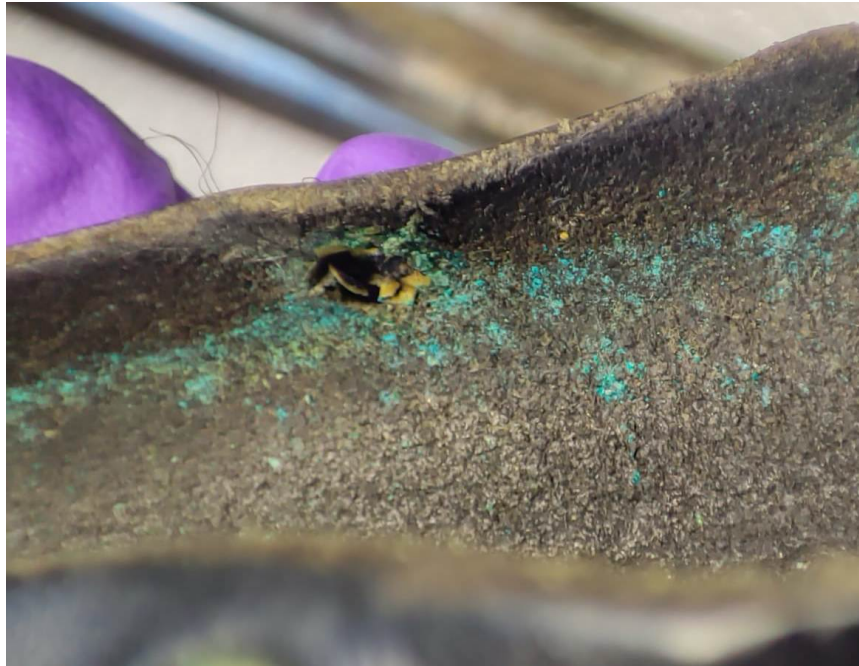
- Cuir : bon état à l'extérieur, dépôts de produits de corrosion verts à l'intérieur

Il sera nécessaire de retirer la sulfuration de l'argent, probablement par action mécanique. Les savons métalliques seront également nettoyés, à l'aide de white-spirit ou d'un équivalent. Le cuir et le fil seront nettoyés de la même manière.

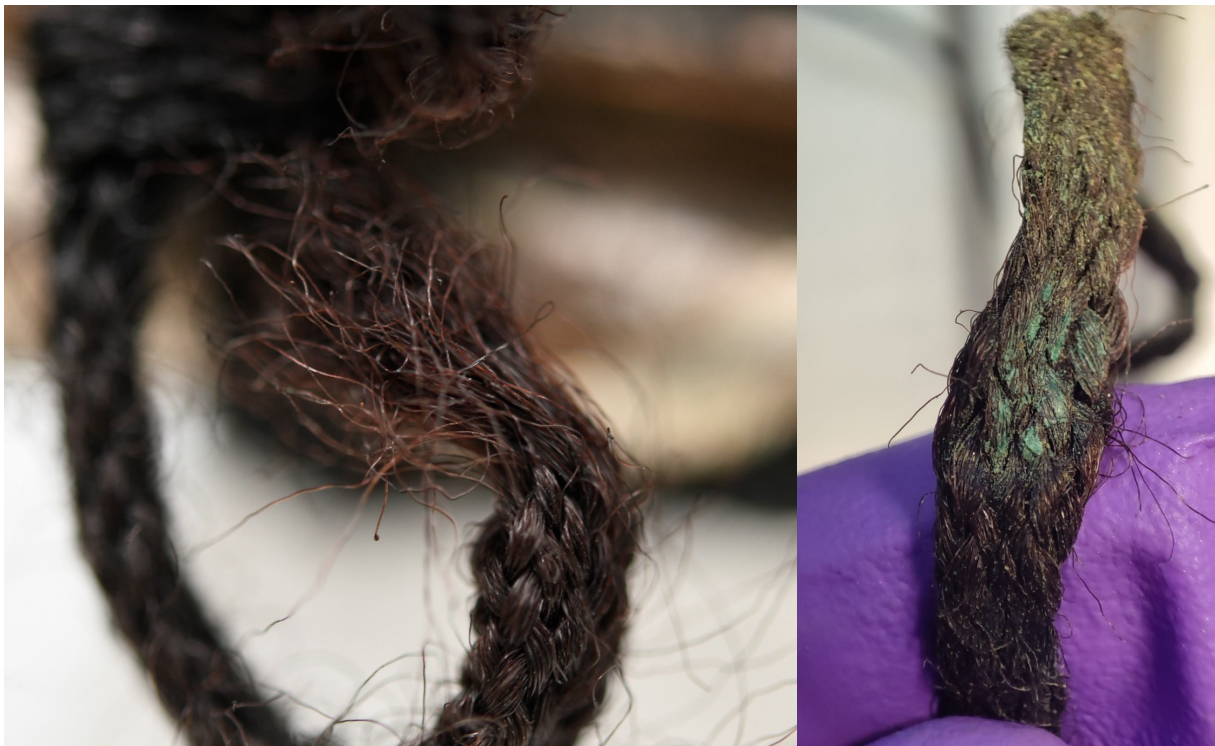
- Fil : effiloché sur les extrémités, déformé au niveau des passages dans les œillets, dépôts de savons métalliques

Le cuir et le fil sont également en bon état, cependant, les savons métalliques risquent sur le long terme de laisser des taches sur ces matériaux s'ils ne sont pas retirés.

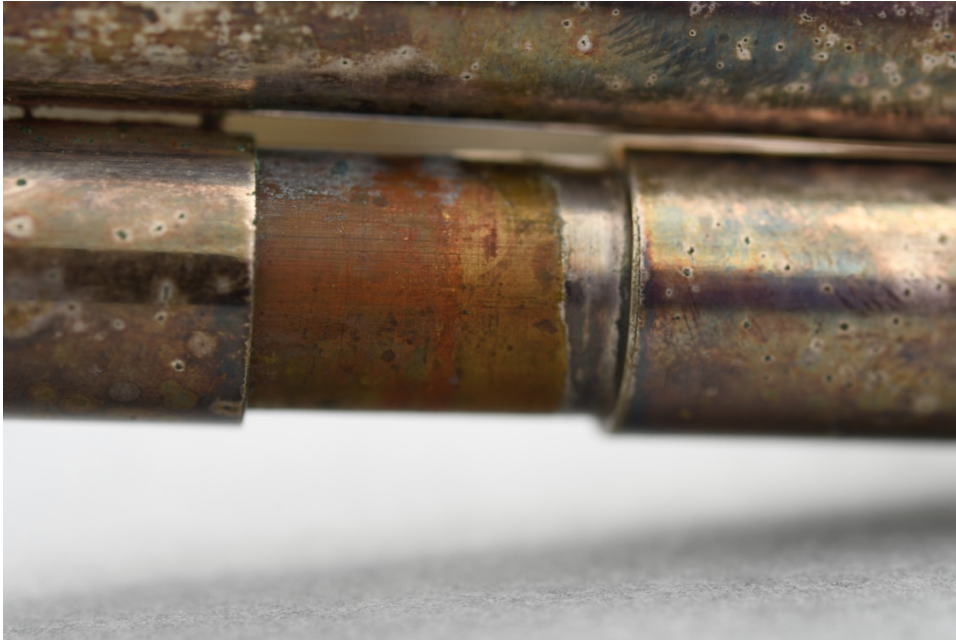
- Laiton en bon état général, oxydation au niveau des coulisses, ne coulisse plus

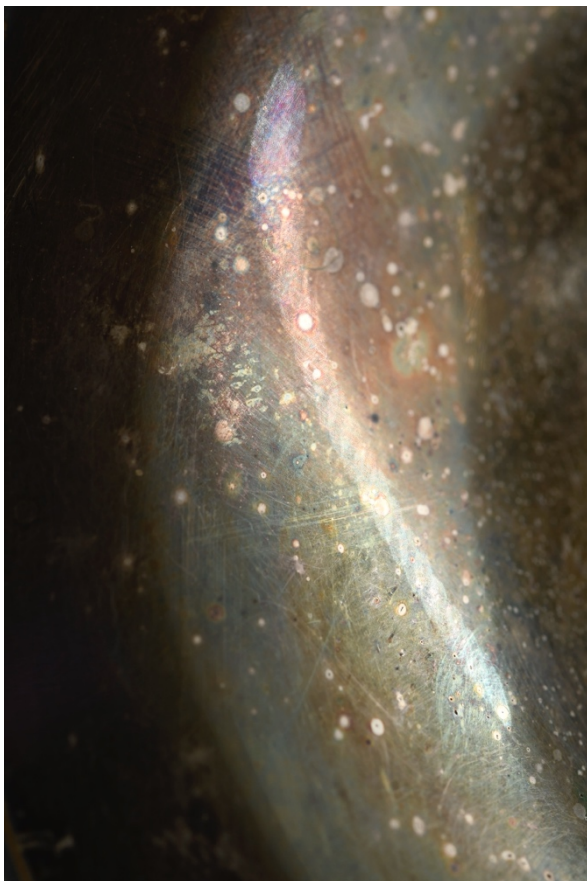
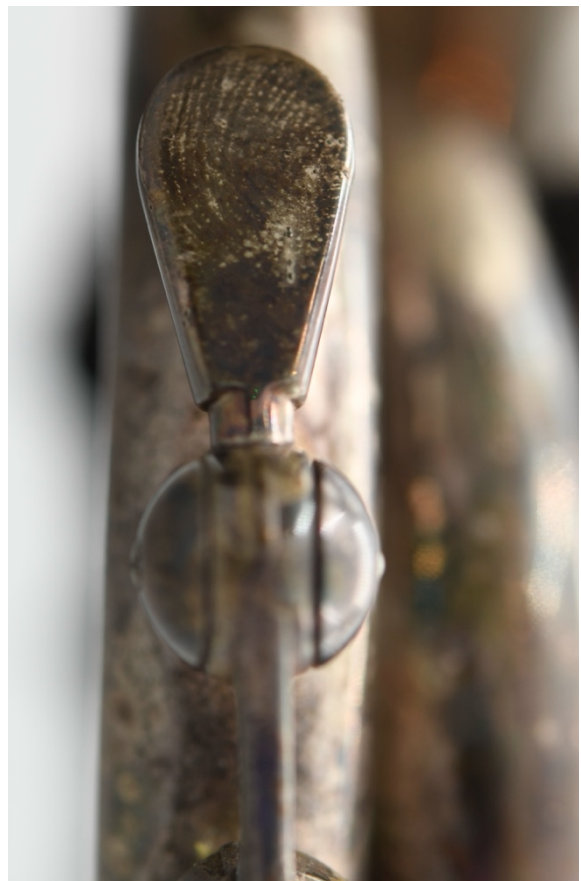
- Sulfuration de l'argent : ternissement généralisé, irisé, piqures, empreintes digitales. Beaucoup moins présent sous le manchon en cuir

Concernant la sulfuration de l'argent, du carbonate de calcium dilué dans l'éthanol a été frotté sur la surface avec du coton, avant de rincer à l'éthanol et à l'acétone l'ensemble de l'objet :

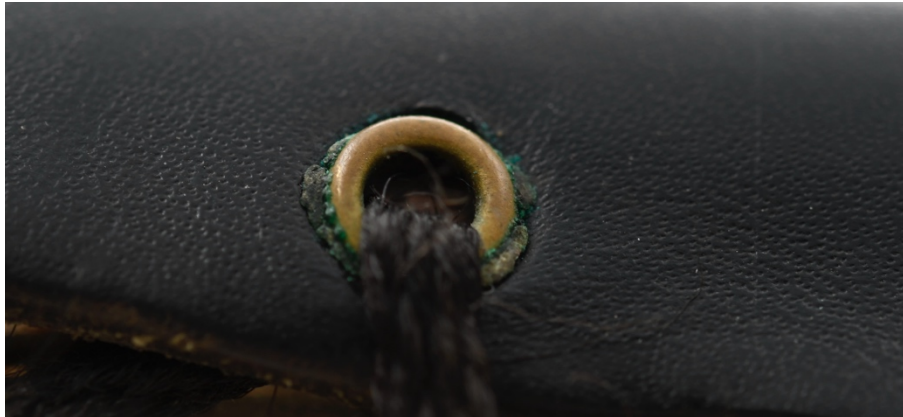
- Savons métalliques sur les trous de passage du fil, en contact avec le cuir, certains des œillets sortent de leur trous.

Dans un premier temps, le manchon en cuir a été retiré, ainsi que le fil passant dans les œillets métalliques. Les savons métalliques ont été retirés à l'aide d'isooctane sur tous les éléments.
