Rapport d'intervention, statuette AUGUSTE

- Nom (s) : Statuette d'Auguste
- Numéro d'inventaire : PE 1463
- Numéro d'inventaire interne INP : 2022-049 (MAD)
- Statut juridique de l'objet : Collection muséale publique
Musée des Arts Décoratifs de Paris
- Responsable : Mathieu Rousset-Perrier, conservateur du patrimoine. Département des collections historiques - Collections Moyen Âge, Renaissance, Bijoux
- Contact responsable : 01 44 55 58 15 ; mathieu.rousset-perrier@madparis.fr
- Date entrée à l'atelier : septembre 2023
- Étudiant : T.Levaltier
- Motif : étude et restauration

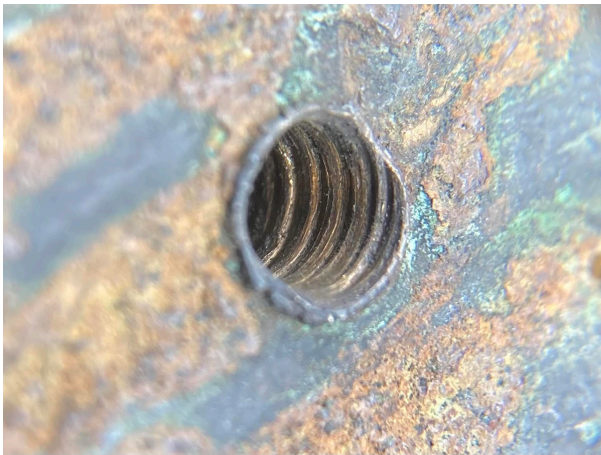
Très peu visible car situées sous les dépôts lors du constat, à part un trou taraudé à 4,5mm de diamètre dans le haut de la toge, en bas du dos de la statue.

Photo du trou taraudé (pas « ancien » dont la norme de l'outil date d'avant le début du XXe siècle).

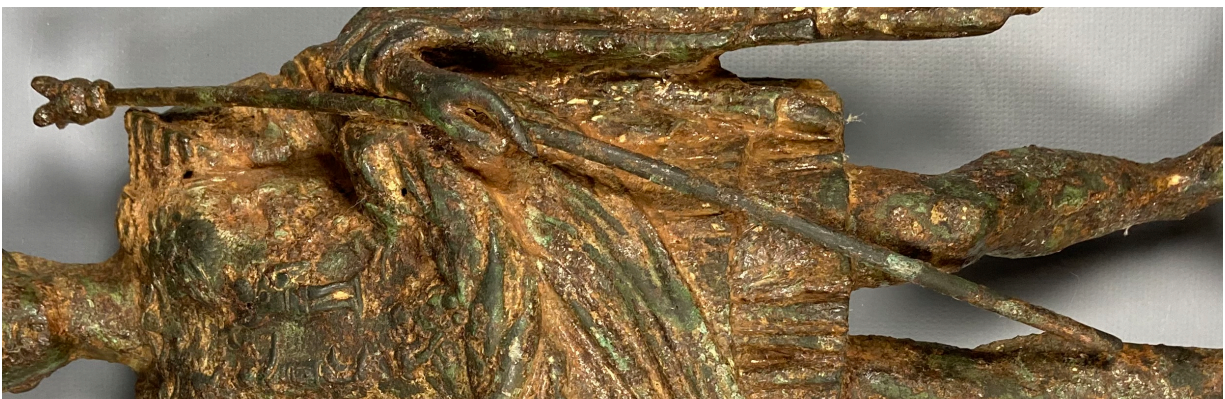
Et le sceptre qui a certainement été étiré pour former un fil d'environ 4mm de diamètre sur lequel on est venu placer l'élément sommital, probablement tourné ou fondu.

Vue du sceptre

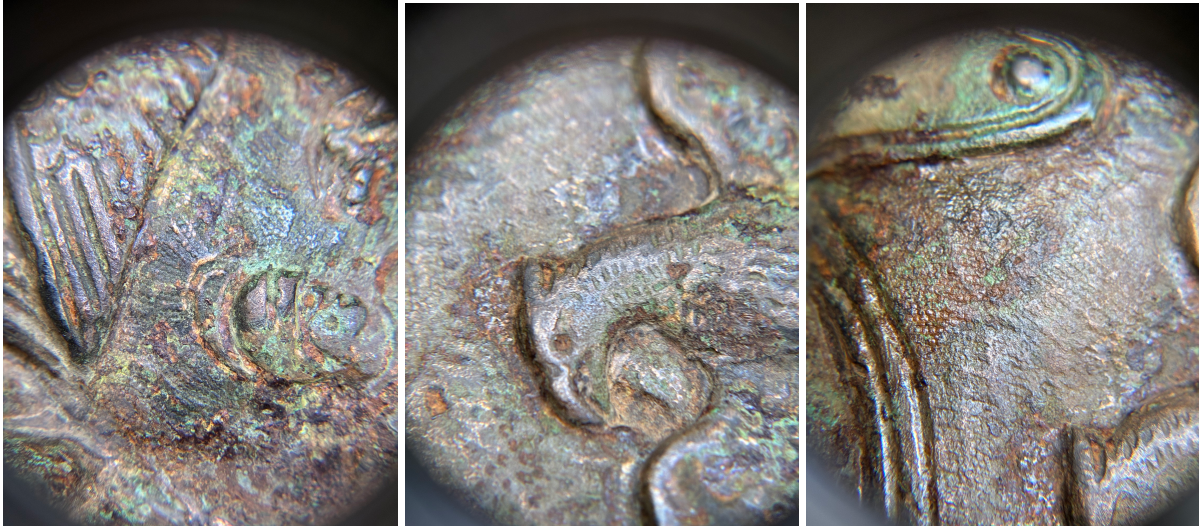
Après nettoyage on a pu également pu constater des traces de ciselure, notamment sur le dos du personnage.

Vues de détail du décor, on voit des traces de différents ciselets. Loupe x3.

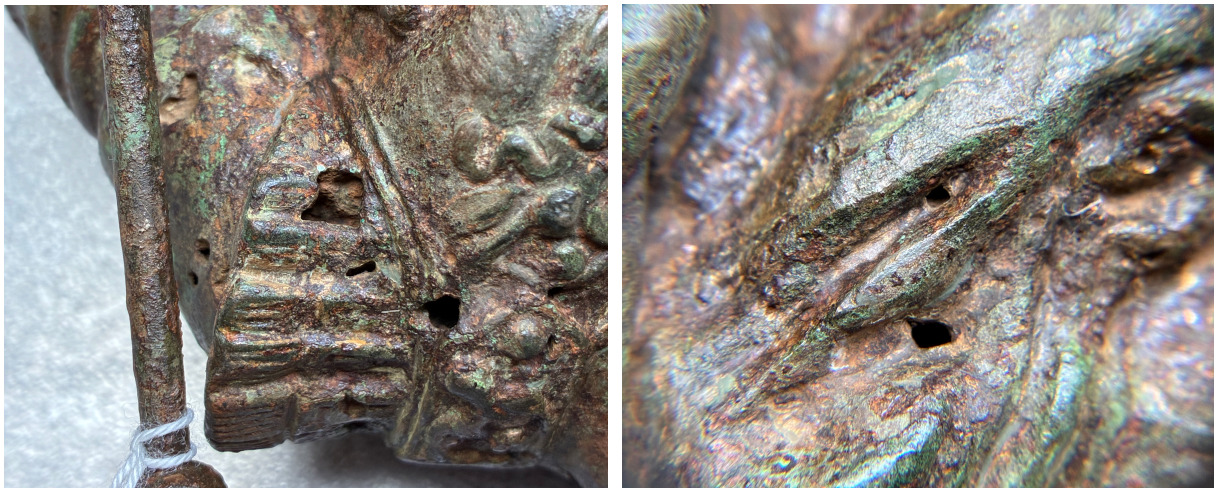
Et des défauts de coulée du métal (lacunes datant de la fabrication de l'objet due à des gaz non évacués et prisonniers du moule), ces défauts sont principalement situés sur l'épaule gauche du personnage et le haut de la toge. Ceci confirme la fabrication par fonte. A l'intérieur on a un noyau en matière minérale, dur et très cohésif.

Vues de détail des défauts de coulée. Œil nu et loupe x3.

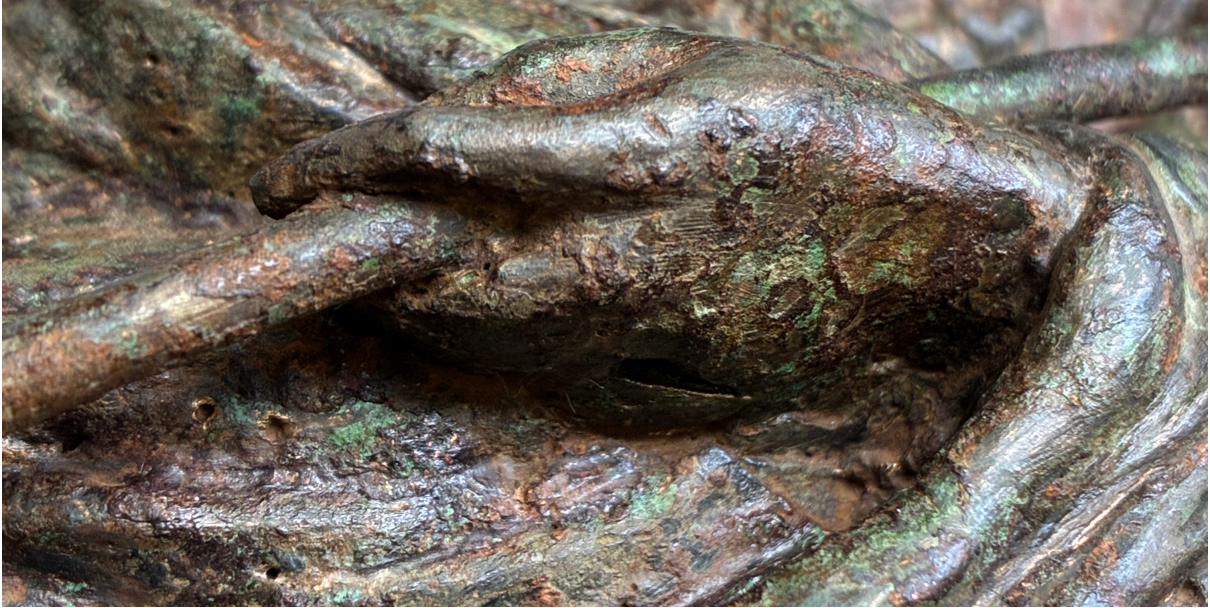
On voit une pièce très anguleuse sous la main tenant le sceptre et qui semble avoir été rajoutées à la fonte initiale. Ce qui fait penser à une réparation.

Vue de la pièce supposée de réparation, sous la main.

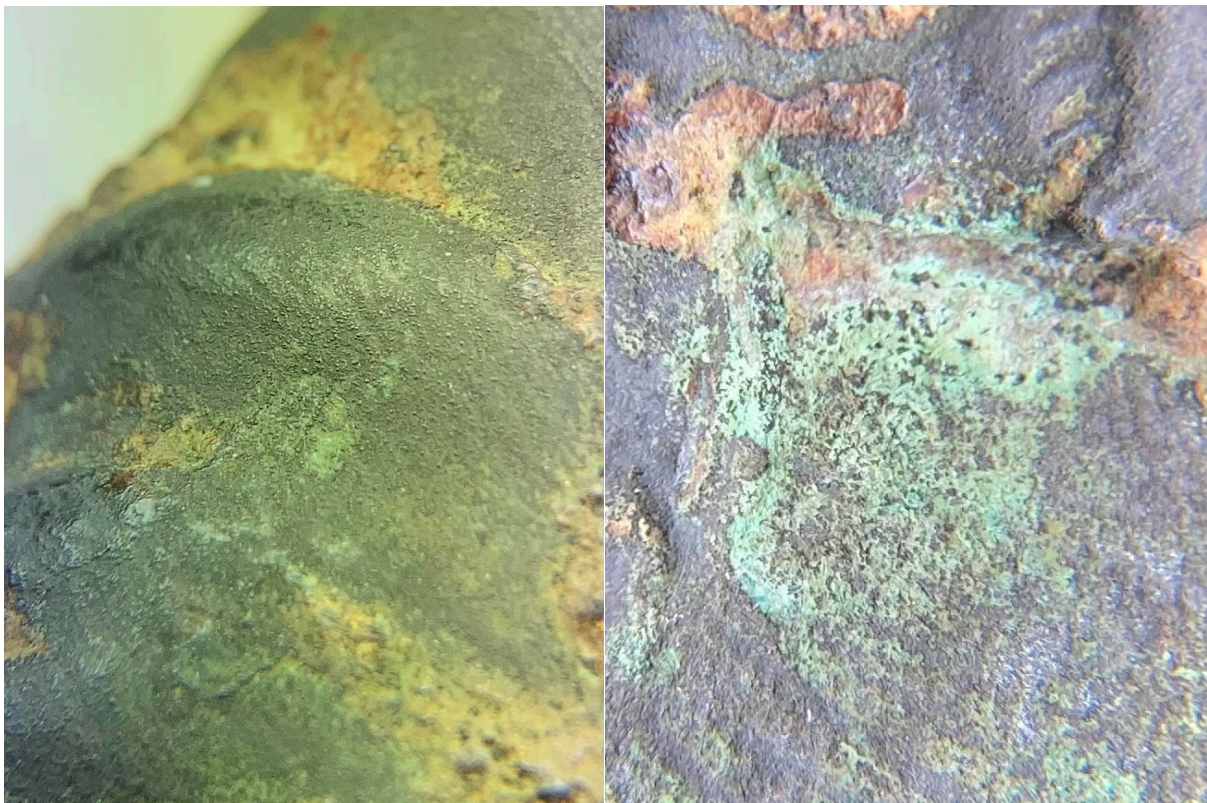
*Faciès 1
Brun foncé recouvrant l'ensemble de
l'objet. Produits de Corrosion 1 (couche
noire) visibles.*

*Faciès 2,
Vert plus ou moins clair présent par
plaques à la surface de l'objet.
Produits de Corrosion 2 (verts) visibles
sur PdC 1 (noirs)*

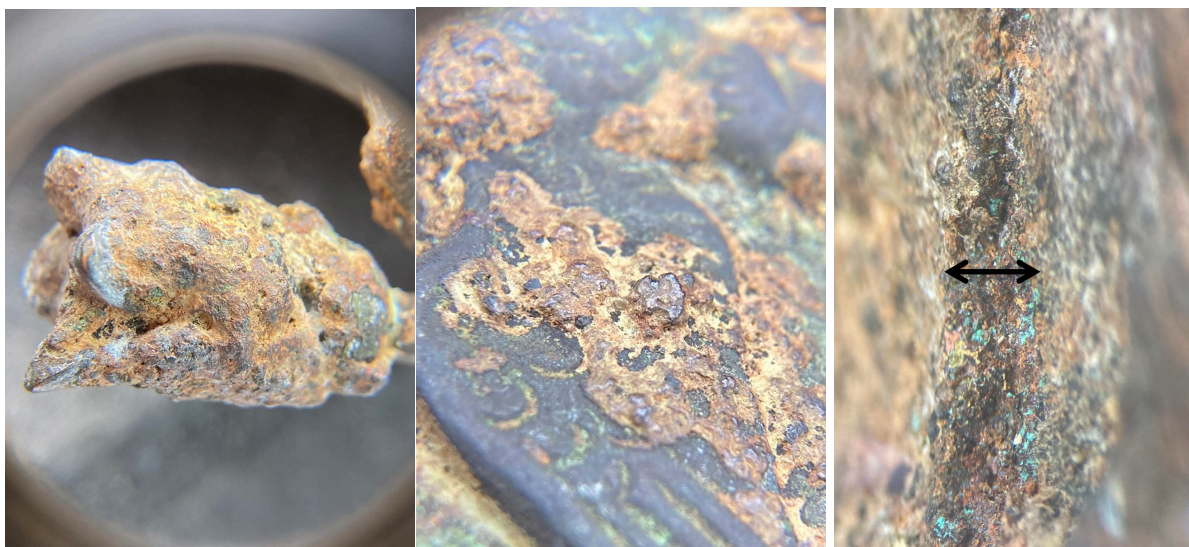
Faciès 3 épais, plus fin, vu sous binoculaire en coupe (après retrait d'une partie)

Le faciès 3 est d'épaisseur variable (de quelques 1/10^e de mm à quelques mm), dure et probablement composée de matériaux exogènes (sédiments, fibres, etc...) et de produits de corrosion (rouges et verts). De plus, des paillettes métalliques (couleur cuivre) de tailles variables sont visible dans la couche, elles sont probablement liées à une recristallisation secondaire lié à de fortes températures (sans doute sans lien avec la localisation de la surface originelle de l'objet). Il correspond au PdC 3 visible.

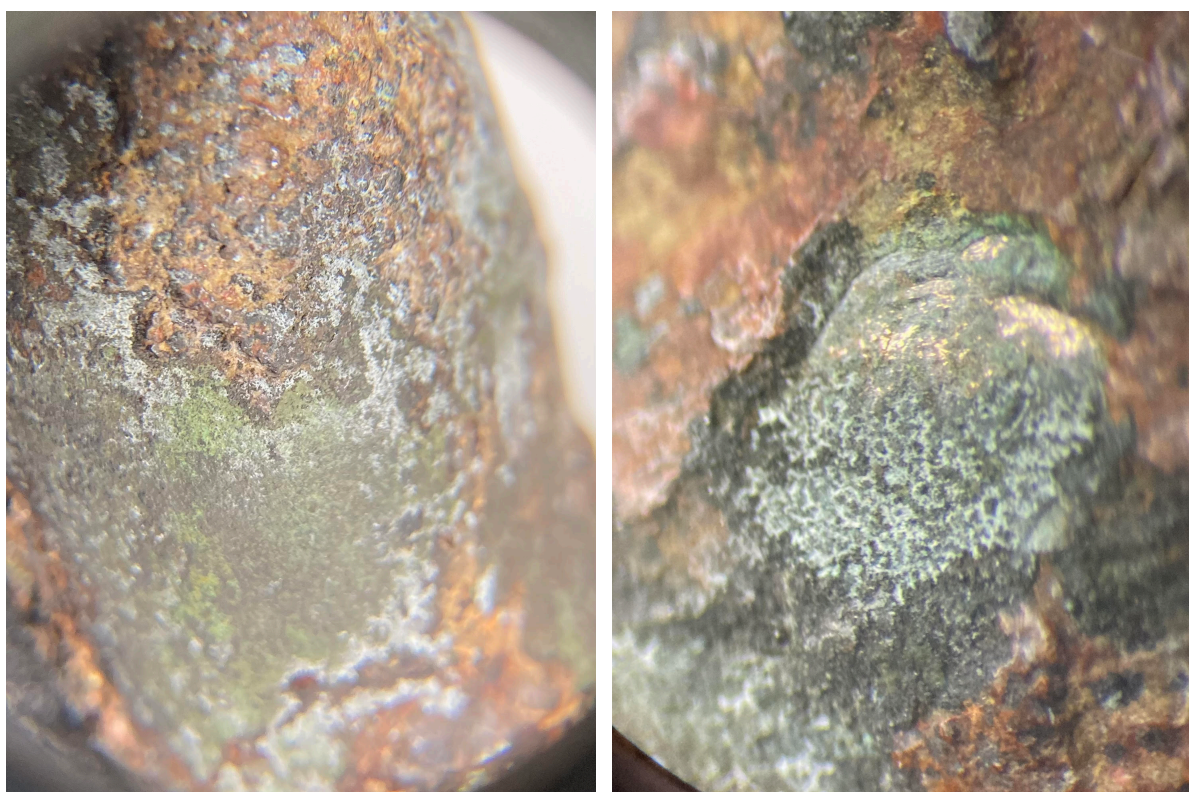
Faciès 4 vu à la loupe et au binoculaire, en dessous de cette fine couche noire on peut facilement voir le métal sous-jacent.

Le faciès 4, très fin et friable présente une couleur gris/bleu. (PdC 4 visible).

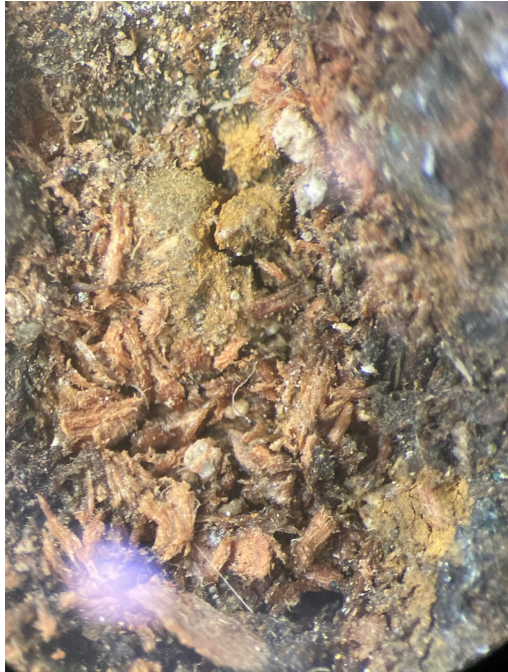
Faciès 5

Dépôt supposé organique (sciure), la zone concernée fluoresce dans des tons jaune à 365 nm.

Le même dépôt vu sous loupe binoculaire

(Dépôts n°2 visibles)

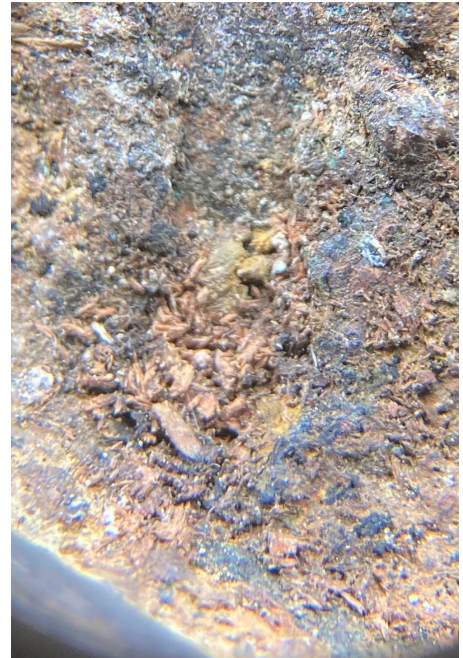
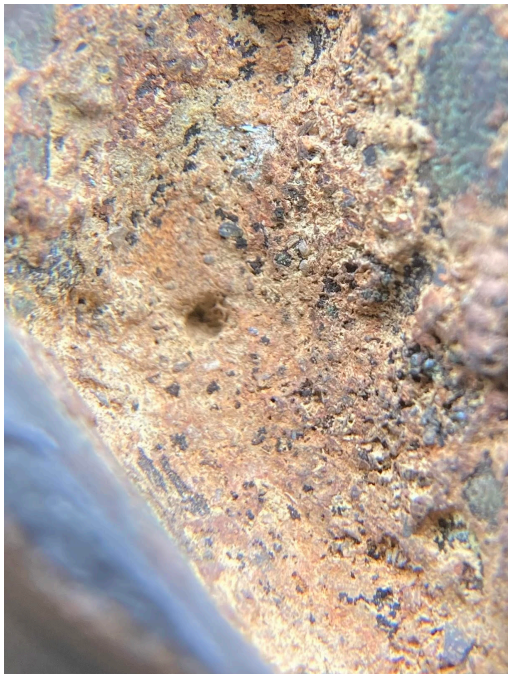
Faciès 6

Dépôt sédimentaire oranger/brun

(Dépôts 1 visibles)

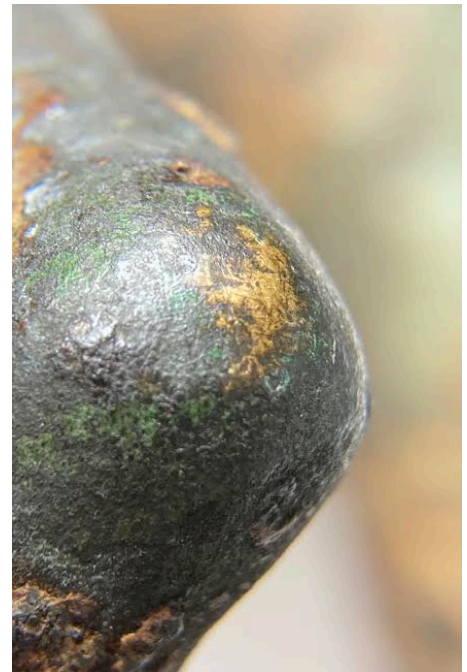
Faciès 7

Bronze apparent

(Métal Visible)

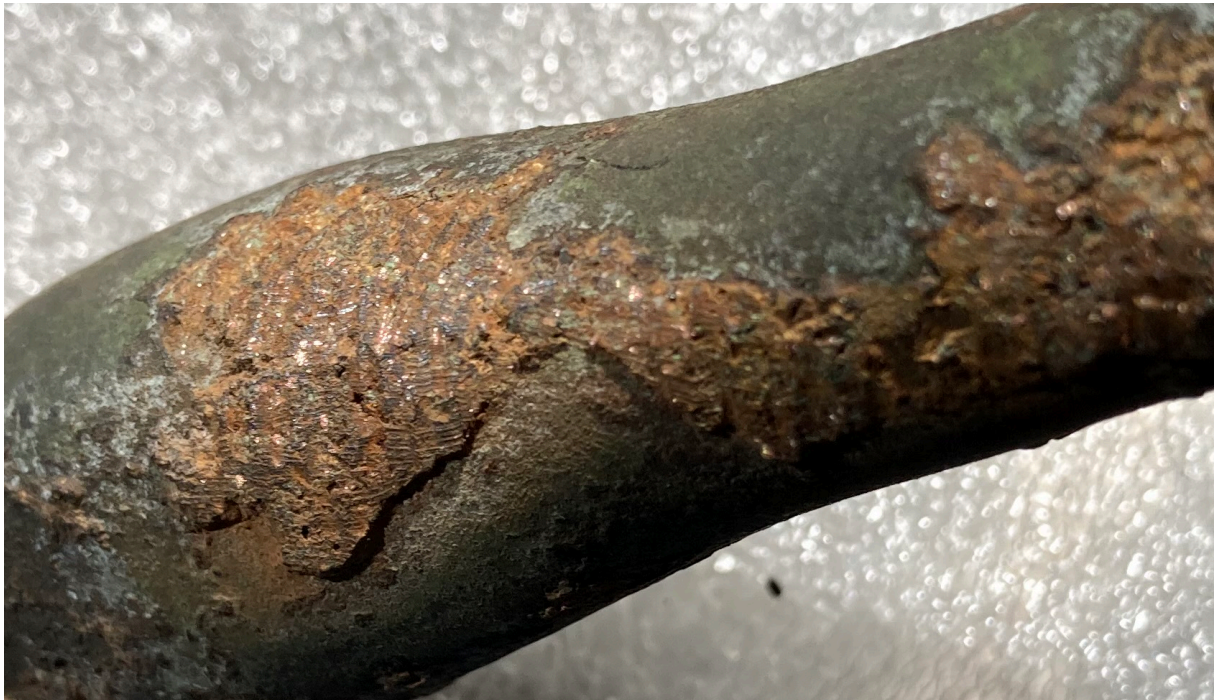
Essai de dégagement de la couche PdC3 au micro tour et meulette diamant. On voit briller dans cette couche brune les « paillettes » (cristaux) de cuivre métallique.

- Meulette diamantée fin / moyen : efficace mais passe souvent sous la surface d'origine (PdC1).
- Cavitron® (stylo à ultrasons) : assez efficace pour les concrétions fragilisées/poreuses, sur les concrétions très dures où l'effet est assez limité. Temps d'application limité (1h) en raison de la température de l'outil utilisé sans eau. Long mais efficace.

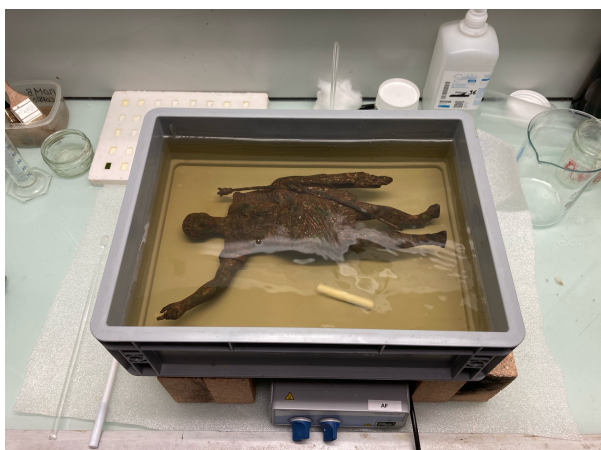
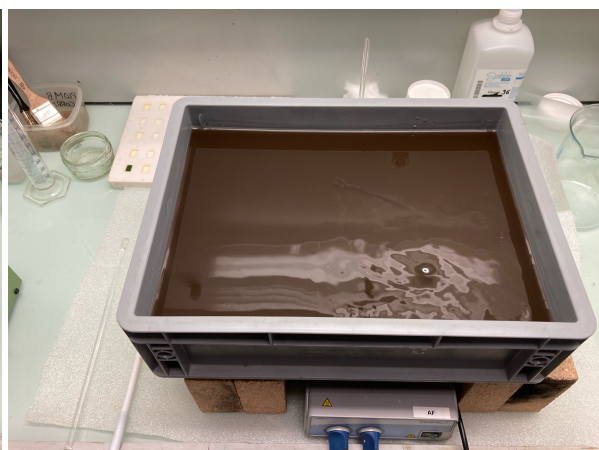
Mise en bain

Couleur du bain au bout de 30 min

Ce bain a permis de fragiliser la couche de corrosion brune PdC 3, principale problématique de notre intervention. Sa couleur montre une solubilisation d'une partie des produits bruns. Ce qui semble être confirmé au vu de la différence d'aspect de ces couches brune après le bain qui ont perdu en densité et cohésion. De plus il a permis de retirer les derniers restes des couches D1, D2 et PdC 2.

Puis le dithionite de sodium a d'abord déposé au coton sur les dépôts pour les fragiliser avant de les retirer au Cavitron. Au vu de l'efficacité relative du traitement et de son innocuité pour la couche de patine à conserver, l'Auguste a été mis en bain agité de 30 min à la même concentration (5%).

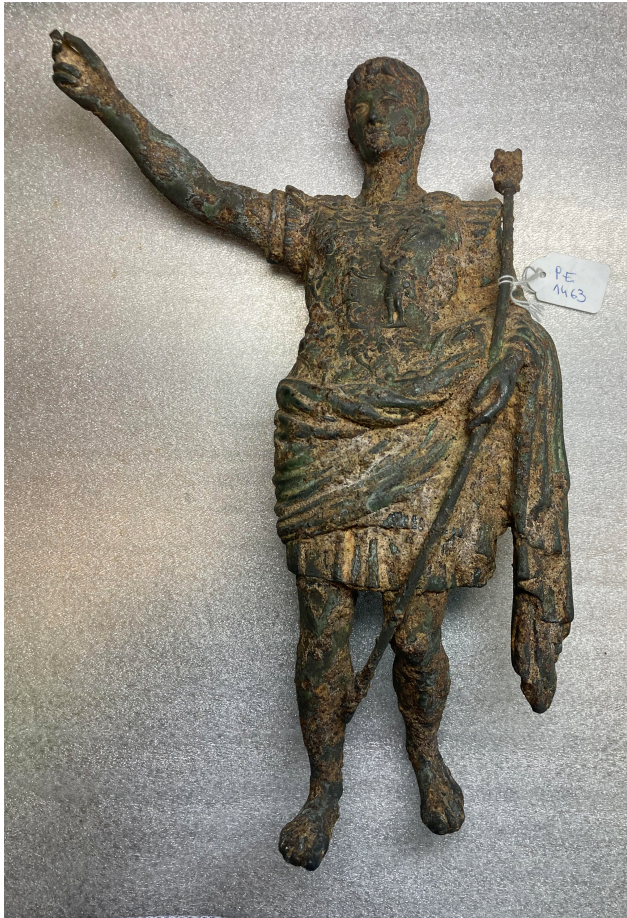
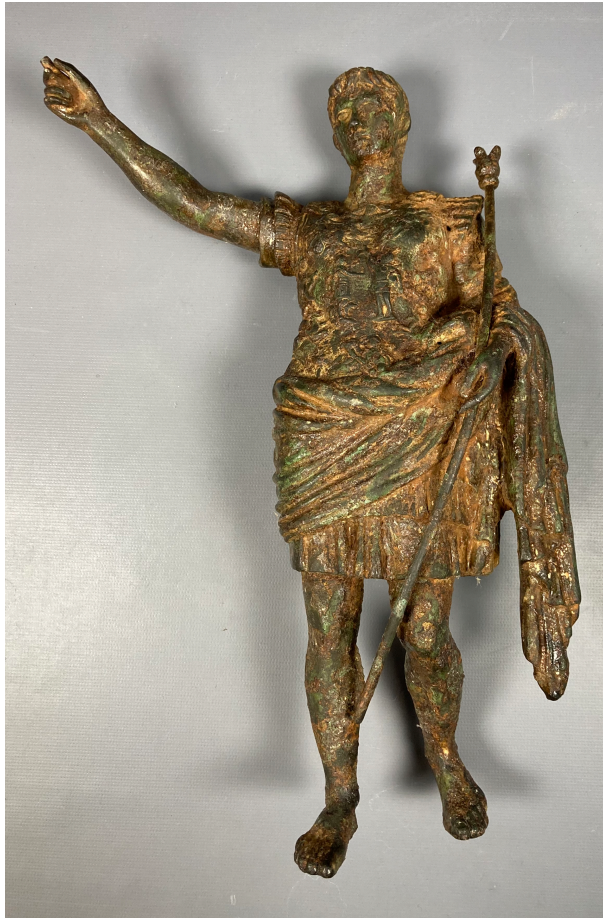
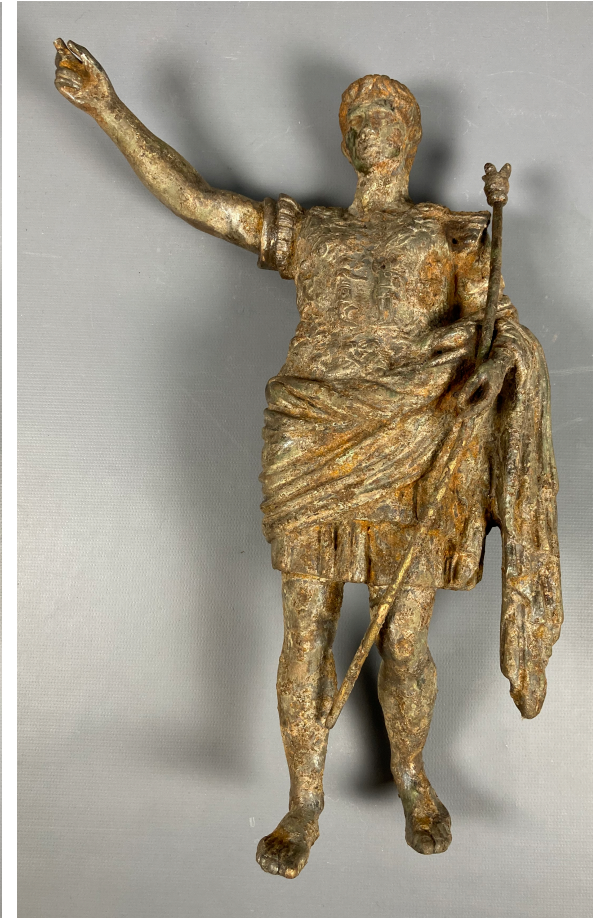
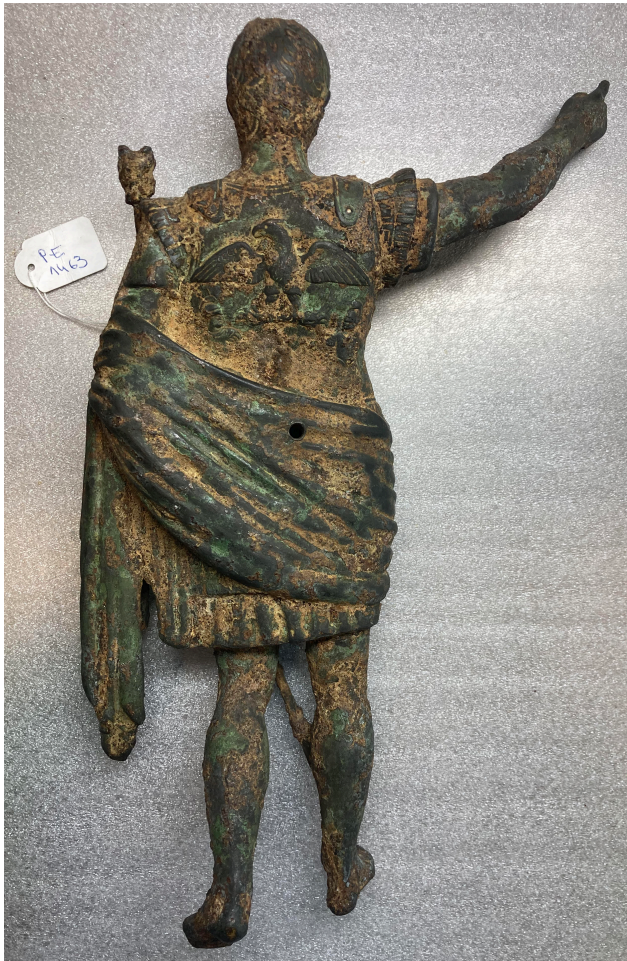
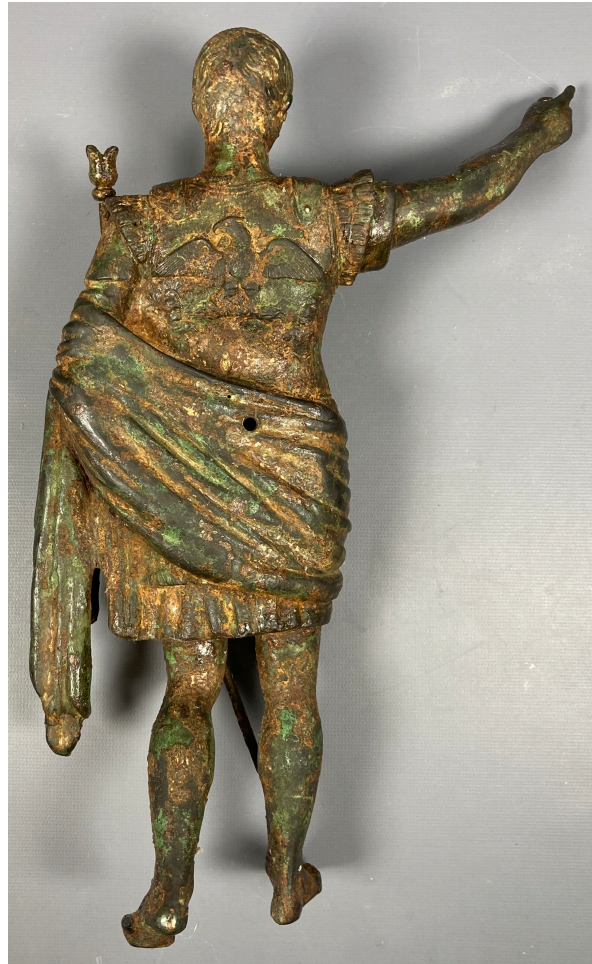
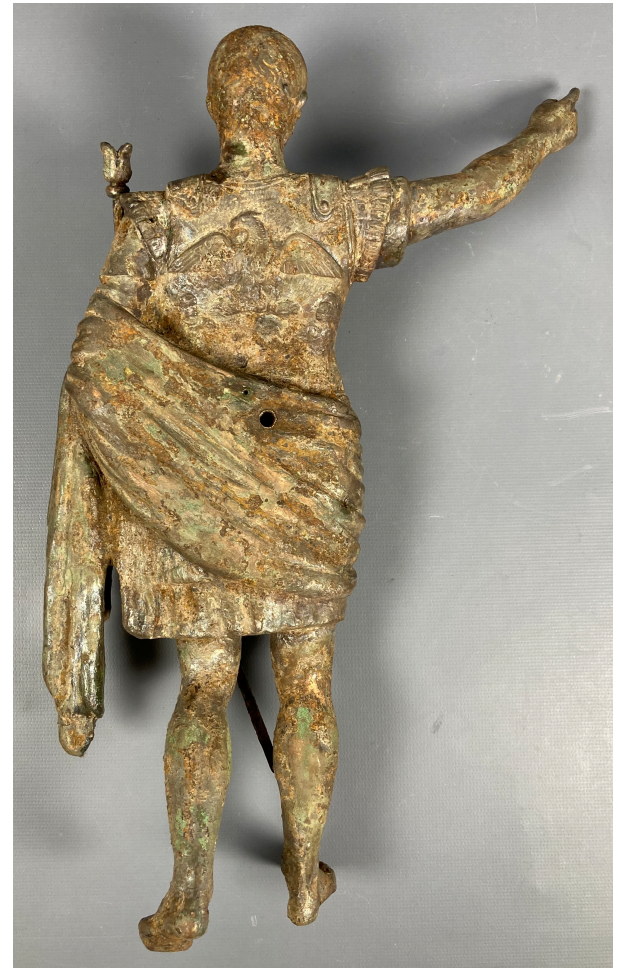
On note cependant un léger amincissement de la couche de produits noirs formant la surface d'origine PdC1, certainement par une légère réduction non souhaitée des produits de corrosion du cuivre (cependant dans une moindre mesure que ceux du fer de la couche PdC3). Cet inconvénient aurait peut-être pu être limité par un temps de bain plus court et/ou moins concentré.

Avant traitements.

Avant bain de Dithionite de sodium.

*Après rinçage en bain et séchage.
Avant nettoyage du film déposé à l'éthanol*

On a ensuite procédé à deux rinçages de 45 min dans de l'eau déminéralisée puis un séchage en étuve de plusieurs heures à 60/70°C. Ces étapes, comme le montrent les images après le bain, laissent un dépôt blanchâtre (de produits solubilisés ?) sur la surface. Ils ont pu être retirés à l'aide de coton imbibé d'éthanol (pour éviter une réhumidification de toute la surface).

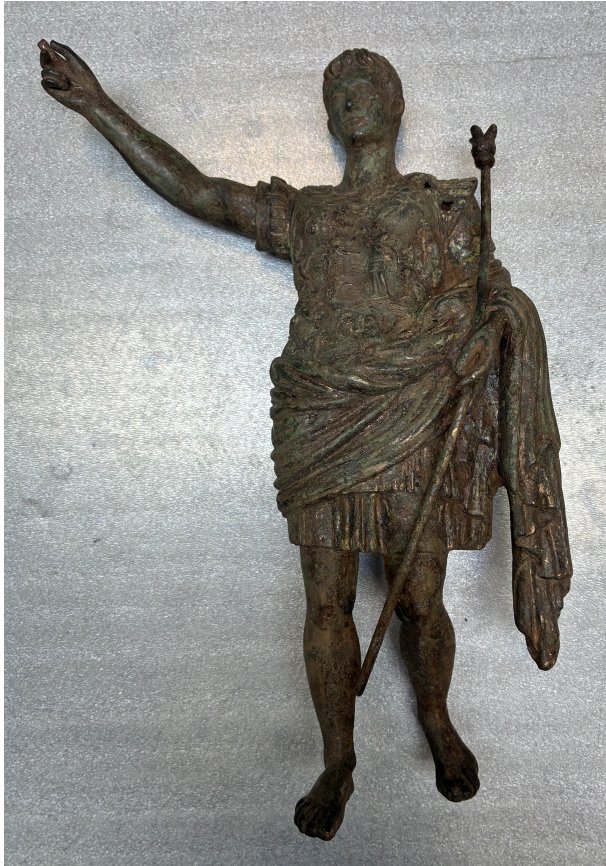
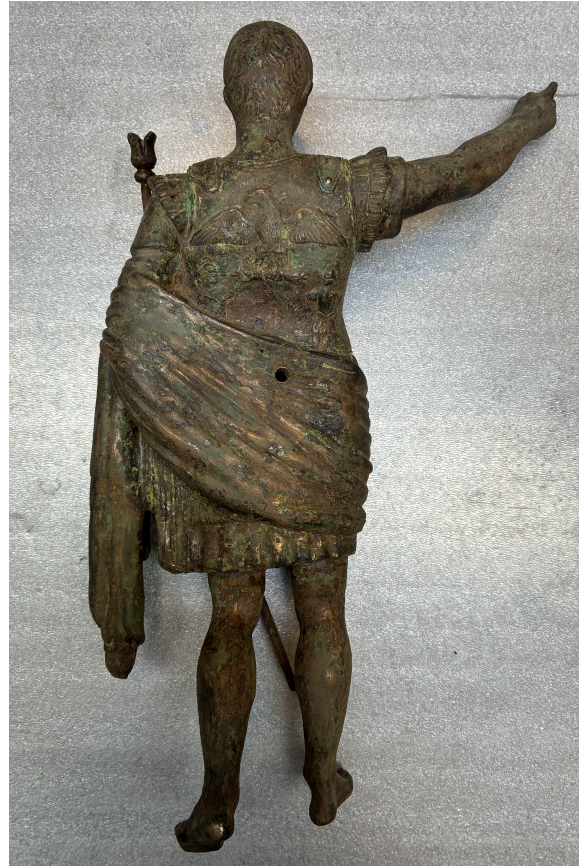
Environ 60 heures ont été nécessaires pour cette seconde partie du traitement. La plupart de cette couche PdC3 a donc pu être dégagée. Des reliquats restent cependant sur l'œuvre, ils n'ont pas pu être retirés pour des raisons d'accessibilité, de fragilité de la surface d'origine à proximité directe.

Avers et revers de la statuette après dégagement de la couche PdC3

Cependant, lors de ce traitement quelques zones non dégagées ont révélé l'absence de couche PdC1 (surface d'origine) en dessous, laissant alors le métal sous-jacent apparaître, créant une rupture visuelle avec l'ensemble de la surface, comme le montre la stratigraphie générale des couches de corrosion.

Des retouches sur ces zones (éparses sur l'ensemble de la statuette) ont alors été réalisées avec des pigments en poudre, liés à de la résine Aquazol®⁸ solubilisée dans un mélange Ethanol (70%) – Dowanol (30%) pour augmenter le temps d'évaporation.

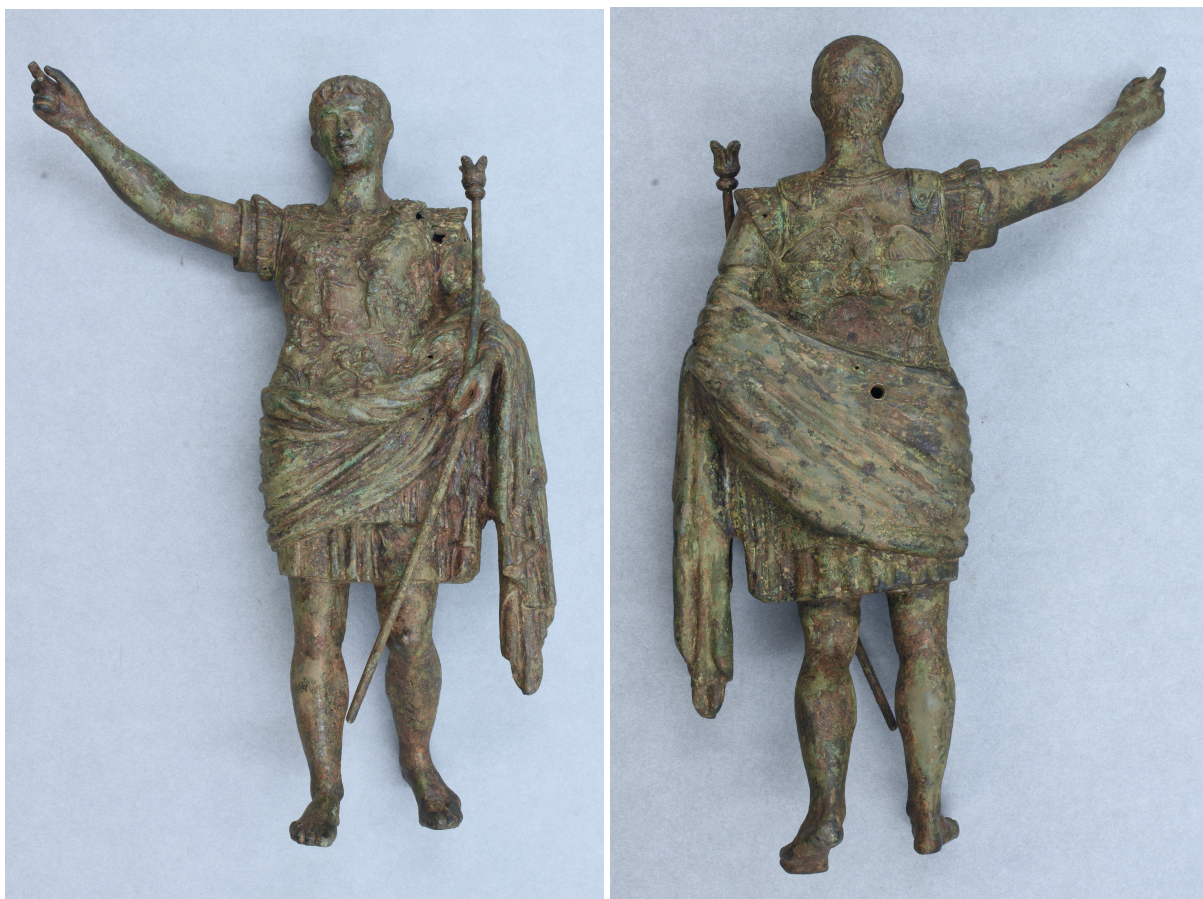
Avers et revers de la statuette après traitement

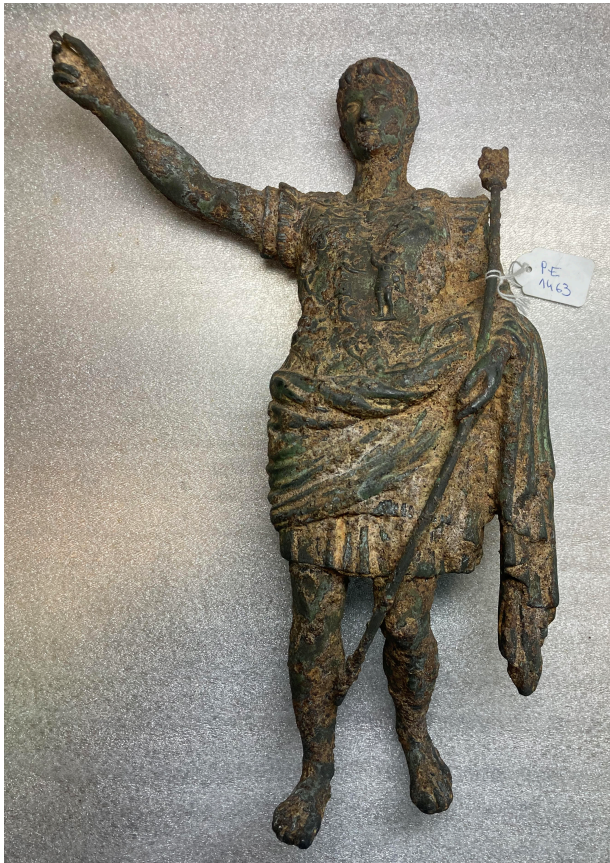
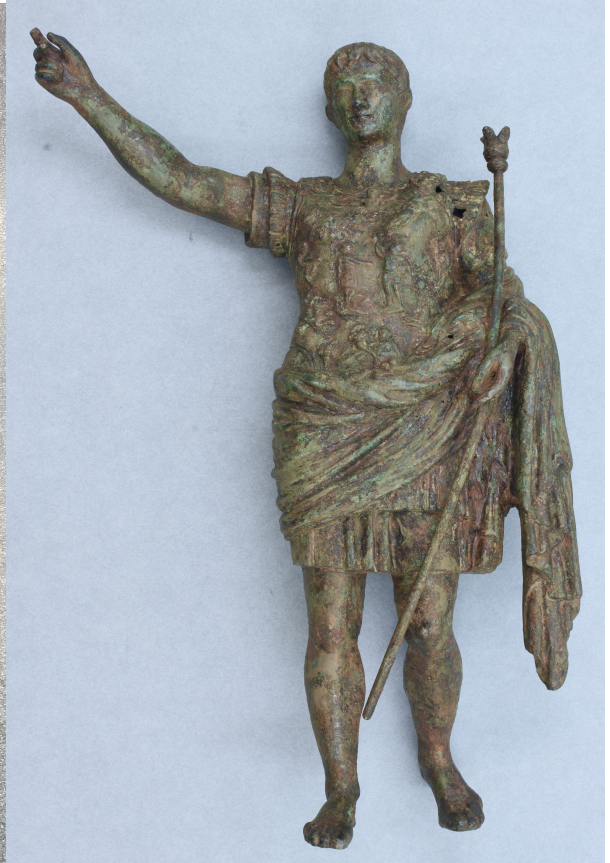
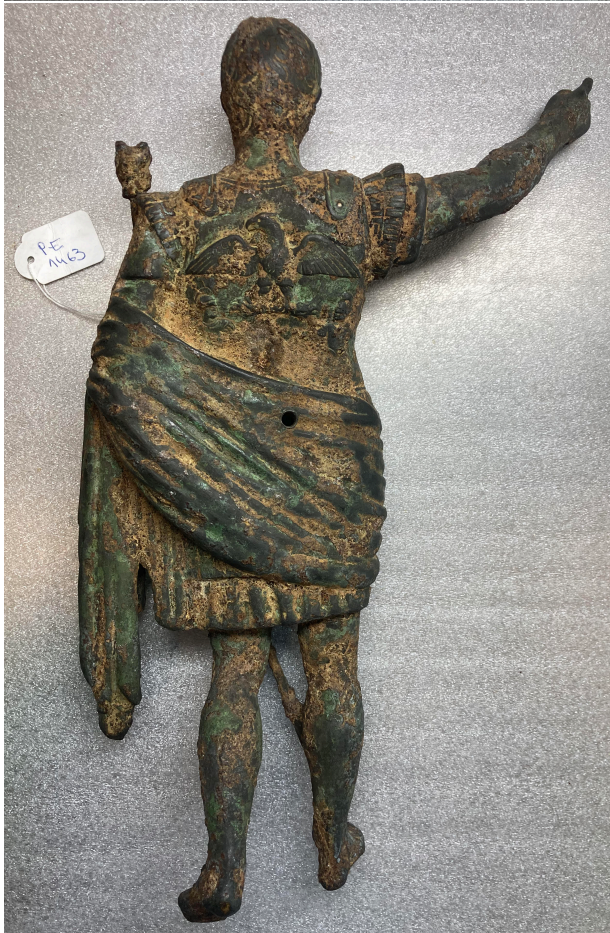
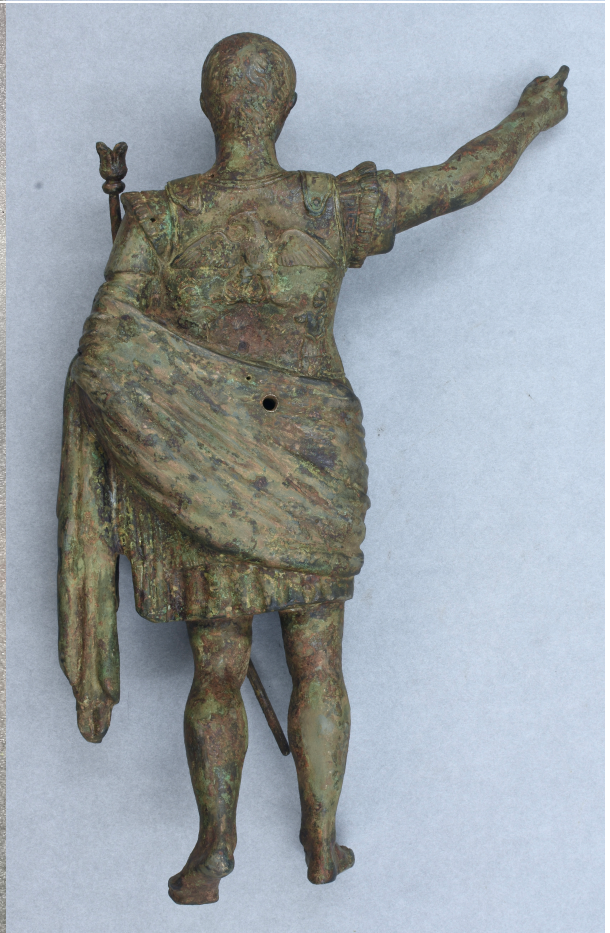
Ainsi traité et protégé, la lisibilité de l'Auguste a été rendue sur de nombreux détails et sa conservation a été optimisée par la protection de sa surface, débarrassée de nombreux produits de corrosion hygroscopiques.

Avers et revers de la statuette avant/après traitement
