N° d'inventaire de l'établissement prêteur :  
FBTA0898  
N° d'inventaire INP :  
INP 2022.010

## DOSSIER DE RESTAURATION

**Etablissement prêteur :** musée de la Marine

- **Attribué à :** Charles Fouqueray (1869-1956)
- **Titre :** la bataille de Dixmude
- **Epoque/date :** 1914
- **Typologie :** estampe
- **Dimensions (maximales avant restauration) :** 236x235mm
- **Support :** papier vélin
- **Technique graphique :** lithographie et rehauts d'aquarelle
- **Marque de collection :** aucune
- **Relevé d'inscriptions :**
  - Au verso : « Charles Fouqueray » ; « arrivée à Dixmude de la brigade » ;
  - Au recto : « FBTA0898 ».
- **Mode de conservation à l'arrivée :** dans une pochette en Mylar glissée dans une pochette de conservation.

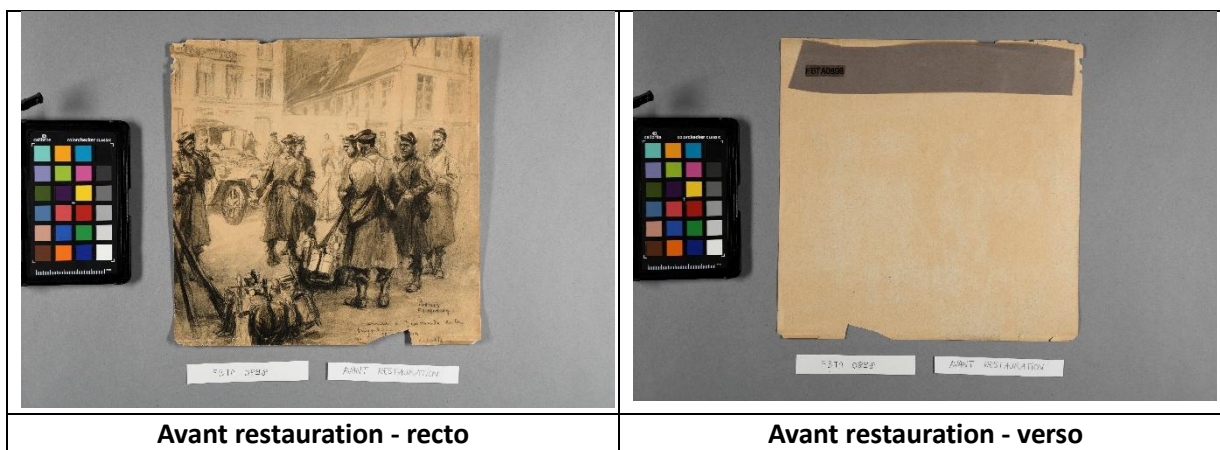
Avant restauration - recto

Avant restauration - verso

- Une zone de 35x10mm est lacunaire au niveau du bord inférieur droit ;
- Dans la partie supérieure gauche se trouvent 3 petites lacunes ;
- Plusieurs déchirures :
  - Bord gauche : une de 7mm ;
  - Bord supérieur : une dizaine de microdéchirures ;
  - Bord droit : deux de 7mm et deux microdéchirures ;
  - Bord inférieur : une déchirure complexe de 10mm au total, une de 10mm, deux de 5mm.
- De nombreux plis cassés sur le bord inférieur et dans la partie supérieure gauche ;
- Une lacune de 3cm sur le bord inférieur.

- Jaunissement homogène très fort, au verso, le papier est moins jauni sur les zones où il y a de la technique au recto ;
- Encrassement homogène léger ;

- Une bande de papier gris a été collée sur la partie supérieure de la feuille ;
- Une demi-douzaine de taches brunes.

Le document présente une instabilité mécanique importante, liée à de nombreuses déchirures et lacunes qui en compromettent la manipulation. Ces altérations résultent vraisemblablement de manipulations antérieures peu précautionneuses. Un empoussièrement généralisé est observé sur l'ensemble de la surface, conséquence probable d'une exposition prolongée à un environnement non contrôlé. Cette accumulation de poussière en surface est favorable au développement de micro-organismes. Par ailleurs, un jaunissement marqué du support est visible, particulièrement dans les zones non encrées. Ce phénomène résulte à la fois de l'exposition prolongée à la lumière et de la nature du papier. Les zones encrées semblent, quant à elles, avoir été partiellement protégées de ces phénomènes d'altération. Le support, très acide et cassant, semble composé d'une pâte mécanique riche en lignine qui s'oxyde au contact de l'air et de la lumière. Au verso, on observe plusieurs taches brunâtres. Elles pourraient être dues à la présence et à l'oxydation de particules métalliques (probablement ferreuses) introduites lors de la fabrication du papier. Des résidus de colle et de papier

gris, localisés dans les zones périphériques, correspondent vraisemblablement aux vestiges d'un ancien montage. Ce dernier, réalisé avec des matériaux acides, a pu transmettre son acidité par contact au papier support. Dans l'ensemble, l'œuvre présente un état de conservation instable, résultant à la fois de la nature intrinsèquement acide du papier et des altérations mécaniques.

- **Dépoussiérage** : L'œuvre a été dépoussiérée au recto et au verso à l'aide d'une gomme en latex vulcanisé (GMW) puis à l'aide d'une gomme en polyuréthane (Deffner & Johann) ;

- **Retrait de l'ancien montage** : Au recto, le papier de montage gris a été retiré mécaniquement après avoir apposé de la Tylose MH300P diluée dans l'eau à 5% (pour ramollir le papier) ; pour apporter une humidification contrôlée

- **Bain** : L'œuvre a été baignée trois fois 15min dans un bain d'eau tiède, puis, séchée à l'air libre puis entre feutres ;
- **Déchirures et comblements** : Les déchirures ont été renforcées avec du papier kozo (paper NAO) RK2 11g/m<sup>2</sup> encollé à la colle d'amidon de blé diluée à 6% dans l'eau. Les lacunes ont été comblées avec les mêmes matériaux, le papier japonais ayant été préalablement teinté à l'aquarelle (Winsor & Newton) ;

- **Mise à plat** : la gravure a été mise à plat pendant 3 mois après une humidification préalable en chambre humide.

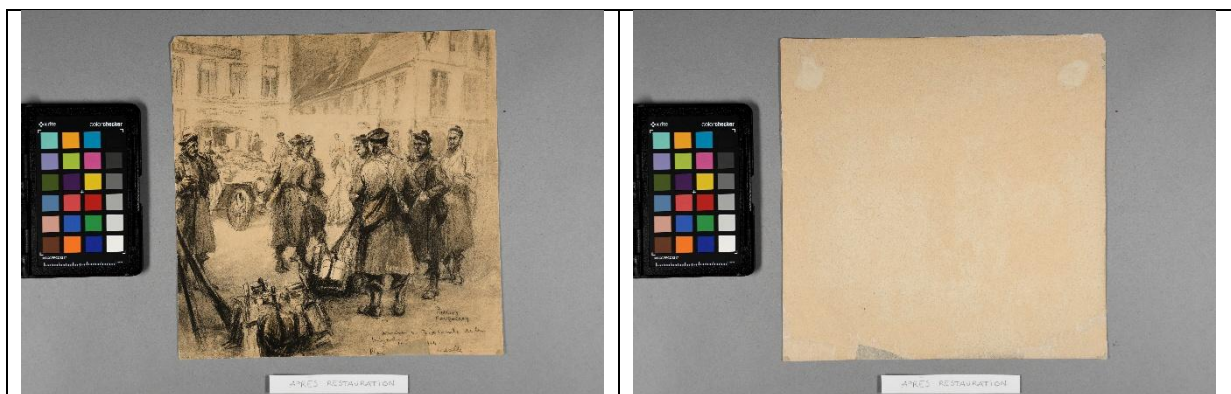
<b>Après restauration - recto</b>	<b>Après restauration - verso</b>
-----------------------------------	-----------------------------------

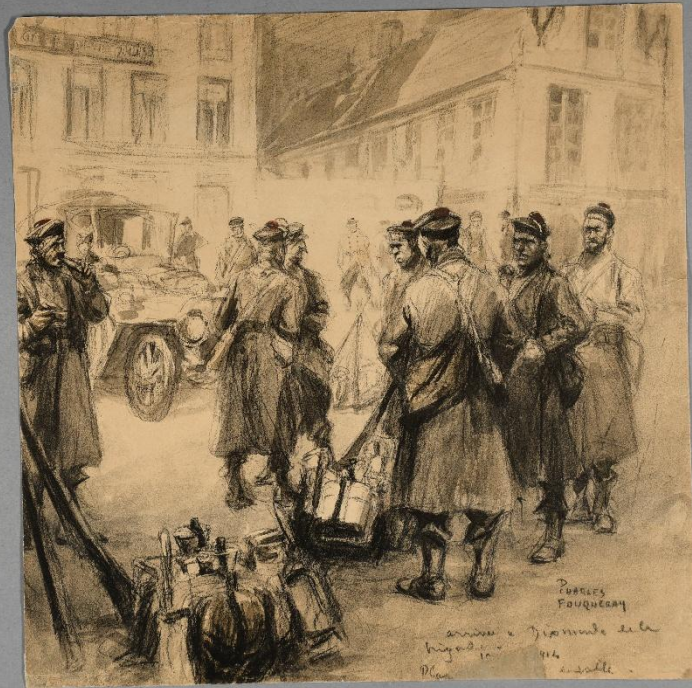
APRÈS RESTAURATION
