DOSSIER DE RESTAURATION

Etablissement prêteur : Musée de la Marine

- **Attribué à** : Charles Fouqueray
- **Titre** : La bataille de Dixmude
- **Epoque/date** : 11 octobre 1914
- **Typologie** : estampe
- **Dimensions (maximales avant restauration)** : 301x229mm
- **Support** : papier vélin
- **Technique graphique** : lithographie et rehauts d'aquarelle
- **Marque de collection** : aucune
- **Relevé d'inscriptions** :
 - Au verso, en bas à gauche :
« Charles Fouqueray » ; « 1914 11 oct. » ; « La diligence est chargée de religieuse » ; « la fuite sur la route » ;
 - Au recto, en bas à droite : « FTBA0901 ».

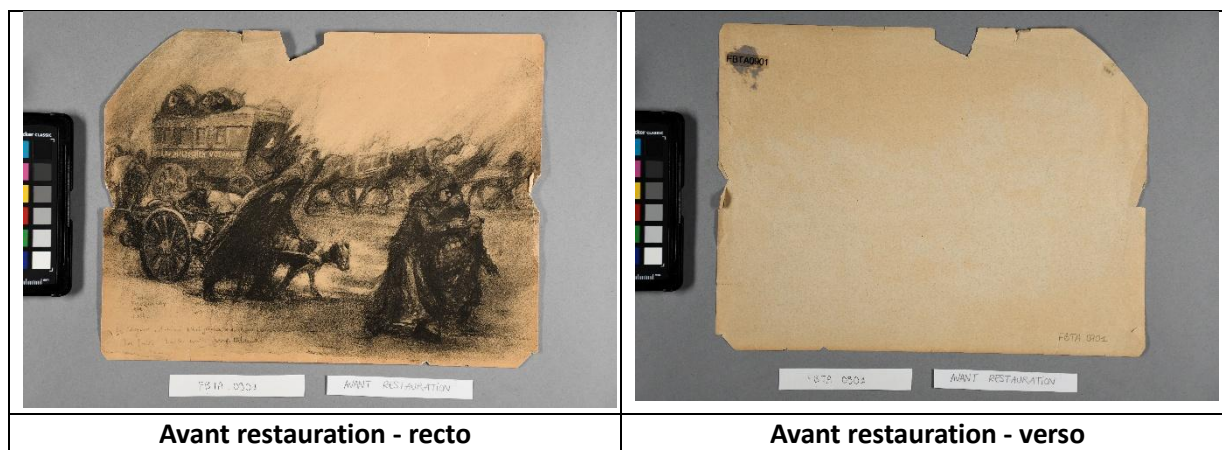
Avant restauration - recto

Avant restauration - verso

- Plusieurs déchirures :
 - Bord gauche : deux de 20mm ;
 - Bord supérieur : deux de 10mm, deux de 5mm ;
 - Bord droit : une de 20mm, une de 15mm
 - Bord inférieur : une de 10mm et une dizaine de microdéchirures.
- Plusieurs lacunes :
 - Bord gauche : au milieu sur une zone de 20x5mm ;
 - Bord supérieur : au milieu sur une zone de 30x20mm ;
 - Bord droit : au milieu sur une zone de 20x7mm ;
 - Bord inférieur : une toute petite lacune vers la droite de la bordure.
 - Les coins supérieur gauche et inférieur droit sont lacunaires ;
- Quelques larges plis cassés dans la partie supérieure gauche ainsi que sur le coin inférieur gauche ;
- Perte d'un pli de déchirure sur la bordure droite.

- Jaunissement homogène très fort ;
- Empoussièrément homogène léger ;

- Quelques taches blanches (environ six) ;

- Traces de colle et de papier gris sur le bord supérieur ;
- Etiquette Dymo® collée sur la partie supérieure gauche ;
- Une dizaine de petites taches brunes.

- **Dépoussiérage** : L'œuvre a été dépoussiérée au recto et au verso à l'aide d'une gomme en latex vulcanisé (GMW) puis à l'aide d'une gomme en polyuréthane (Deffner & Johann) ;

- **Retrait de l'ancien montage** : Au recto, le papier de montage gris a été retiré mécaniquement après avoir apposé de la Tylose MH300P diluée dans l'eau à 5% pour ramollir le papier ;

- **Bain** : L'œuvre a été baignée trois fois 15min dans un bain d'eau tiède, puis, séchée à l'air libre puis entre feutres ;
- **Déchirures et comblements** : Les déchirures ont été renforcées avec du papier kozo (paper NAO) RK2 11g/m² encollé à la colle d'amidon de blé diluée à 6% dans l'eau. Les lacunes ont été comblées avec les mêmes matériaux, le papier japonais ayant été préalablement teinté à l'aquarelle (Winsor & Newton) ;

- **Mise à plat** : la gravure a été mise à plat pendant 3 mois après une humidification préalable en chambre humide.
