N° d'inventaire de l'établissement prêteur :
FTBA 0900
N° d'inventaire INP :
INP 2022.011

DOSSIER DE RESTAURATION

Etablissement prêteur : musée de la Marine

Dates de début et de fin de traitement : 06/03/2025 – 06/06/2025

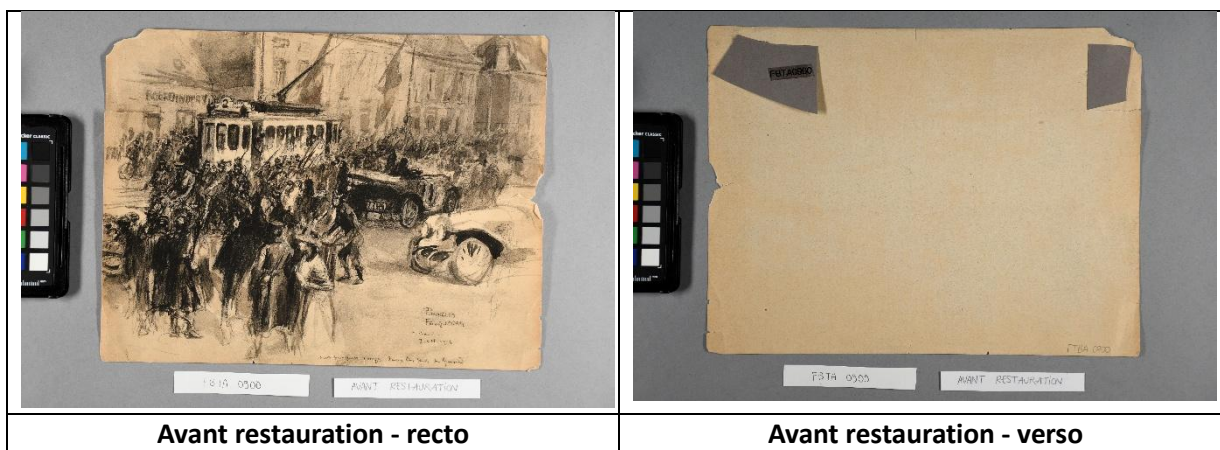
Avant restauration - recto

Avant restauration - verso

L'état de conservation général du support est moyen car le papier est fragilisé mécaniquement par les nombreuses déchirures et il est également acide.

- **ALTERATIONS DE STRUCTURE**
 - Plusieurs déchirures :
 - Bord gauche : une de 60mm et une de 15mm ;
 - Bord supérieur : une de 10mm ainsi qu'une demi-douzaine de microdéchirures ;
 - Bord droit : une de 5mm, une 20mm sur laquelle un bord de déchirure est soulevé et une de 10mm ainsi que quelques microdéchirures ;
 - Bord inférieur : deux déchirures de 5mm et quelques microdéchirures.
 - Le coin supérieur gauche est lacunaire ;
 - Une zone de 30x10mm de côté est lacunaire sur le bord droit ;
 - Plis cassés sur les coins inférieur gauche, inférieur droit et sur tous les bords.
 - **ALTERATIONS DE SURFACE**
 - Jaunissement homogène très fort ;
 - Encrassement homogène léger ;
- Verso :
- Deux papiers gris ont été collés sur la partie supérieure de la feuille ;
 - Une demi-douzaine de taches brunes.

Le document présente une instabilité mécanique importante, liée à de nombreuses déchirures et lacunes qui en compromettent la manipulation. Ces altérations résultent vraisemblablement de manipulations antérieures peu précautionneuses. Un empoussièrement généralisé est observé sur l'ensemble de la surface, conséquence probable d'une exposition prolongée à un environnement non contrôlé. Cette accumulation de poussière en surface est favorable au développement de micro-organismes. Par ailleurs, un jaunissement marqué du support est visible, particulièrement dans les zones non encrées. Ce phénomène résulte à la fois de l'exposition prolongée à la lumière et de la nature du papier. Les zones encrées semblent, quant à elles, avoir été partiellement protégées de ces phénomènes d'altération. Le support, très acide et cassant, semble composé d'une pâte mécanique riche en lignine qui s'oxyde au contact de l'air et de la lumière. Au verso, on observe plusieurs taches brunâtres. Elles pourraient être dues à la présence et à l'oxydation de particules métalliques

- **Dépoussiérage** : L'œuvre a été dépoussiérée au recto et au verso à l'aide d'une gomme en latex vulcanisé (GMW) puis à l'aide d'une gomme en polyuréthane (Deffner & Johann) ;

- **Retrait de l'ancien montage** : Au recto, le papier de montage gris a été retiré mécaniquement après avoir apposé de la Tylose MH300P diluée dans l'eau à 5% pour ramollir le papier ;

- **Bain** : L'œuvre a été baignée trois fois 15min dans un bain d'eau tiède puis, séchée à l'air libre puis entre feutres ;
- **Déchirures et comblements** : Les déchirures ont été renforcées avec du papier kozo (paper NAO) RK2 11g/m² encollé à la colle d'amidon de blé diluée à 6% dans l'eau. Les lacunes ont été comblées avec les mêmes matériaux, le papier japonais ayant été préalablement teinté à l'aquarelle (Winsor & Newton) ;

- **Mise à plat** : la gravure a été mise à plat pendant 3 mois après une humidification préalable en chambre humide.

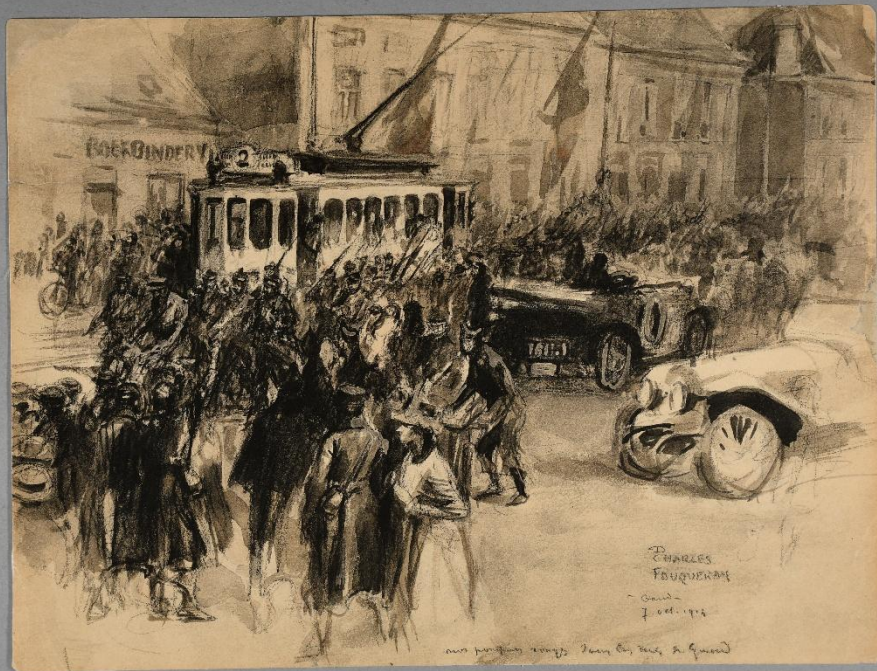
APRÈS RESTAURATION
