N° d'inventaire de l'établissement prêteur : Estampe  
Schiltz 115

N° d'inventaire INP : INP 2023-184

## DOSSIER DE RESTAURATION

- **Attribué à :** Inconnu
- **Titre :** Métamorphose dans un paysage peuplé de nymphes
- **Epoque/date :** 18eme siècle
- **Typologie :** Gravure
- **Dimensions (maximales avant restauration) :** 19,5 x 25,9 cm
- **Support :** papier vergé
- **Technique graphique :** Eau forte
- **Marque de collection :** « Institut de France » dans un cercle
- **Relevé d'inscriptions :** Au verso sur un autocollant rouge, « 300 » et « Estampe Schiltz »
- **Mode de conservation à l'arrivée :** Pochette

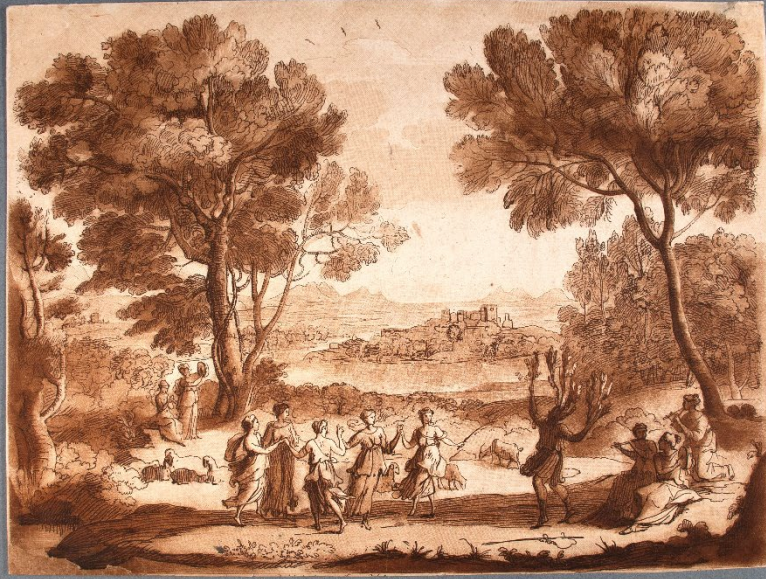
SCHILTZ  
115

APRES TRAITEMENT

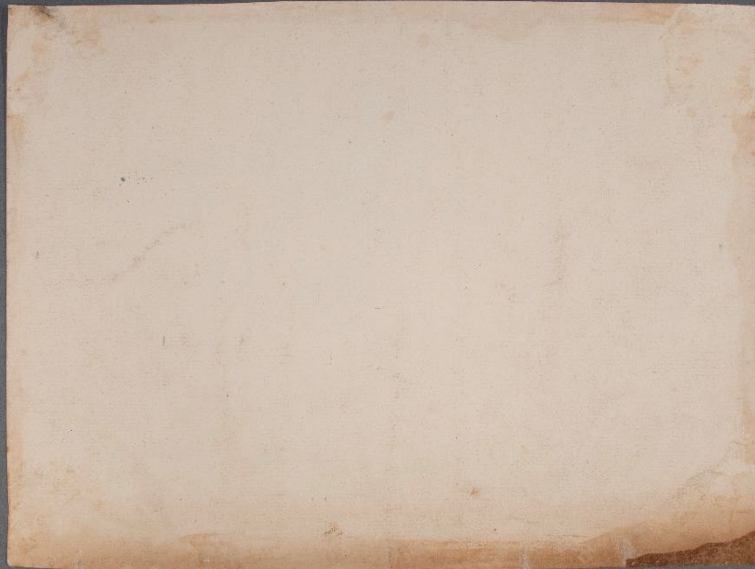
SCHILTZ  
115

APRES TRAITEMENT
